PROCES VERBAL DE DESCRIPTION

VALETTE PATRICK
Commissaire de Justice

Dans le cadre de la procédure de saisie immobilière poursuivie par La COMPAGNIE EUROPEENNE DE GARANTIES ET DE CAUTIONS à l'encontre de [REDACTED], il convient de procéder à la description du bien immobilier sis 28 Route d'Agnin 38150 VILLE SOUS ANJOU

28 Route d'Agnin 38150 VILLE SOUS ANJOU, parcelles cadastrées sur la dite commune Section AO 21, AO 22 et AO 23.

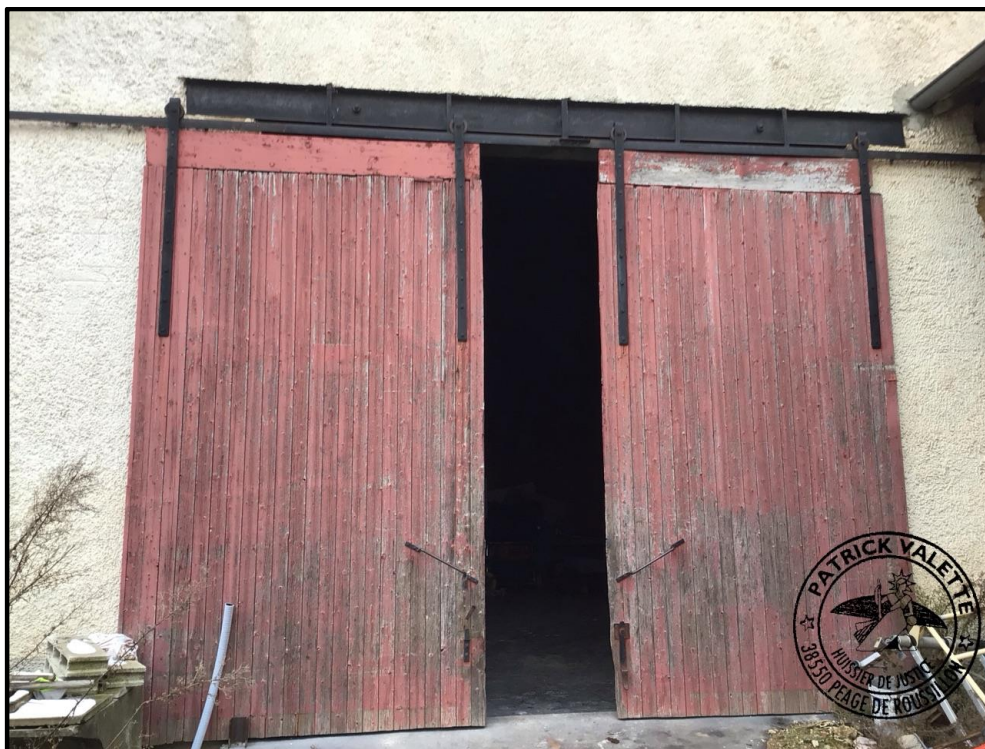
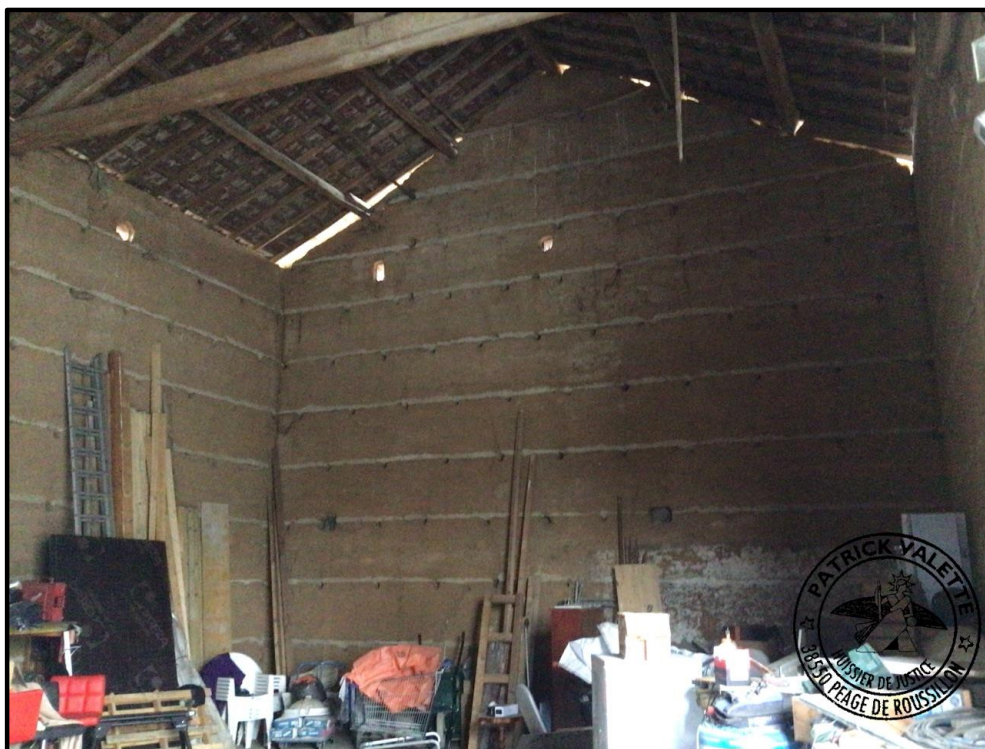
LE HANGAR OUEST

Ce hangar est fermé par un portail roulant ancien. Il comporte une dalle en béton récente. Les murs sont en pisé. Visiblement, des poutres ont été enlevées. La toiture apparaît avec le dessous des tuiles.

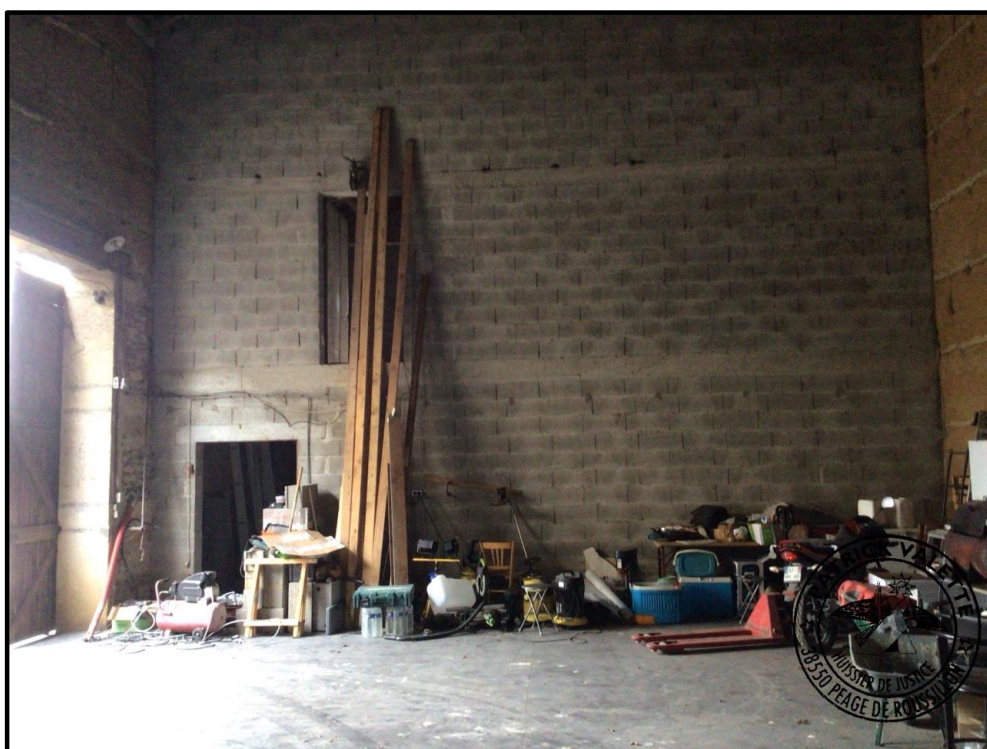
Dans sa partie sud, un grand mur en moellons a été érigé

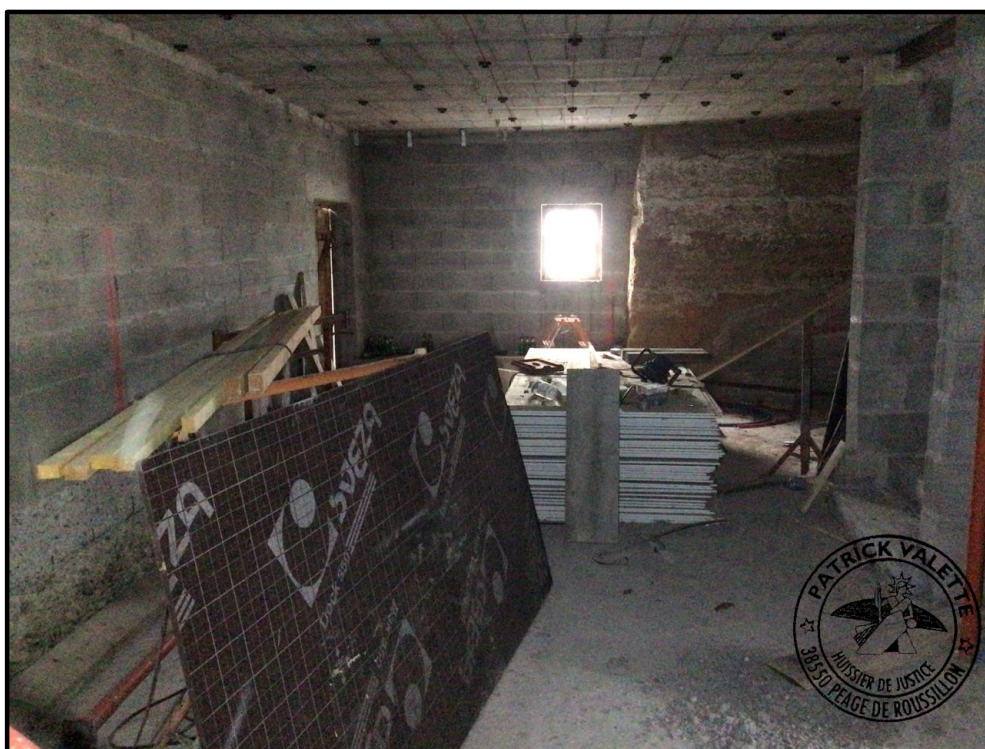
ANNEXE AU SUD DU HANGAR

Cette partie est en cours de construction. Elle est constituée de deux niveaux avec une dalle en béton et un escalier central également en béton. Aucune autorisation pour ces travaux n'est valide, à ce jour. La toiture est apparente. L'ensemble est brut.

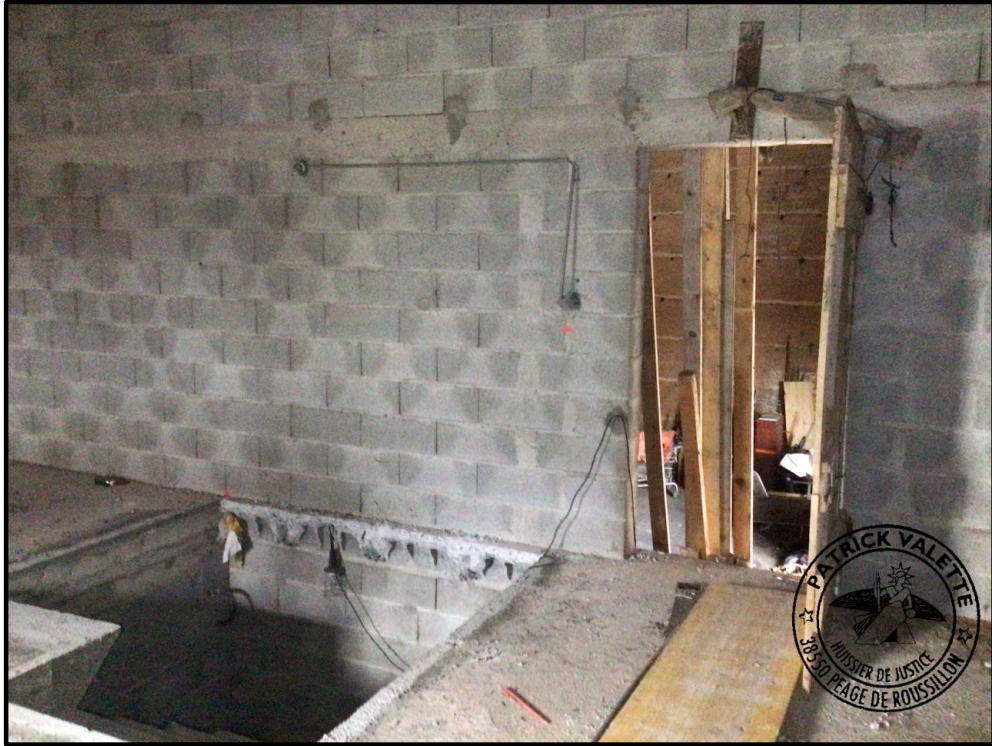
Une ouverture a été pratiquée dans le mur Sud.

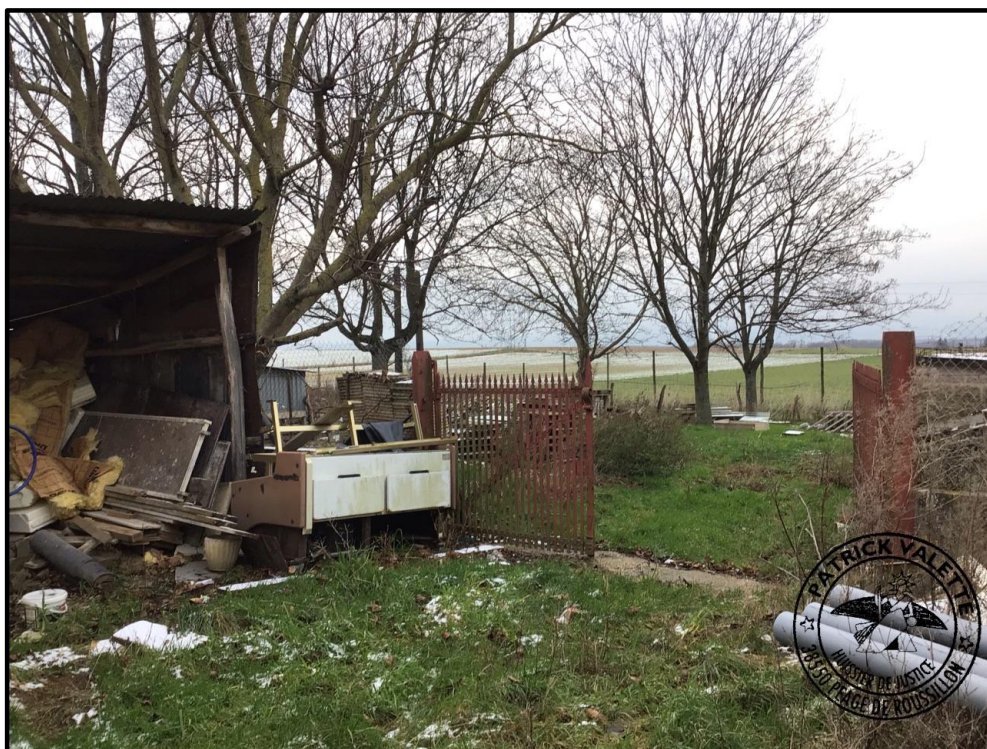
LE JARDIN COTÉ OUEST

Il est situé au Sud et à l'Ouest du hangar. Il est en friche et entouré d'une clôture et un vieux portail métallique le ferme coté Est, côté Cour. Des vieilles lapinières y sont installées. Il est à l'abandon.

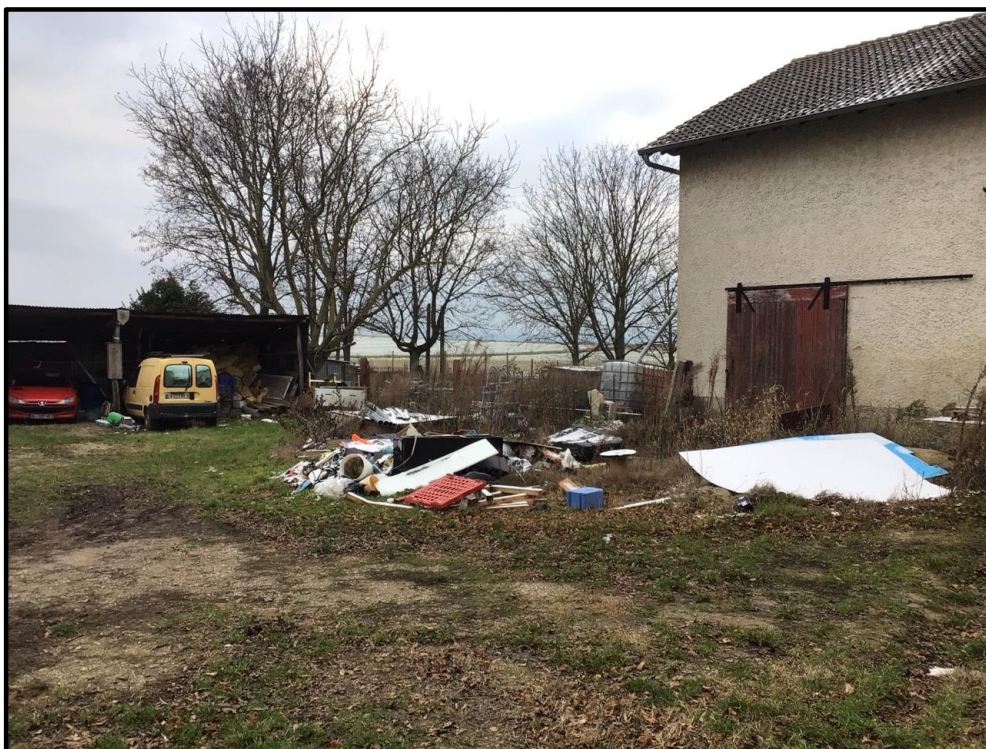
LA COUR

Un grand désordre y existe. Elle est fermée côté route par un portail métallique ancien et par un muret surmonté d'une grillage ancien.

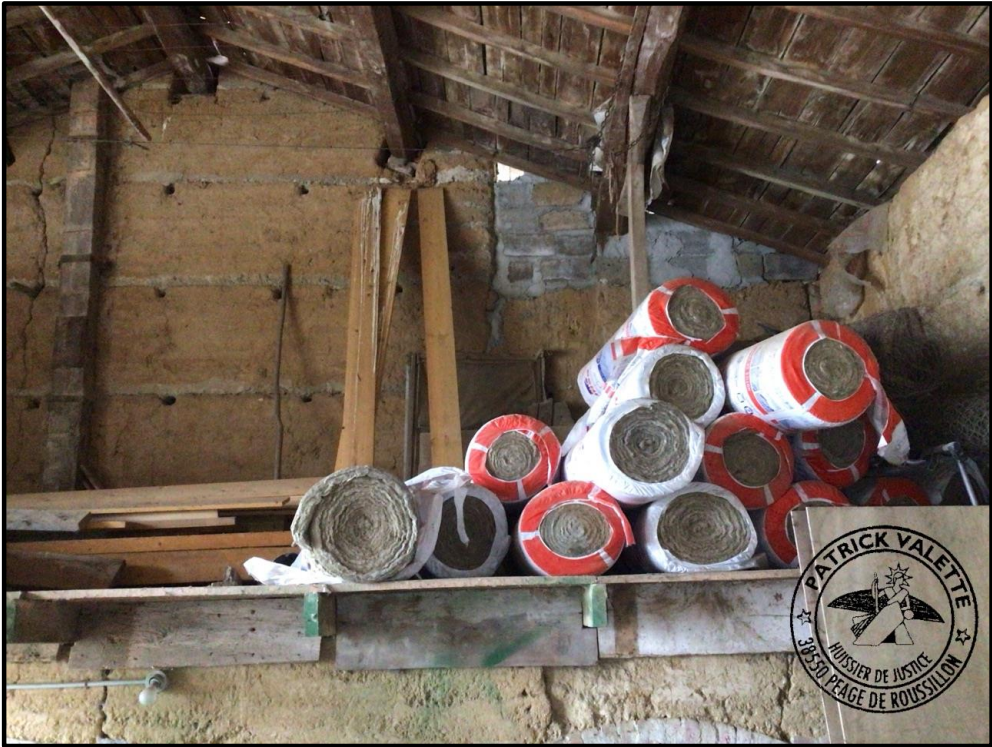
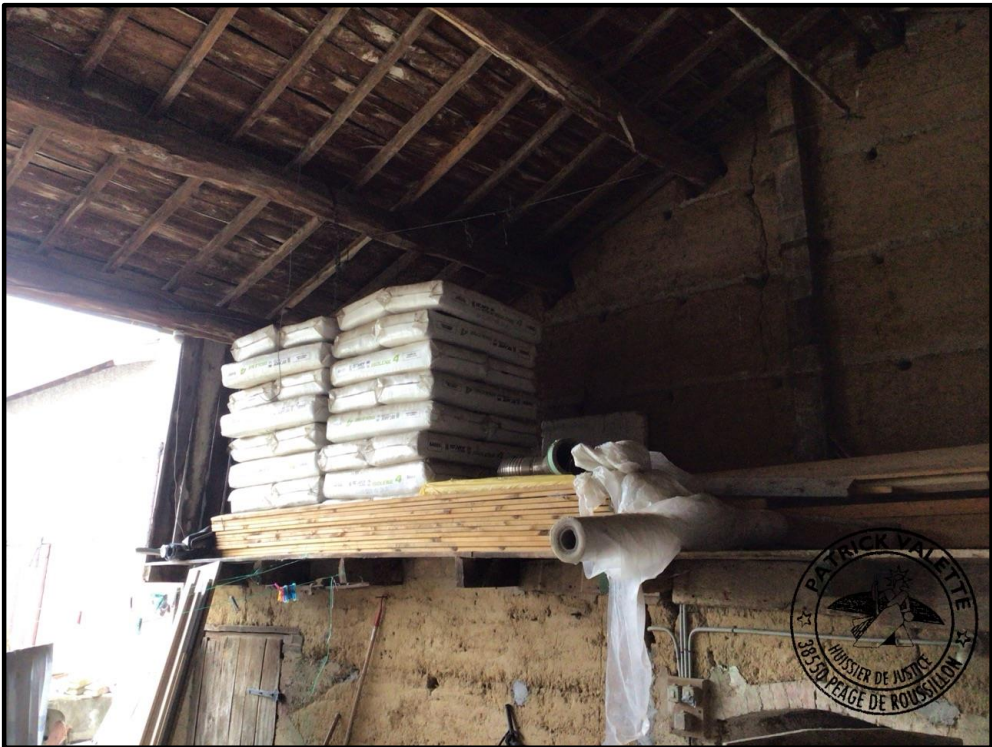
L'ensemble de ses murs sont en pisé. Le sol est brut. Côté Ouest, trois soutes à cochons existe, à l'abandon. La toiture est apparente.

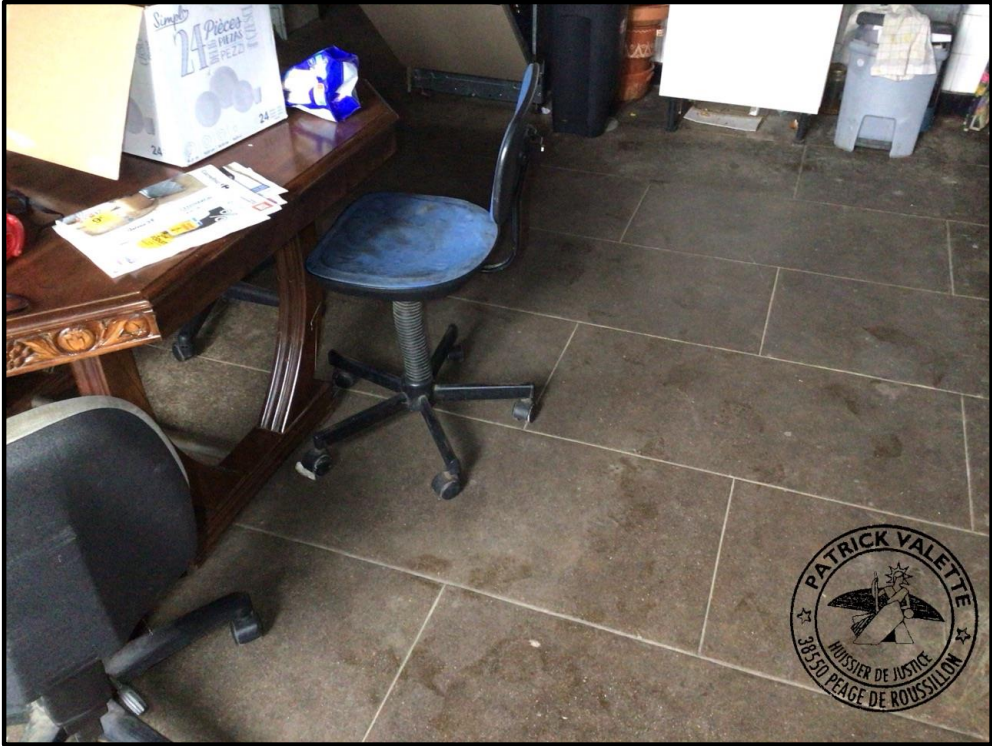
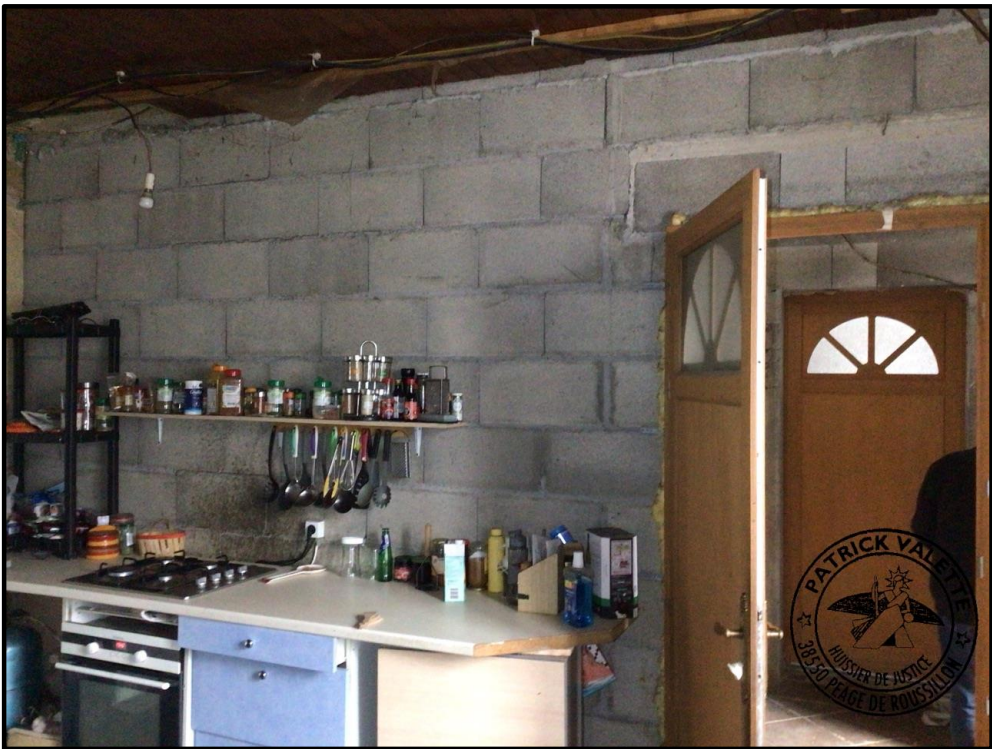
LA VIEILLE CUISINE

Elle est en travaux. Seul le carrelage du sol est récent. Le mur de séparation avec l'entrée est en moellons bruts. Le plafond ancien en lambri est abimé. La fenêtre est ancienne.

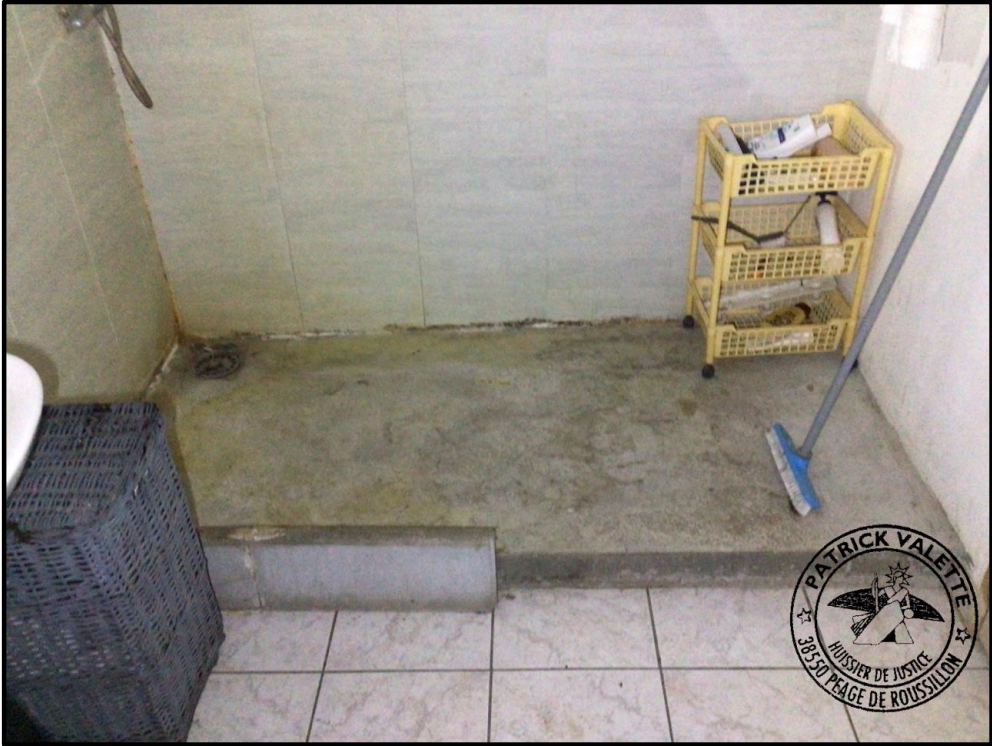
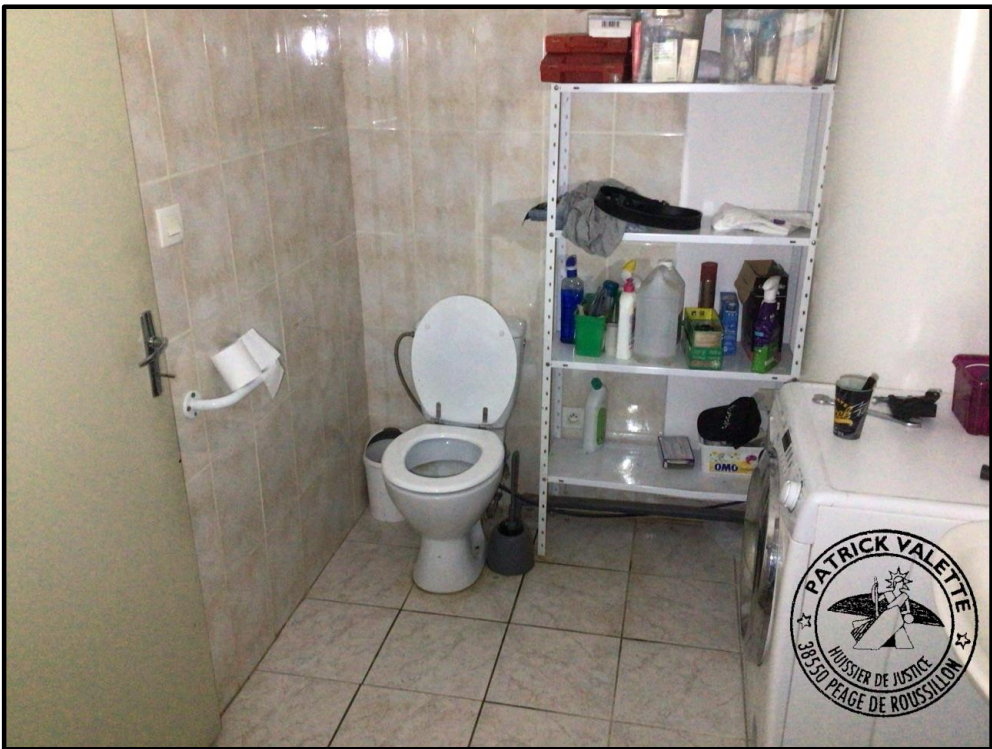
LA SALLE DE BAINS 1

Elle est située au fond de l'entrée. Seule salle de bains utilisable dans la maison. Le sol et une partie des murs est carrelé. Elle est équipée d'un lavabo sur colonne et d'un bac à douche à l'italienne sommaire. Une cuvette de toilettes y est installée.

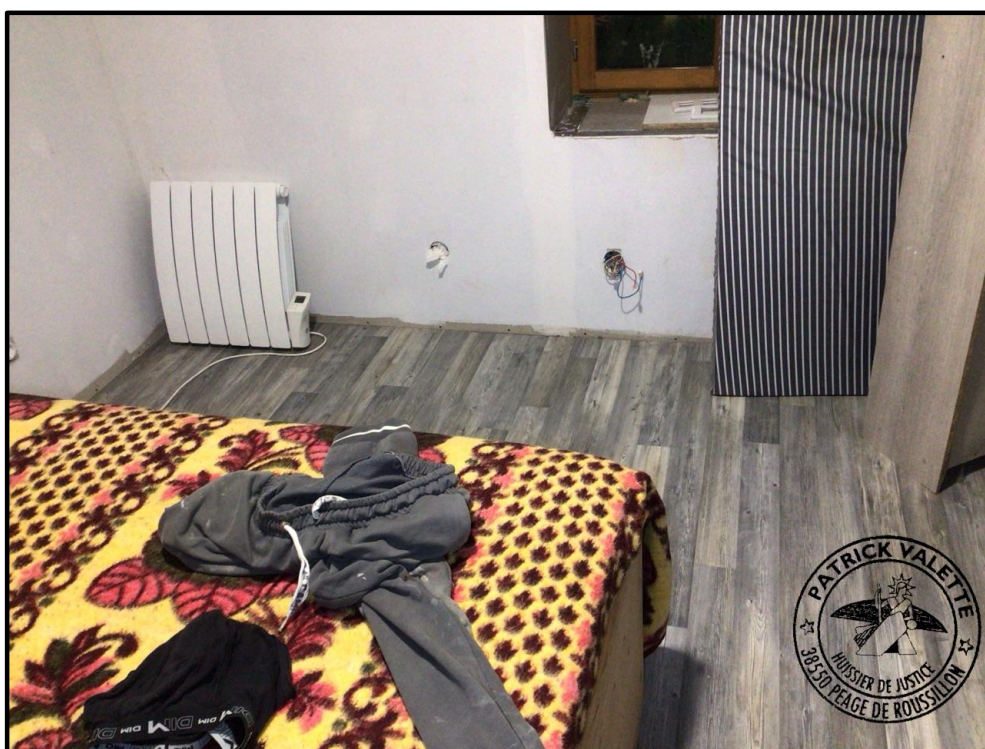
CHAMBRE 1 EST

Le sol est recouvert d'un parquet en stratifié. Les murs et plafond sont en placoplâtre bruts. Le chauffage de cette pièce, comme toutes les pièces est constitué de radiateurs électriques mobiles. Les fenêtres sont anciennes en bois à double vitrage protégés par des volets anciens en bois.

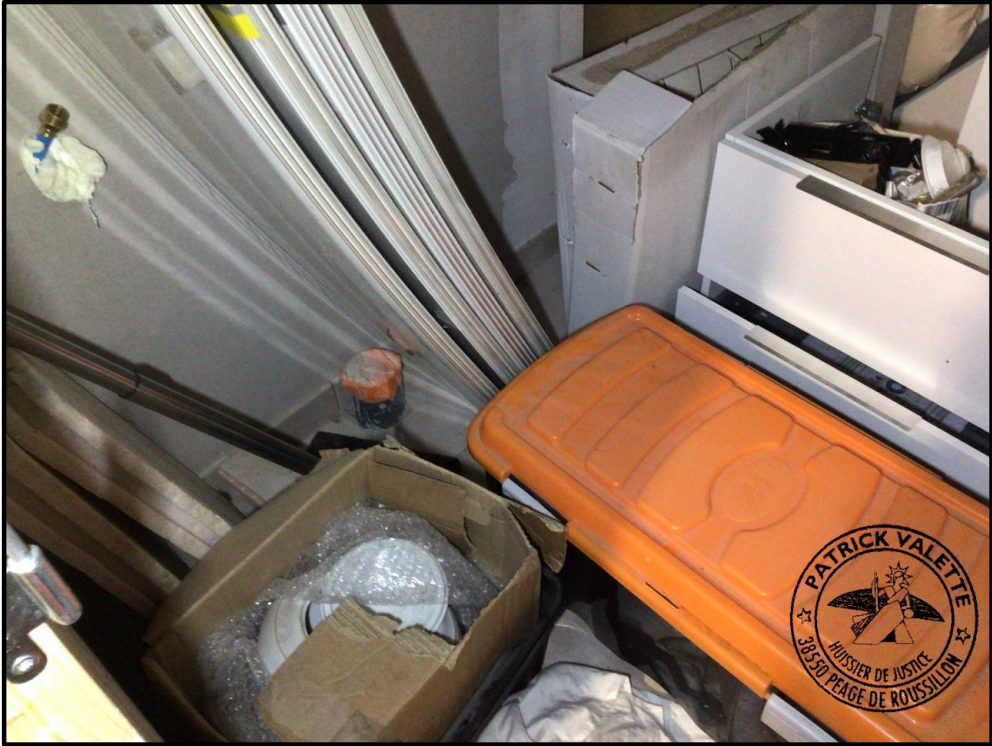
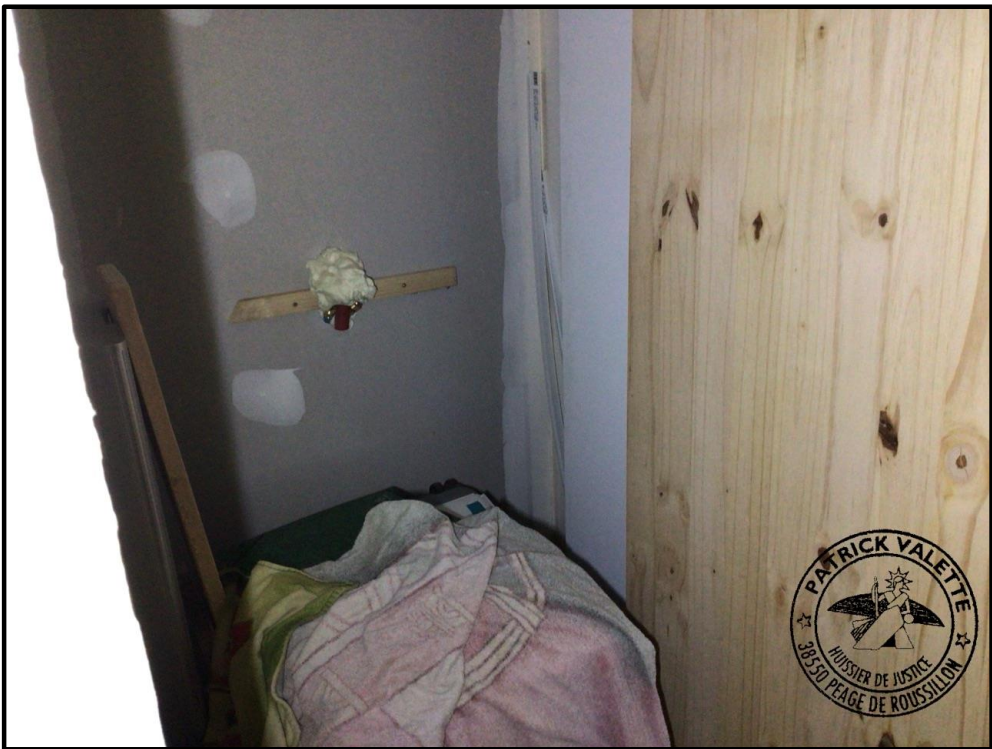
LA SALLE DE BAINS 2

Cette pièce ouvre sur la chambre 1. Les travaux se résument à la pose de plaques de placoplâtre au niveau des murs et des plafonds.

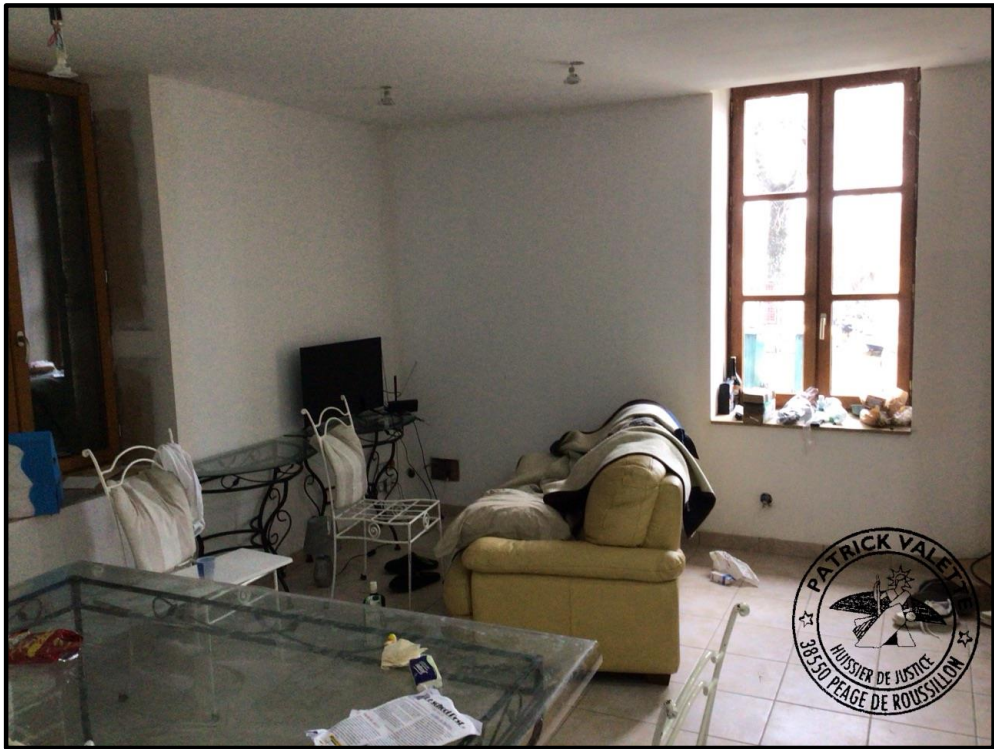
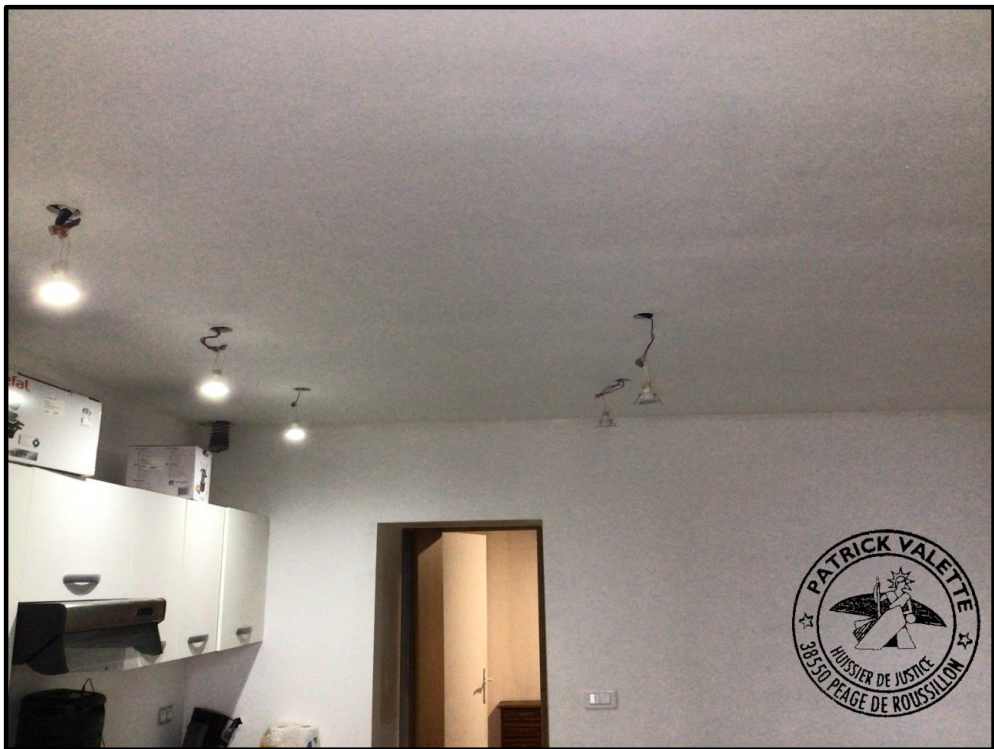
Les murs et le plafond sont en placoplâtre. Les spots électriques pendent du plafond. Aucun chauffage électrique fixe n'est installé. Le sol est carrelé avec plinthes en périphérie. Deux fenêtres en bois à double vitrage ouvrent l'une sur la cour et l'autre côté Est.

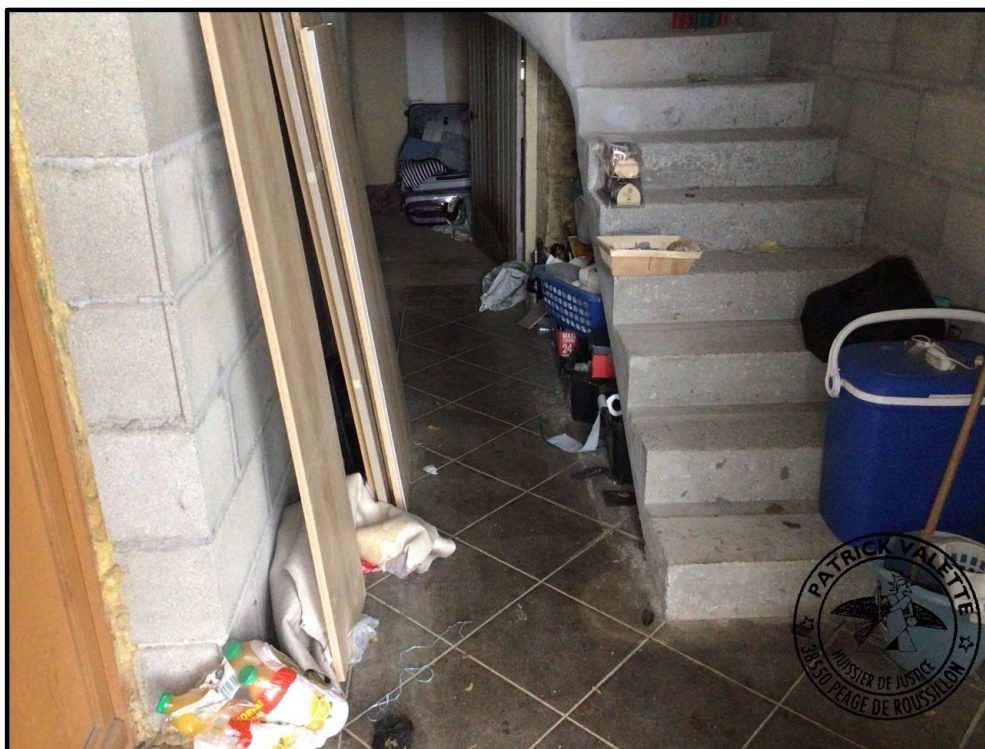
Le sol du dégagement est carrelé. Les murs en moellons, de part et d'autre, sont bruts. Une montée d'escaliers en béton dessert les étages supérieurs. Aucune protection n'est installée. Le plafond est brut, constitué d'une dalle en ourdis.

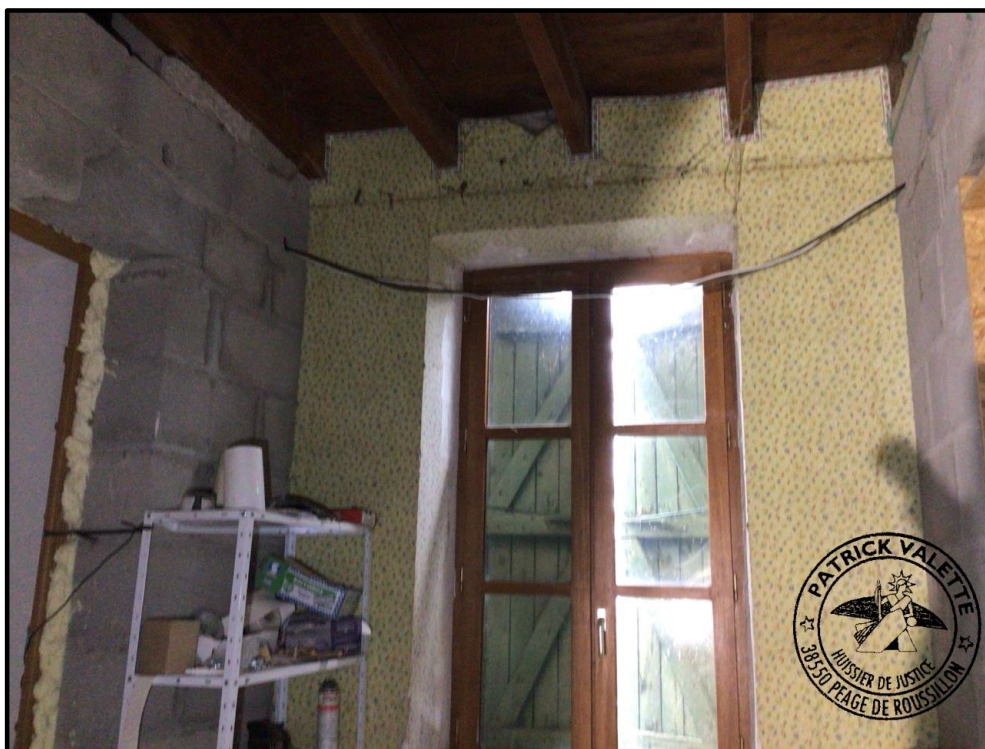
Le dégagement de cet étage est en cours de travaux. Les murs de part et d'autre sont en moellons bruts. Le mur extérieur comporte une fenêtre identique aux précédentes ouvrant sur la cour. Le plafond est à poutres apparentes.

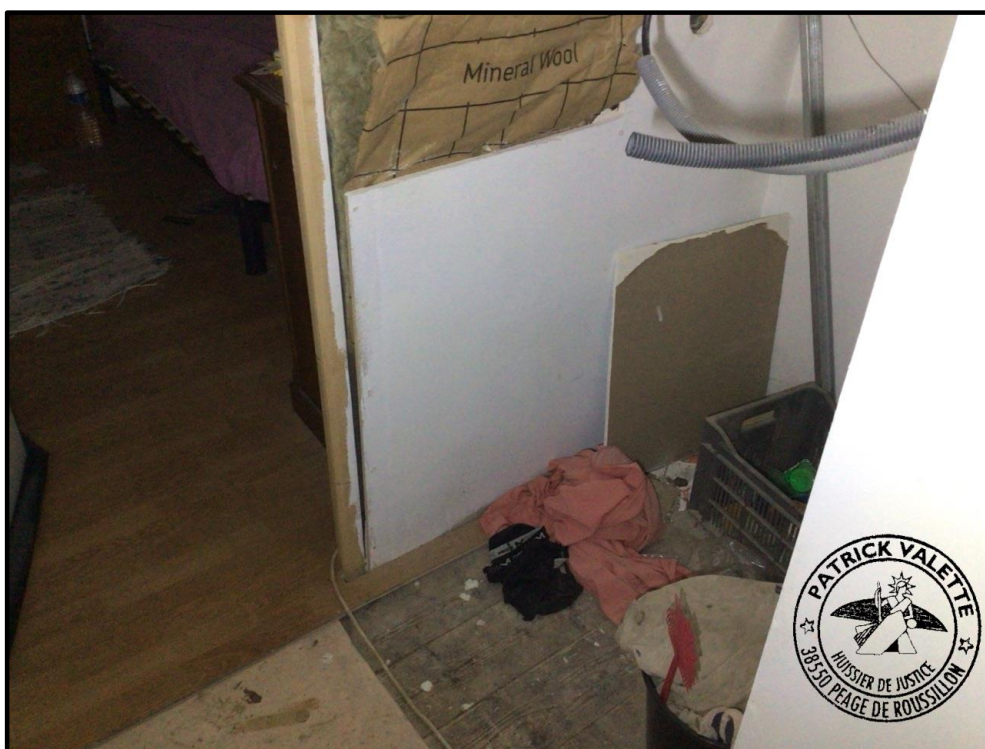
LE PASSAGE ENTRE DEUX CHAMBRES COTE OUEST

Isolation et cloison sont en cours de pose en placoplâtre. Le sol est constitué d'un plancher ancien.

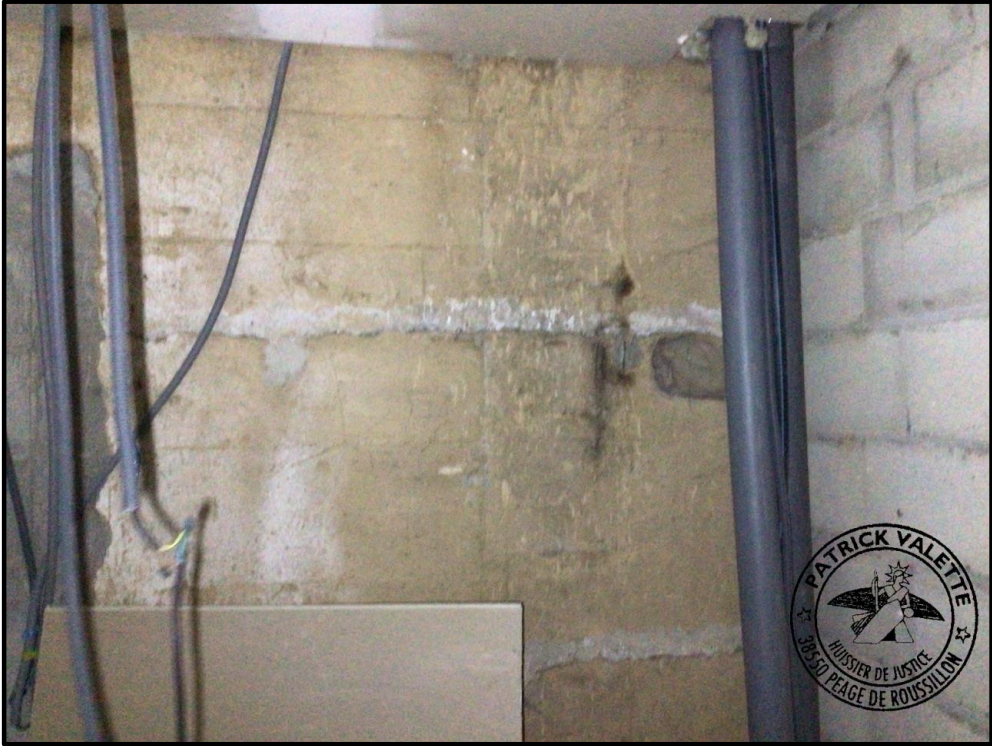
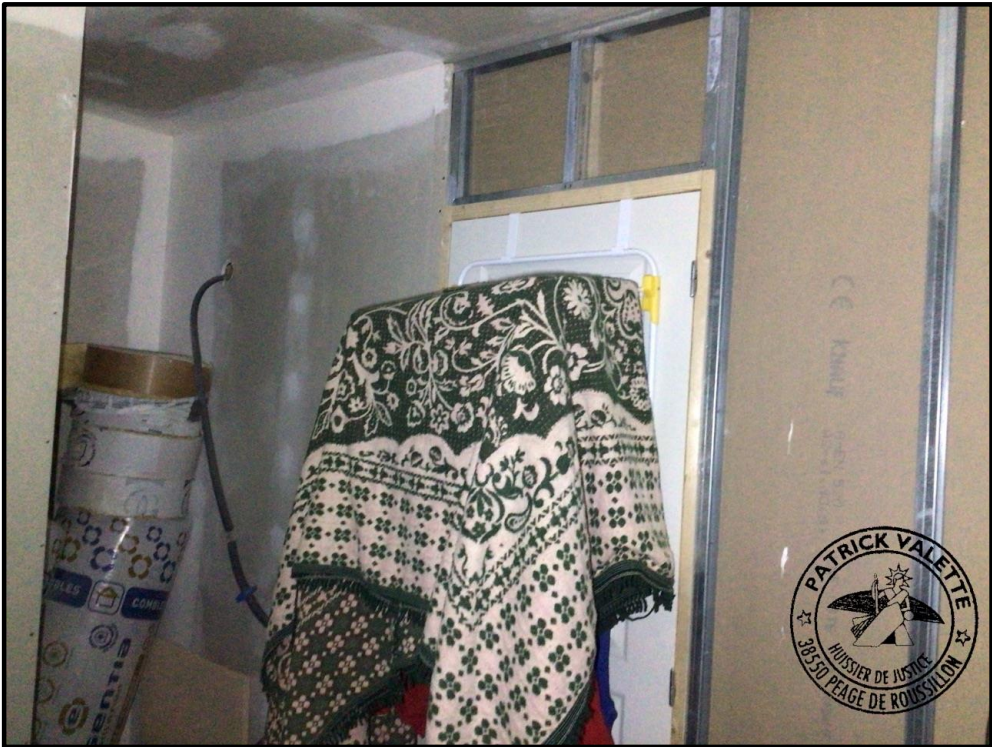
LA SALLE DE BAINS

Elle est en cours de travaux. Aucun élément sanitaire n'est installé. Les murs, en placoplâtre et pisé sont bruts. Le sol est constitué d'un vieux plancher.

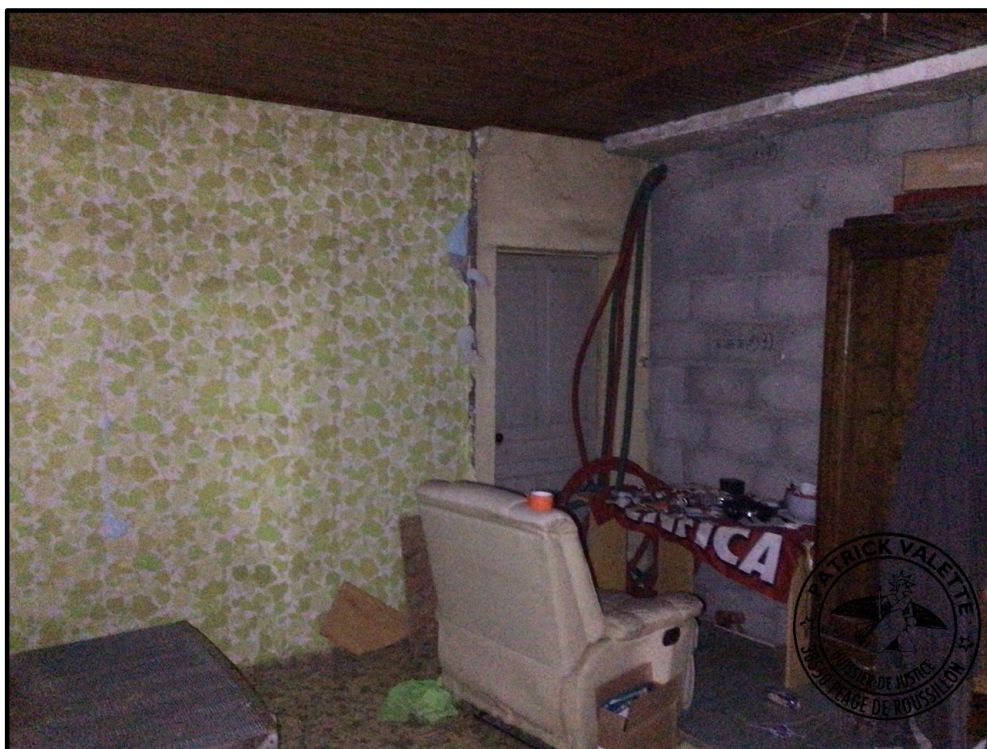
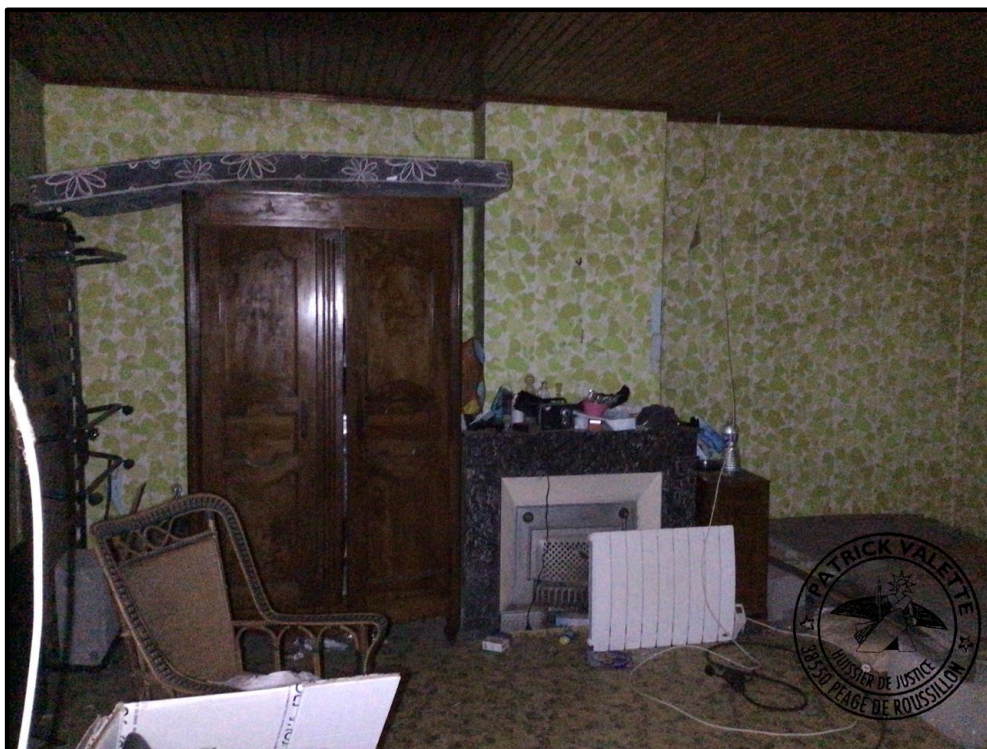
LA CHAMBRE 2 OUEST

Cette pièce est dans « son jus ». Seul le mur de séparation avec la cage d'escalier est en moellon bruts. Le plafond en lambris, les autres mur recouverts de tapisserie et le sol recouvert de linoleum sont vétustes. Une vieille cheminée y existe. La fenêtre est identique aux précédentes.

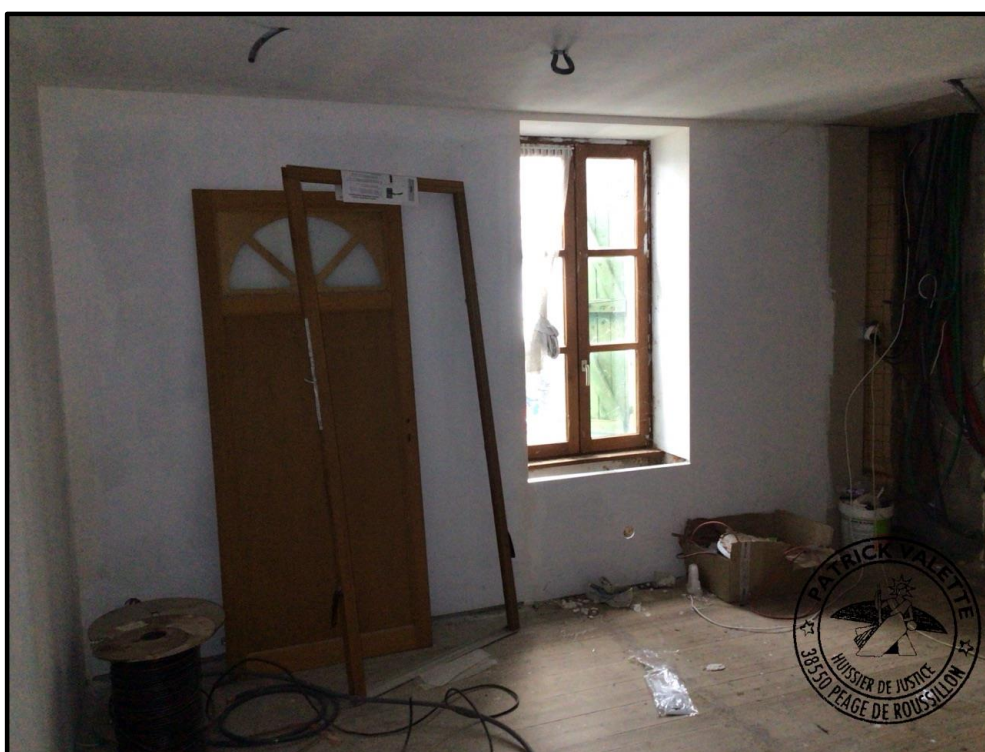
CHAMBRE 3 EST

Les travaux sont encours. Murs et plafond sont en placoplâtre brut avec couche d'impression. Les gaines d'électricité sont visibles et pendent. Le sol est en plancher ancien.

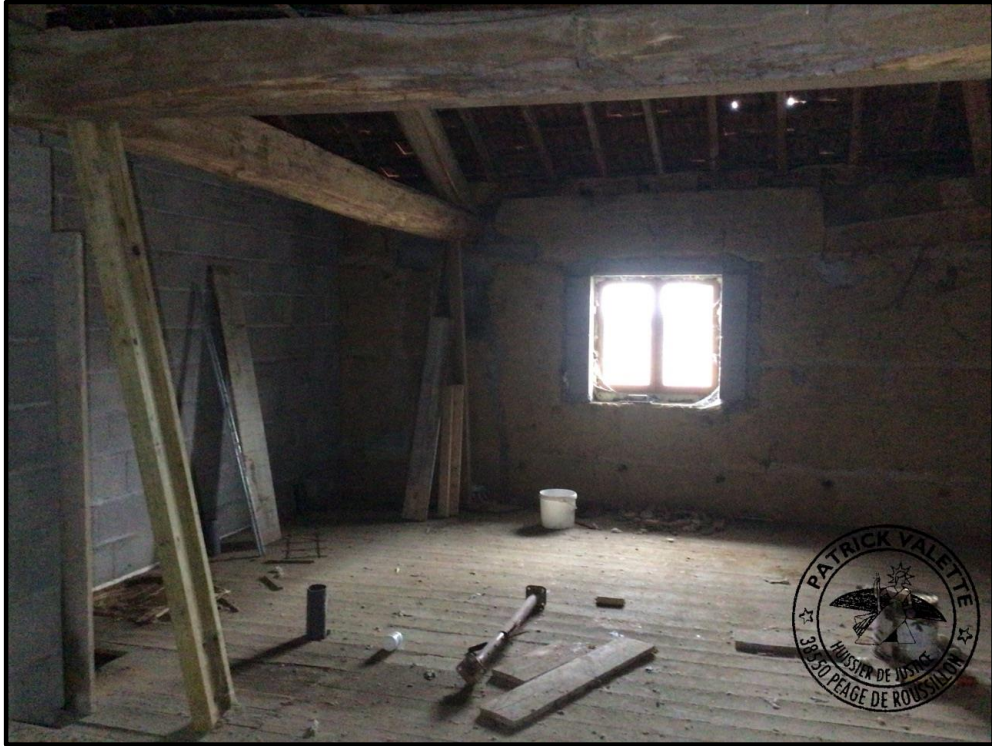
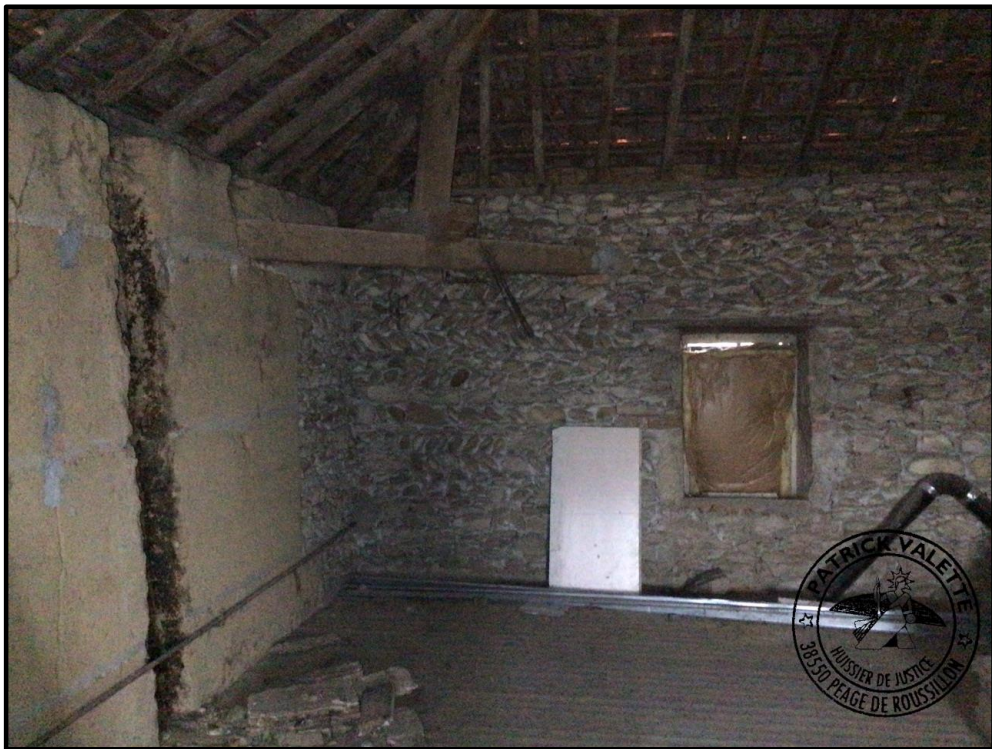
LES COMBLES EST

Les murs extérieurs sont en pise et galets du Rhône bruts. Les planchers est ancien et recouvert de poussière. La charpente et le toiture sont apprentes. La toiture présente des trous.
