PROCES VERBAL DE DESCRIPTION

VALETTE PATRICK
Commissaire de Justice

Dans le cadre de la procédure de saisie immobilière poursuivie par La COMPAGNIE EUROPEENNE DE GARANTIES ET DE CAUTIONS à l'encontre de [REDACTED], il convient de procéder à la description du bien immobilier sis 28 Route d'Agnin 38150 VILLE SOUS ANJOU

28 Route d'Agnin 38150 VILLE SOUS ANJOU, parcelles cadastrées sur la dite commune Section AO 21, AO 22 et AO 23.

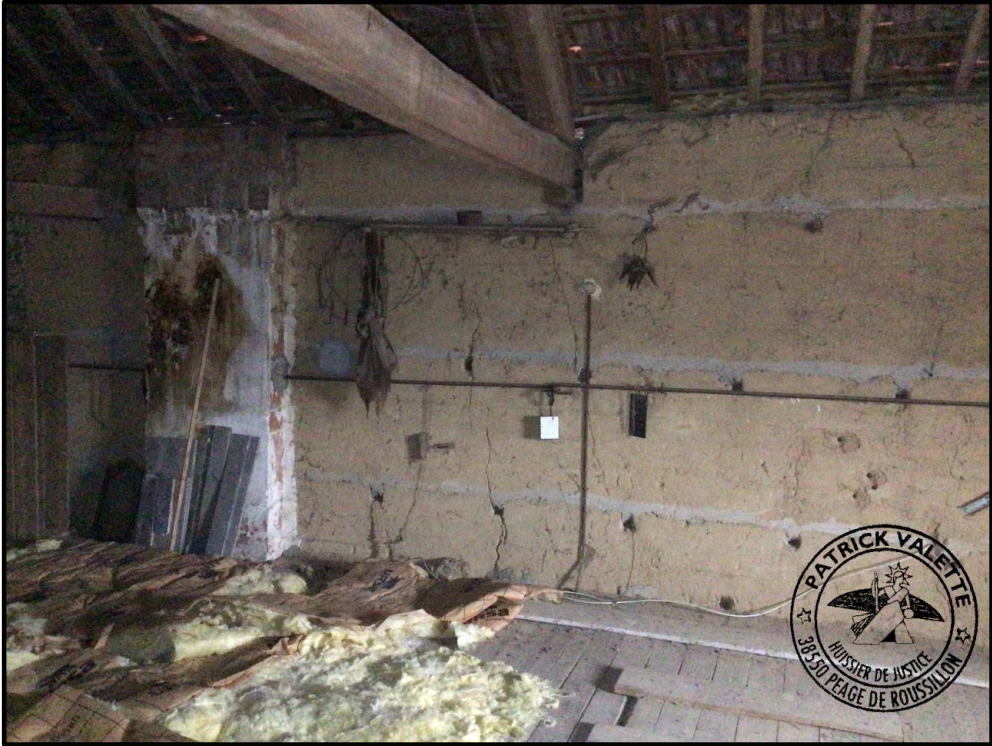
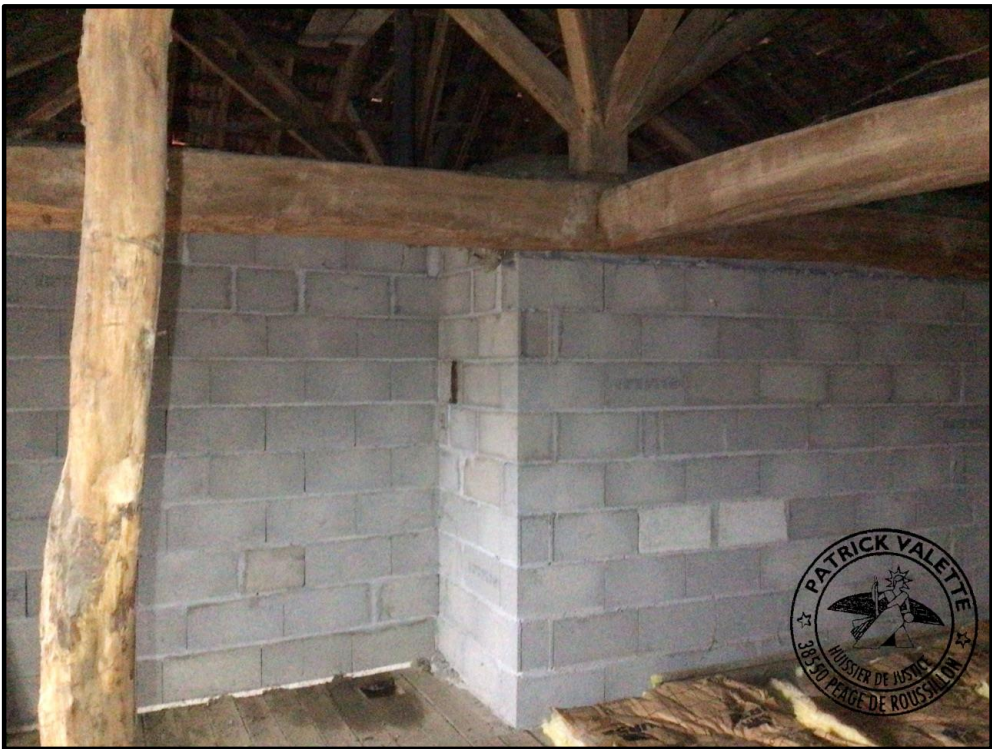
LES COMBLES OUEST

Elles sont dans le même état que les combles Est. Il a été étendu sur une partie de la surface du plancher de l'isolant type laine de verre.
