Résumé de l'expertise n° 23 / 1639 GRIFFON

Adresse : **43 B Rue Verpières**

Commune : **42630 REGNY**

Appartement T7 sur 2 niveaux +4 caves et 2 Garages, Lot numéro Non communiqué

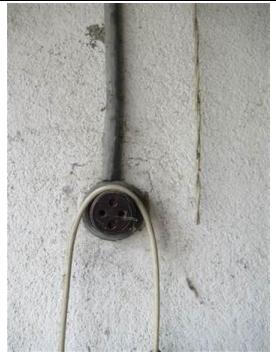
B3.3.1 d	La valeur de la résistance de la prise de terre n'est pas adaptée au courant différentiel résiduel (sensibilité) du ou des dispositifs différentiels protégeant l'ensemble de l'installation électrique. Remarques : Valeur de la résistance de la prise de terre inadaptée au(x) dispositif(s) différentiel(s) ; Faire intervenir un électricien qualifié afin d'adapter la prise de terre au(x) dispositif(s) différentiel(s)			
B3.3.6 a1	Au moins un socle de prise de courant ne comporte pas de broche de terre. Remarques : Présence de circuits électriques non équipés de conducteurs de protection ; Faire intervenir un électricien qualifié afin d'installer des conducteurs de protection sur les circuits qui n'en sont pas équipés	B3.3.6 1	Alors que des socles de prise de courant ou des circuits de l'installation ne sont pas reliés à la terre (B.3.3.6 a1), a2 et a3), la mesure compensatoire suivante est correctement mise en œuvre : - protection du (des) CIRCUIT (s) concerné (s) ou de l'ensemble de l'installation électrique par au moins un dispositif différentiel à haute sensibilité ≤ 30 mA.

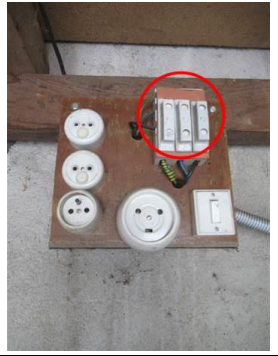
B4.3 b	Le type d'au moins un fusible ou un disjoncteur n'est plus autorisé (fusible à tabatière, à broches rechargeables, coupe-circuit à fusible de type industriel, disjoncteur réglable en courant protégeant des circuits terminaux). Remarques : Présence de fusible(s) de type à broche(s) rechargeable(s) ; Faire intervenir un électricien qualifié afin de remplacer le(s) fusible(s) de type à broche(s) rechargeable(s) par des protections autorisées

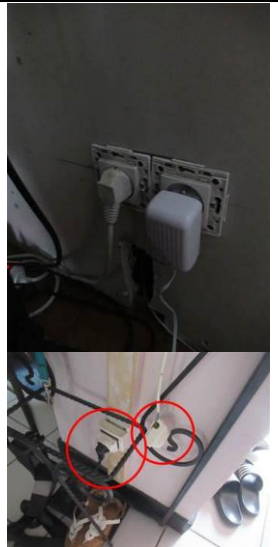
B7.3 a	L'Enveloppe d'au moins un matériel est manquante ou détériorée. Remarques : Présence de matériel électrique en place dont l'enveloppe présente des détériorations ; Faire intervenir un électricien qualifié afin de remplacer les matériels présentant des détériorations

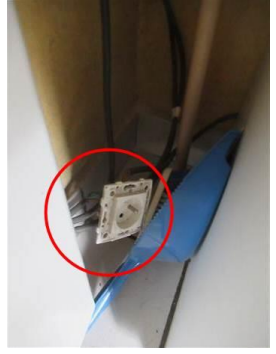
N° Article (1)	Libellé des anomalies	N° Article (2)	Libellé des mesures compensatoires (3) correctement mises en œuvre	Photos
B7.3 c2	<p>Au moins un conducteur nu et/ou au moins une partie accessible est alimenté sous une tension supérieure à 25 V a.c. ou supérieure ou égale 60 V d.c. ou est alimenté par une source autre que TBTS.</p> <p>Remarques : Présence de parties actives accessibles alimentés par une tension >25 VAC (Courant Alternatif), ou >60 VDC (Courant Continu) ou non TBTS (Très Basse Tension de Sécurité) ; Faire intervenir un électricien qualifié afin de supprimer le(s) risque (s de contact avec les parties actives)</p>

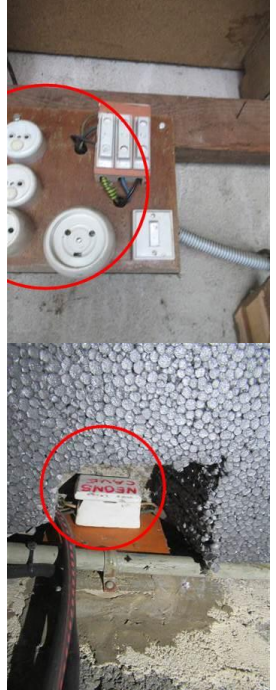
B7.3 e	<p>L'installation électrique comporte au moins un dispositif de protection avec une partie active nue sous tension accessible.</p> <p>Remarques : Présence de dispositif de protection de matériel électrique présentant des parties actives nues sous tension ; Faire intervenir un électricien qualifié afin de remplacer les matériels présentant des parties actives nues sous tension</p>			
B8.3 a	<p>L'installation comporte au moins un matériel électrique vétuste.</p> <p>Remarques : Présence de matériel électrique vétuste (douilles, interrupteurs, socles de prise...) ; Faire intervenir un électricien qualifié afin de remplacer les matériels électriques vétustes</p>

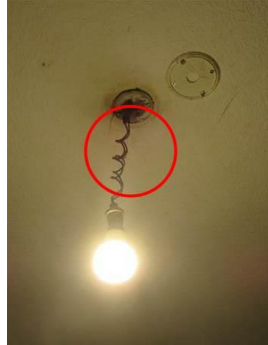
B8.3 e	Au moins un conducteur isolé n'est pas placé sur toute sa longueur dans un conduit, une goulotte ou une plinthe ou une huisserie, en matière isolante ou métallique, jusqu'à sa pénétration dans le matériel électrique qu'il alimente. Remarques : Présence de conducteurs électriques non protégés mécaniquement ; Faire intervenir un électricien qualifié afin d'installer des protections mécanique sur les conducteurs non protégés

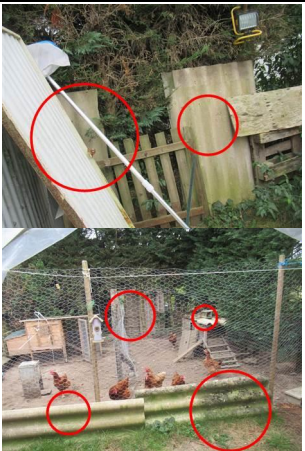
Localisation	Identifiant + Description	Conclusion (justification)	Etat de conservation** et préconisations*	Photo
Parties extérieures (plaques déposées dans le jardin)	Identifiant: M001 Description: Plaques (fibres-ciment) Liste selon annexe.13-9 du CSP: B	Présence d'amiante (sur jugement de l'opérateur)	Matériau dégradé (étendue généralisée) Résultat AC2** Préconisation : Il est recommandé de réaliser une action corrective de second niveau. Recommandation : Voir les Mesures d'ordre général - Obligations réglementaires

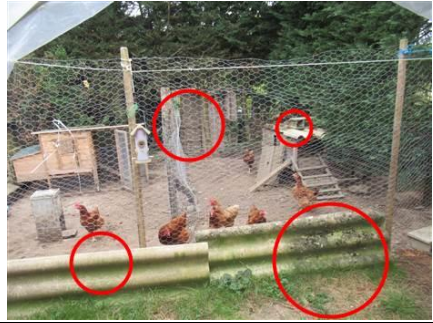
<p>Photo n° PhA001 Localisation : Parties extérieures (plaques déposées dans le jardin) Ouvrage : Toitures Partie d'ouvrage : Plaques (fibres-ciment) Description : Plaques (fibres-ciment)</p>

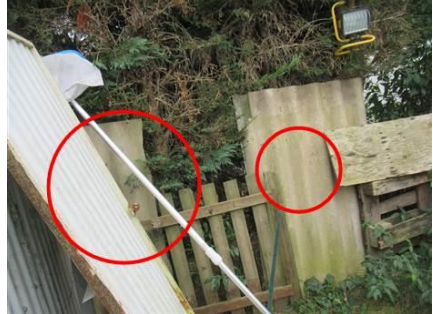
<p>Photo n° PhA001 Localisation : Parties extérieures (plaques déposées dans le jardin) Ouvrage : Toitures Partie d'ouvrage : Plaques (fibres-ciment) Description : Plaques (fibres-ciment)</p>
