**ALICIA**  
Diagnostics Immobiliers

# Constat de risque d'exposition au plomb CREP

Numéro de dossier : 23/IMO/1044  
 Norme méthodologique employée : AFNOR NF X46-030  
 Arrêté d'application : Arrêté du 19 août 2011  
 Date du repérage : 23/05/2023

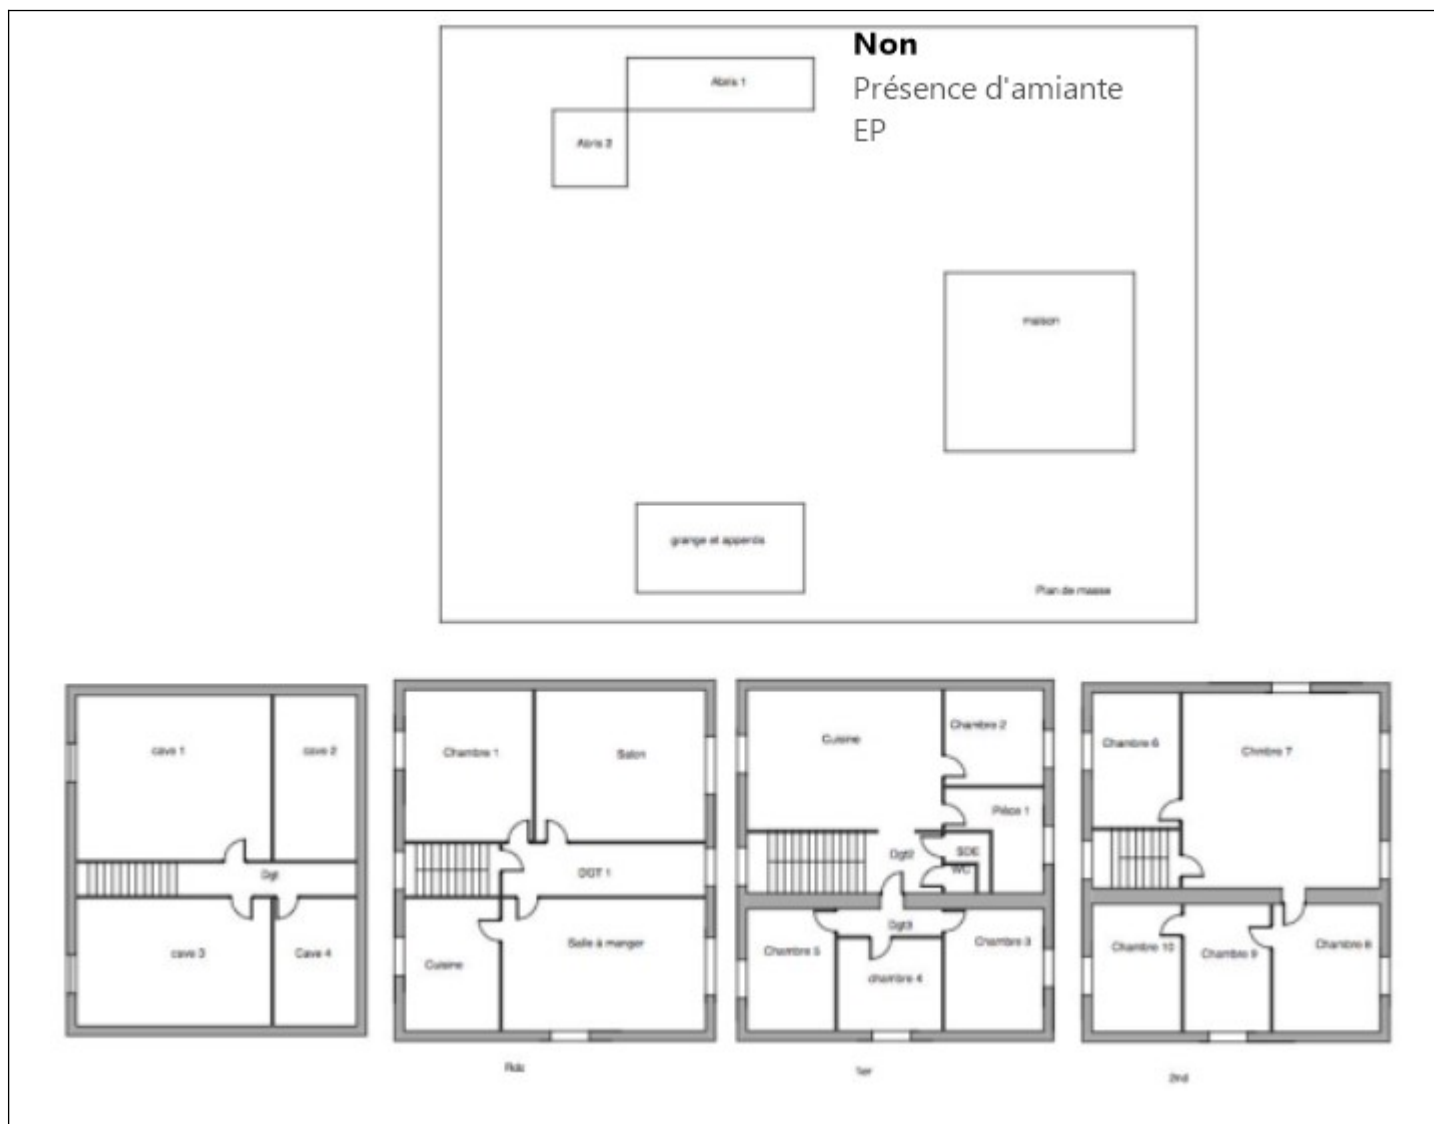
7.1 - Annexe - Schéma de repérage

Localisation	Identifiant + Description	Conclusion (justification)	Etat de conservation** et préconisations*
Rez de chaussée - Abris 1	Identifiant: 003 Description: Plafond - Panneaux fibrociment	Présence d'amiante (sur jugement de l'opérateur)	Matériau non dégradé  <b>Résultat EP**</b>  <b>Préconisation :</b> Il est recommandé de réaliser une évaluation périodique.

Localisation	Identifiant + Description	Conclusion (justification)	Etat de conservation** et préconisations*
Rez de chaussée - Abris 2	Identifiant: 003 Descript on: Plafond - Panneaux fibrociment	Présence d'amiante (sur jugement de l'opérateur)	Matériau non dégradé <b>Résultat</b> EP** <b>Préconisation</b> : Il est recommandé de réaliser une évaluation périodique.
Grenier	Identifiant: M001 Descript on: Conduit en fibres-ciment Liste selon annexe.13-9 du CSP: B	Présence d'amiante (sur jugement de l'opérateur)	Matériau non dégradé <b>Résultat</b> EP** <b>Préconisation</b> : Il est recommandé de réaliser une évaluation périodique.
	Identifiant: M002 Descript on: Conduit en fibres-ciment Liste selon annexe.13-9 du CSP: B	Présence d'amiante (sur jugement de l'opérateur)	Matériau non dégradé <b>Résultat</b> EP** <b>Préconisation</b> : Il est recommandé de réaliser une évaluation périodique.
Grange et appentis	Identifiant: M003 Descript on: Plaques ondulées fibro-ciment	Présence d'amiante (sur jugement de l'opérateur)	Matériau non dégradé <b>Résultat</b> EP** <b>Préconisation</b> : Il est recommandé de réaliser une évaluation périodique.
