Dossier Technique Immobilier

Numéro de dossier : LECOQ220324-1877
 Date du repérage : 23/03/2022

Localisation du ou des bâtiments :
 Département : ... **Loire-Atlantique**
 Adresse : **lieu dit la Martinière**
 Commune : **44590 SION-LES-MINES**
Section cadastrale K, Parcelle(s) n°
138-139-140-170-171,
 Désignation et situation du ou des lot(s) de copropriété :
Ce bien ne fait pas partie d'une
copropriété Lot numéro : NC,
 Périmètre de repérage :
Ensemble de la propriété

Rapport de mission de repérage des matériaux et produits contenant de l'amiante pour l'établissement du constat établi à l'occasion de la vente d'un immeuble bâti (listes A et B de l'annexe 13-9 du Code de la Santé publique)

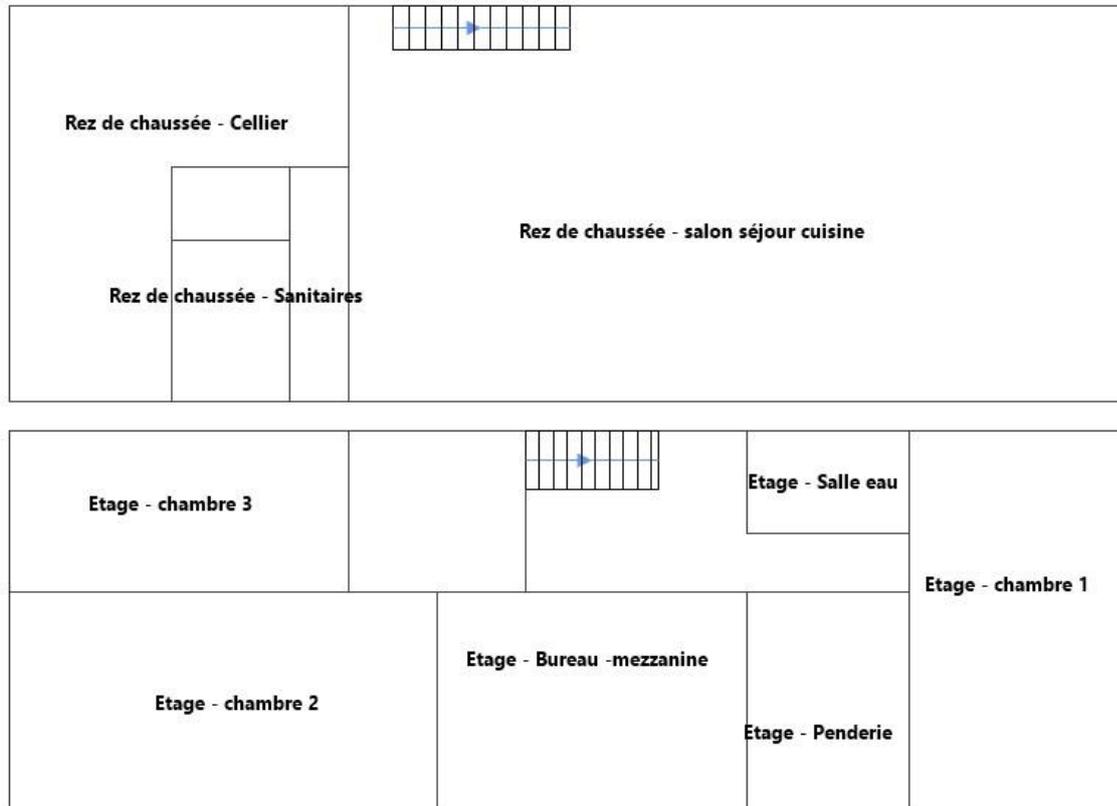
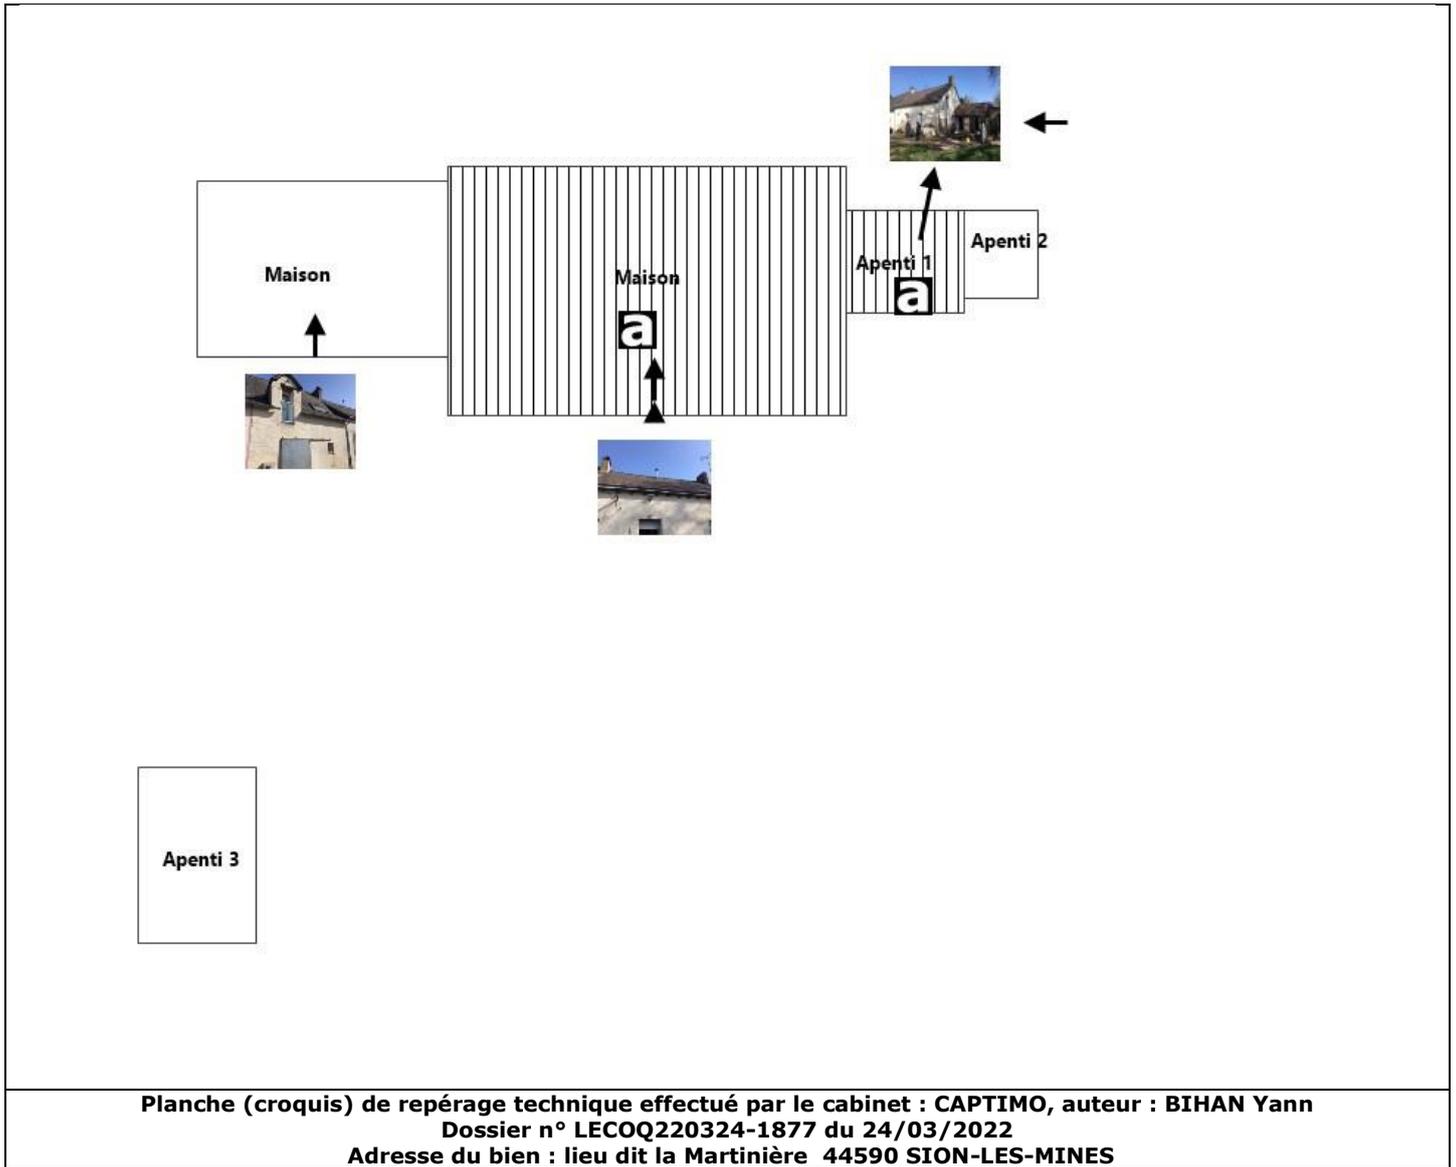
7.1 - Annexe - Schéma de repérage

Localisation	Identifiant + Description	Conclusion (justification)	Etat de conservation** et préconisations*	Photo
Apenti 1	<p>Identifiant: ZPSO-001 Réf. échantillon: LECOQ220324-1877/ZPSO-001-ZPSO-001 Description: Ardoises en fibro ciment Composant de la construction: 1 - Couvertures, Toitures, Terrasses et étanchéités - Ardoises, bardeaux bitumineux Partie à sonder: Ardoises en fibro ciment Liste selon annexe.13-9 du CSP: B Sondage: Dépose</p>	Présence d'amiante (Sur décision de l'opérateur)	<p>Matériau non dégradé</p> <p>Résultat AC1**</p> <p>Préconisation : Il est recommandé de réaliser une action corrective de premier niveau.</p> <p>Recommandation : Voir les Mesures d'ordre général – Obligations réglementaires</p>
