# PROCES VERBAL DE DESCRIPTION

**LUNDI VINGT ET UN MARS  
DEUX MILLE VINGT DEUX  
à 14 heures 30**

1 rue des écoles

47110 SAINTE LIVRADE

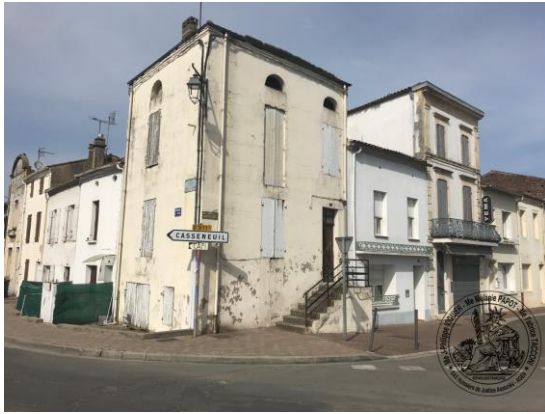
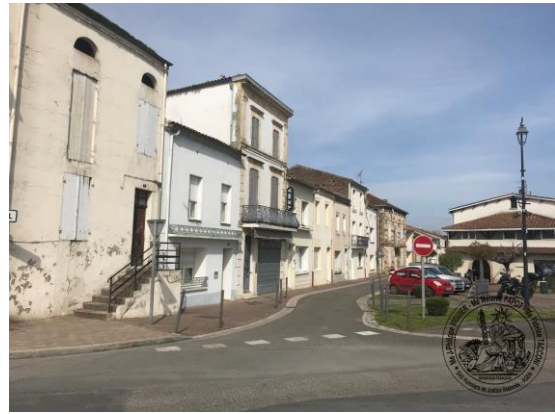
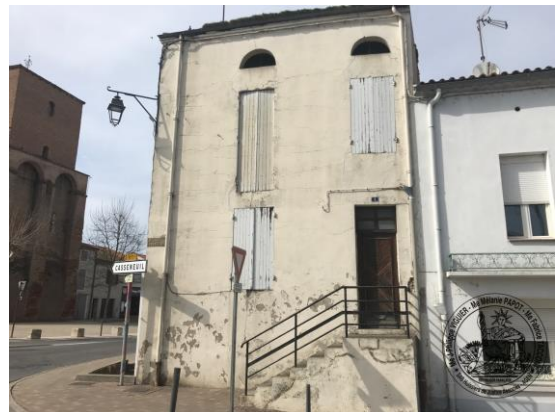
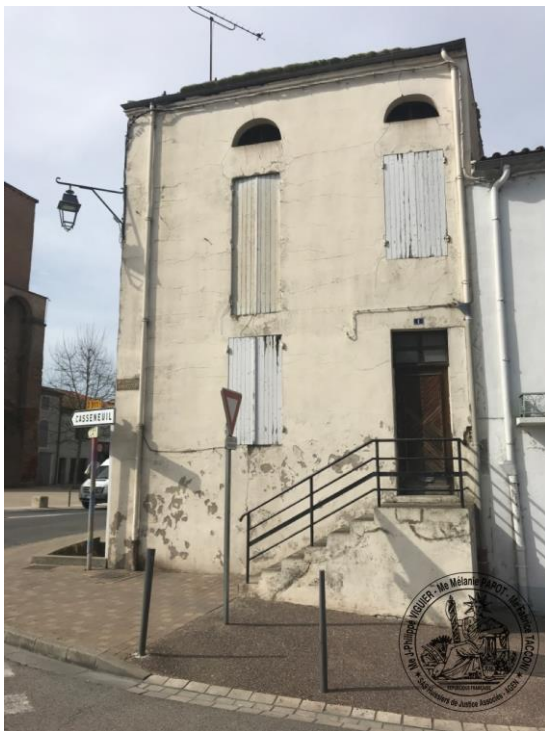
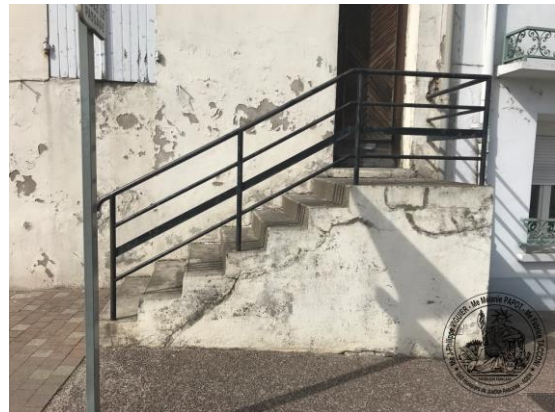
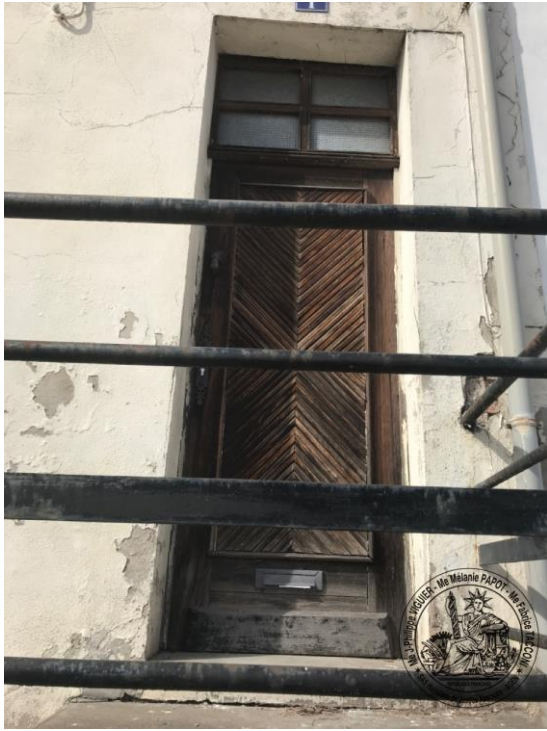
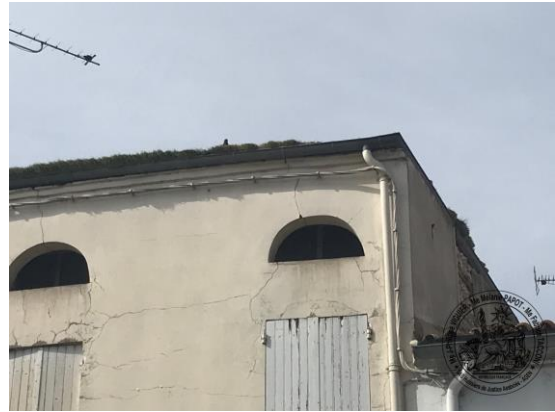
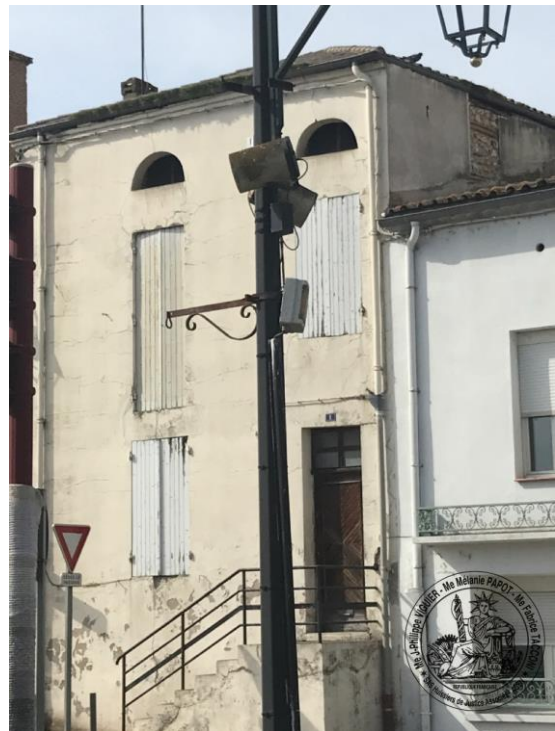
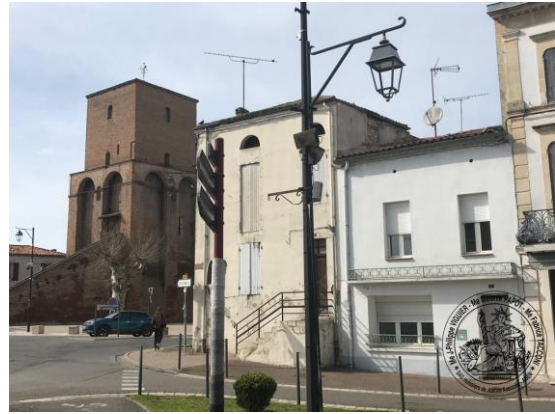
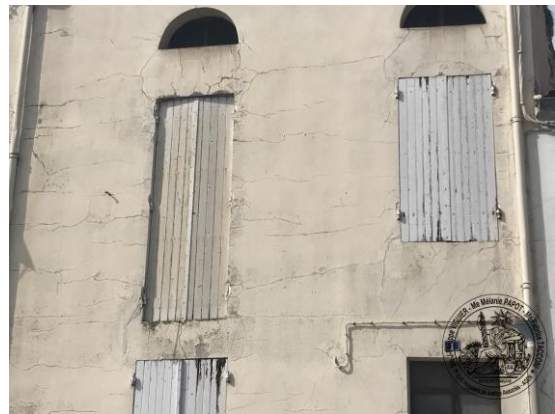
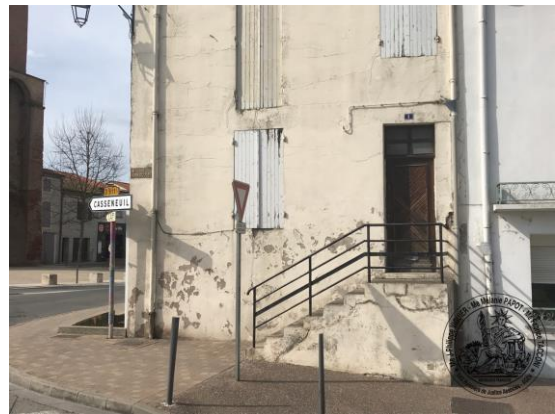
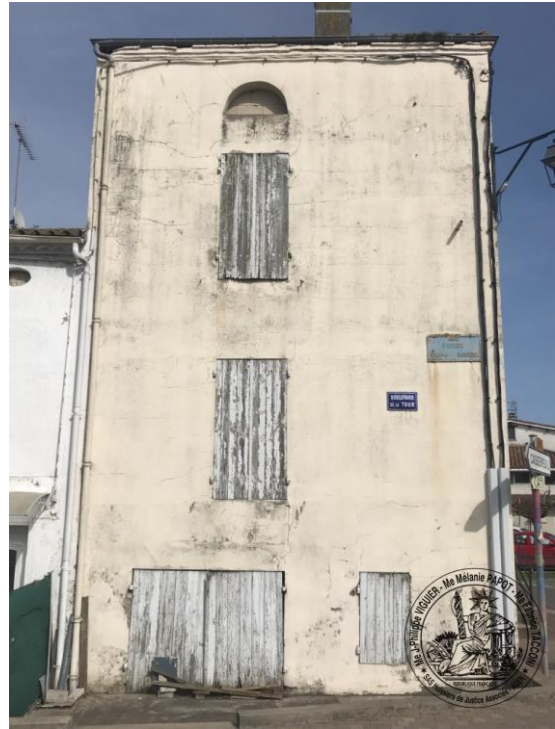
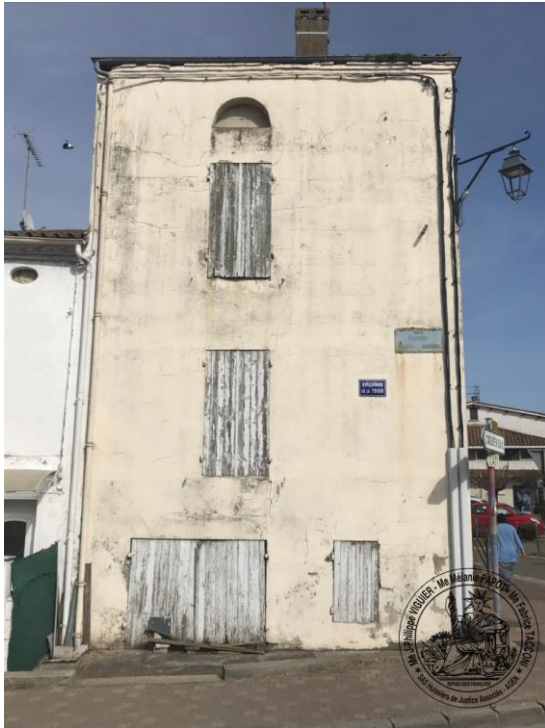
Sur l'extérieur depuis la rue je constate que les façades du bâtiment, sont très abîmées, avec une peinture blanche très ancienne qui comporte de très nombreux impacts en partie basse avec un écaillage très important de la peinture, je note que tous les volets bois sont présents, endommagés, anciens et en mauvais état,

Je constate que l'enduit de façade est très ancien en très mauvais état, avec de très nombreuses fissurations structurelles sur toute la surface de la façade, je note également la présence de végétaux et d'herbe qui s'est développée dans la gouttière qui borde la toiture en partie haute du bâtiment. La façade est très abîmée, en très mauvais état.

Cette terrasse est en béton brut, ancienne, en mauvais état, avec des traces de reprises en surface.

Cette façade est en très mauvais état, présente de très nombreuses fissurations sur toute sa surface, la peinture blanche est ancienne et usagée, et présente de très nombreux impacts et des écaillages importants de la peinture, notamment en partie basse de la façade, avec des traces de salissures, des fissurations structurelles anciennes et nombreuses.

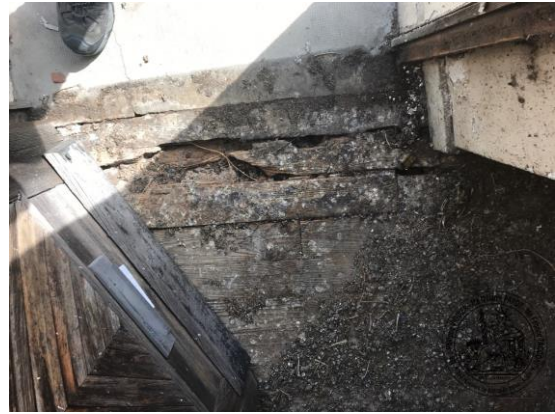
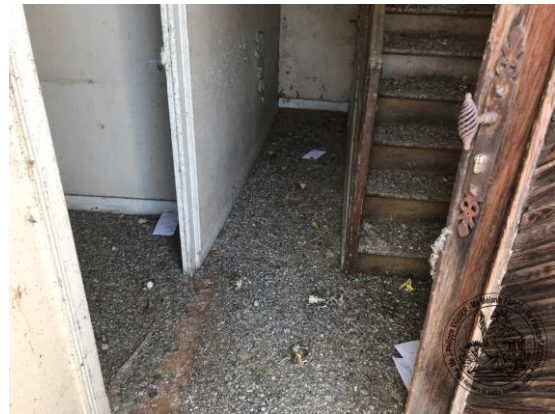
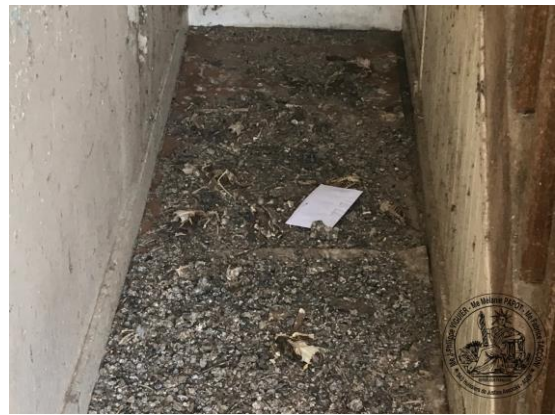
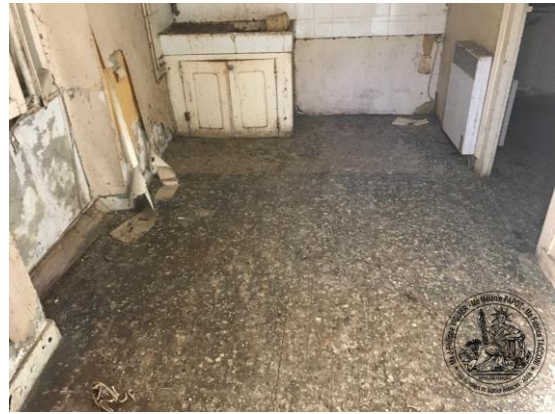
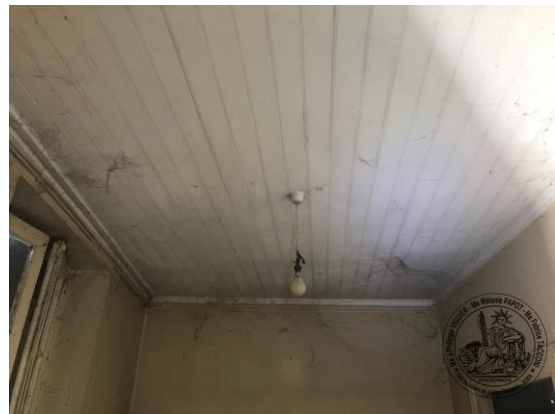
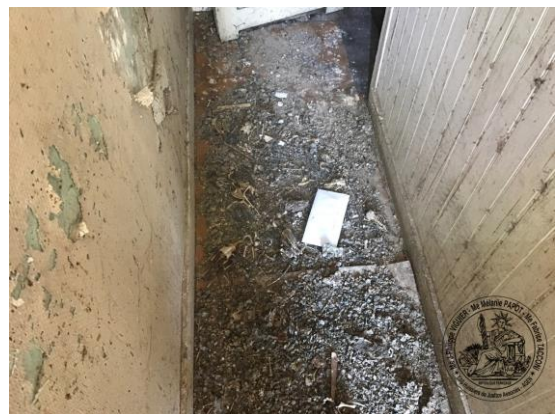
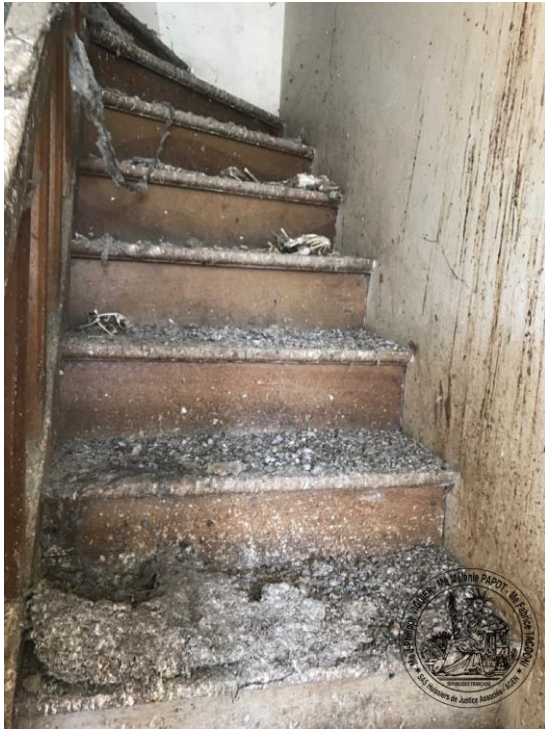
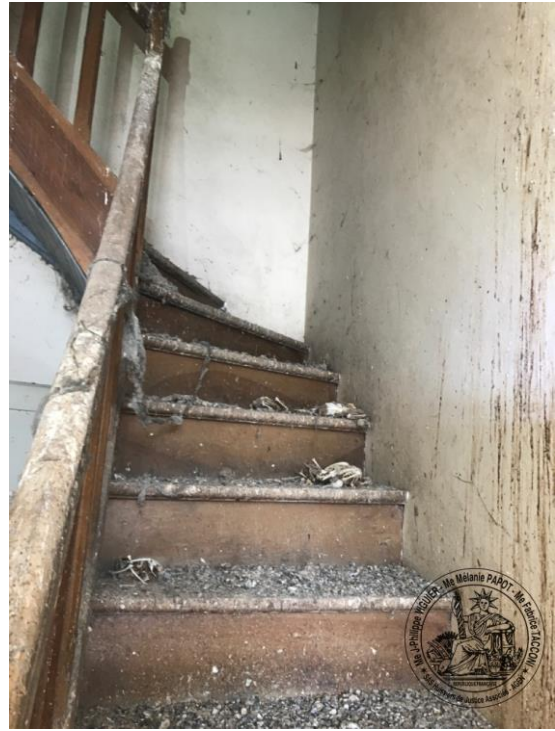
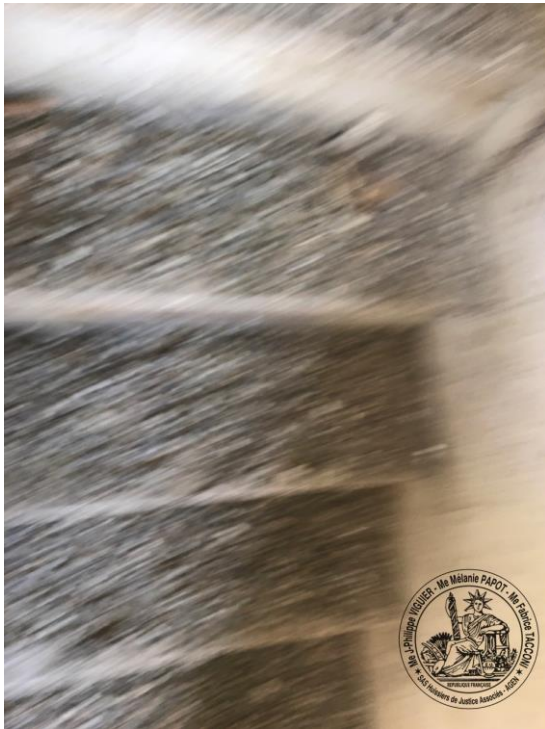
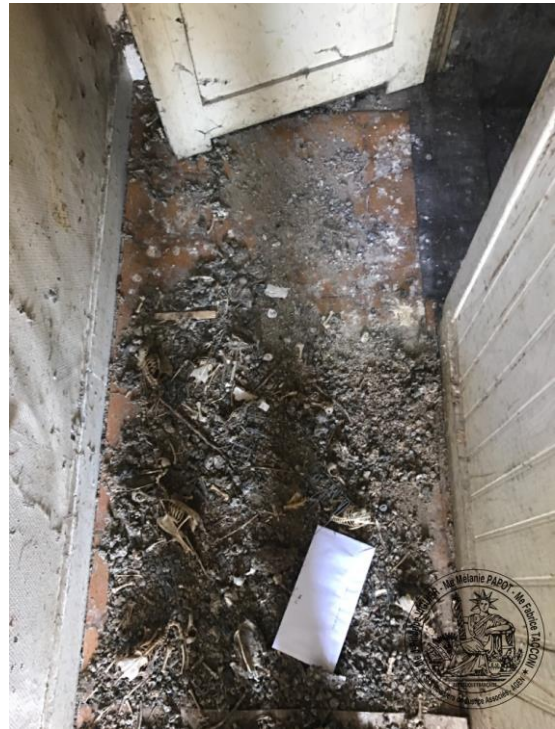
La porte d'entrée du bâtiment, est ouverte à ma demande par un serrurier.  
Je constate immédiatement que le bâtiment est totalement inhabité et inhabitable en l'état. Le sol en parquet de l'entrée est en partie détruit et semble dangereux.

Je constate sur le sol la présence d'une pellicule très importante de fiente de pigeons, avec des squelettes de pigeons, sur le sol en quantité très importante

L'ensemble du sol est recouvert de fiente de pigeons est totalement hors d'usage, le plancher bois, du couloir de distribution est particulièrement fragilisé, et dangereux, et devra être intégralement repris.

Les murs sont totalement hors d'usage également, les revêtements murs sol plafond devront être repris.

L'escalier bois qui permet d'accéder à l'étage est également rongé par les déjections de pigeons, les marches sont dangereuses, cette escalier devra être intégralement détruit.

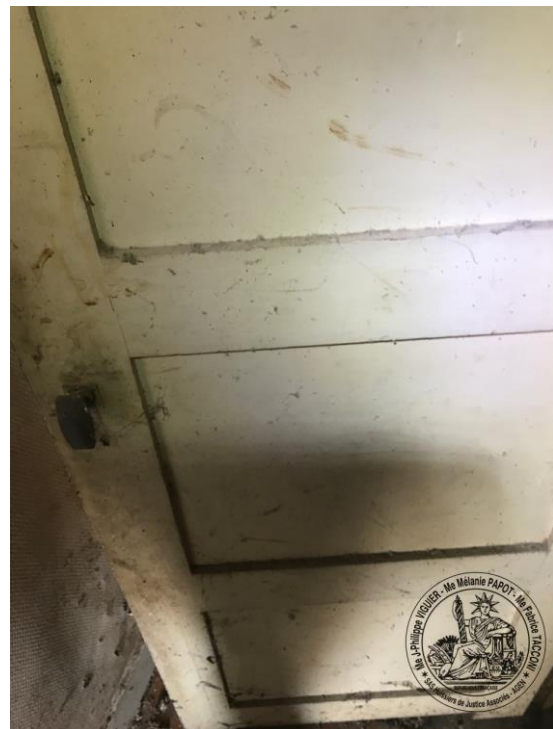
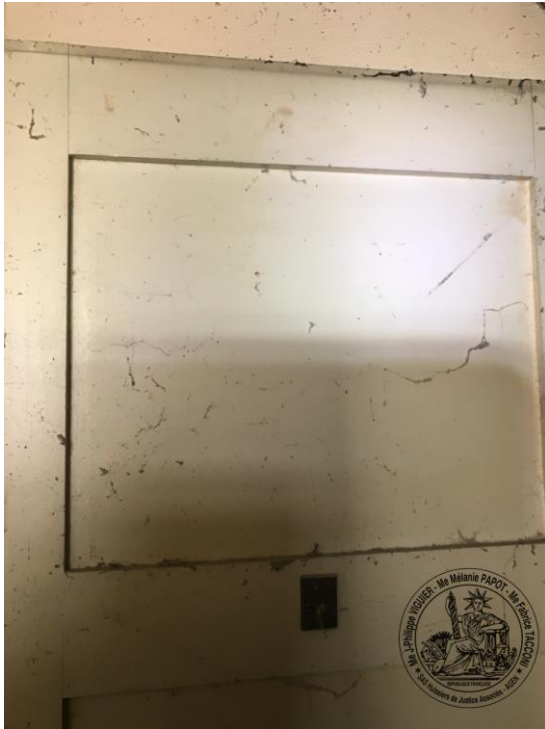
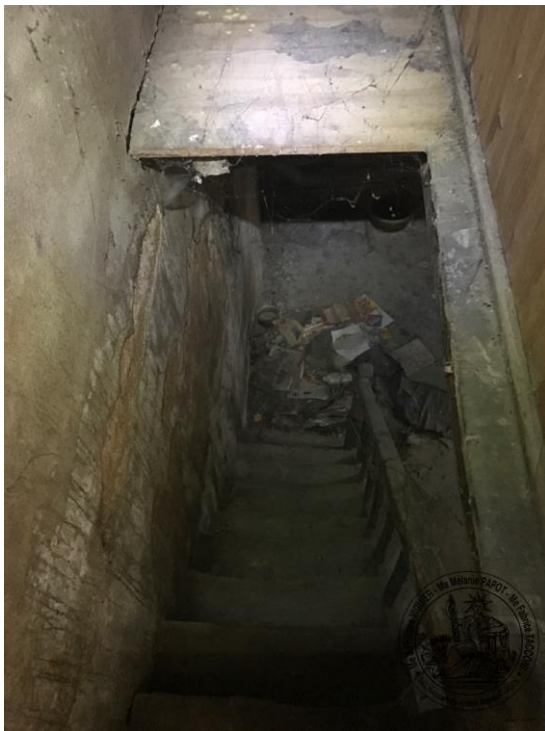
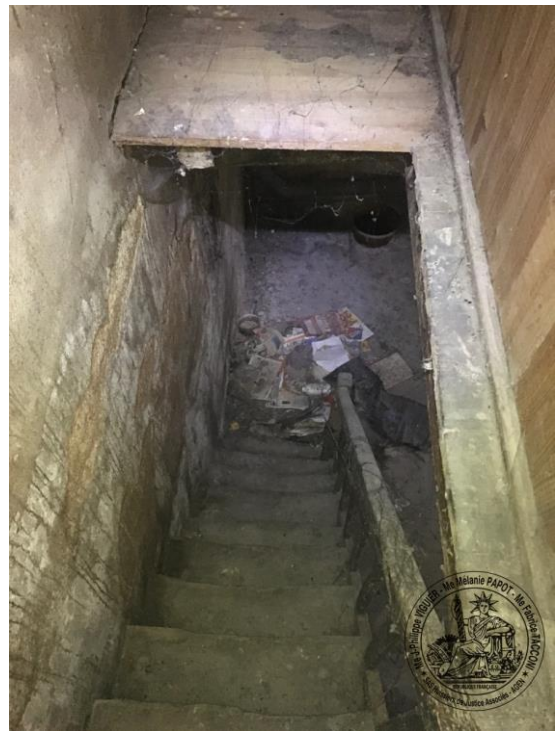
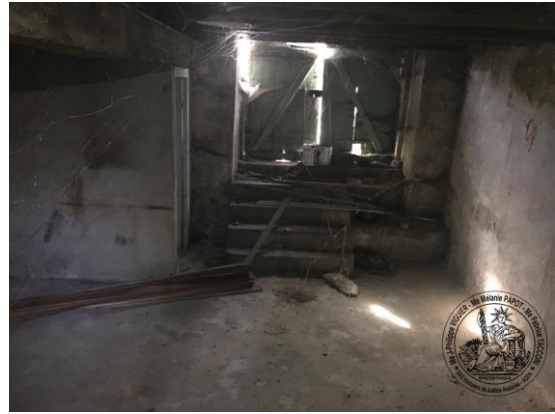
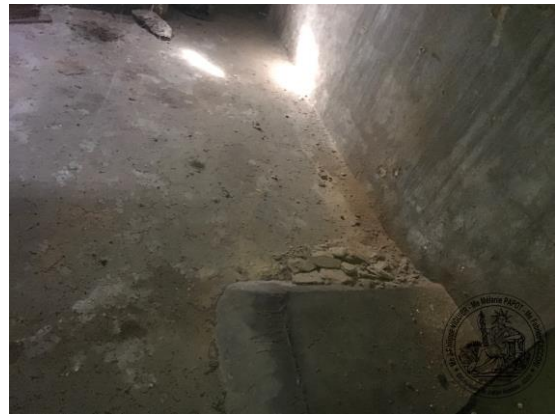
Une porte dans le petit couloir de distribution de l'entrée ouvre sur un escalier qui descend à la cave.  
Je note que l'intégralité de l'escalier en bois est en très mauvais état, presque hors d'usage et dangereux, qu'il est recouvert d'une pellicule de fiente de pigeons très importante qui recouvre l'intégralité des marches.

Je note la présence de déchets de papier, les murs sont en très mauvais état, à l'état brut, en béton.

Présence de poutres de bois en plafond de la pièce, anciennes et usagées, qui maintiennent le plancher de l'étage (de la cuisine), présence d'un vieux cumulus hors d'usage, l'ensemble de cette pièce est en très mauvais état.

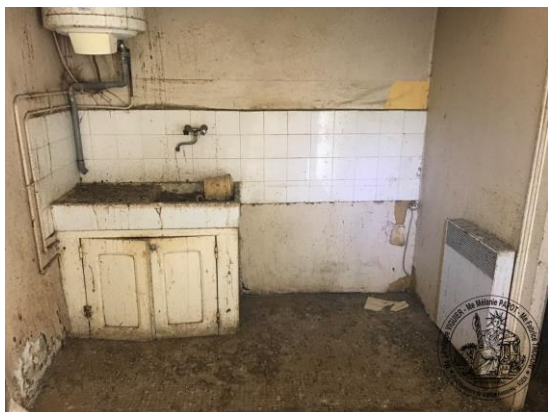
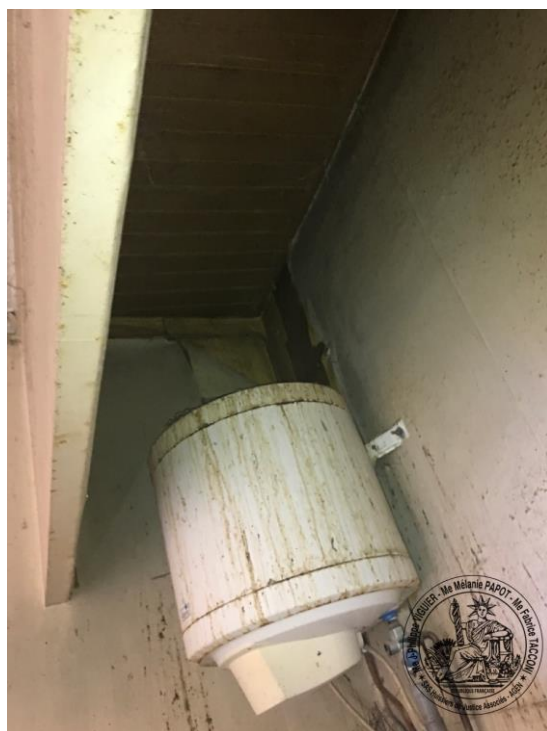
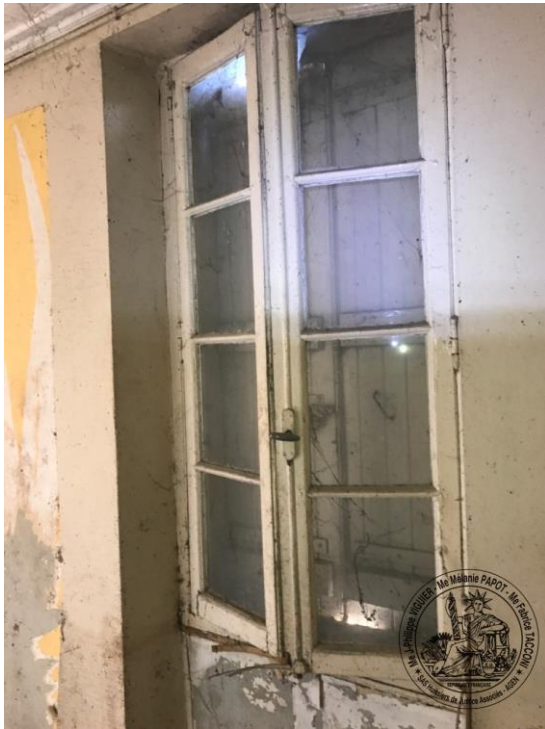
Je note la présence de déjections de pigeons sur le sol qui recouvrent l'intégralité du sol de la pièce, l'évier ancien est également garni de fiente de pigeon.

Présence d'un cumulus hors d'usage.

Les sols, les murs, le plafond devront être intégralement être repris, tout est entièrement dégradé et délabré, une fenêtre châssis bois, qui devra être remplacée, avec des vitrages en partie présents, l'ensemble ne ferme plus.

Toute cette pièce est totalement délabrée et devra être reprise, plafond en lambris bois en très mauvais état qui commence à s'effondrer par endroits.

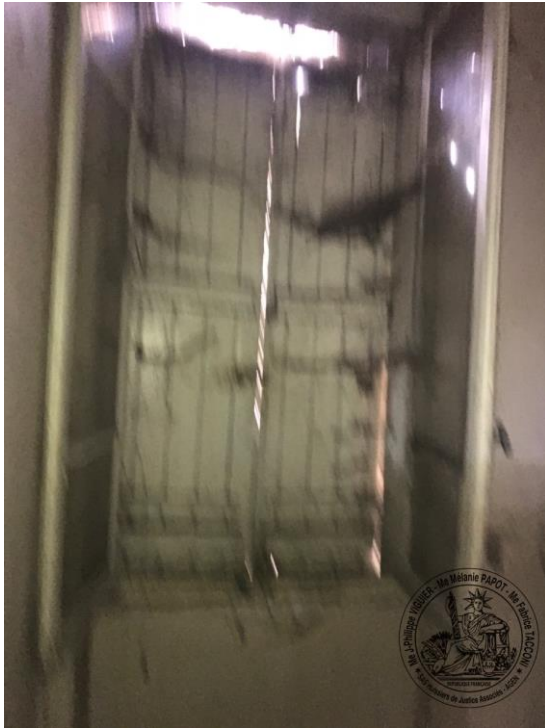
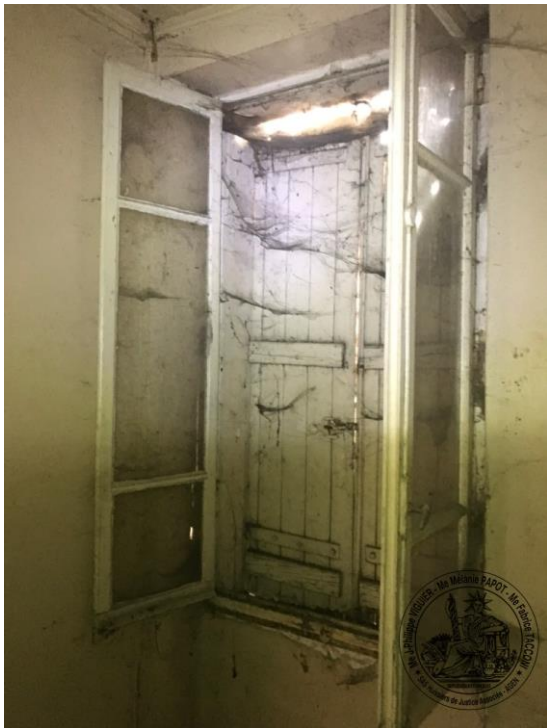
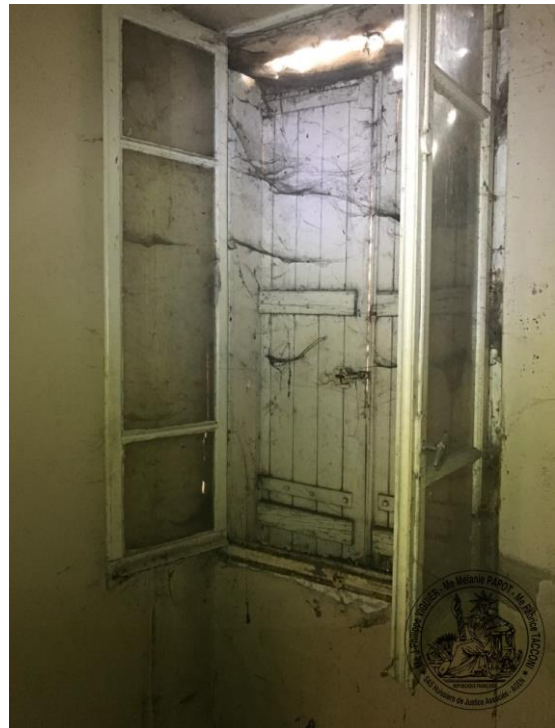
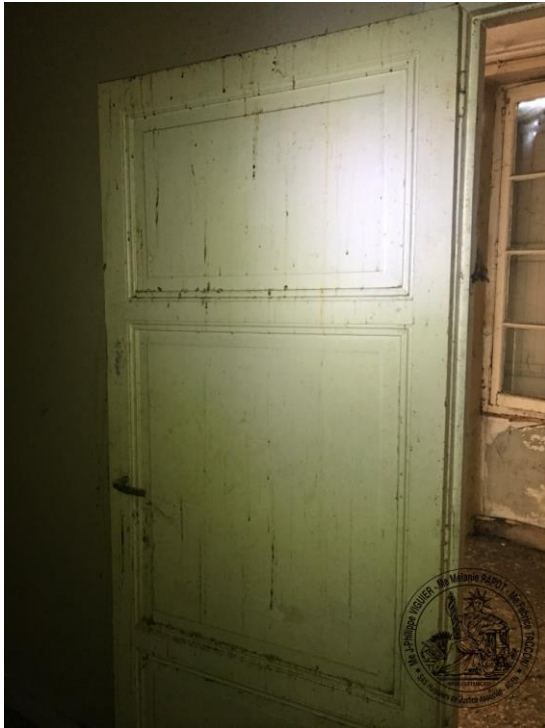
Cette pièce est recouverte au sol de fiente de pigeon, de carcasses de squelettes de pigeons morts, les murs, les sols, le plafond sont totalement délabrés.

La fenêtre ne ferme plus et les volets bois sont rongés en partie haute laissant apparaître le jour depuis l'extérieur.

Le sol est constitué d'un parquet bois qui est particulièrement fragilisé par les déjections de pigeons.

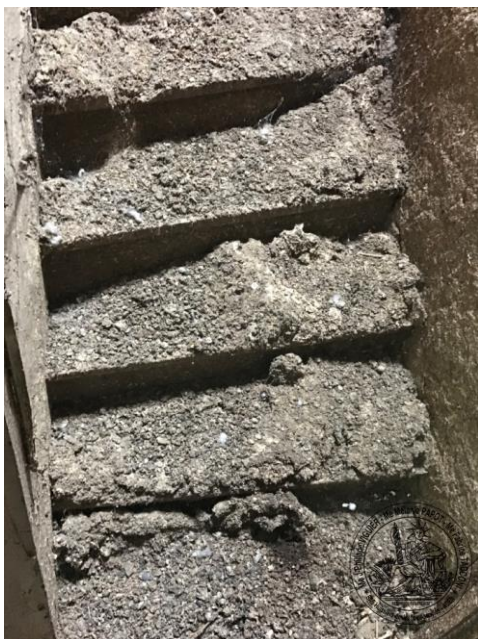
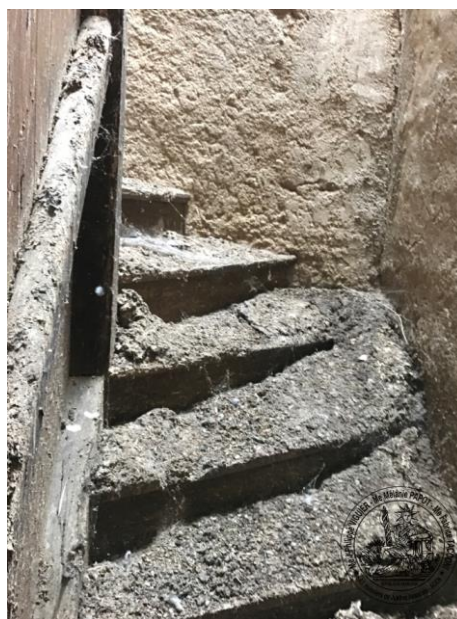
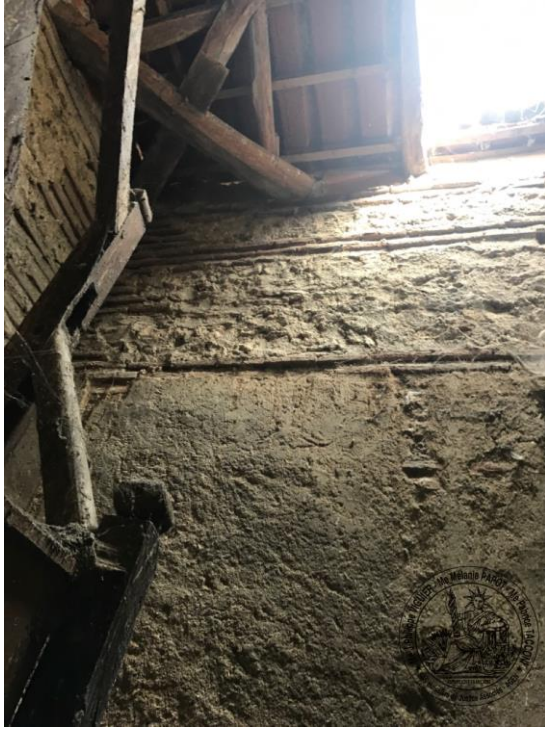
Présence d'un escalier qui permet d'accéder aux combles du bâtiment, avec un grenier qui est à ce jour inaccessible en raison de la dangerosité de l'escalier qui permet d'y accéder.

Je note que celui-ci est entièrement recouvert de fiente de pigeon, et constate depuis l'encadrement de cet escalier que la toiture est percée, et laisse passer les volatiles depuis l'extérieur.
