PROCES VERBAL DE CONSTAT

Aucun paiement n'étant intervenu, il m'est demandé, de dresser un procès-verbal de description des biens immobiliers lui appartenant et sis 5, rue Saint-François à SAINT-ETIENNE (Loire) cadastrés Section EP n°207, lots n°3 et 4.

L'APPARTEMENT - Lots n°3 et 4

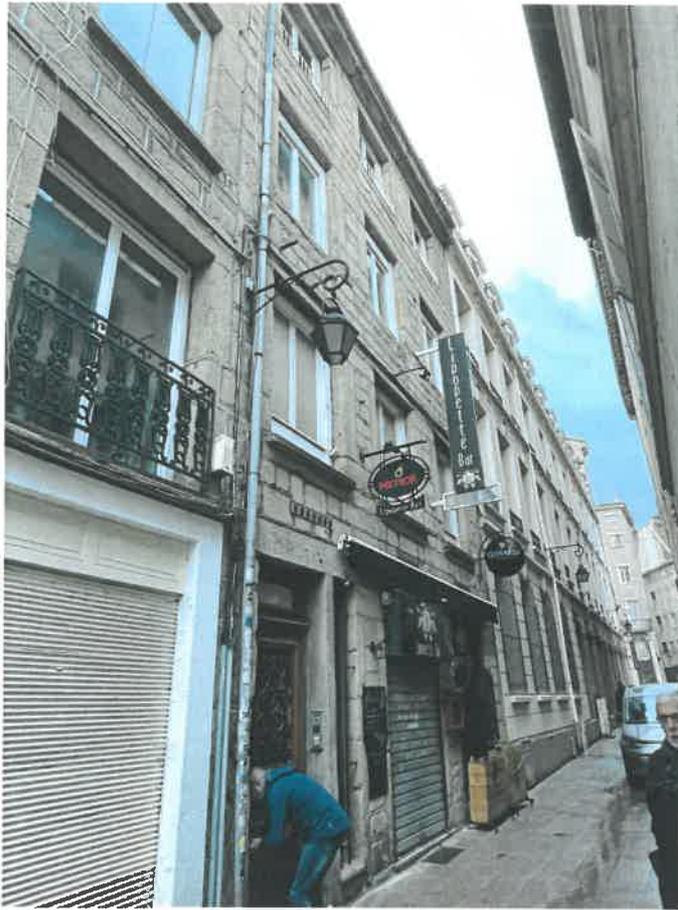
Photo n°2 : vue de la façade.

Sa façade sur rue est en pierre apparente et semble en bon état d'usage.

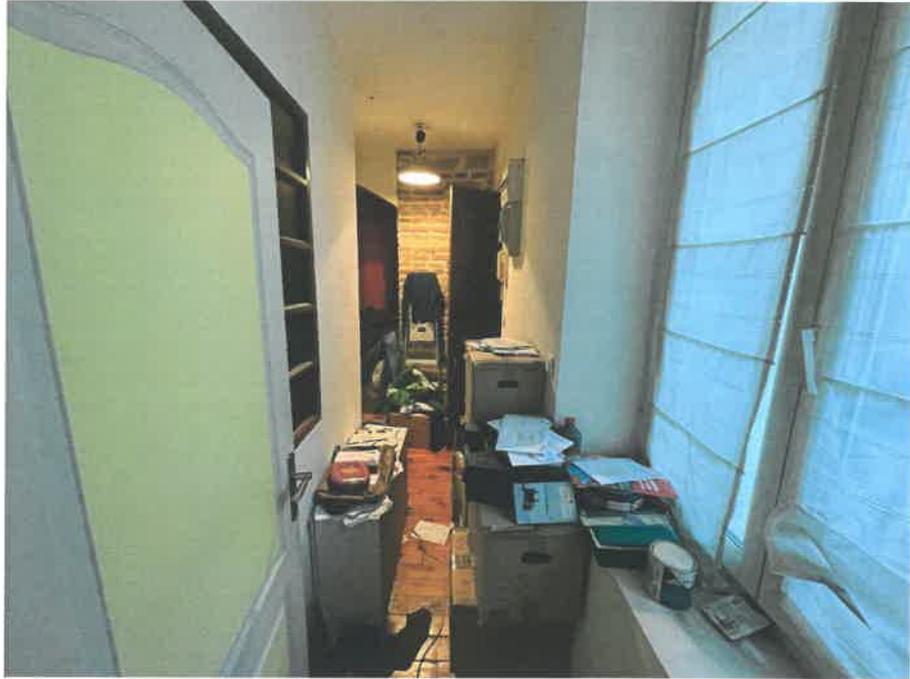
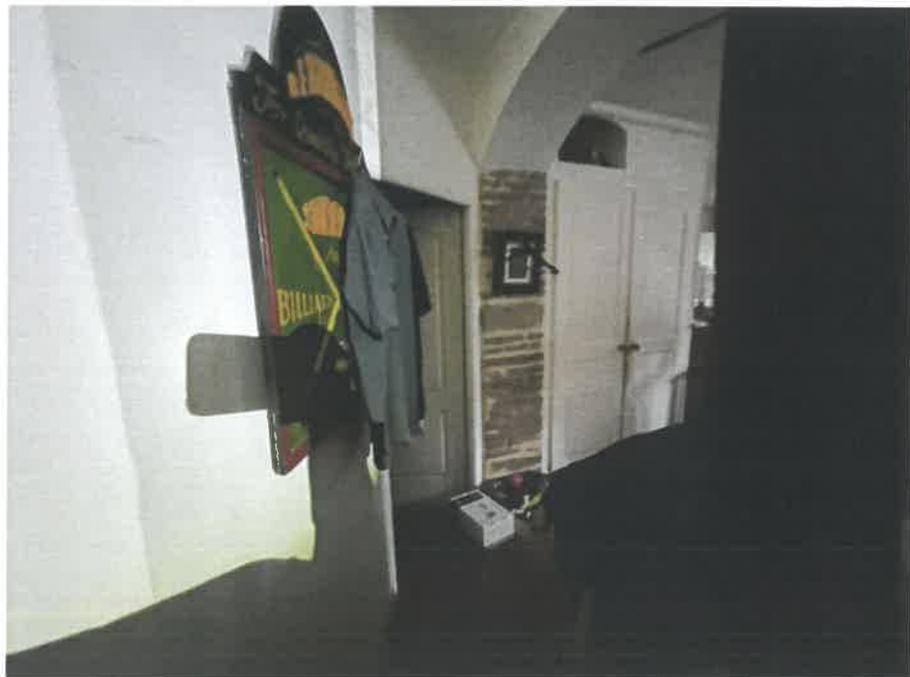
Photos n° 5 et 6 : vues de l'entrée.

Sol : parquet en état d'usage.

Murs : peinture de couleur blanche ternie.

Plafond : peint de couleur blanche ternie,

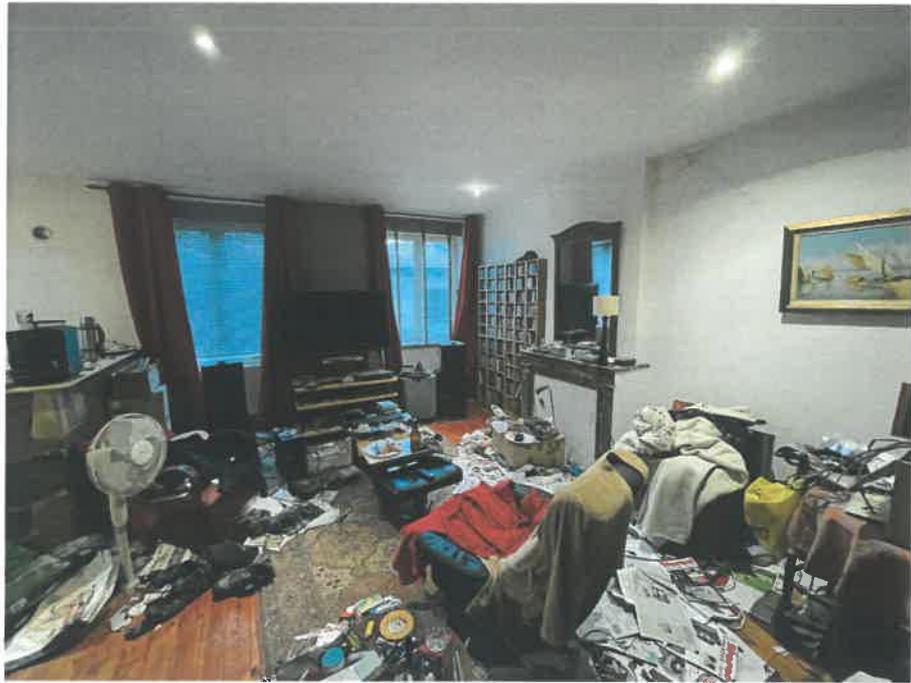
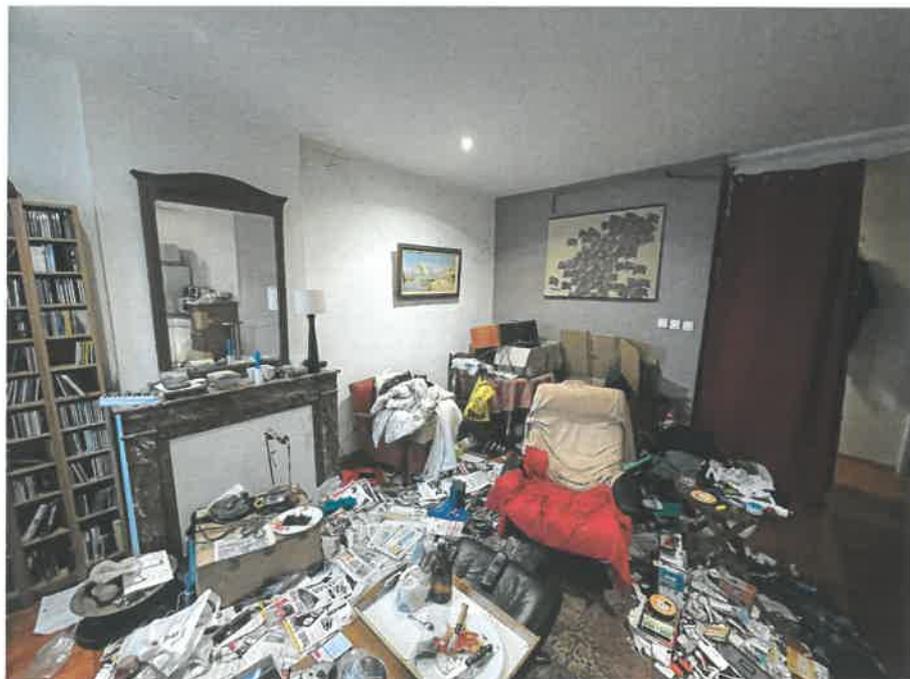
Photos n°8 et 9 : vues du séjour.

Murs : peinture de couleur blanche ternie.

Plafond : peinture de couleur blanche ternie.

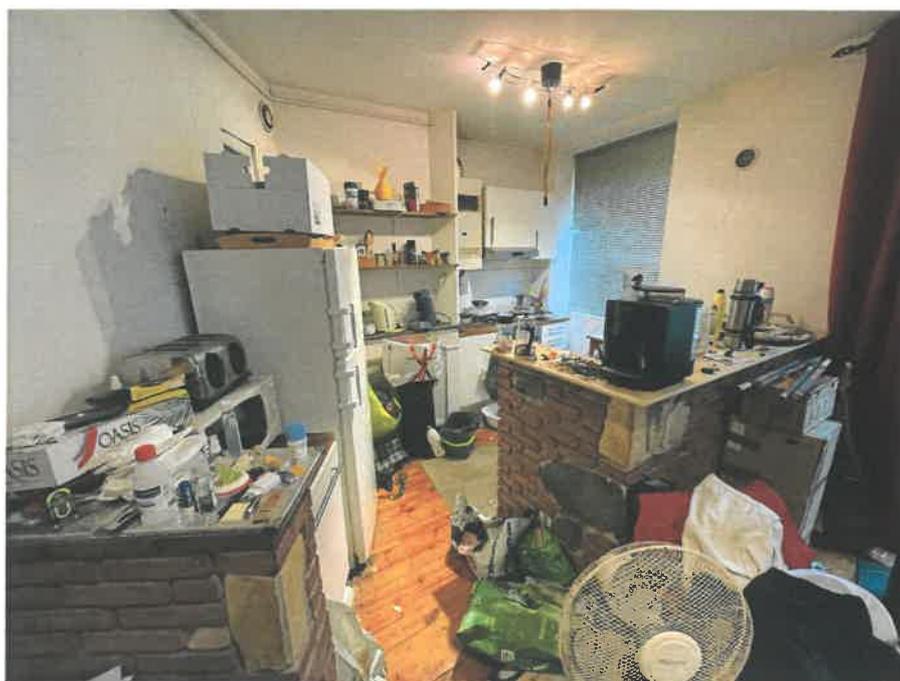
Photo n°10 : vue du coin cuisine.

Sol : parquet usagé.

Murs : peinture de couleur blanche ternie et crédence en faïence bleue.

Plafond : peinture de couleur blanche ternie.

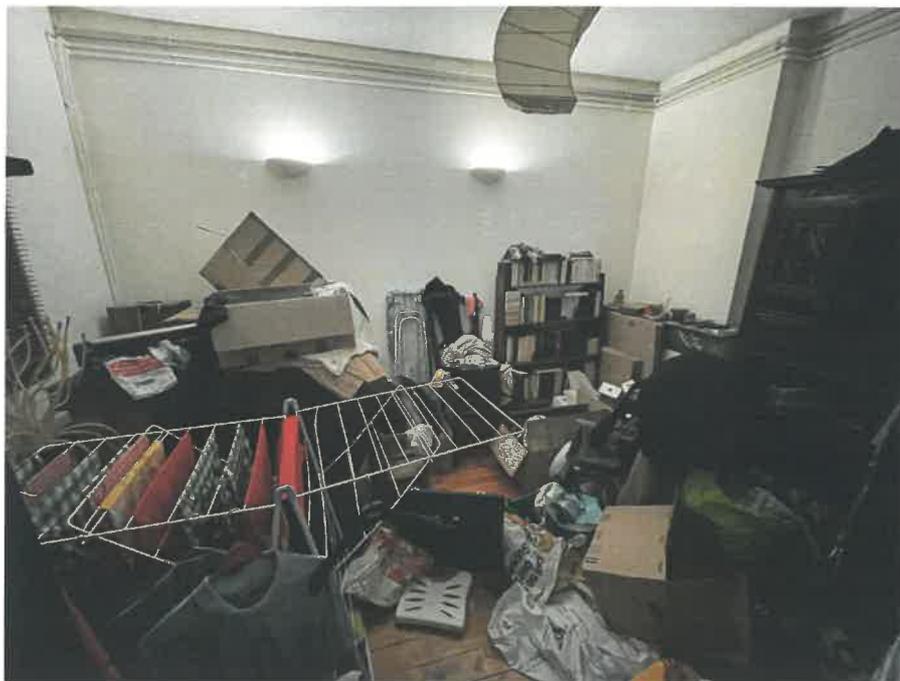
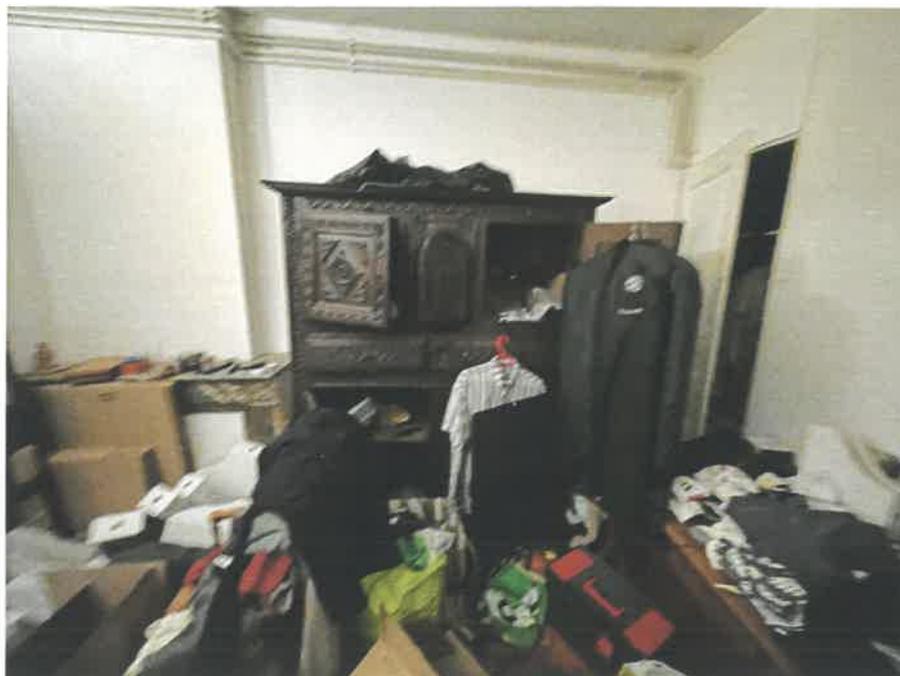
Photos n°13 et 14 : vues de la chambre n°1.

Sol : parquet en état d'usage.

Murs : peinture de couleur blanche ternie.

Plafond : peinture de couleur blanche ternie.

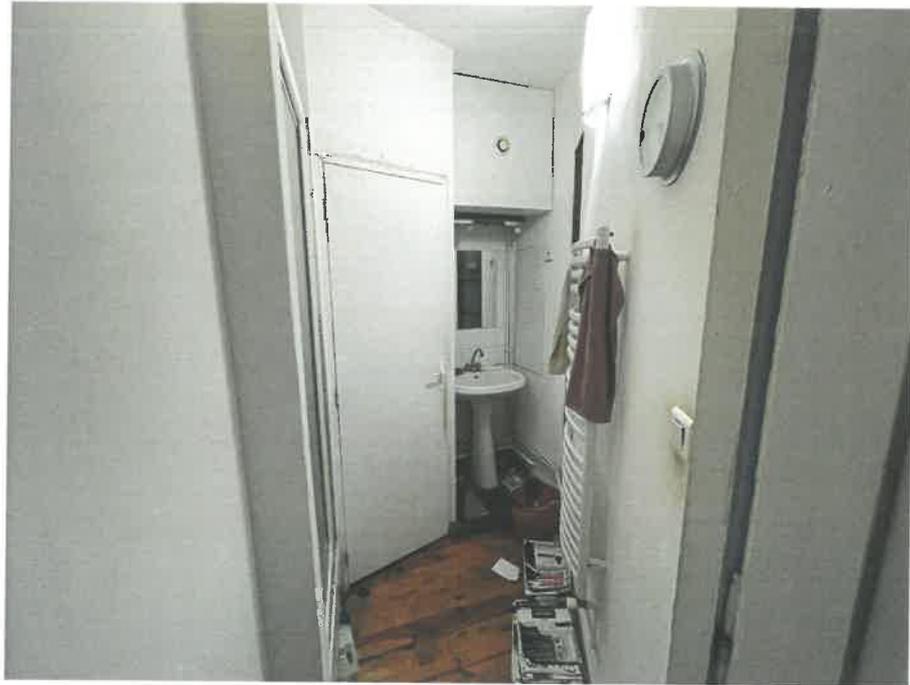
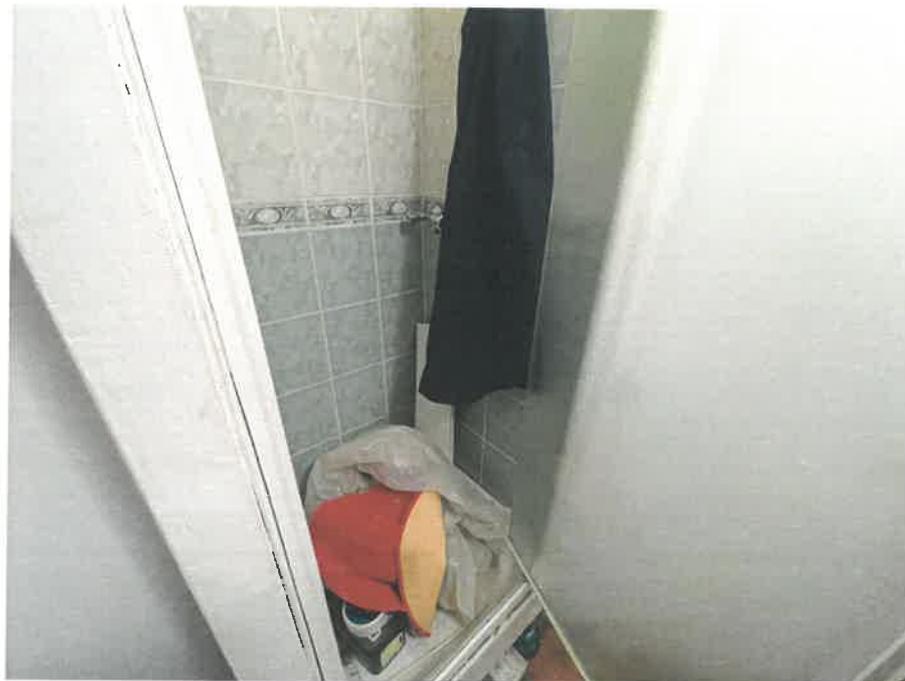
Photos n°16 et 17 : vues de la salle de douches.

Sol : parquet usagé.

Murs : peinture de couleur blanche ternie et faïence en crédence.

Plafond : peinture de couleur blanche ternie.

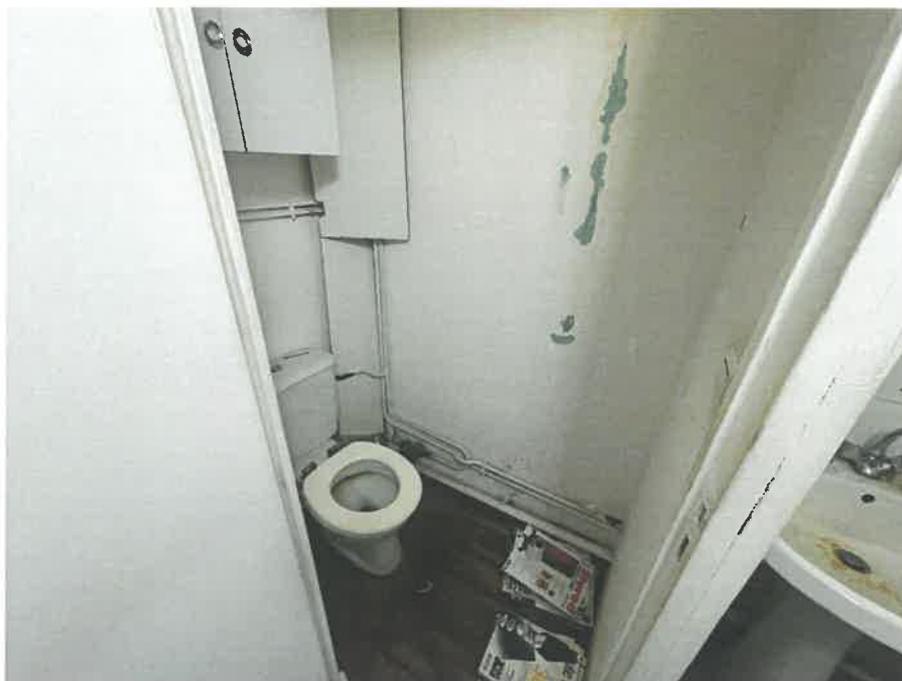
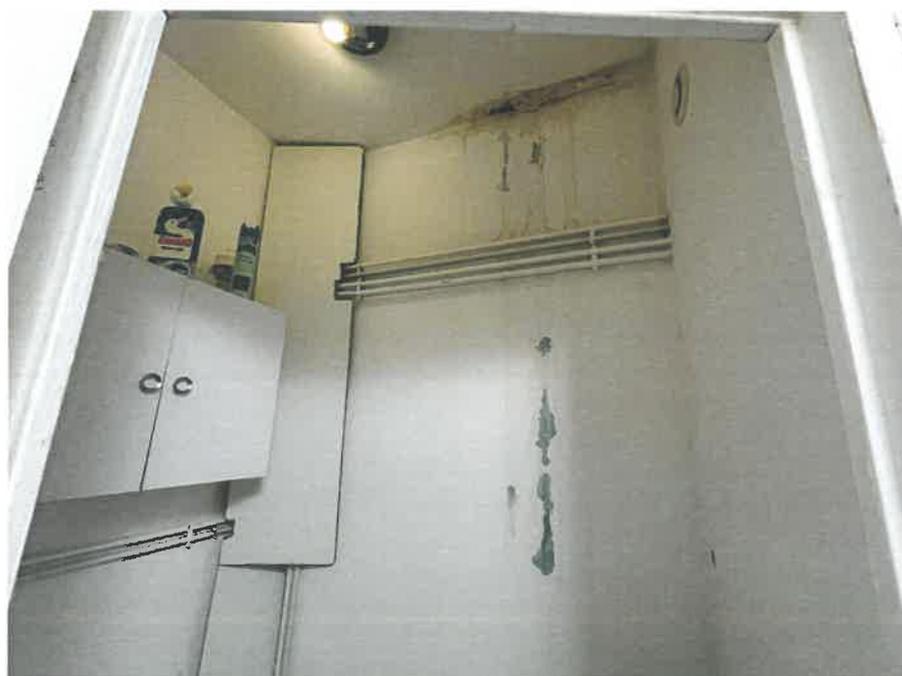
Photos n°18 et 19 : vues du cabinet d'aisances.

Sol : parquet usagé et encrassé.

Murs : peinture de couleur blanche ternie avec traces d'un dégât des eaux ancien.

Plafond : peinture de couleur blanche ternie avec traces d'un dégât des eaux ancien.

Equipement : une cuvette à l'anglaise en faïence blanche entartrée avec chasse dorsale.

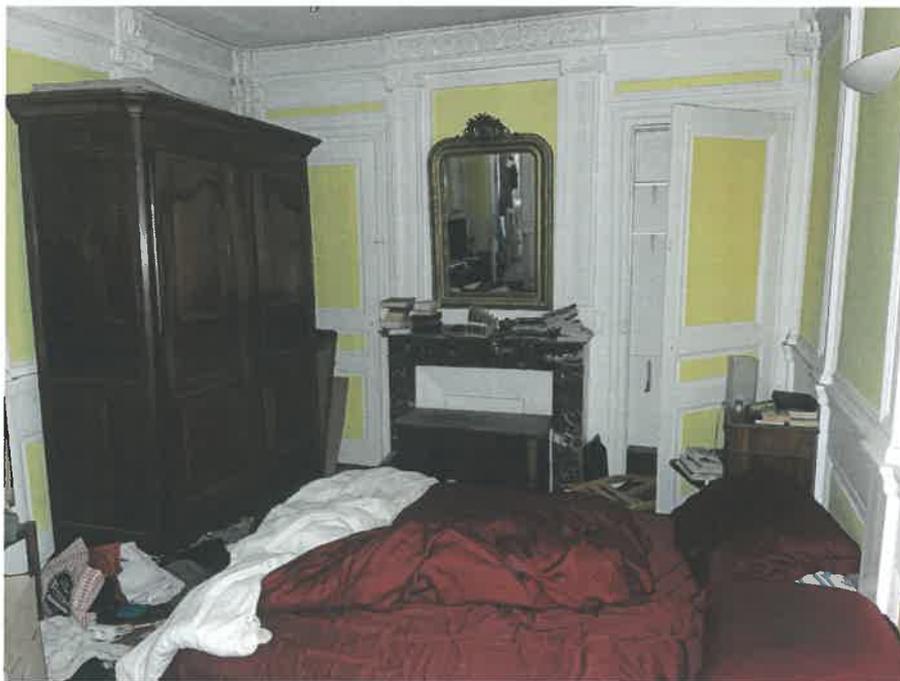
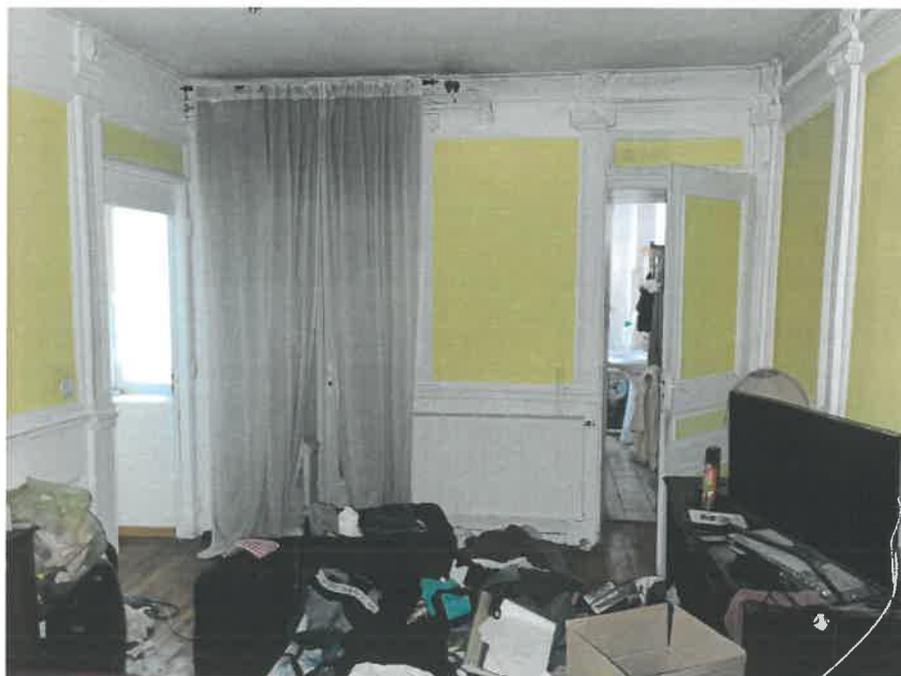
Photos n°20 et 21 : vues de la chambre n°2.

Murs : boiseries peintes de couleurs jaune et blanche ternies.

Plafond : peinture de couleur blanche très ternie.

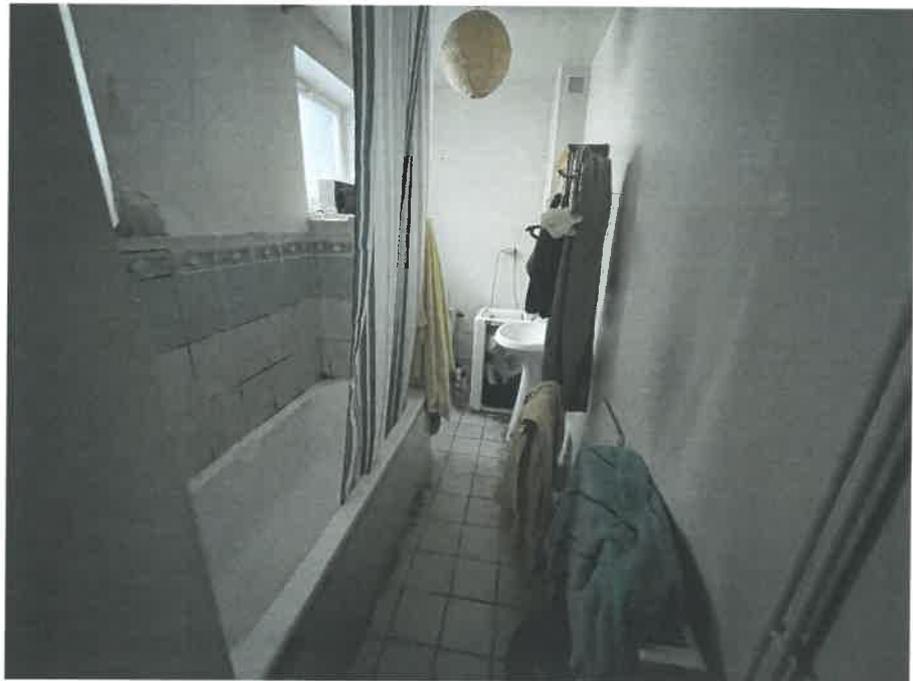
Photo n°22 : vue de la salle d'eaux.

Sol : carrelage de couleur blanche très encrassé.

Murs : peinture de couleur blanche ternie et carrelage en crédence avec joints partiellement moisis.

Plafond : peinture de couleur blanche très ternie, écaillée et présentant des traces d'un ancien dégât des eaux.

Equipement : une baignoire en faïence blanche dont les joints sont hors d'usage, un lavabo sur colonne en faïence blanche, et une cuvette à l'anglaise avec chasse dorsale.
