PROCES VERBAL de DESCRIPTION

SAISIE IMMOBILIERE

Sur la commune de PERREUX (42), lieu-dit Les Essertines dans un ensemble immobilier en copropriété cadastré section F n° 916, soit un tènement comprenant une maison d'habitation et dépendances, jardin :

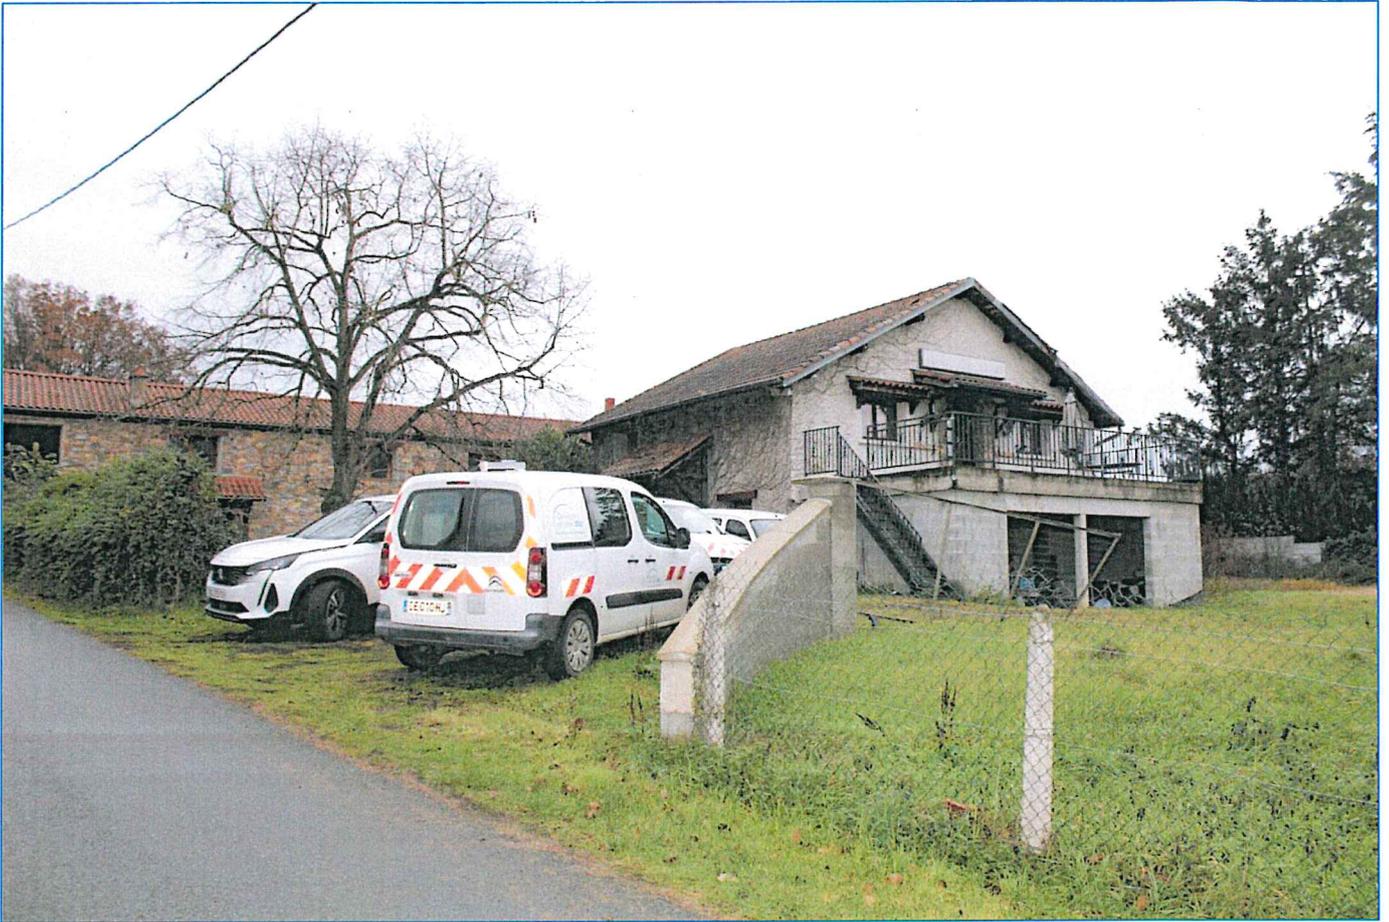
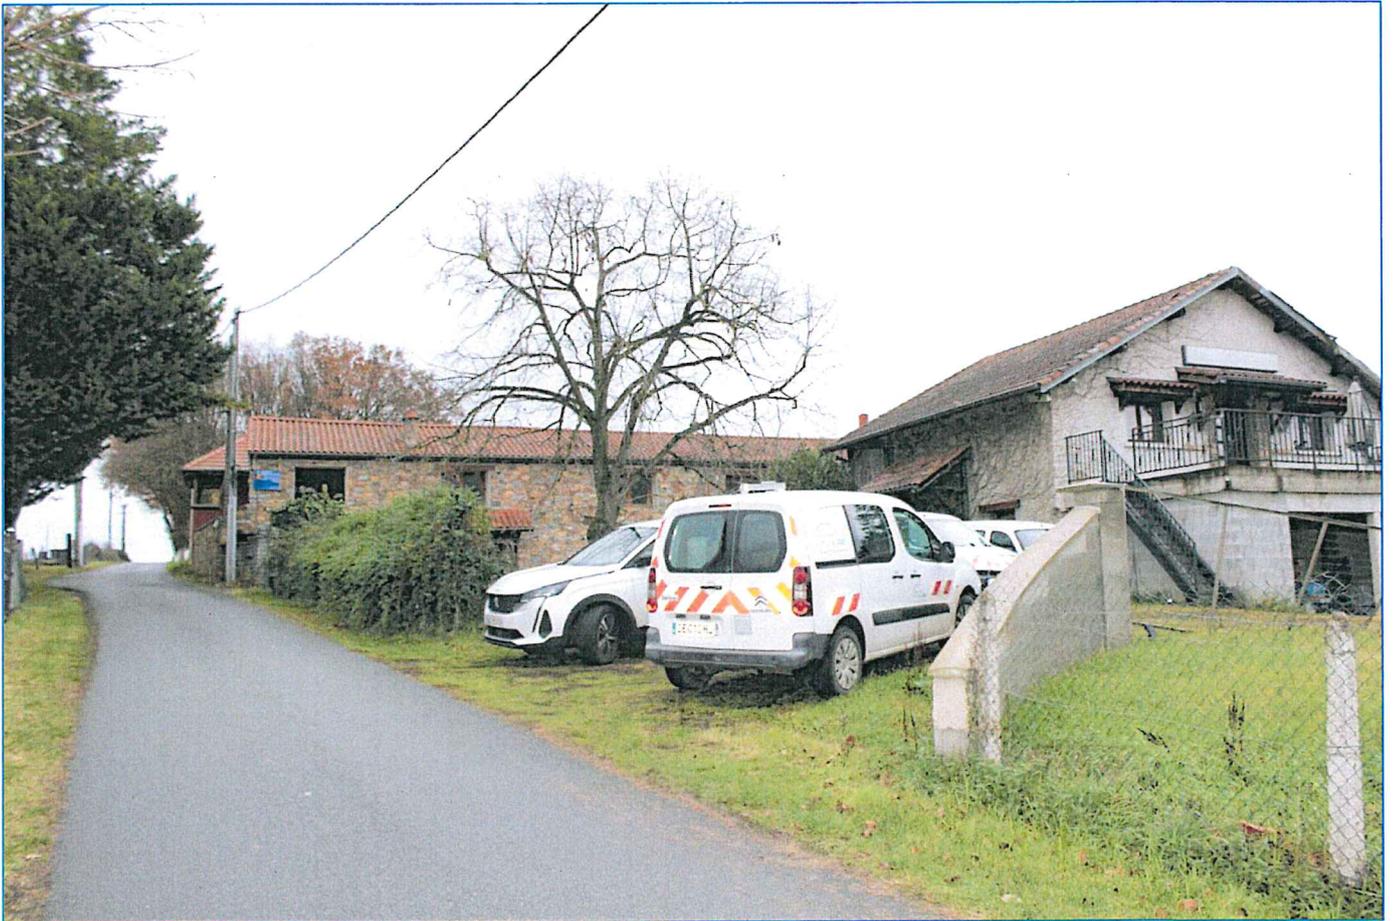
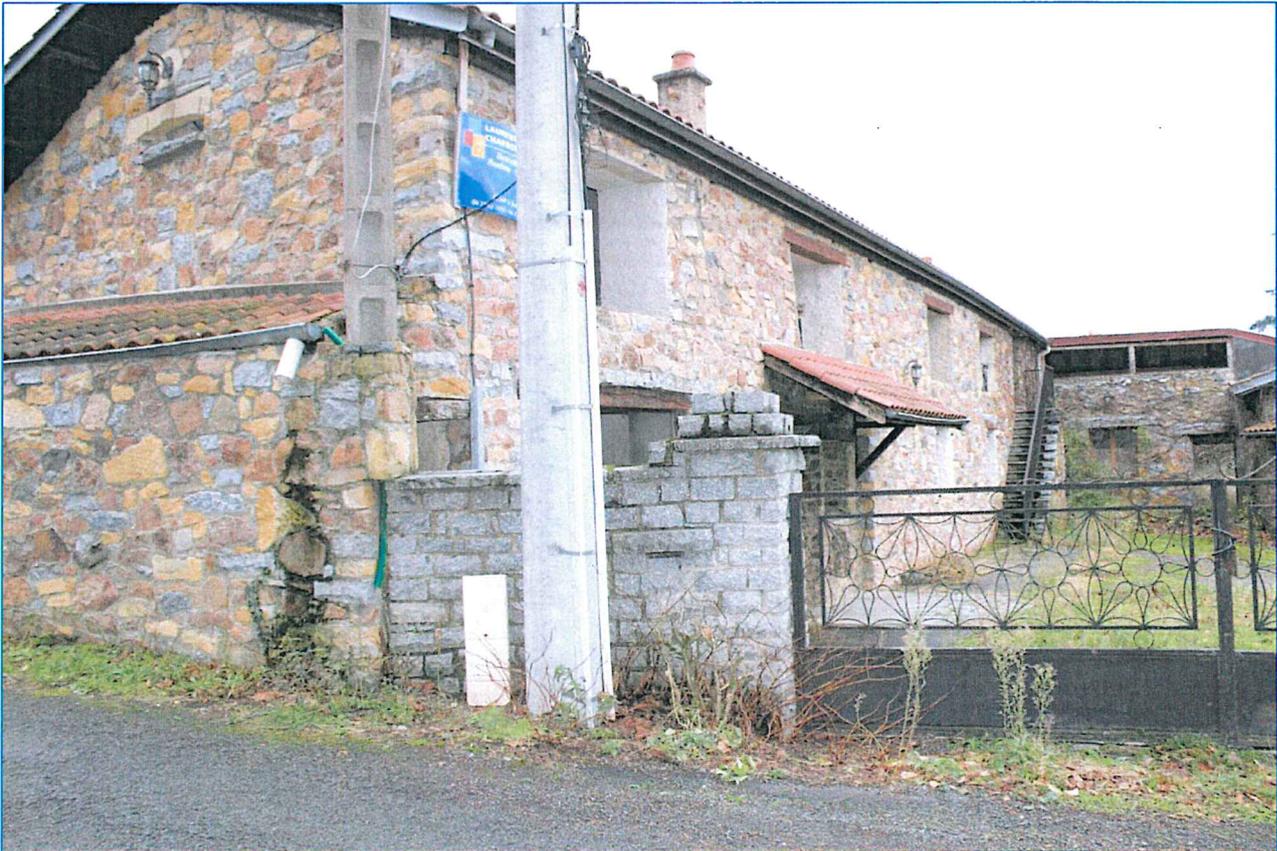
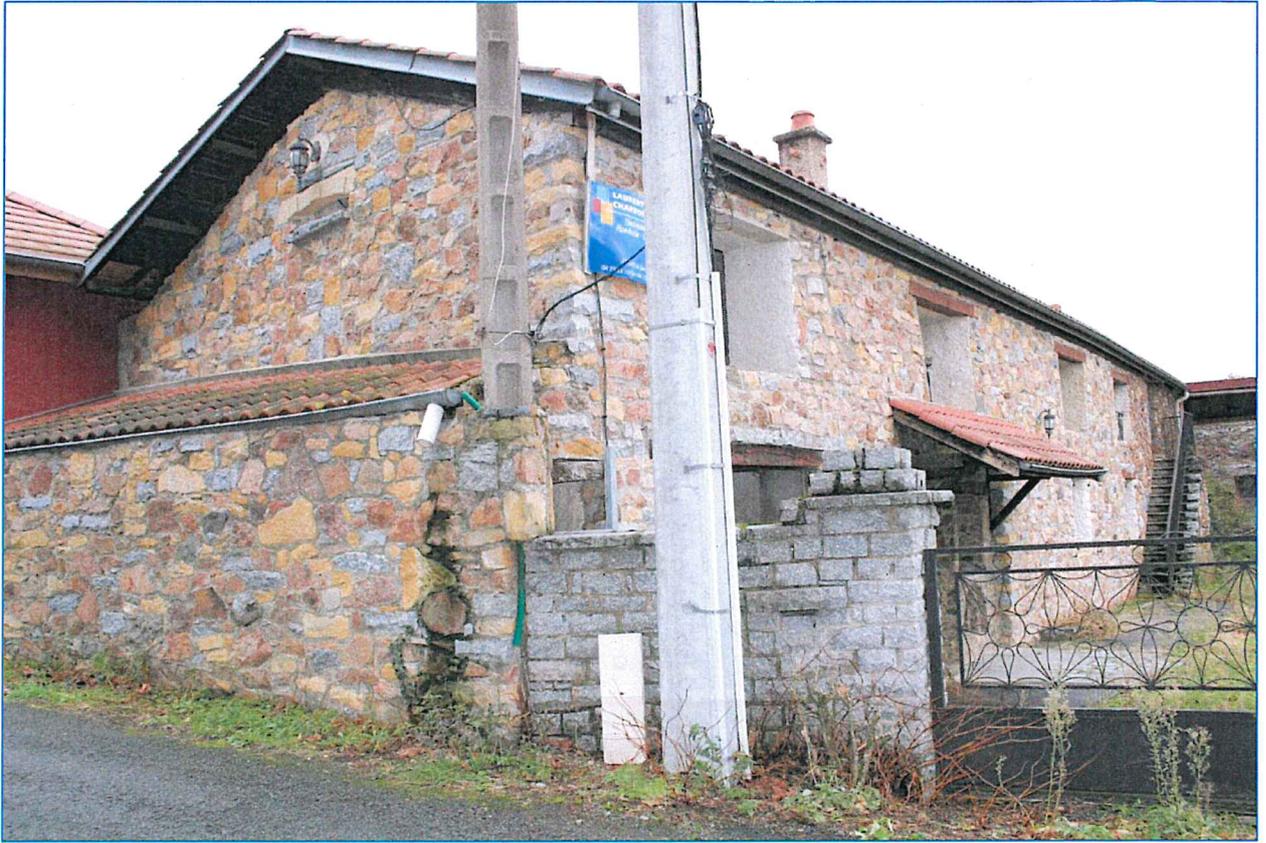
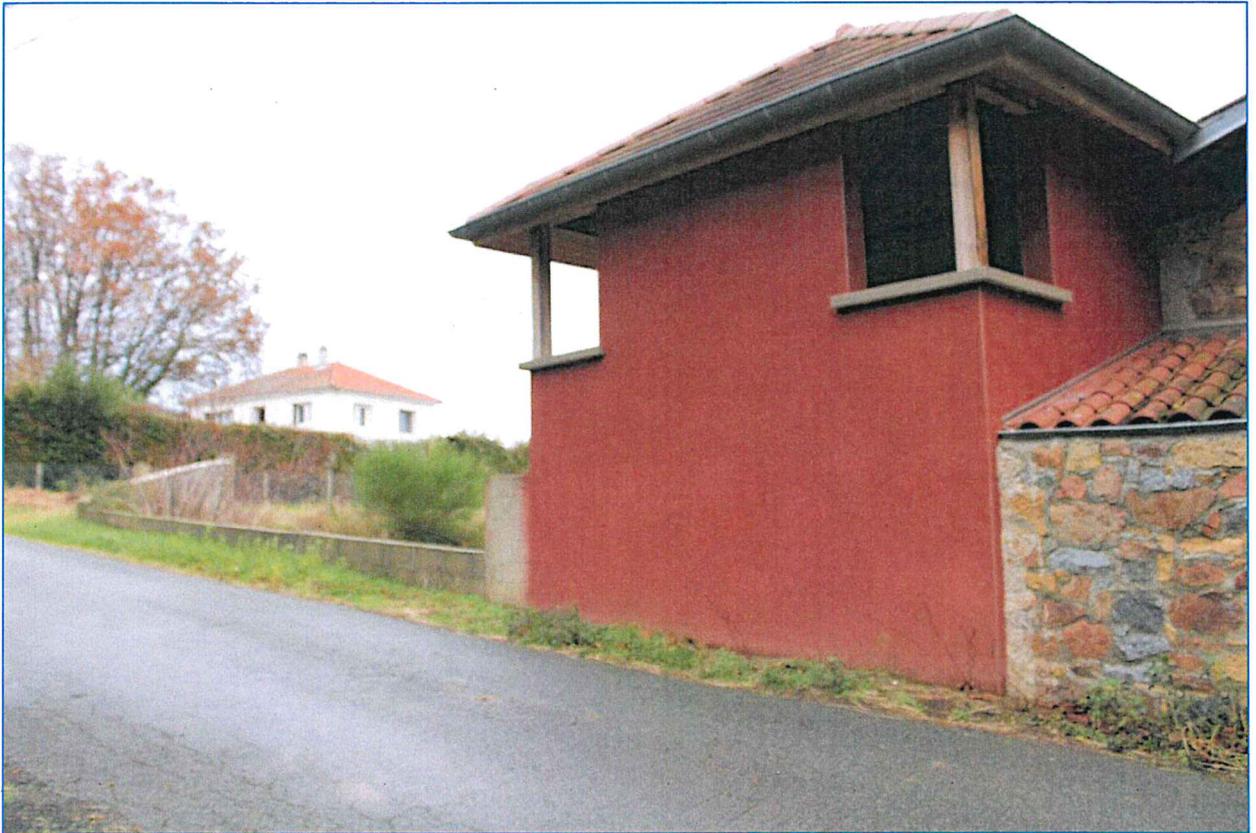
LES EXTERIEURS

Je reviens devant l'entrée située plus au Sud. Je passe les deux pylônes en parpaing et j'entre sur un terrain gorgé d'eau, la pelouse est en mauvais état, il y a beaucoup de boue. L'aménagement paysagé n'est pas fait, en effet, les arbres ne sont pas taillés. Il y a du mobilier en bois mal entretenu, beaucoup d'herbes folles.

Le bâtiment A et le bâtiment B comportent des façades en pierre, des huisseries en bois, le tout est en état moyen d'usage.

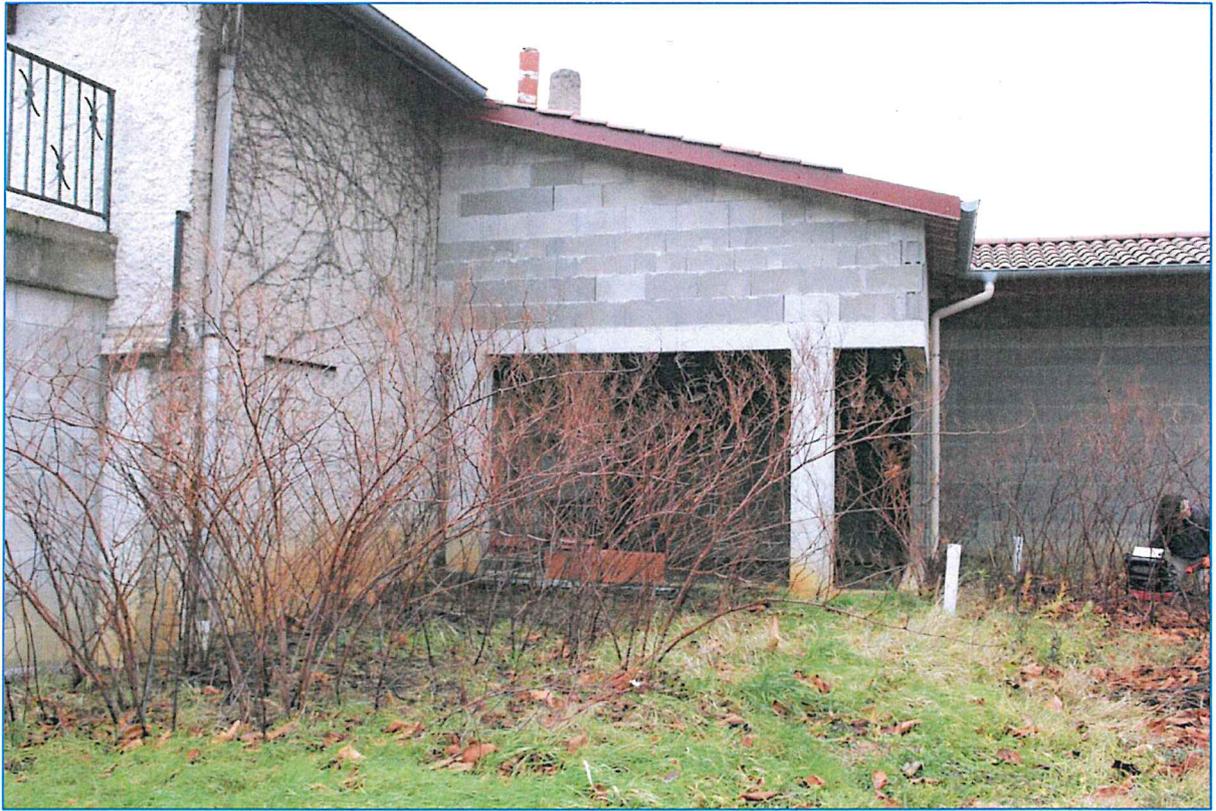
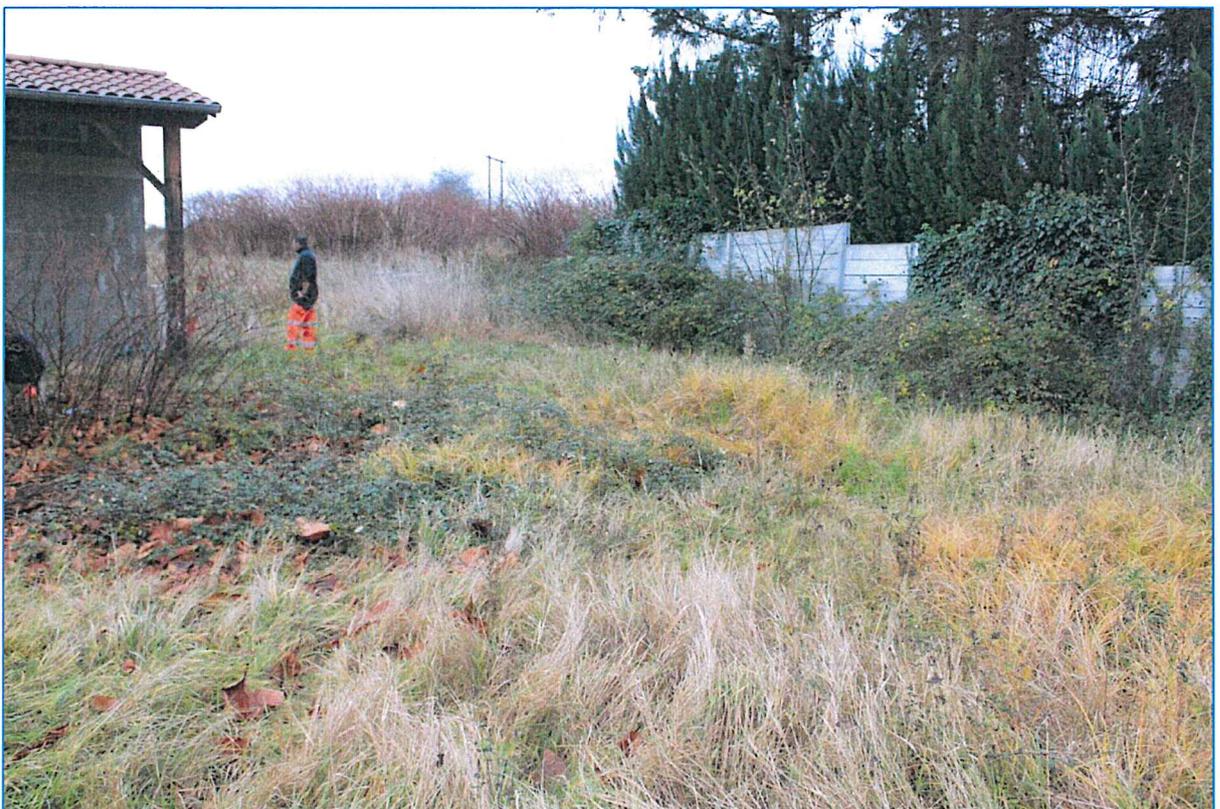
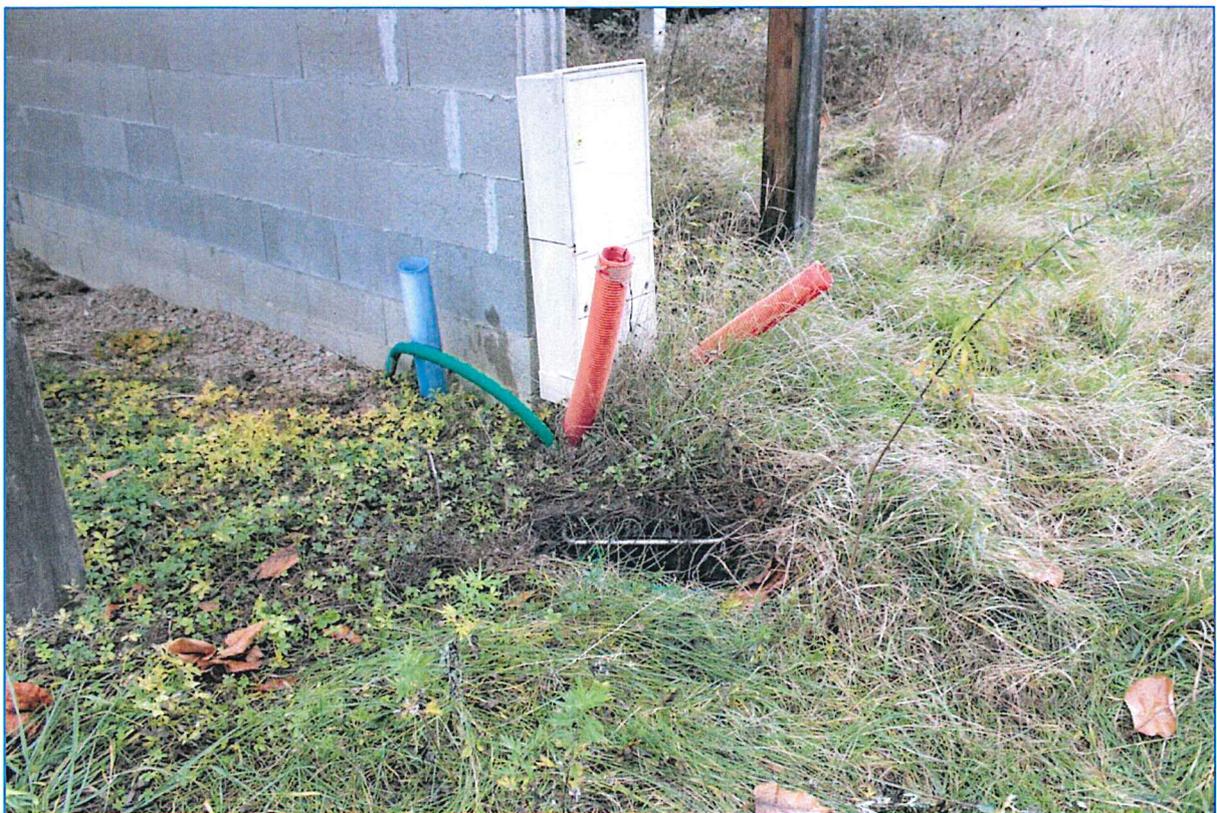
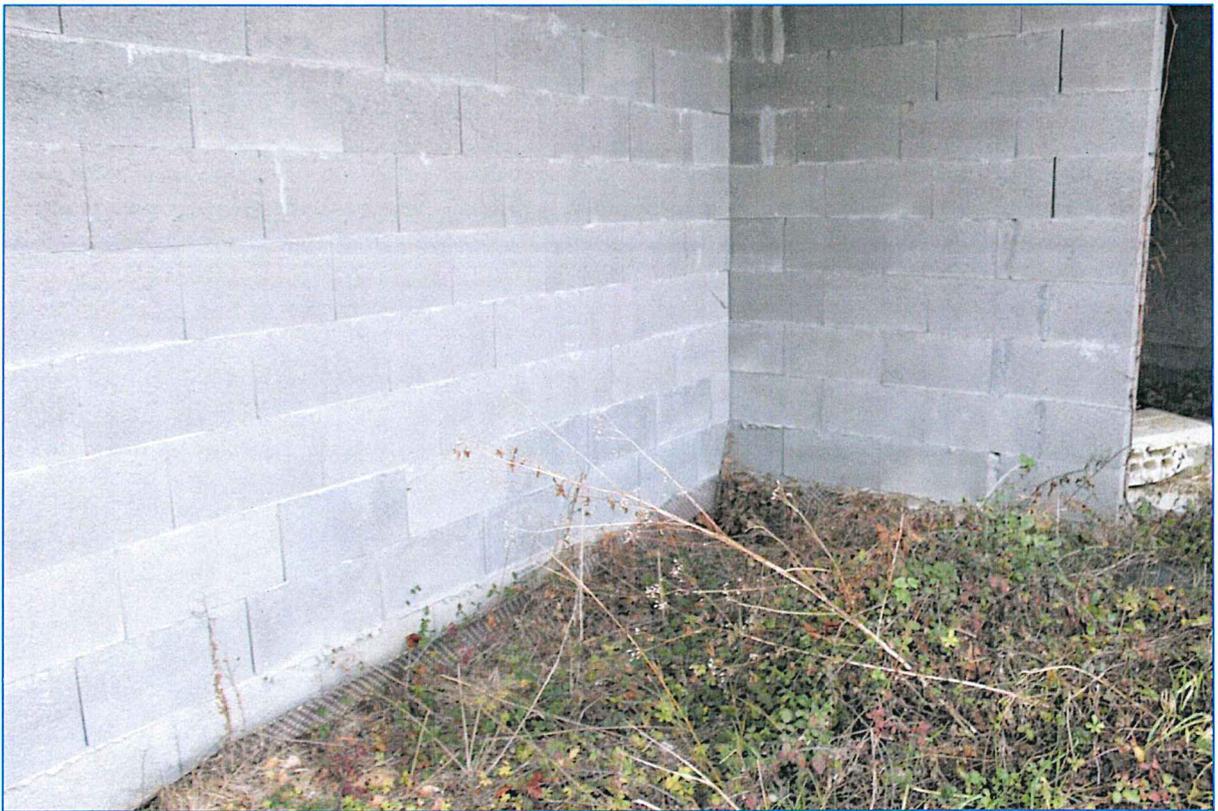
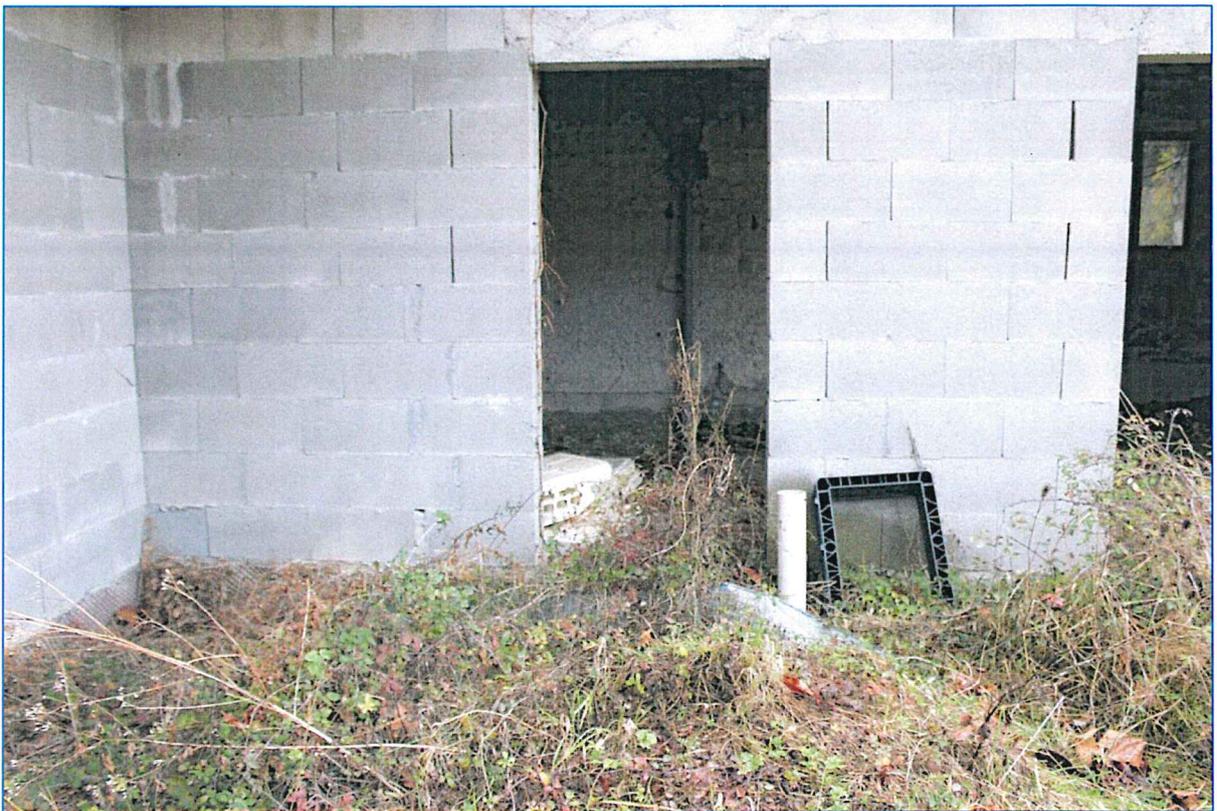
VUES SUR LES EXTERIEURS DES LOTS 5, 4 et 3

Ces constructions sont faites en moellon, au sol terre battue, je peux voir le toit en fermettes bois. Rien n'est fermé par des vitrages.

Je remonte le côté Est et j'accède à différentes pièces. Je constate qu'à l'intérieur de ces différents locaux, l'eau a pu imbiber les murs, les moellons sont humides, tachés, il y a de la mousse qui a pu pousser et la végétation a commencé à envahir l'intérieur desdits locaux.

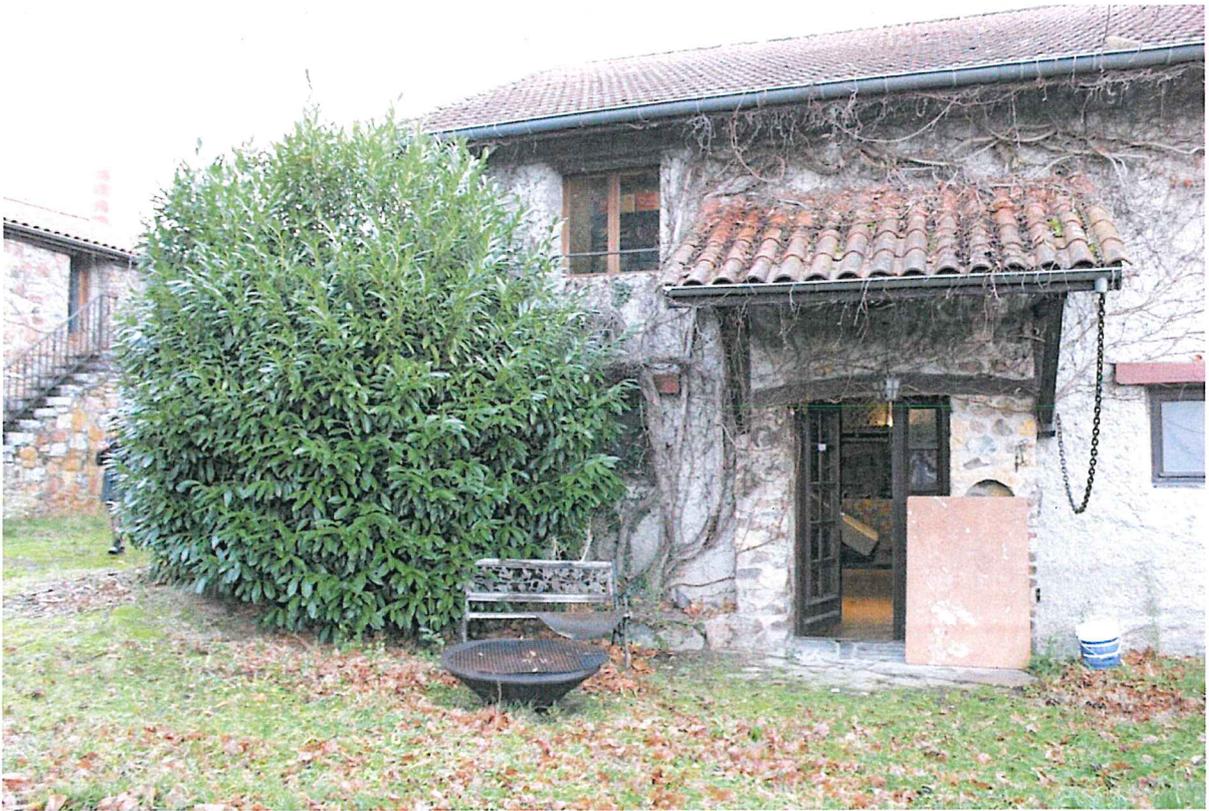
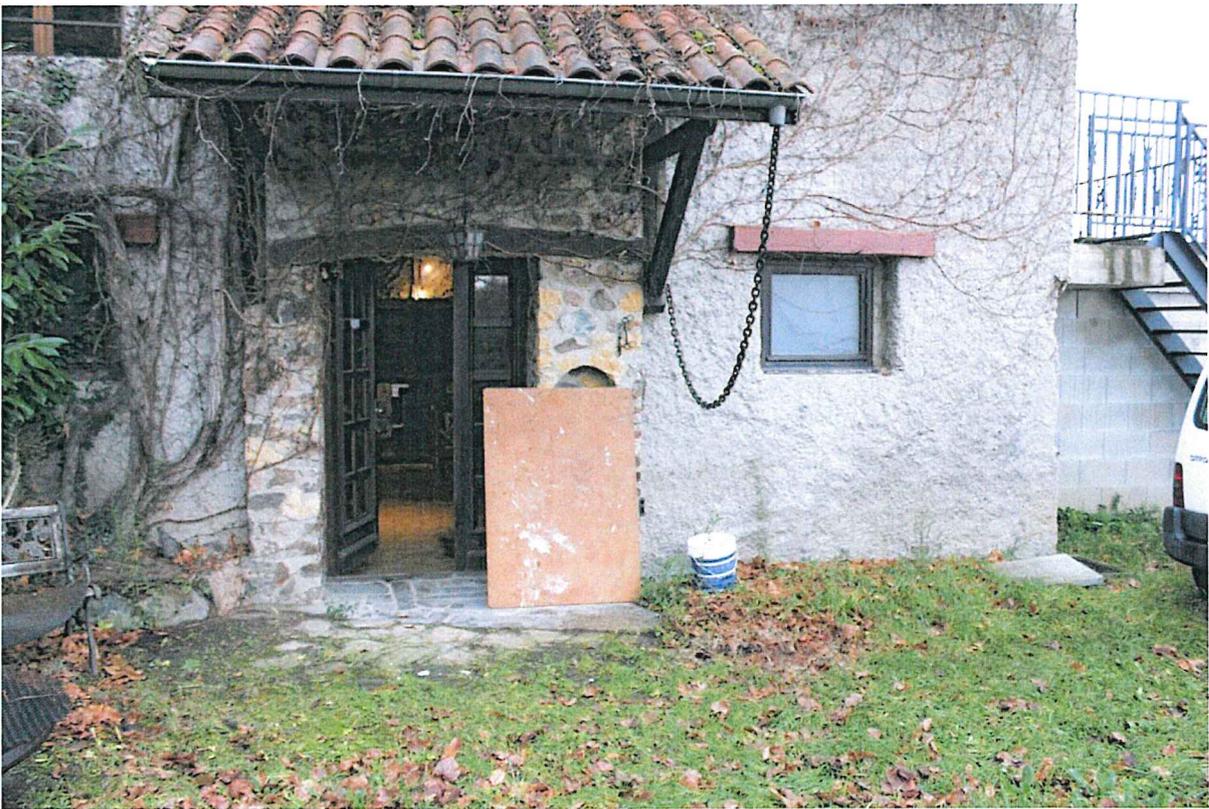
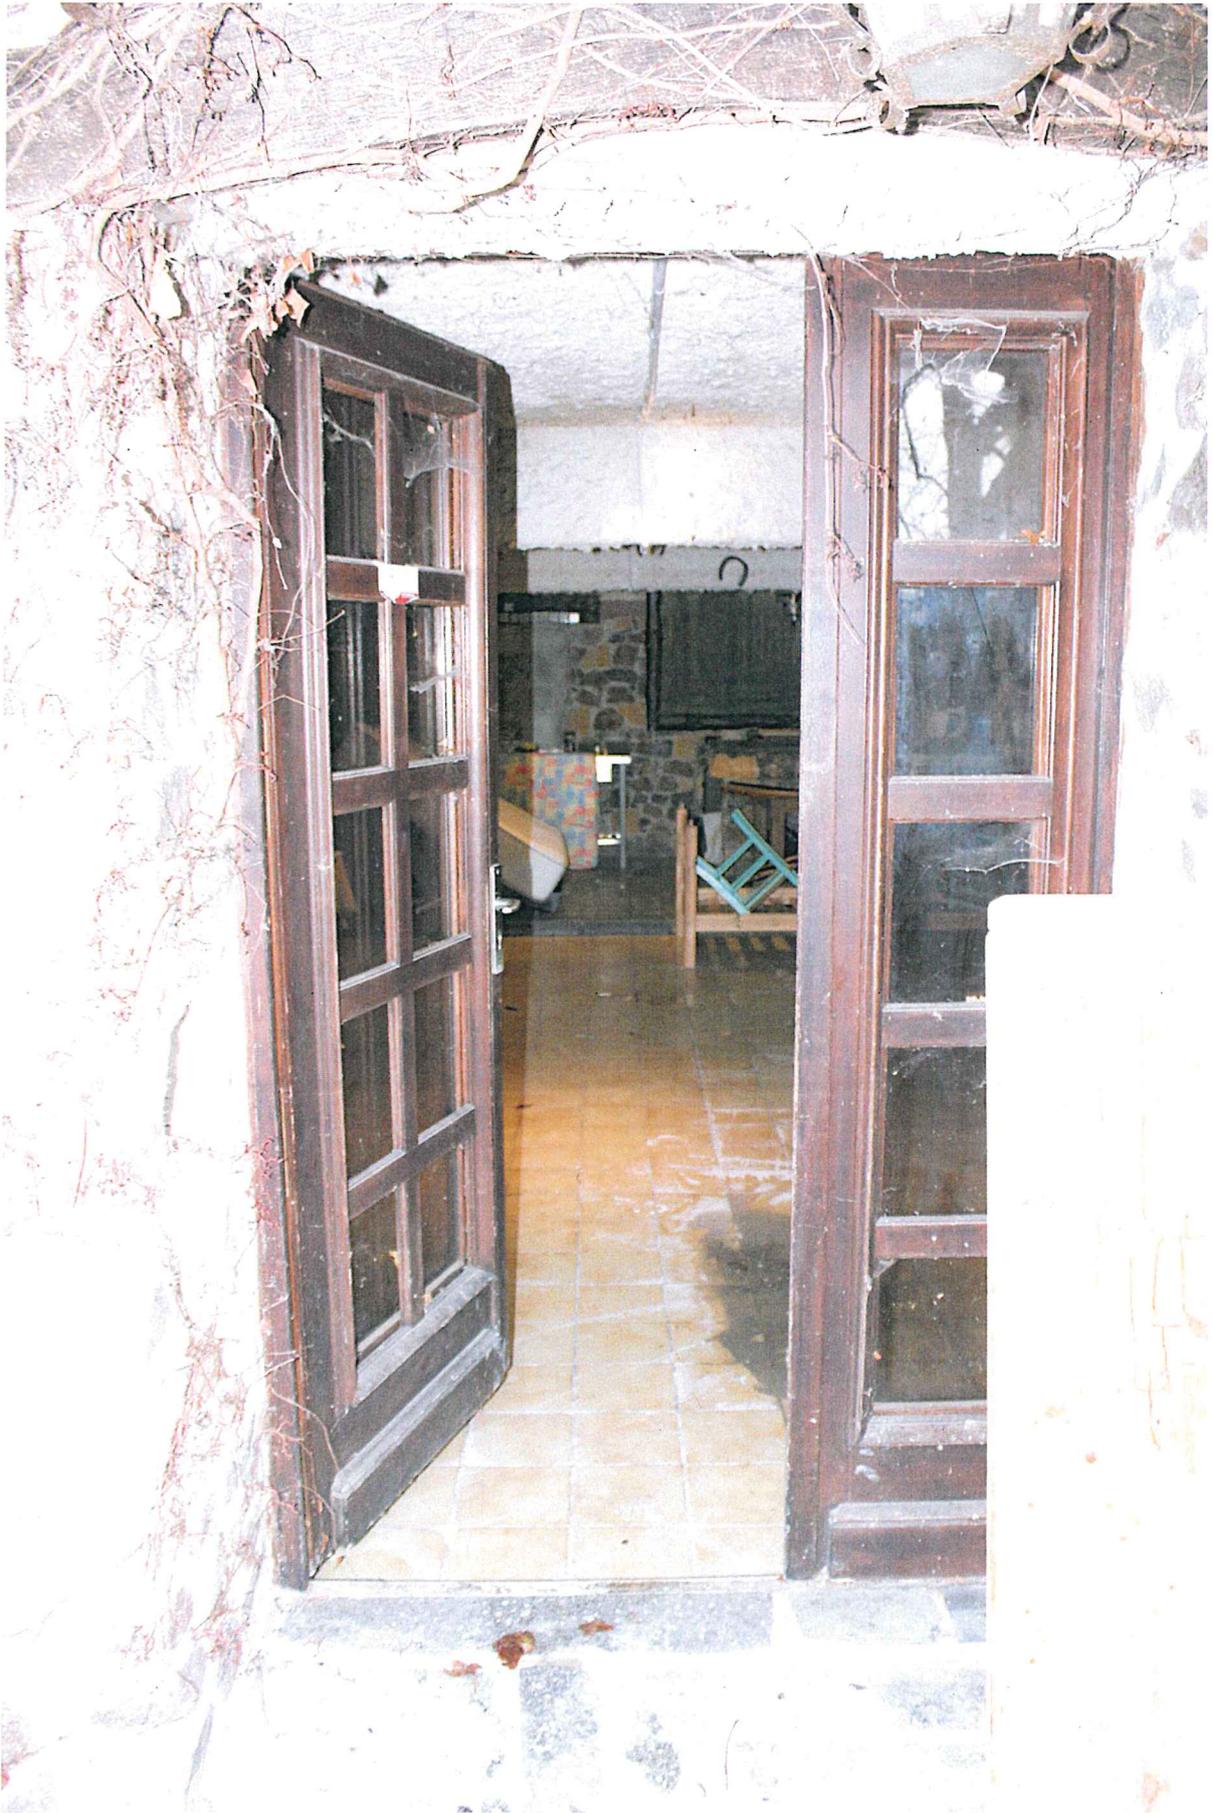
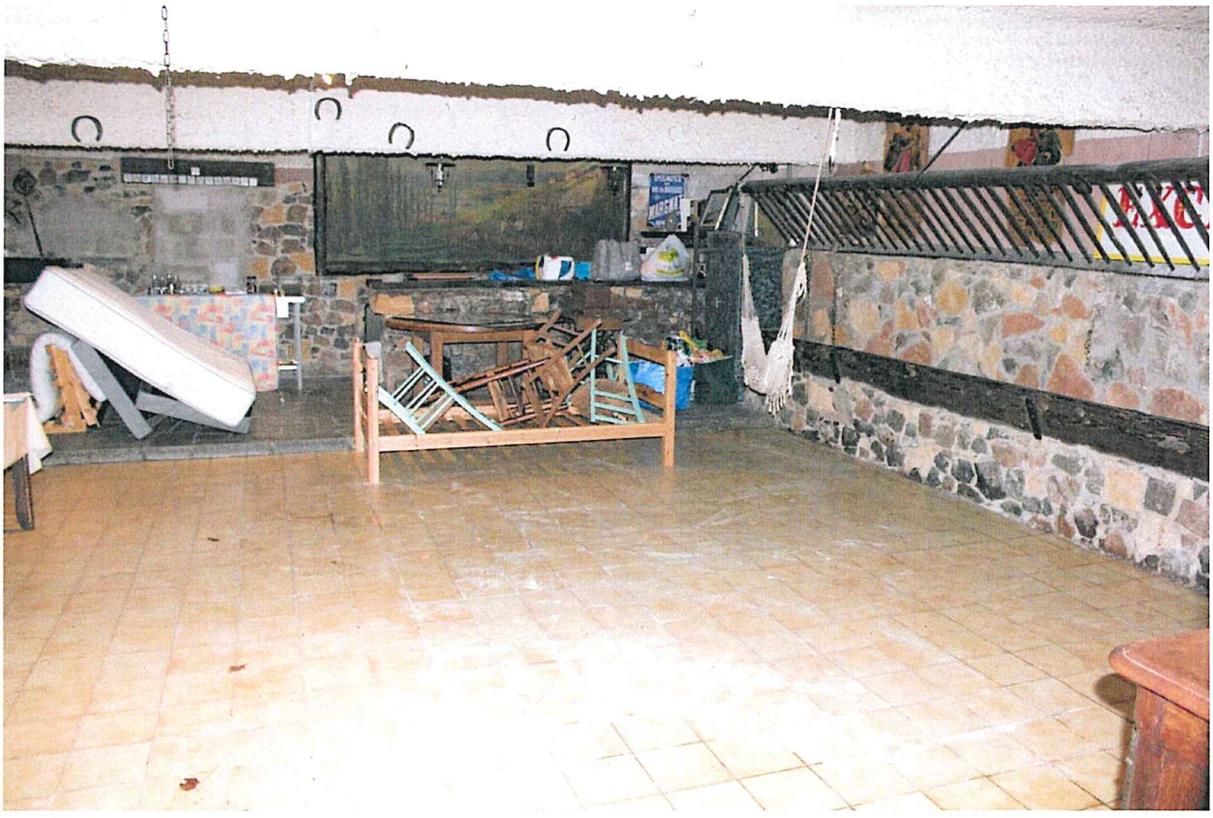
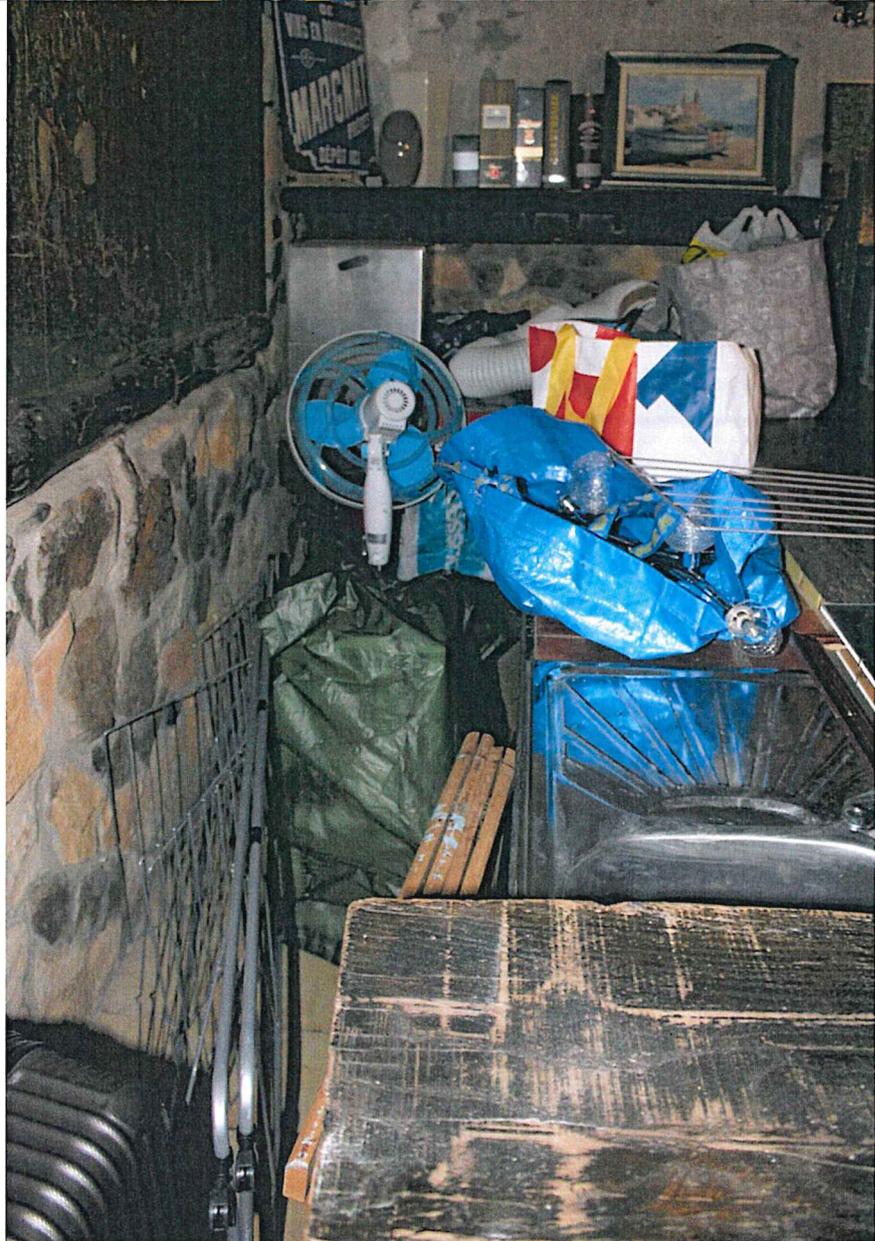
J'accède à ce local et je trouve au sol un carrelage jaune en état d'usage moyen, je constate d'importantes flaques au sol, lorsque je lève les yeux je peux voir que le plafond est détremé à certains endroits. Aux murs, il s'agit de pierres, on aperçoit de l'humidité en contrebas de ces pierres. Au plafond c'est un crépi brut projeté, il est sale, humide à certains endroits, il y a des plaques soufflées à d'autres endroits. Cette pièce est équipée de cinq interrupteurs dont un seul fonctionne, de six arrivées électriques avec des douilles, d'une prise électrique, d'une prise sans terre. Il existe également une rampe avec cinq ampoules et également des fils électriques apparents. La pièce est équipée de deux vitres martelées fixes, encadrement bois, d'une cheminée en pierre avec un insert fermé qui paraît très ancienne.

Je trouve au fond de cette pièce une estrade en pierre avec un bar en pierre, le comptoir en bois est abîmé. Derrière le comptoir en bois je trouve un évier en inox avec un égouttoir, il n'y a pas d'eau qui sort du robinet.
