# PROCES VERBAL DE DESCRIPTION

Certifié m'être transporté ce jour commune de TRELISSAC (Dordogne) lieu-dit Charrières, Résidence Les Jardins de la Colline 1, sur les parcelles cadastrées section AO numéros 169 et 174, où là étant, j'ai dressé le présent procès-verbal de description :

### LOT DE COPROPRIETE NUMERO 35 :

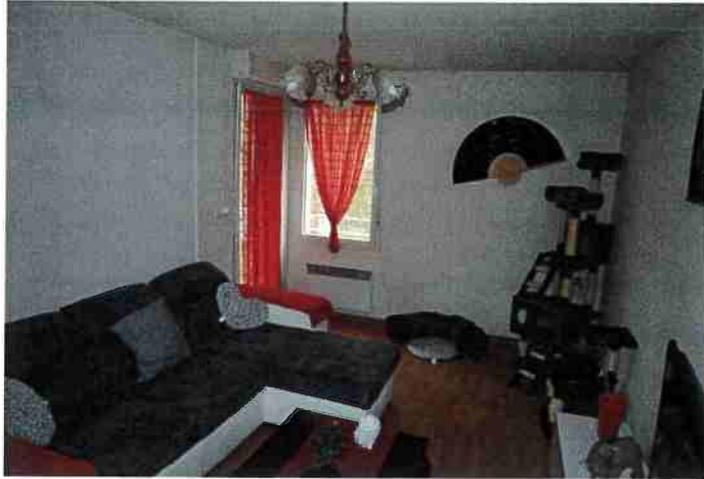
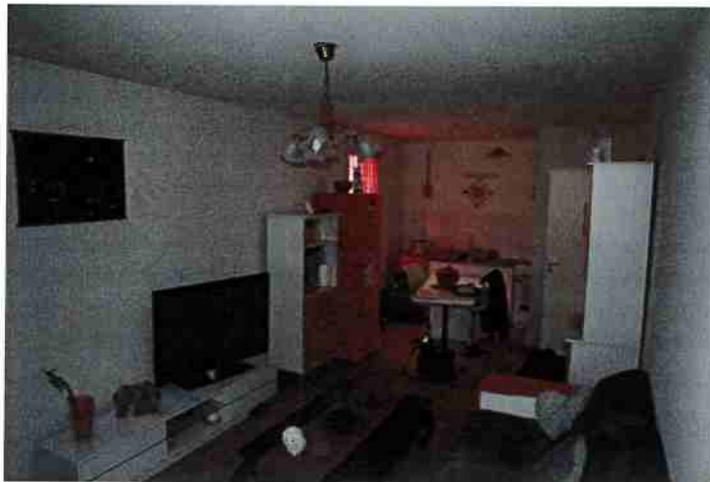
### LE SEJOUR :

Dans cette pièce, le sol est toujours revêtu d'un linoléum imitation plancher. Je relève que celui-ci est en bon état général. Il n'est pas déchiré ni décollé. Quelques traces d'usage sont visibles, le linoléum étant ancien et légèrement foncé.

A proximité du point lumineux, une fissure longitudinale traverse la pièce sur toute sa largeur.

Deux menuiseries se situent à cette hauteur. Tout d'abord une fenêtre simple vantail châssis PVC en DVI située au-dessus du radiateur. Elle s'ouvre et se ferme correctement. A l'extérieur, présence d'un volet déroulant en PVC de couleur grisée, lequel s'actionne à l'aide d'une tirette en tissu. L'ensemble s'ouvre et se ferme de manière correcte. Un petit garde-corps deux niveaux se situe à l'extérieur, il présente quelques traces de rouille.

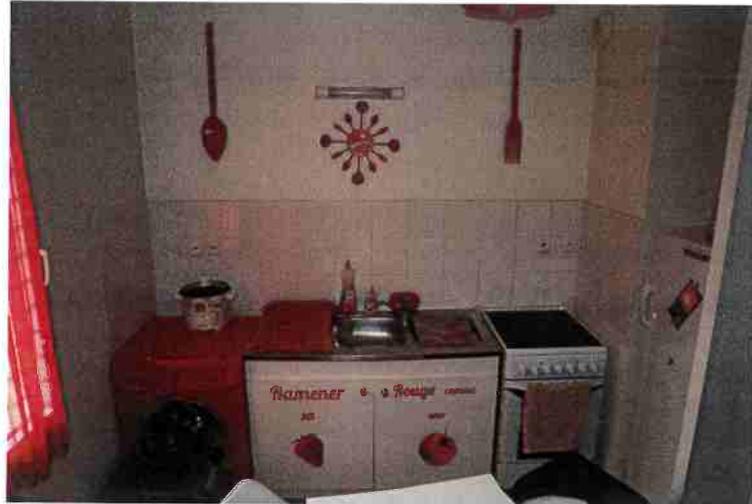
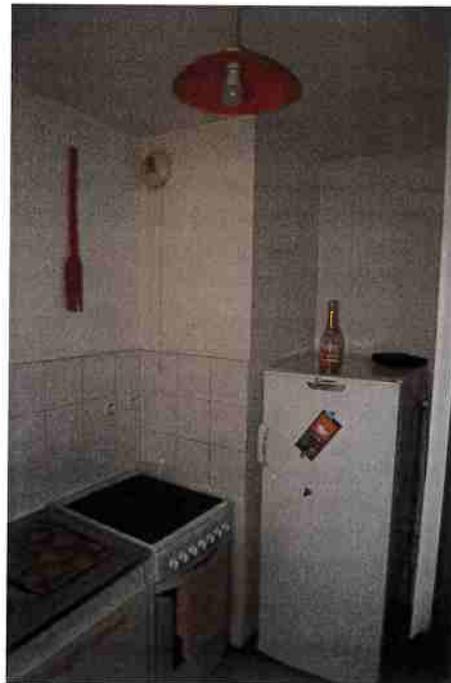
### LA CUISINE :

A l'extérieur, un petit garde-corps métallique sur deux niveaux présentant quelques traces de rouille. Cette fenêtre dispose d'un volet déroulant en PVC de couleur grisée, lequel s'actionne à l'aide d'une barre de relevage. Elle s'ouvre et se ferme correctement.

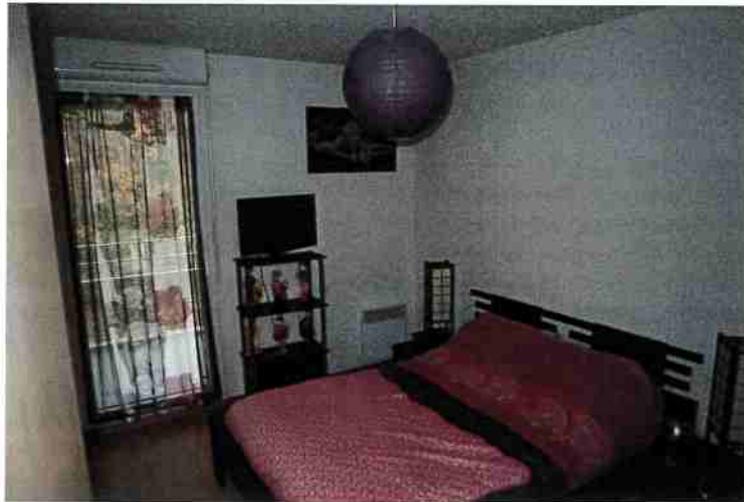
### LA CHAMBRE N°1 :

En plafond, une fissure se situe sur toute la largeur de la pièce, environ deux mètres en entrant, avant le point lumineux situé au centre du plafond. Cette fissure a visiblement été rebouchée, repeinte et réenduite sur toute la longueur de la pièce.

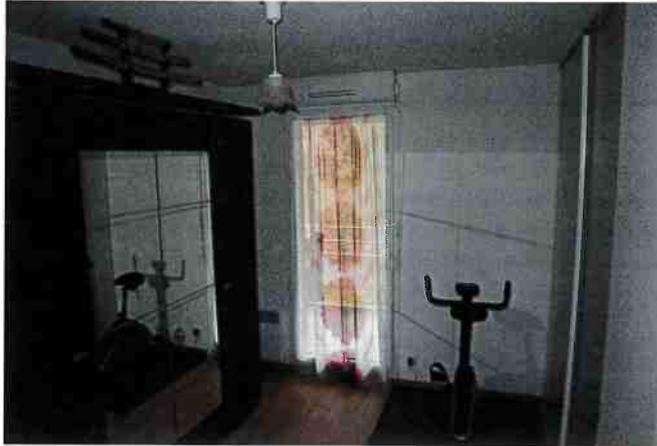
### LA CHAMBRE N°2 :

Le reste des pans de murs de la pièce est revêtu d'une peinture projetée de couleur blanche, laquelle est également appliquée en plafond. Au niveau du plafond, je relève que sur environ les deux tiers de la largeur de la pièce, visiblement une fissure a été rebouchée et ré-enduite à cet endroit.

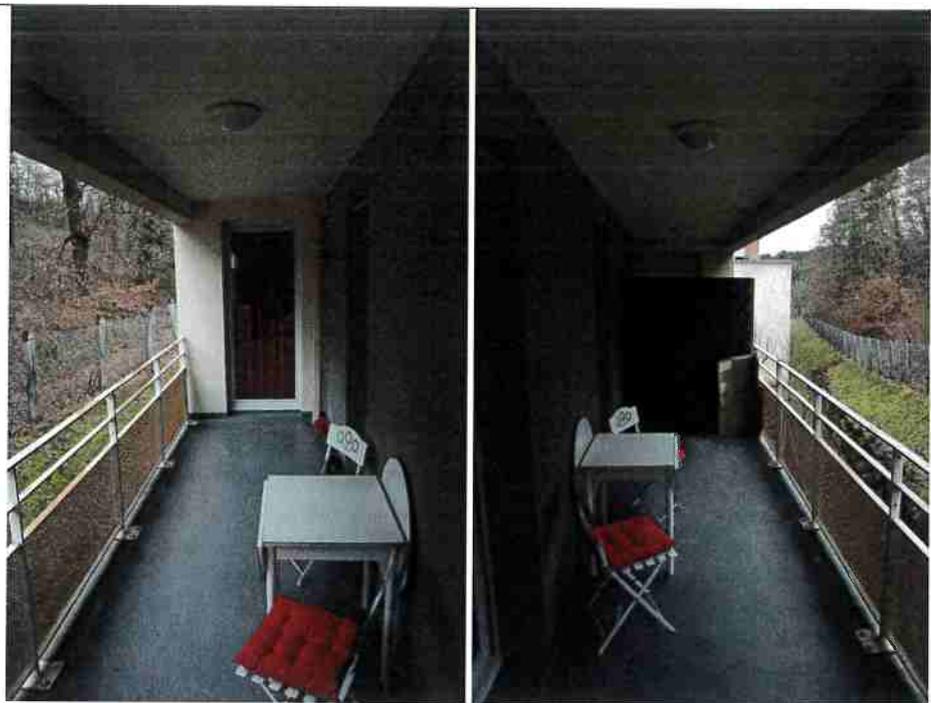
#### **LE BALCON :**

Le balcon est accessible depuis le séjour et les deux chambres. Son sol se compose d'une dalle cimentée de couleur grisée. Quelques décolorations et différences de teintes sont visibles sur le sol, mais l'ensemble est relativement en bon état général. Je relève tout de même que la peinture s'écaille de manière plus prononcée en direction de la chambre n°2.

Présence d'un garde-corps métallique en bon état d'usage, dont la peinture de couleur blanche comporte une forte teinte rouillée sur toute sa longueur.

Les pans de murs sont crépis de couleur blanche au niveau du séjour et de couleur grisée au niveau des chambres. Quelques petites taches et marques de frottements sont visibles sur ces pans de murs, notamment entre les deux chambres en partie basse. Quelques traces de chocs sont également visibles dans le prolongement de l'accès à la chambre n°2.

Le plafond est crépi de couleur blanche avec un point lumineux au centre avec douille et ampoule. Plusieurs toiles d'araignées en plafond. Quelques fissures et désordres sont visibles à cette hauteur.

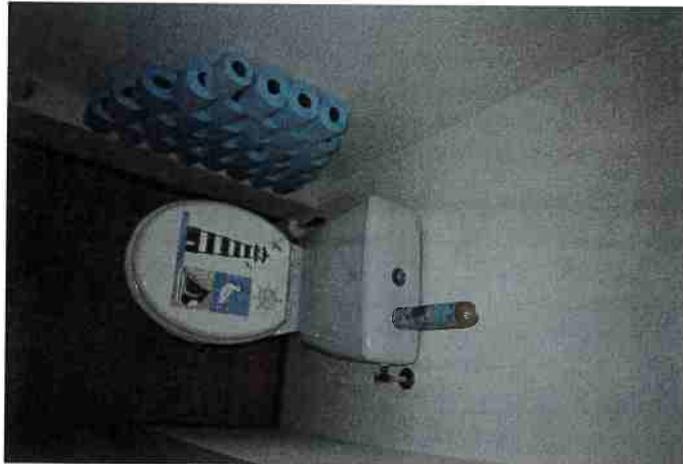
### LE WC :

En plafond, un point lumineux avec douille et ampoule en bon état de fonctionnement. Je relève en plafond une fissure sur toute la longueur de la pièce à proximité de l'arrivée lumineuse.

Les pans de murs ne présentent pas de dégradation, uniquement deux traces de trous qui ont été rebouchés au-dessus du WC et à gauche de ce dernier.
