PROCES VERBAL DE CONSTAT

PROCES VERBAL DE DESCRIPTION

Elle me requiert de dresser le procès-verbal de description du bien immobilier appartenant à [REDACTED] situé à SAINTE SEINE (58), Lieudit Village Ferbeau ; et d'en dresser procès-verbal de constat pour faire valoir ce que de droit.

Le bien immobilier est cadastré Section B Numéro 503 Lieudit Village Ferbeau ; d'une contenance cadastrale de 12 ares et 32 centiares.

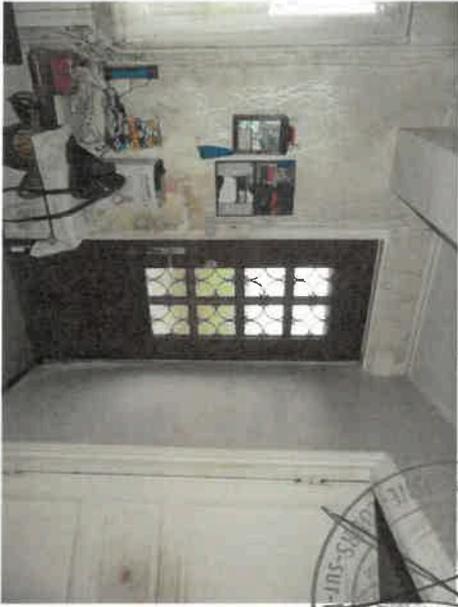
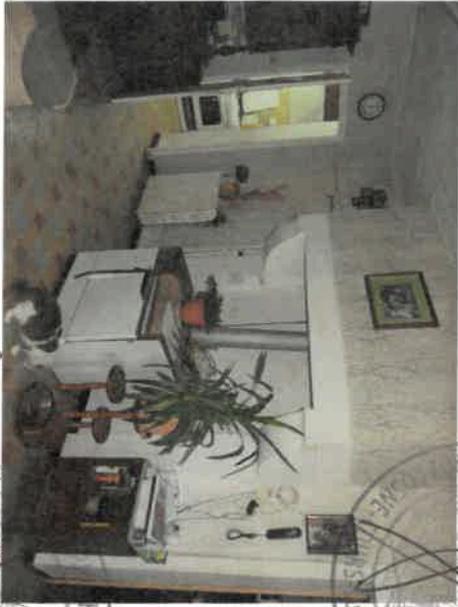
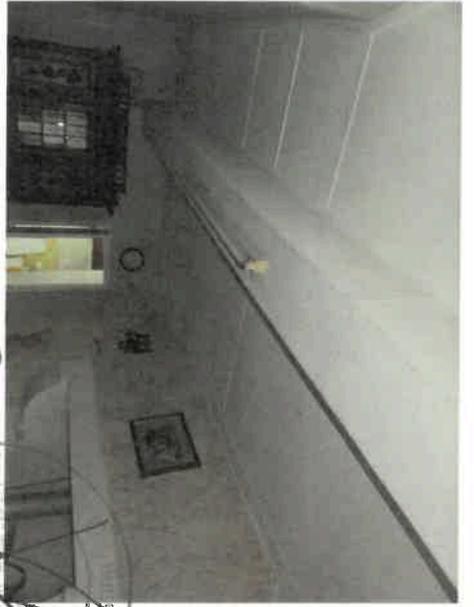
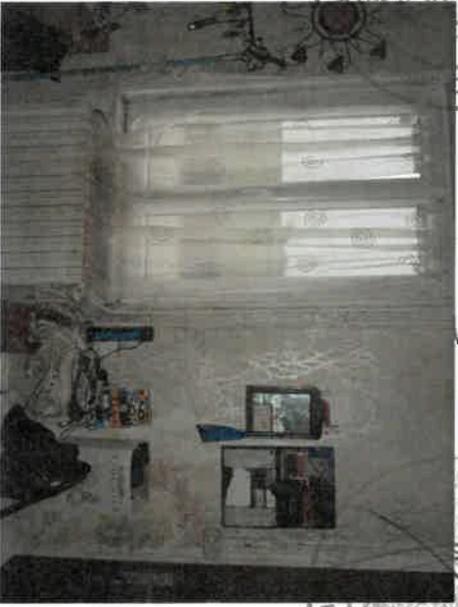
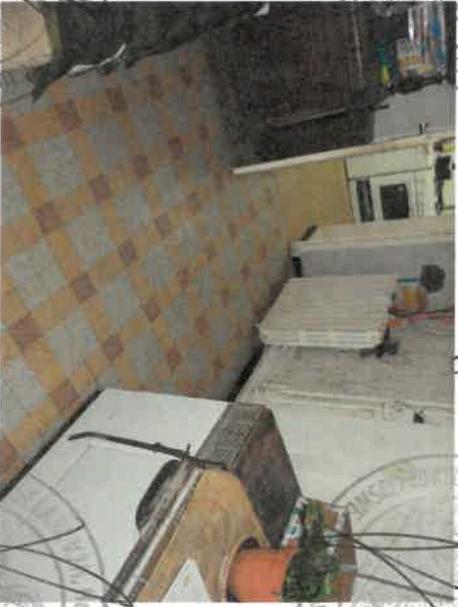
On accède à la maison par une porte en bois comprenant un ouvrant vitré et fer forgé, l'ensemble usagé.

Les papiers peints sur les murs sont hors d'usage.

Le plafond est recouvert de contre plaqués en bois peint, en état d'usage.

- Un point lumineux ;
- Une fenêtre deux battants en PVC double vitrage avec volets en bois anciens ;
- Un volet roulant en PVC pour la porte d'entrée, usagé, et dont le fonctionnement est manuel ;
- Deux radiateurs chauffage centrale anciens,

- Un poêle à bois ancien, hors service ;
- Un thermostat d'ambiance.

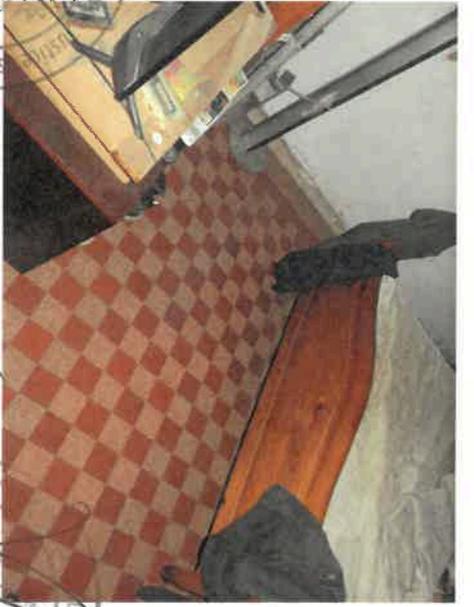
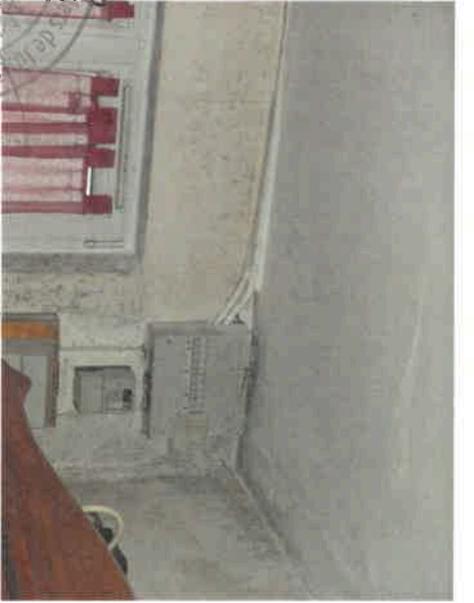
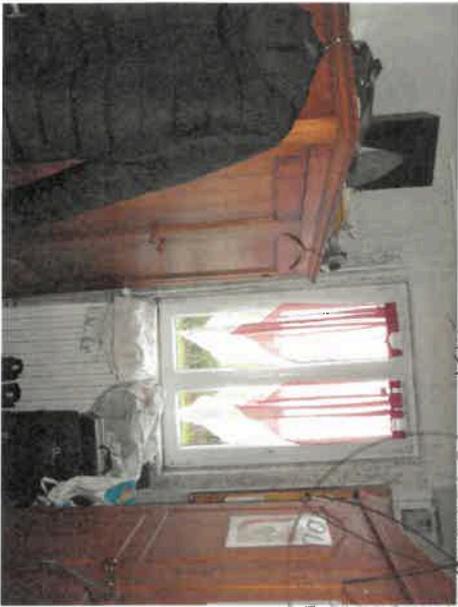
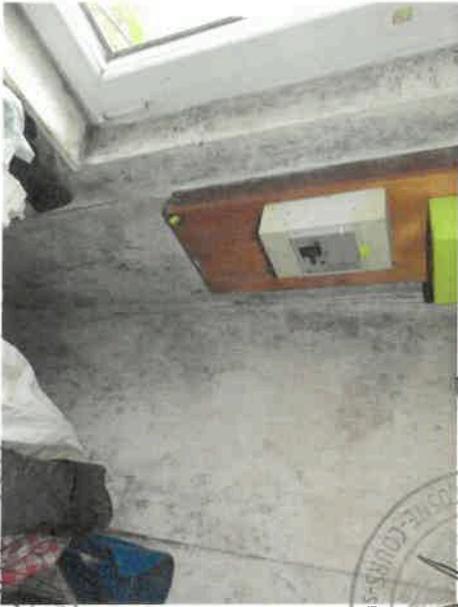
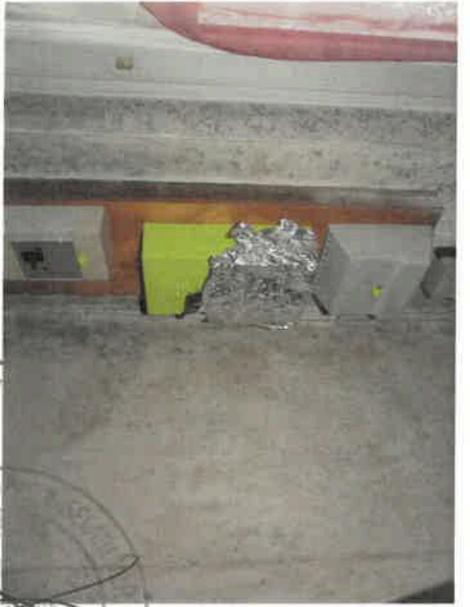
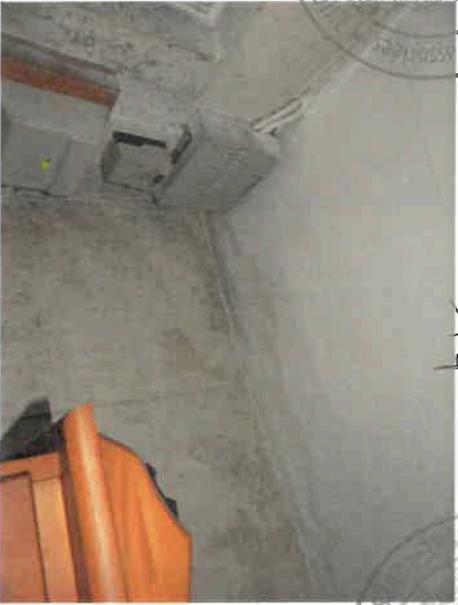
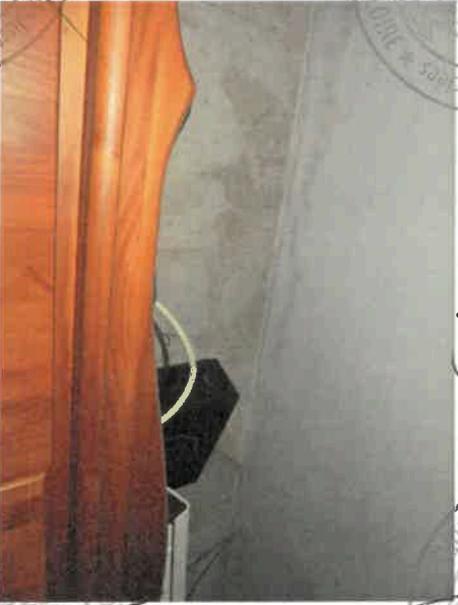
Les papiers peints et la peinture sur les murs sont hors service. De nombreuses tâches de moisissures sont visibles.

La peinture crépi au plafond est hors d'usage. Des tâches d'infiltration sont visibles, en particulier au-dessus du compteur électrique.

Il est à noter l'existence de tâches d'infiltration au plafond dans cette pièce.

- Un interrupteur ;
- Un radiateur chauffage central ancien ;
- Une fenêtre deux battants en PVC double vitrage, équipée de volets en bois anciens et en mauvais état ;
- Un compteur électrique LINKY ;
- Un tableau électrique.

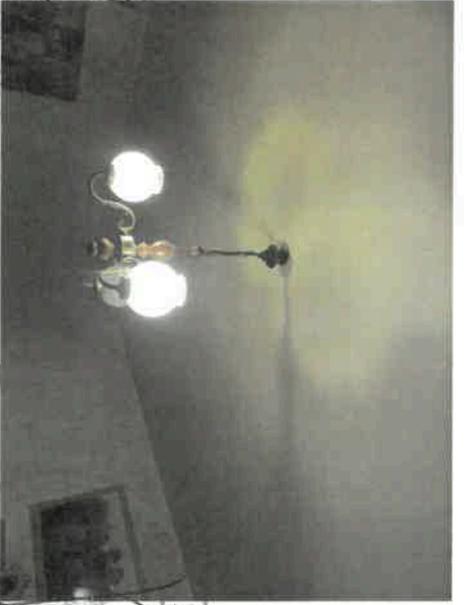
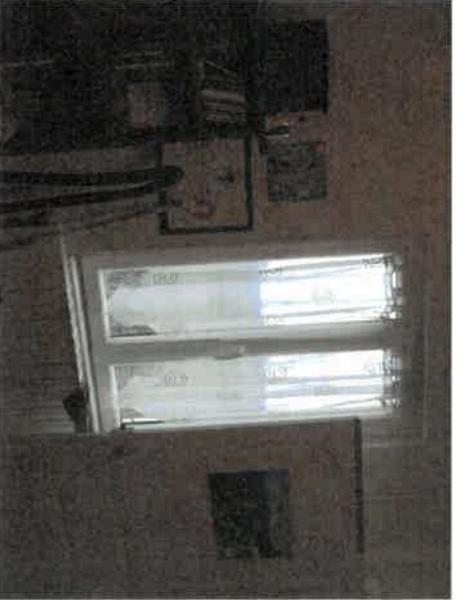
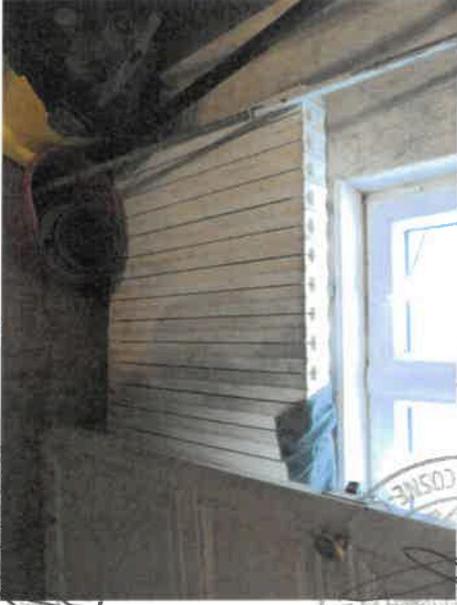
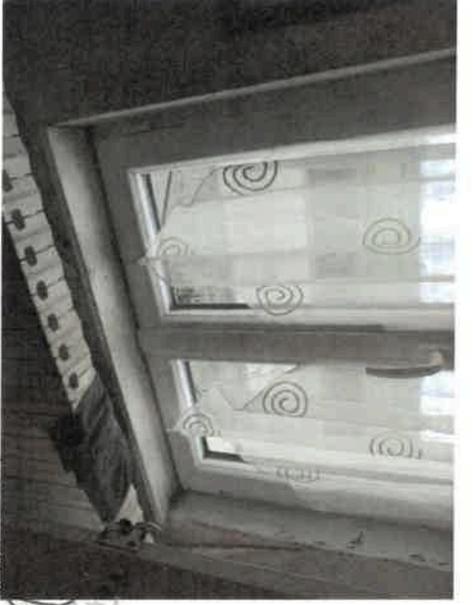
Le sol est composé d'un revêtement plastifié hors service.

Les murs sont constitués de papiers peints défraichis. Des tâches de moisissures sont visibles dans cette pièce.

La peinture sur crépi est défraichie. Des tâches d'infiltration sont visibles.

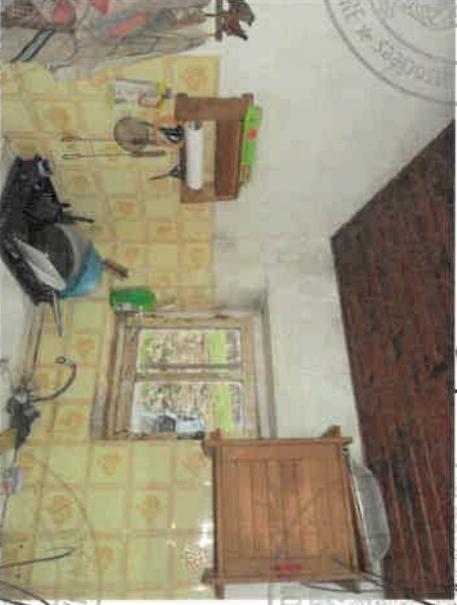
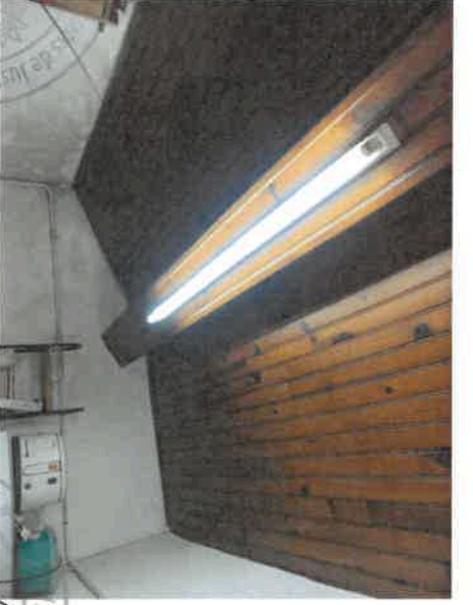
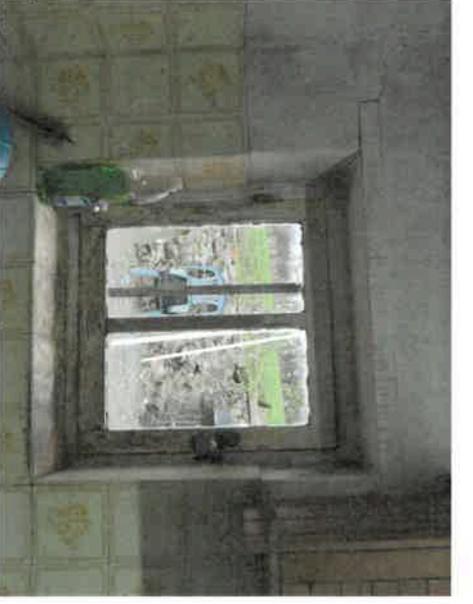
La peinture sur les murs est hors d'usage. Les murs présentent de nombreuses tâches de moisissures.

Les carreaux de faïence murale sont anciens et défraichis.

- Un radiateur chauffage centrale ancien ;
- Une fenêtre en bois un battant simple vitrage, hors d'usage ;
- Un meuble deux portes en bois ancien, surplombé par un évier en émail blanc deux bacs un égouttoir, avec robinetterie, l'ensemble usagé ;

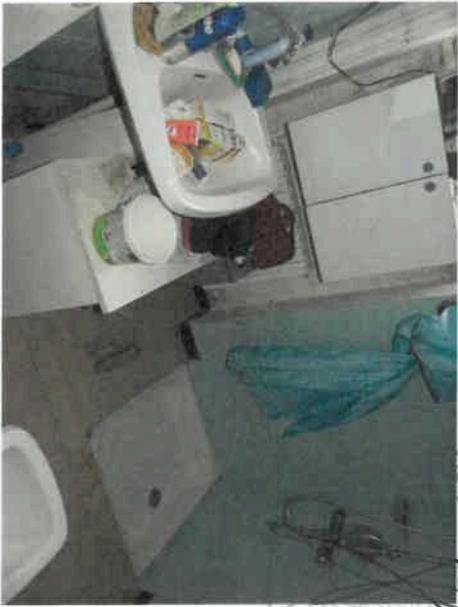
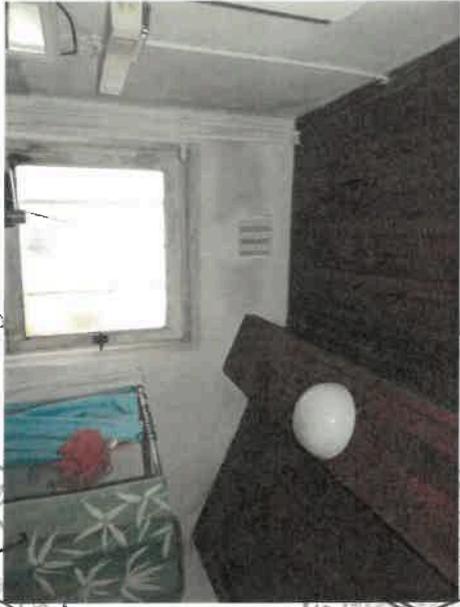
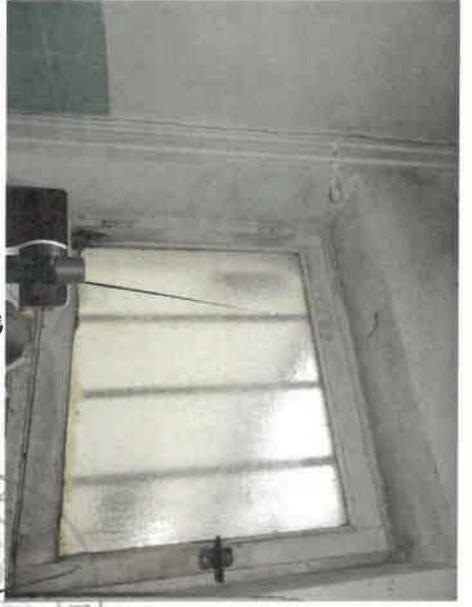
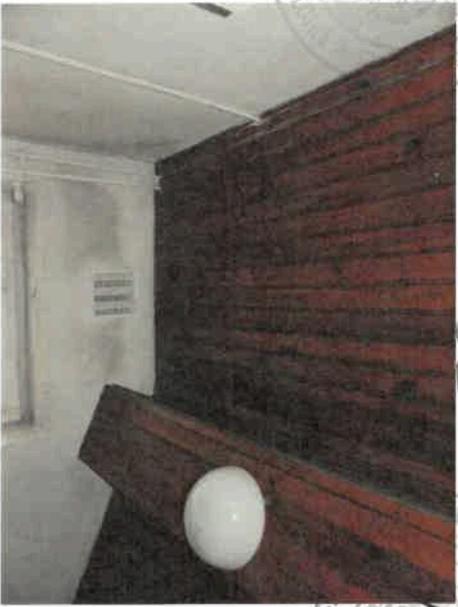
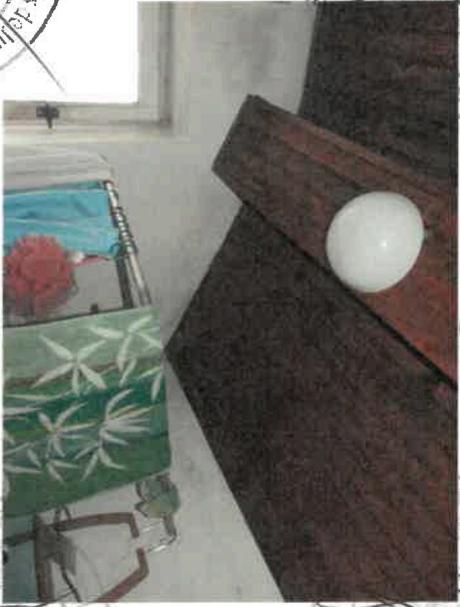
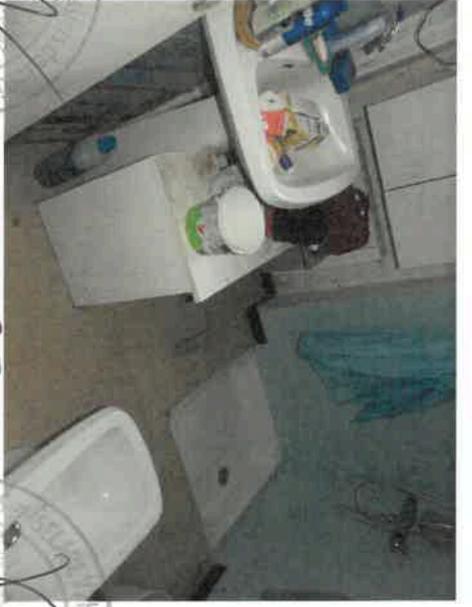
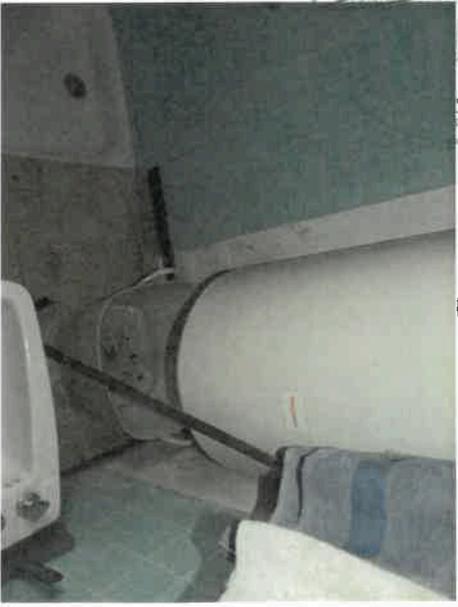
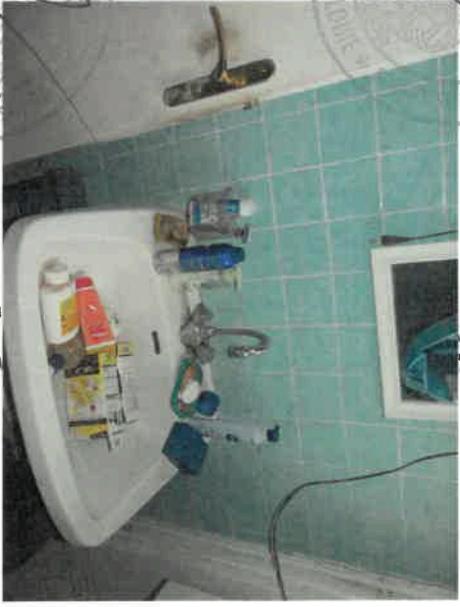
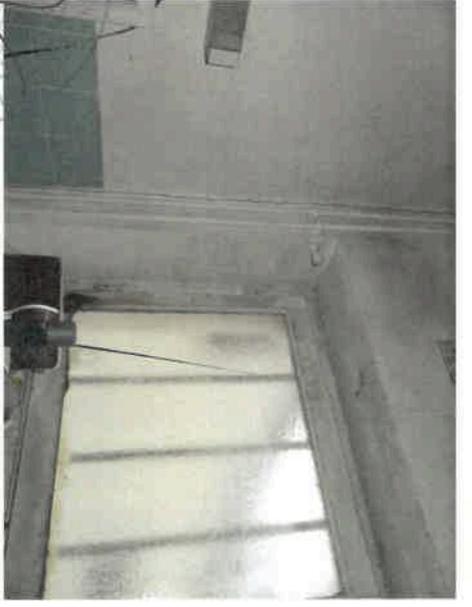
La peinture crépi sur les murs est défraîchie, et présente des tâches noires.

Je note l'existence d'une fissure verticale dans l'angle gauche de la pièce.

- Un globe lumineux ;
- Un radiateur chauffage central ancien ;
- Un bac à douche avec flexible ancien ;
- Un lavabo sur colonne ancien ;
- Un bidet ;
- Un chauffe-eau de marque THERMOR, lequel présente une fuite importante ;
- Une fenêtre en bois un battant simple vitrage opaque, hors service.
