## PROCÈS-VERBAL DE CONSTAT DE BIENS À SAISIR IMMOBILIÈREMENT

**CERTIFIONS** Nous être transporté ce jour commune de VILLAINES-LES-ROCHERS (37190) 19, rue de la Galandière sur plusieurs parcelles cadastrées section B n°1440, 1442, 1476, 1497, 1498 pour une surface totale de 16 ares et 46 centiares, où là étant arrivé à 9 heures :

Il s'agit d'une maison de bourg sur la **parcelle section B n°1442**, couverte en ardoises, datant de la fin du 19<sup>ème</sup> siècle, raccordée au tout à l'égout, comprenant :

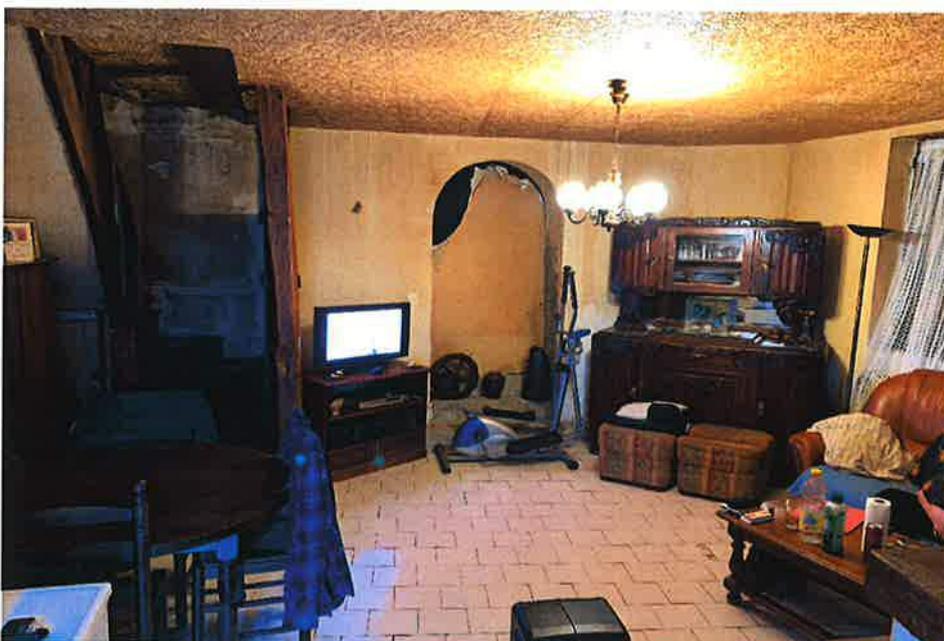
### **PIÈCE PRINCIPALE :**

Sol recouvert de carrelage ; les murs sont recouverts de crépi ; le plafond est recouvert de dalles de polystyrène.

Une porte vitrée donnant côté rue c'est-à-dire côté Ouest, en simple vitrage ; une petite fenêtre donnant sur un passage commun côté Sud.

Deux radiateurs non raccordés, la chaudière étant hors d'usage.

Au fond de la pièce côté Est, nous notons l'existence d'un passage qui a été condamné, qui donne sur une pièce située à l'arrière.

Cette pièce principale est équipée d'une installation électrique.

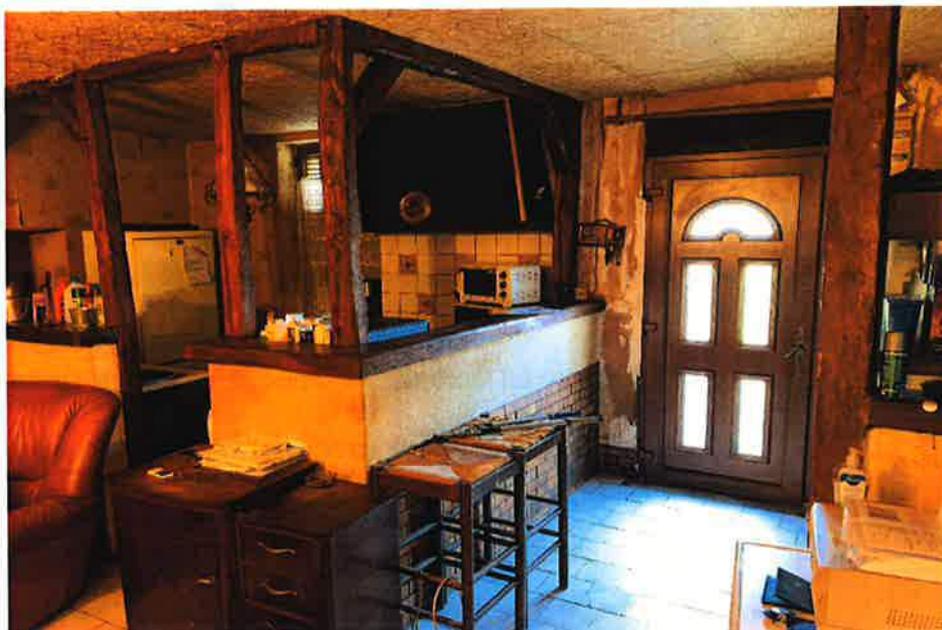
### **CUISINE OUVERTE SUR LE SÉJOUR :**

Sol recouvert de carrelage ; les murs sont recouverts de papier peint et faïence ; le plafond est recouvert de peinture.

Une fenêtre donnant sur la rue côté Ouest.

Un évier.

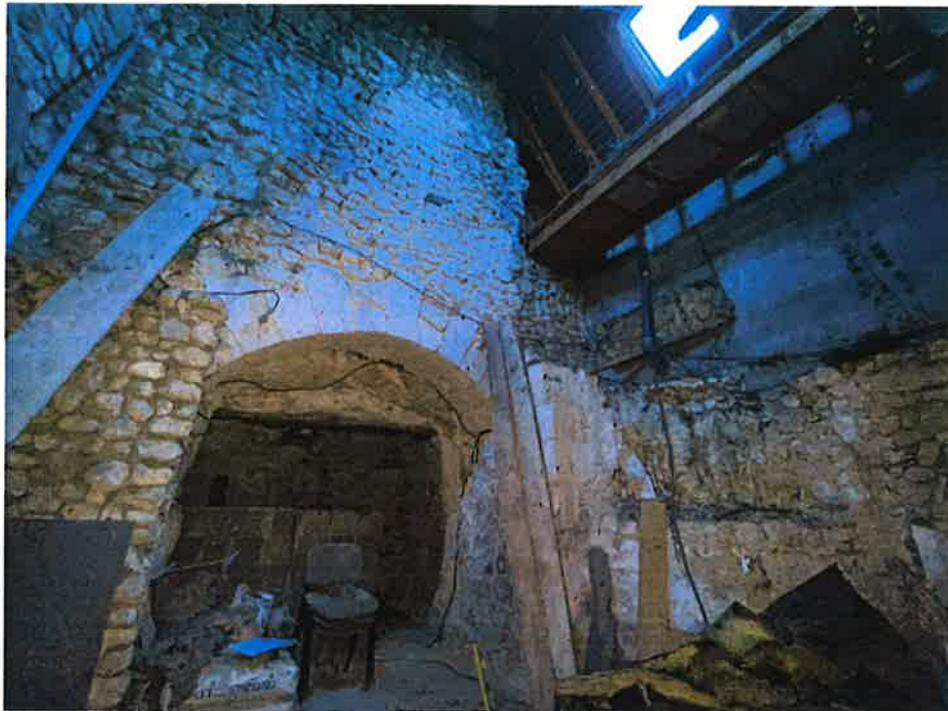
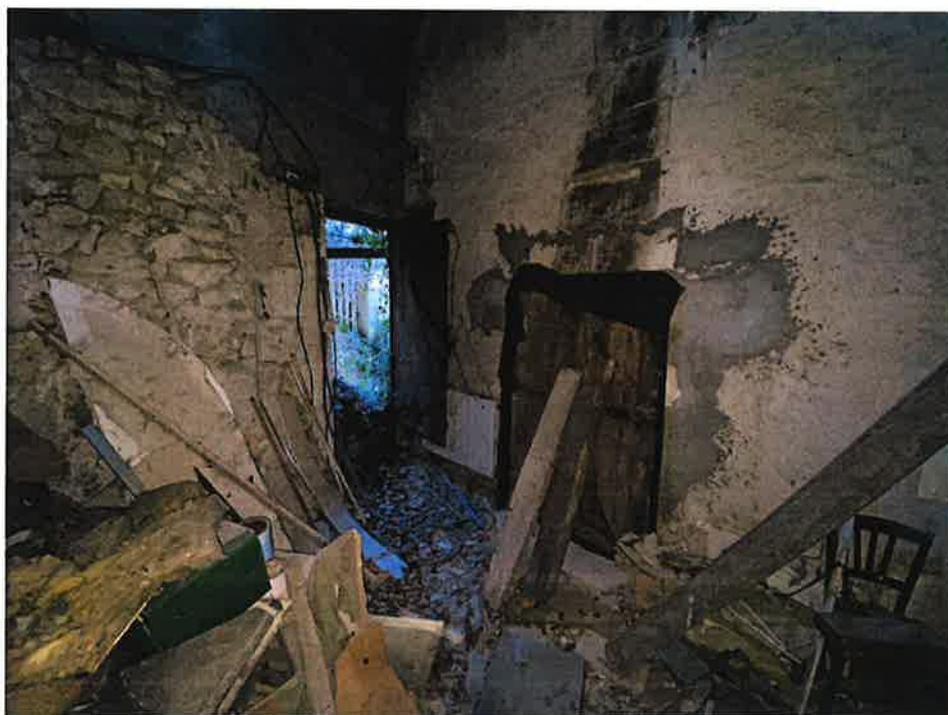
**Au fond du SÉJOUR, derrière le PASSAGE CONDAMNÉ, GRANDE PIÈCE :**

Sol en terre battue ; les murs sont bruts de moellons ; la charpente est apparente.

Nous retrouvons dans cette pièce la porte condamnée donnant sur le séjour ; une porte donnant sur le passage extérieur côté Sud.

Cette pièce est en cours de travaux et est brute, sans aucun aménagement.

En partie haute de cette pièce une porte permet d'accéder à un petit taillis situé à l'arrière de la maison sur la parcelle section B n°1440 et une échelle permet d'accéder à un grenier.

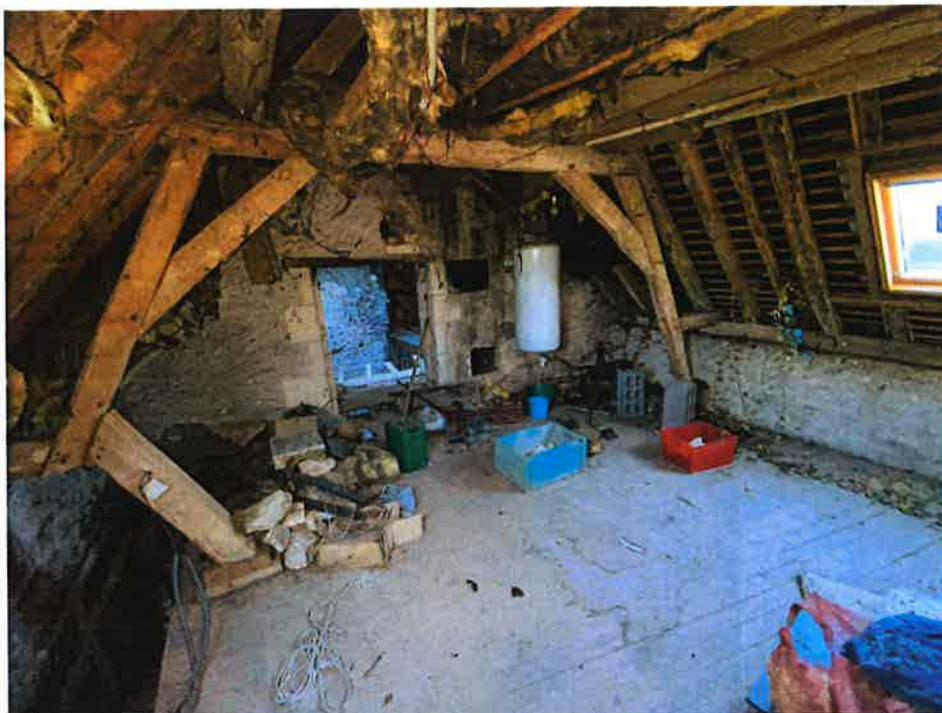
**GRENIER :**

Plancher ; charpente apparente.

Velux qui paraissent récents.

Pièce non aménagée.

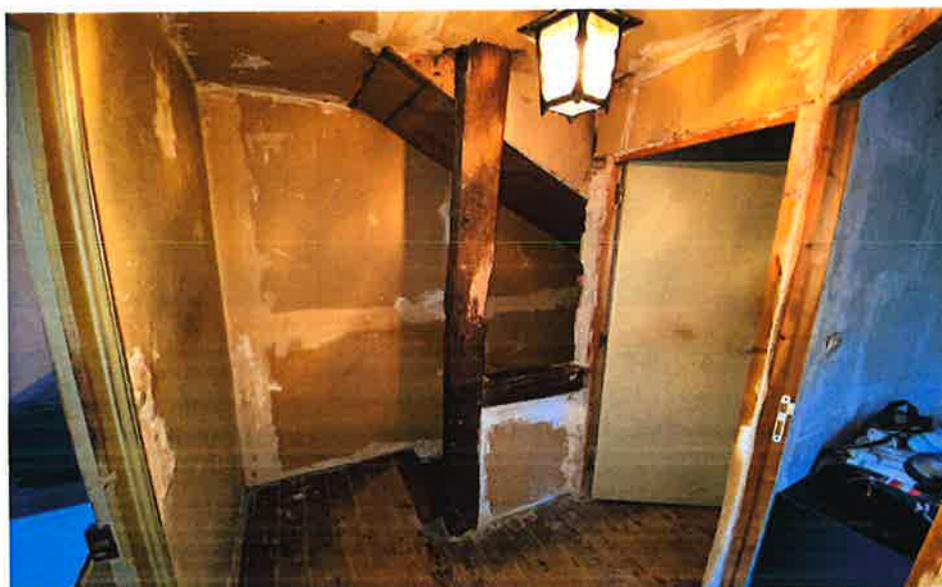
### ***PALIER :***

Sol recouvert de parquet ancien ; les murs et le plafond sont recouverts de placoplâtre, le tout assez défraîchi.

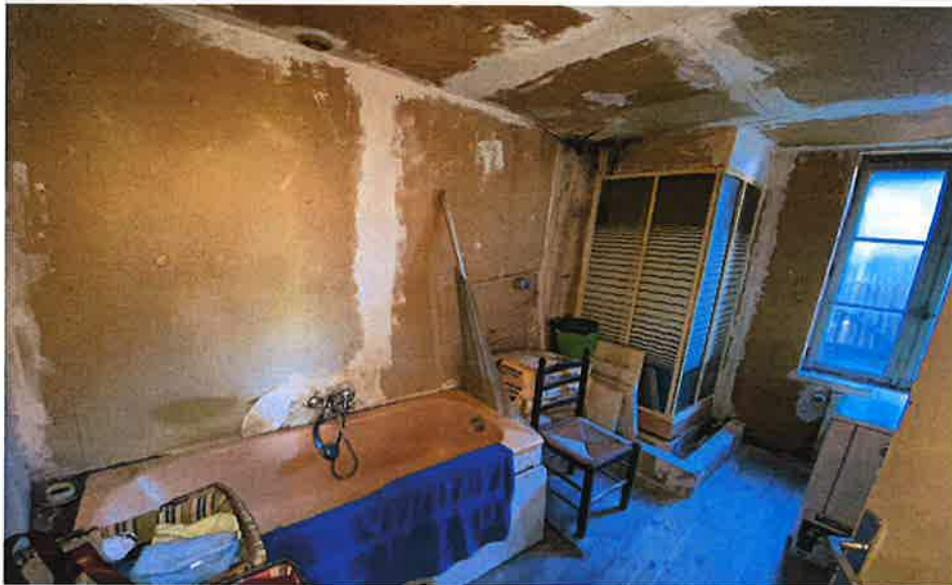
### **SALLE D'EAU :**

Sol recouvert de parquet brut assez défraîchi ; les murs sont recouverts de placoplâtre et plâtre ; le plafond est recouvert de placoplâtre ; le tout assez vétuste.

Une porte brute donnant sur le palier ; une fenêtre simple vitrage donnant sur l'extérieur.

Une vieille cabine de douche ; une vieille baignoire.

Un radiateur non raccordé.

Installation électrique assez sommaire ; branchement machine à laver.

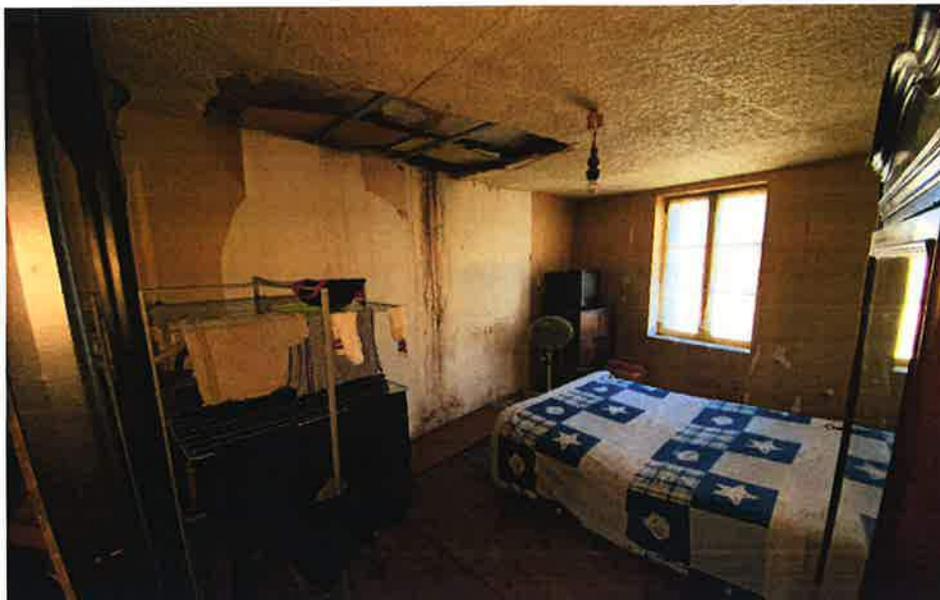
### **CHAMBRE SUD-OUEST :**

Sol recouvert de parquet ; les murs sont recouverts de papier peint ; le plafond est recouvert de placoplâtre avec polystyrène en partie effondré.

Une porte bois donnant sur le palier ; une fenêtre simple vitrage donnant sur la rue.

Pas de radiateur.

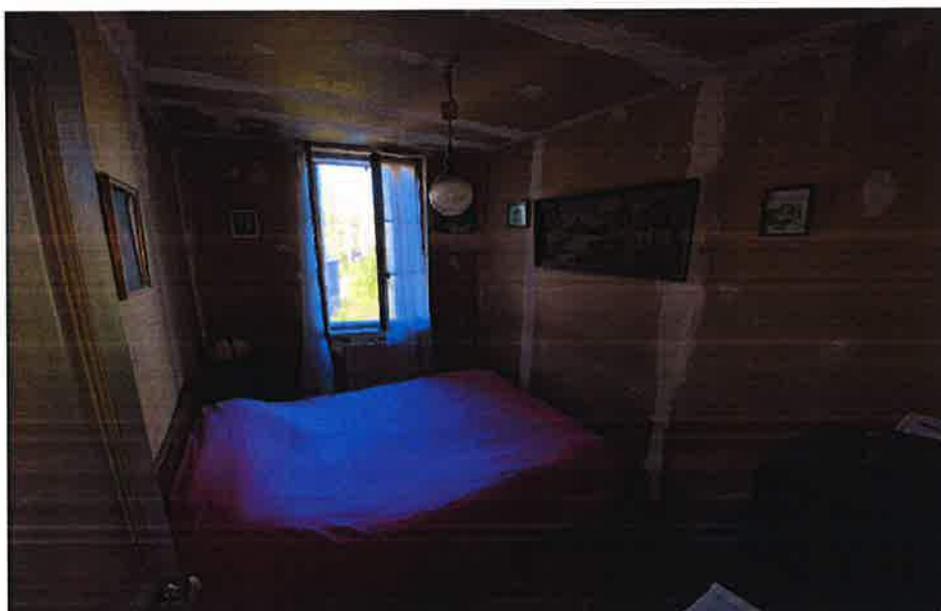
#### **CHAMBRE NORD-OUEST :**

Sol recouvert de parquet ; les murs sont recouverts de placoplâtre ; le plafond est recouvert de placoplâtre.

Une porte donnant sur le palier ; une fenêtre simple donnant sur l'extérieur.

Un radiateur non raccordé.

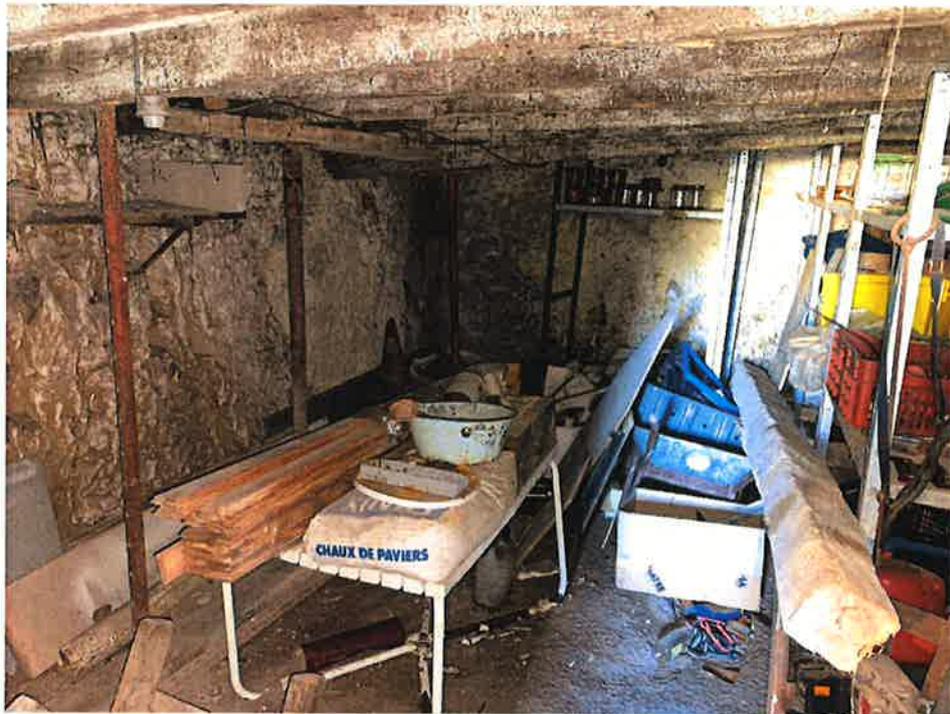
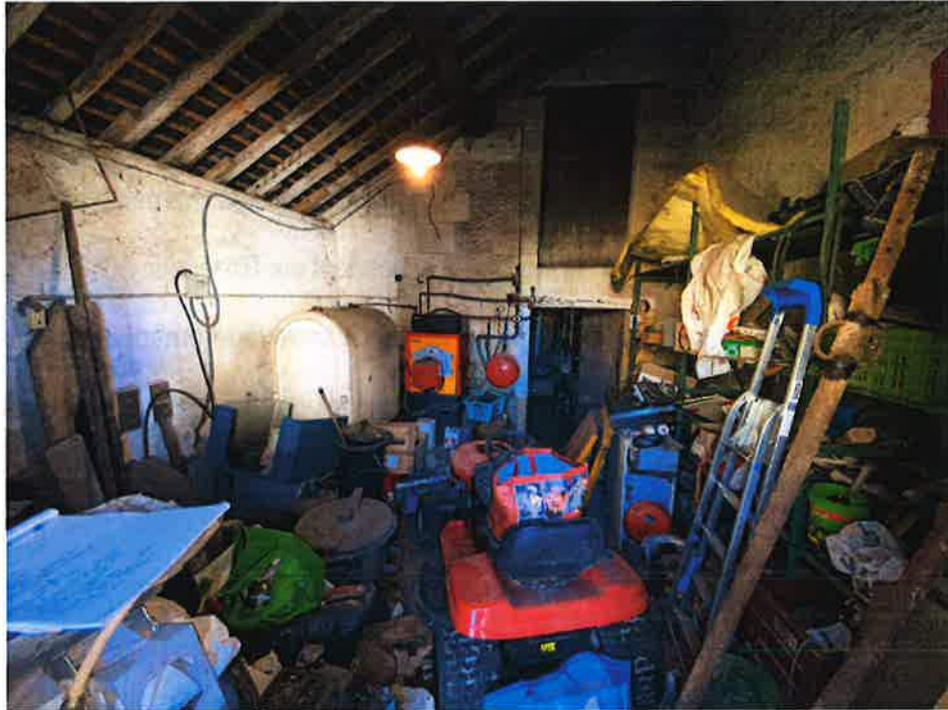
**DE L'AUTRE CÔTÉ DU PASSAGE COMMUN UNE GRANGE :**

Grange couverte en tôles et fibrociment avec une pièce renfermant la chaudière hors d'usage, une cuve à fuel.

Sol en terre battue ; les murs sont peints ; la charpente est apparente.

Une porte bois à claire-voie donnant sur l'extérieur.

**A l'arrière une pièce à usage de cave légèrement en contrebas :**

Sol en terre battue ; les murs sont en moellons ; poutres au plafond ; le tout assez vétuste.

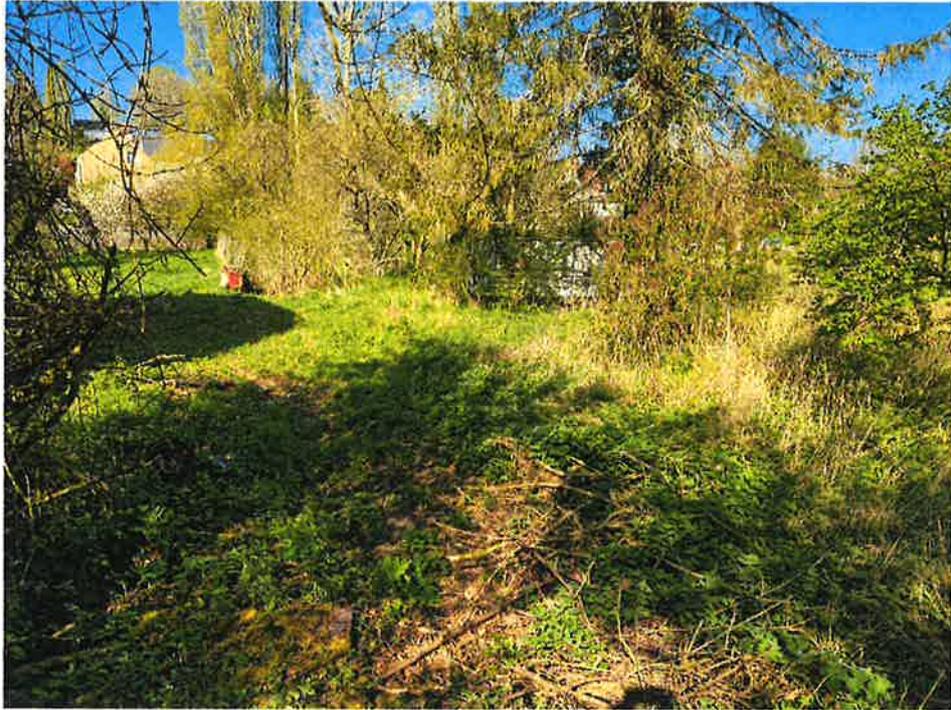
**A L'ARRIÈRE UN TERRAIN Á L'ABANDON :**

Jardin sur les parcelles **section B n°1497, 1498**, ; quelques arbres fruitiers et un petit ruisseau qui passe à l'extrémité Ouest du jardin. **Parcelle en zone N non constructible.**
