# PROCÈS-VERBAL DE CONSTAT

**L'AN DEUX MILLE VINGT-DEUX ET LE DIX-HUIT MARS**

M'être transporté ce jour vers 09 h 30 à TARBES – HAUTES-PYRENEES, 8 rue Prosper Colat, par devant l'ensemble immobilier cadastré section AE n° 148, où en présence des deux témoins requis par la loi, j'ai fait procéder à l'ouverture forcée de cet ensemble immobilier. L'immeuble est libre de tout occupant.

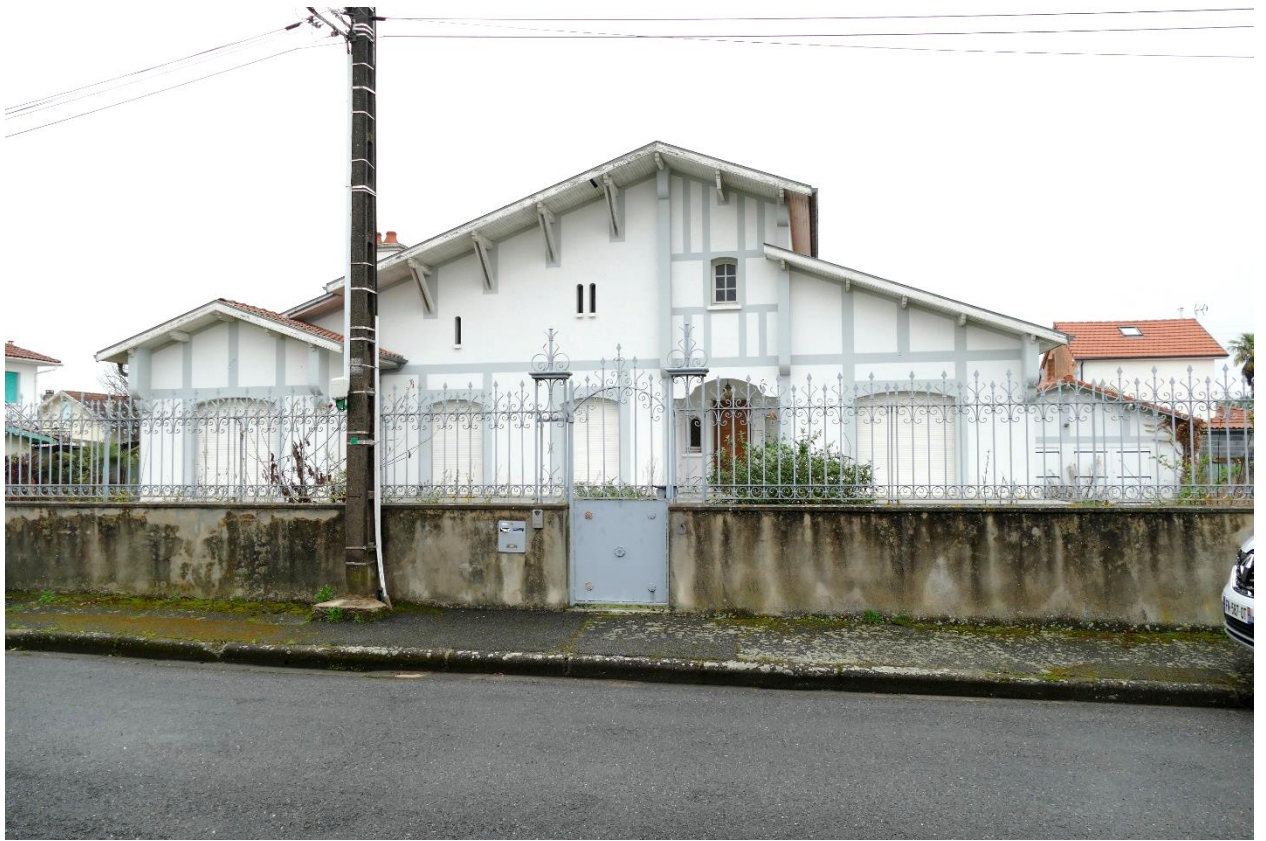
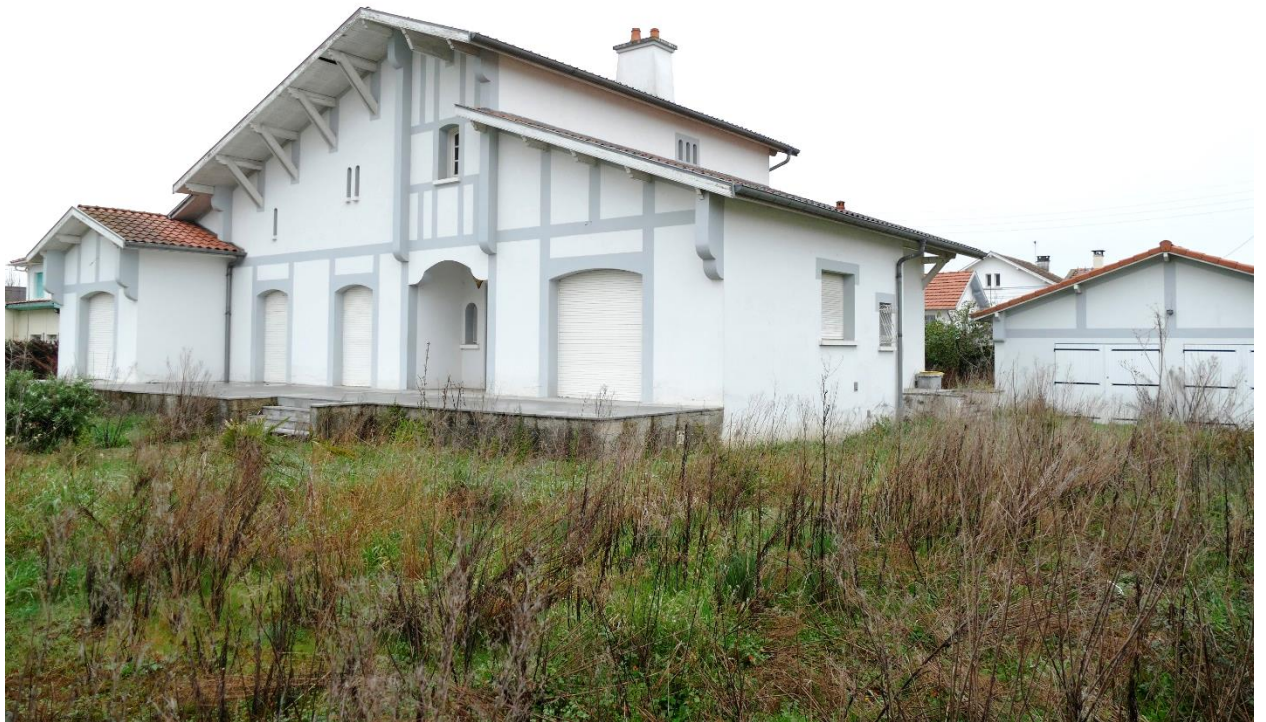
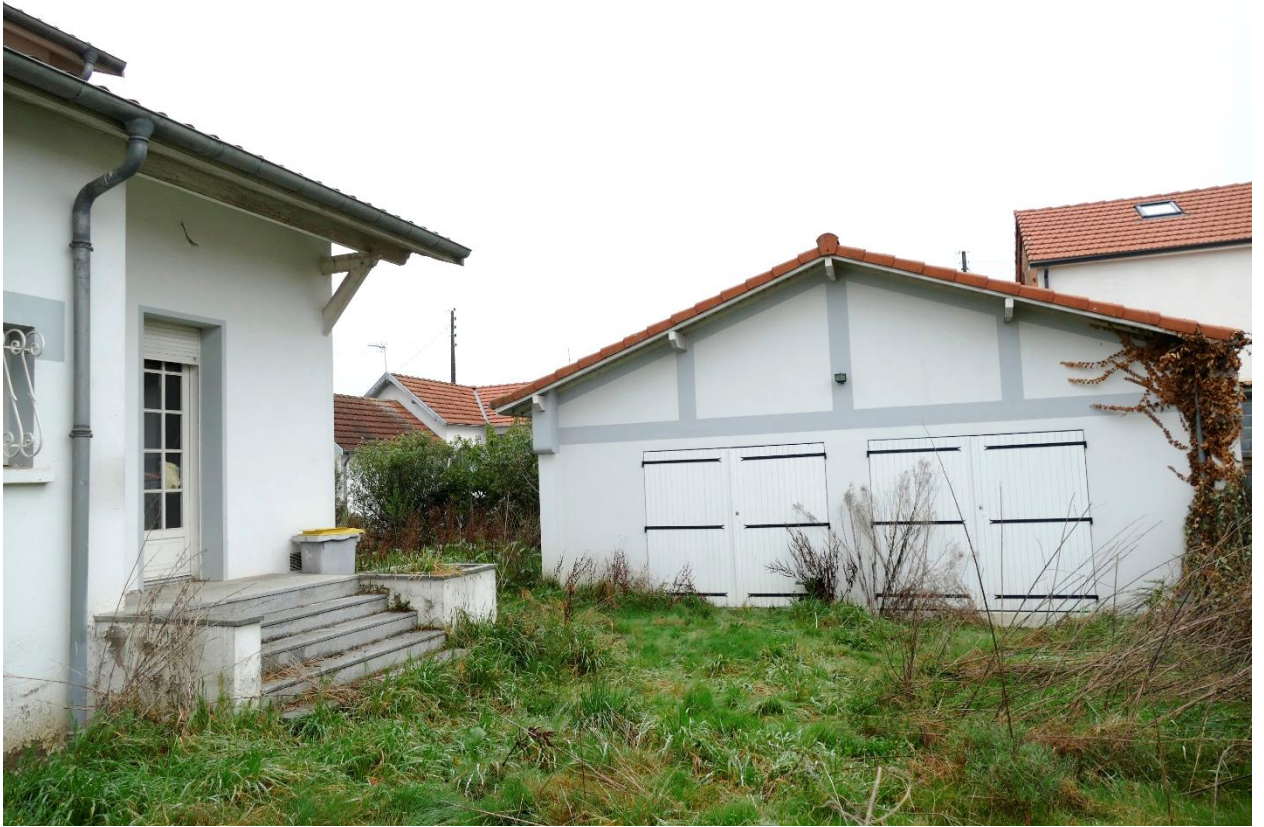
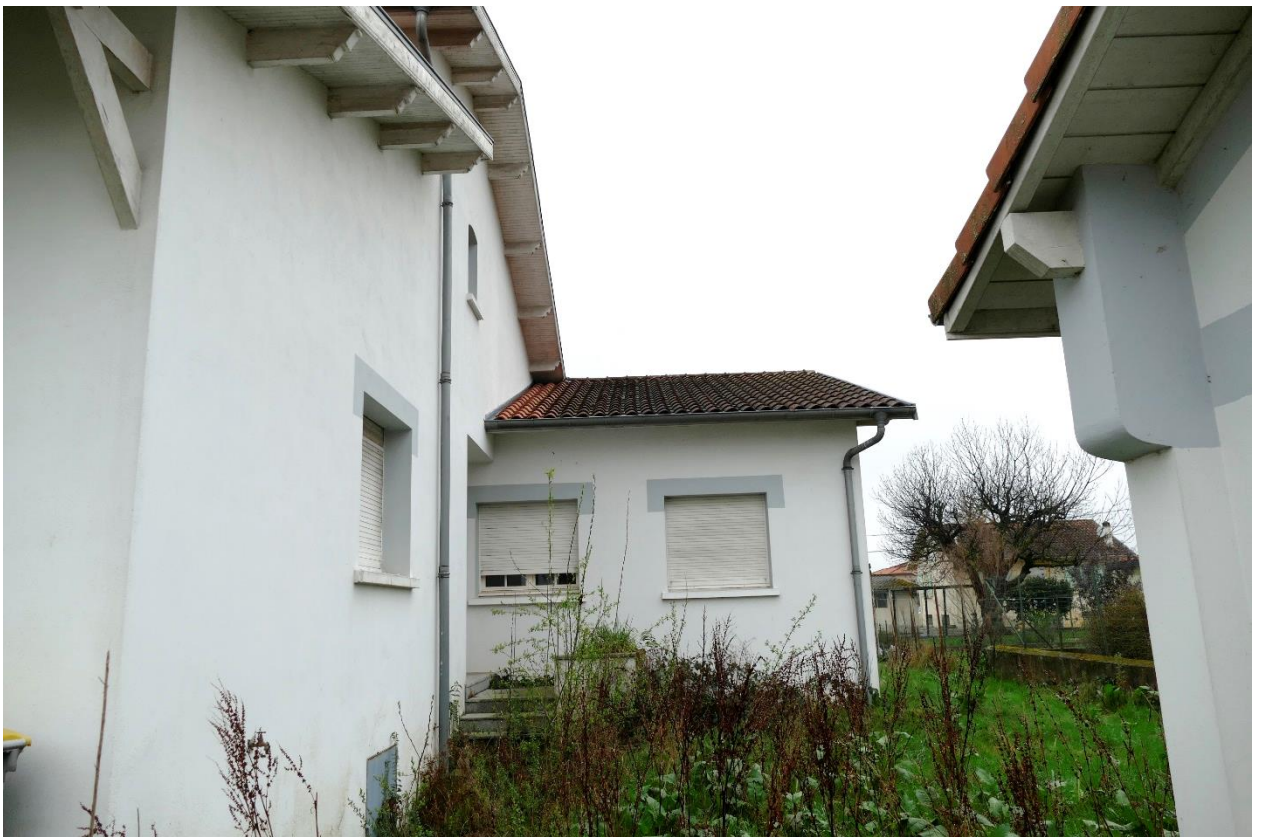
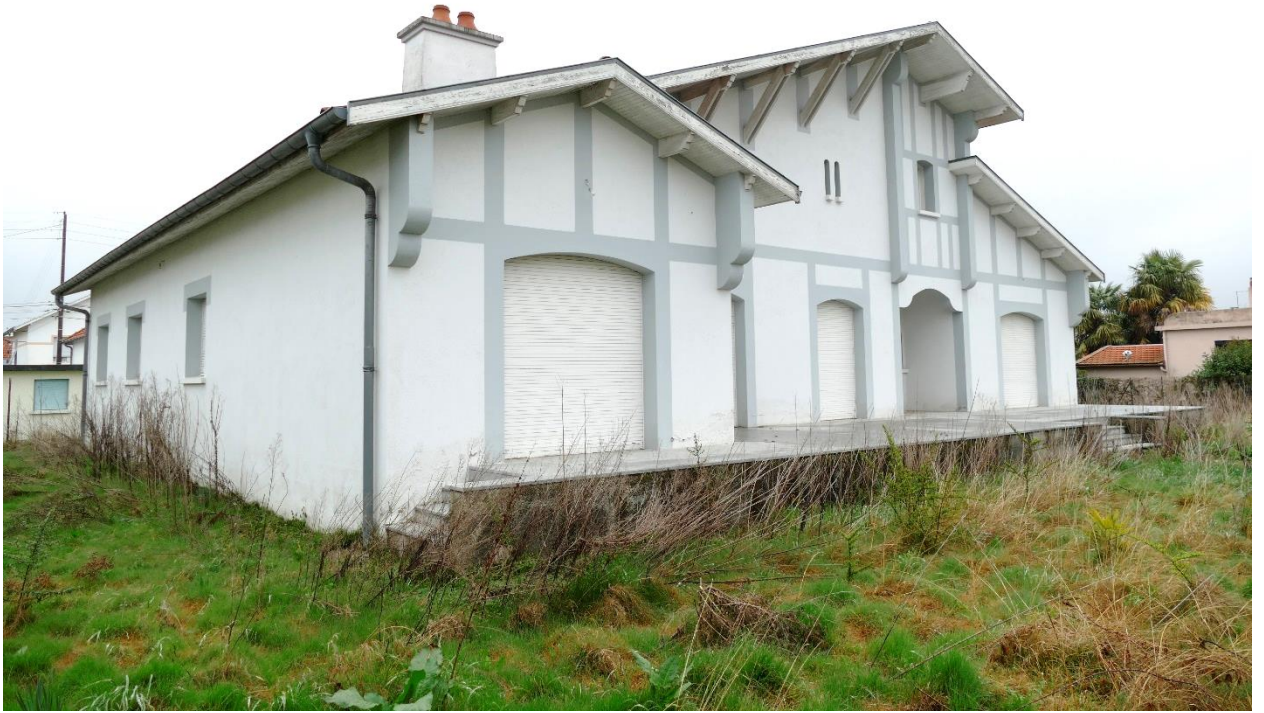
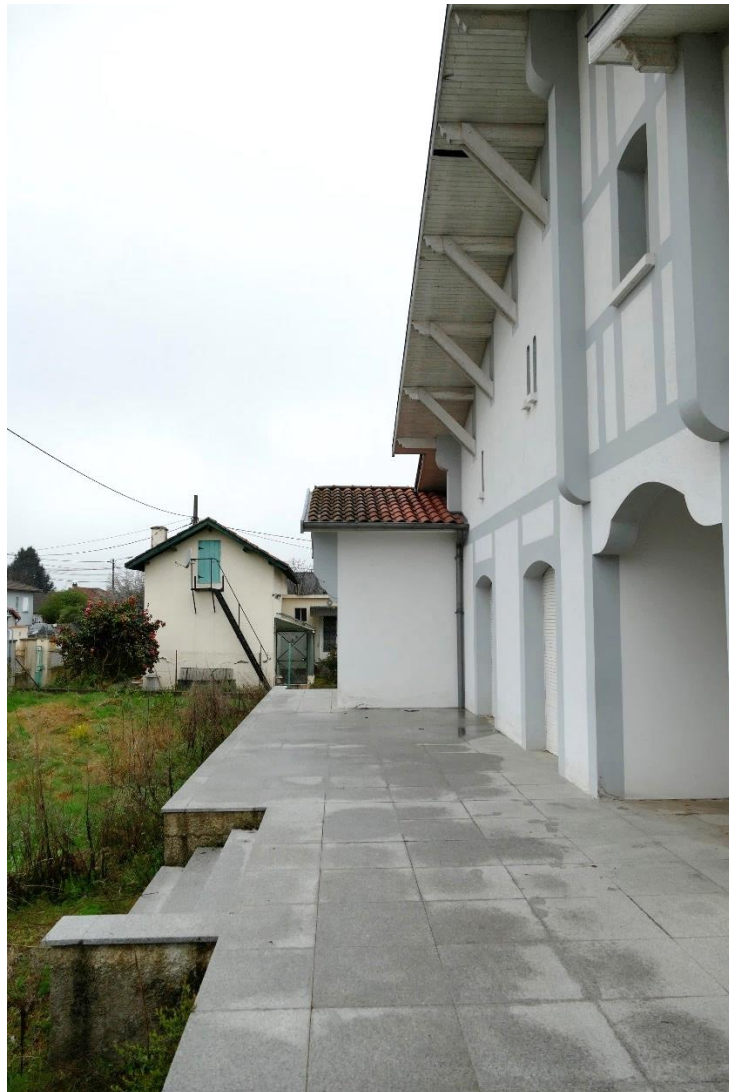
La propriété est séparée de la rue Prosper Colat se trouvant au sud, par un muret bâti qui soutient une clôture en fer forgé. On pénètre dans la propriété par un portillon ainsi qu'un portail à double battant également en fer forgé. A l'est, au nord et à l'ouest, la limite séparative est matérialisée par des murets bâtis en dur surmontés de clôtures grillagées, dont la propriété n'a pu être déterminée.

La parcelle est en nature de jardin d'agrément actuellement non entretenu, avec plantations d'arbustes. Présence d'une trappe se trouvant au sol, à proximité de l'angle sud-est, pouvant être une trappe d'assainissement.

Au nord-est de la propriété, je note la présence d'un garage double avec façade en enduit peint, couverture en tuiles et les dalles de pluvial en zinc.

La maison est en rez-de-chaussée surélevé sur un vide sanitaire avec des combles non aménagés. La couverture est en tuiles. Les planches de rives semblent anciennes dont l'une est détruite. Les gouttières et les descentes pluviales sont en zinc. Les façades de la maison sont en enduit peint de style basque. Un conduit de cheminée est également visible sur le toit de la maison.

Le perron de la maison est composé de quatre marches en dalles de granit et d'une terrasse exposée au sud également en dalles de granit. Présence deux autres perrons de même nature à l'est et au nord de la maison.

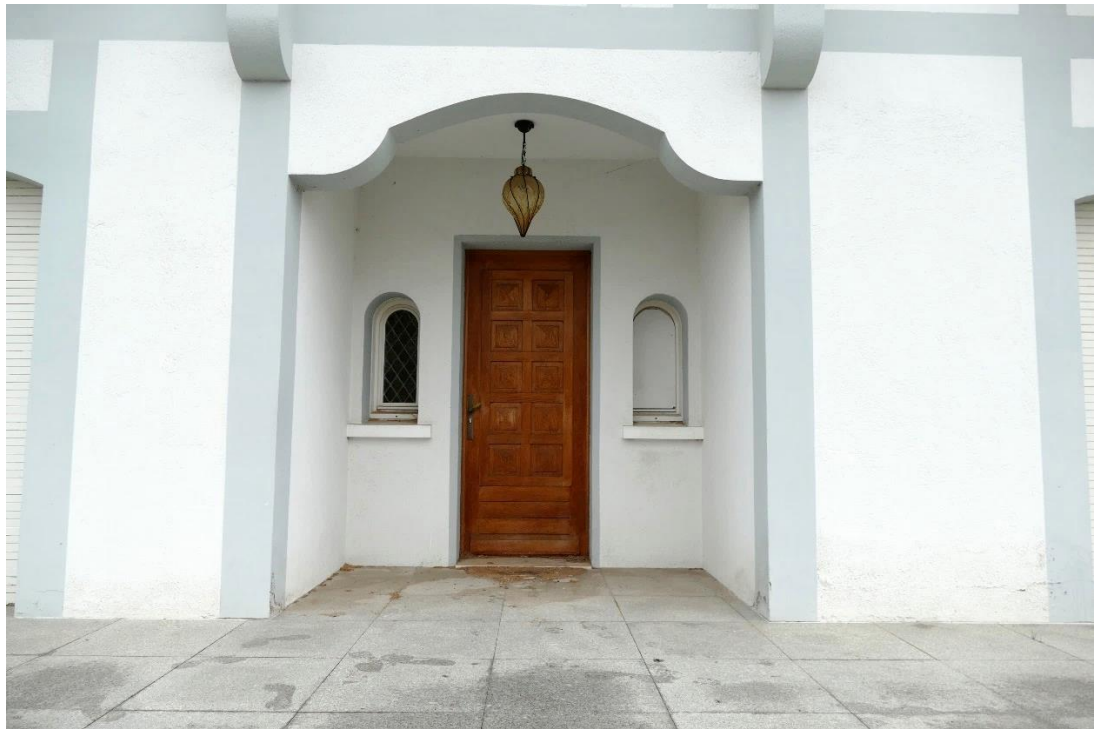
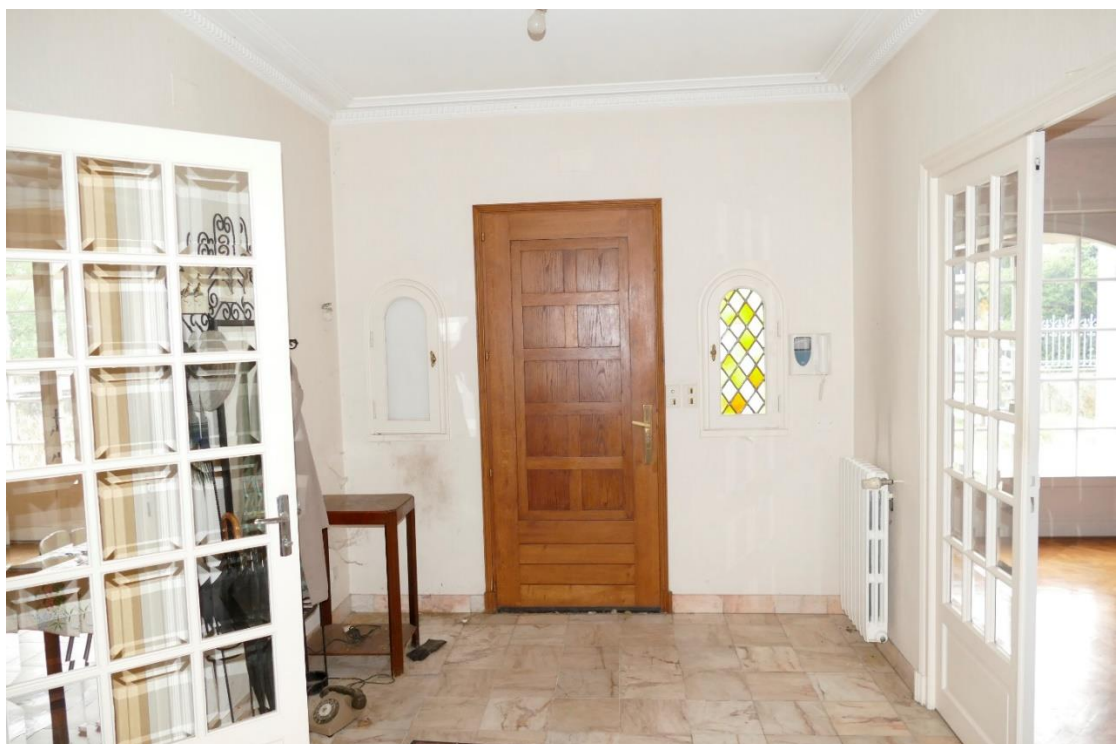
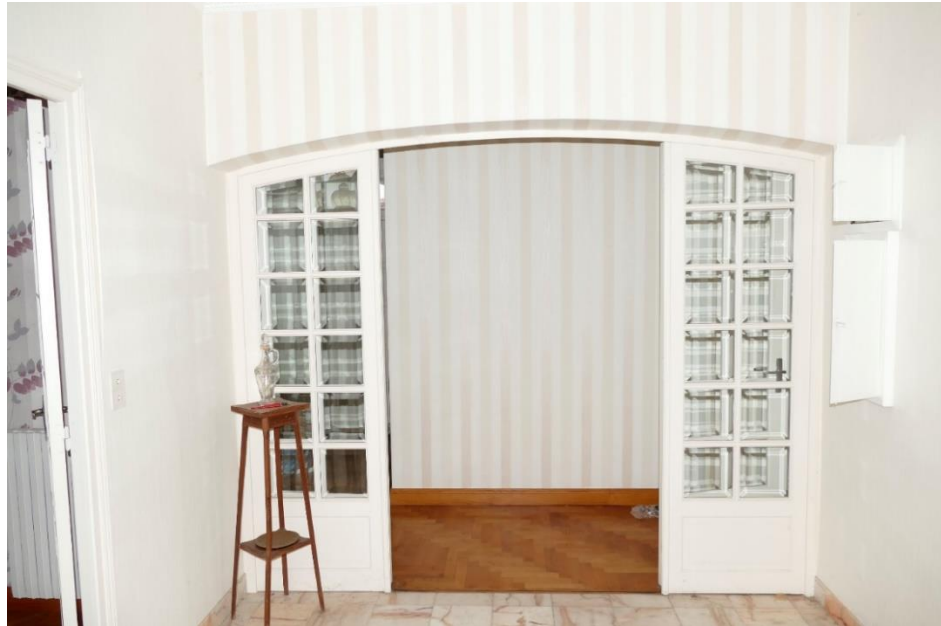
**Hall d'entrée (9,77 m<sup>2</sup>)** : on y accède depuis l'auvent situé au sud de la maison par une porte en bois. Le plafond est en plâtre peint avec moulures. Les murs sont en briques tapissées. Le sol est recouvert de carreaux de marbre. Présence d'un radiateur de chauffage central ; de deux fenestrons donnent sur l'auvent. Les deux sont démunis de grille. Pour l'un, la vitre est brisée. A l'est, présence d'une porte fenêtre en bois avec verres biseautés donnant sur la cuisine. A l'ouest, une double porte fenêtre en bois avec verres biseautés donnant sur le séjour. Au nord, présence d'une double porte fenêtre en bois avec verres biseautés ainsi qu'une baie latérale fixe en bois avec verres biseautés. Présence également de deux tableaux électriques avec fusibles et disjoncteurs.

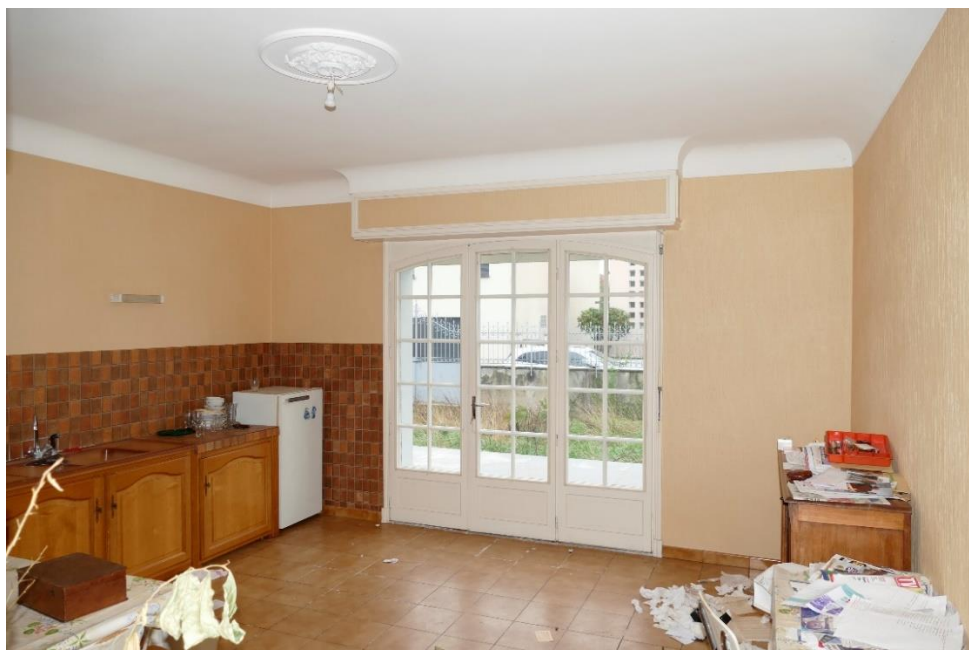
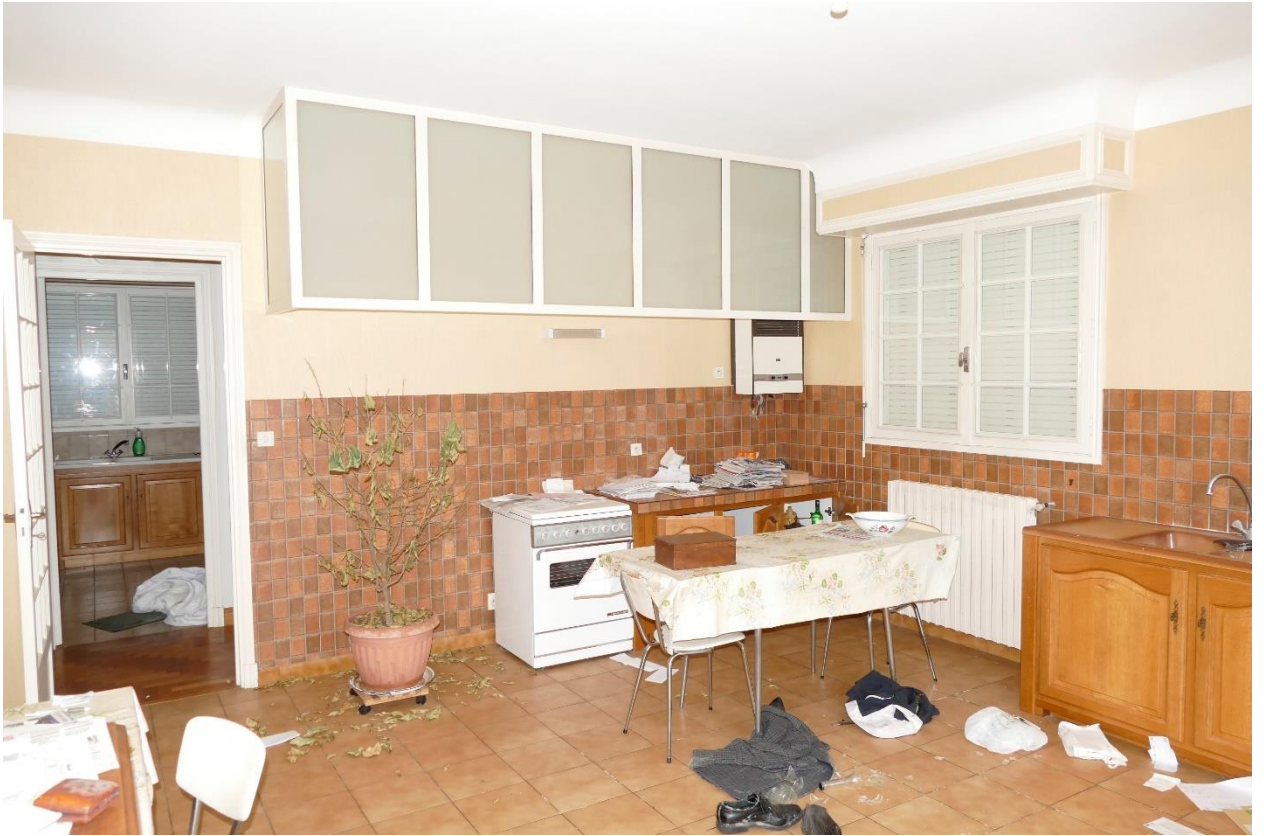
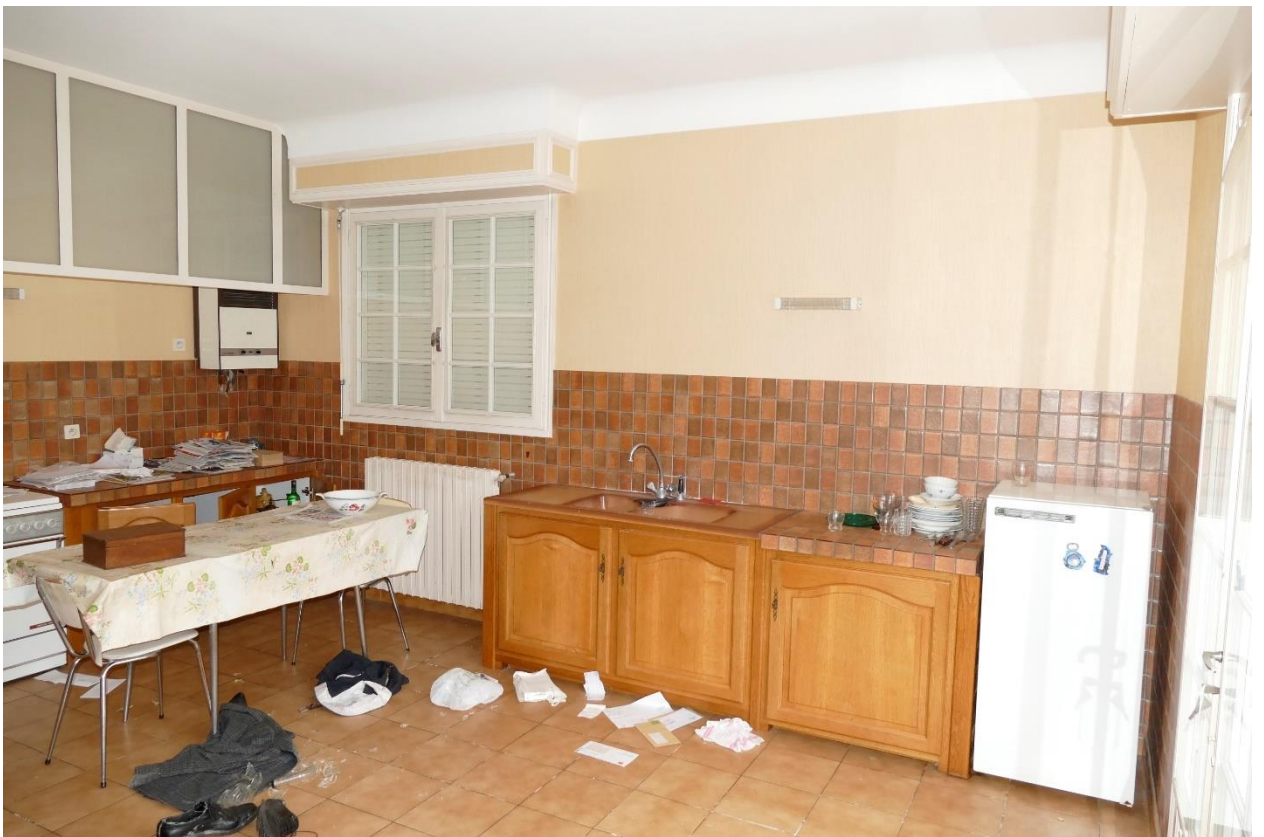
**Cuisine au sud-est (23,55 m<sup>2</sup>)** : on y accède soit depuis le hall d'entrée (voir supra), soit depuis une porte fenêtre donnant sur le couloir de distribution. Le plafond est en plâtre peint avec présence d'une rosace. Les murs sont en briques recouvert d'un revêtement en vinyle ou d'un carrelage en grès couleur marron en partie cuisine. Le sol et plinthes sont en carrelage de grès couleur flamme. Présence d'un radiateur de chauffage central ; une paillasse bâtie en dur avec une table de travail carrelée et des placards en bois massif en partie inférieure. Une seconde paillasse bâtie en dur avec une table de travail carrelée et des placards en bois massif en partie inférieure avec, en outre, un double évier avec égouttoir en grès couleur flamme, équipé d'un robinet mélangeur col de cygne ainsi qu'une douchette et un flexible. Présence également d'un chauffe-eau au gaz de marque ELM Leblanc, semblant ne servir que pour la production d'eau chaude ; une bouche de VMC. Au sud, présence d'une double porte fenêtre en bois avec survitrage intérieur ainsi qu'une baie fixe latérale en bois avec survitrage, équipées d'un volet roulant en bois à commande manuelle. A l'est, une double fenêtre en bois avec survitrage intérieur avec volet roulant en bois à commande manuelle.

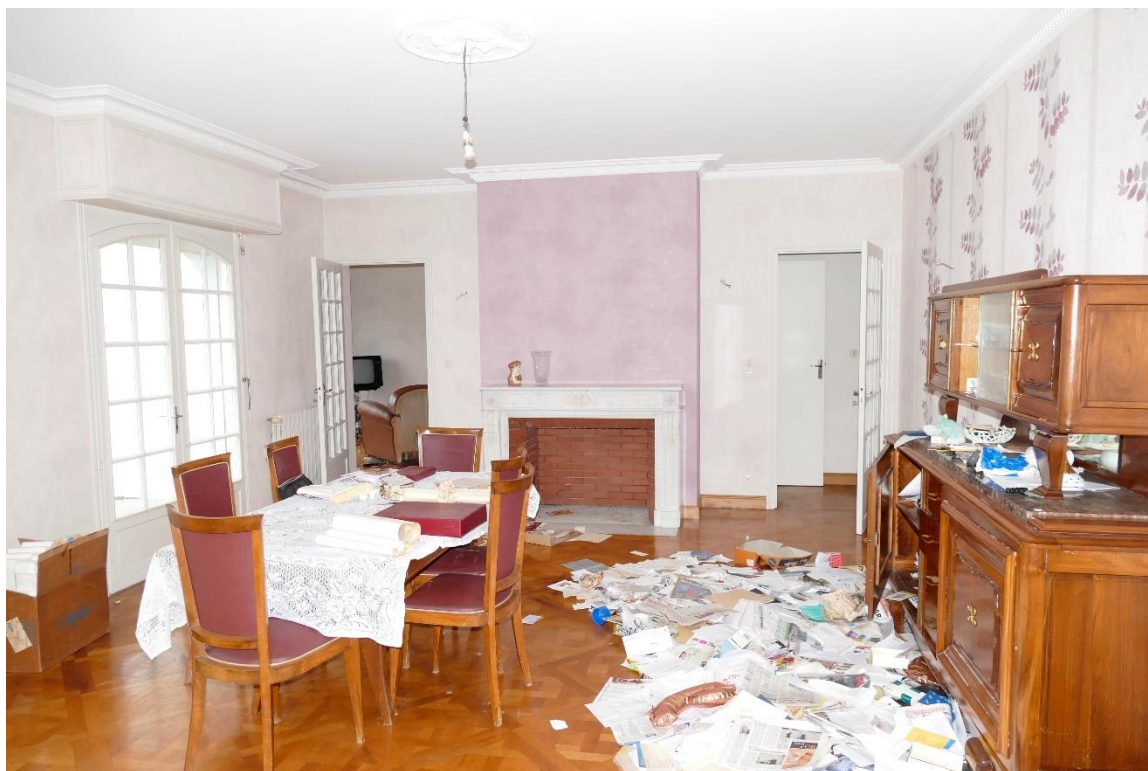
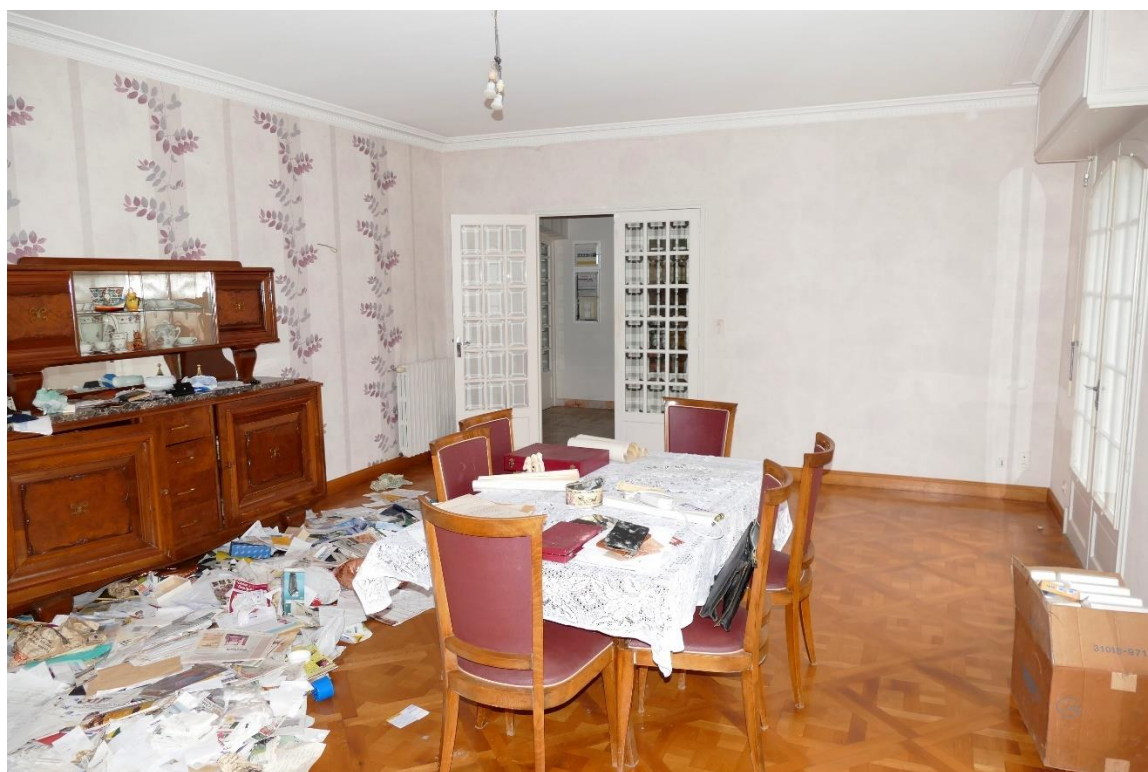
**Salle à manger (33,84 m<sup>2</sup>)** : on y accède depuis le hall d'entrée. Le plafond est en plâtre peint avec moulures et rosaces. Les murs sont en briquettes tapissées de vinyles. Les plinthes sont en bois massif, de même que le sol en parquet marqueté. Présence de deux radiateurs de chauffage central et d'une cheminée en marbre avec âtre en briques réfractaires. Au sud, présence de deux doubles fenêtres en bois avec survitrages intérieurs ainsi qu'une baie fixe latérale en bois avec survitrage équipées de volets roulant en bois à commande manuelle. Présence d'une porte vitrée en bois avec carreaux en verre biseauté donnant sur le salon situé au sud-ouest. Présence d'une porte vitrée en bois avec carreaux en verre biseauté donnant sur le dégagement nord-ouest.

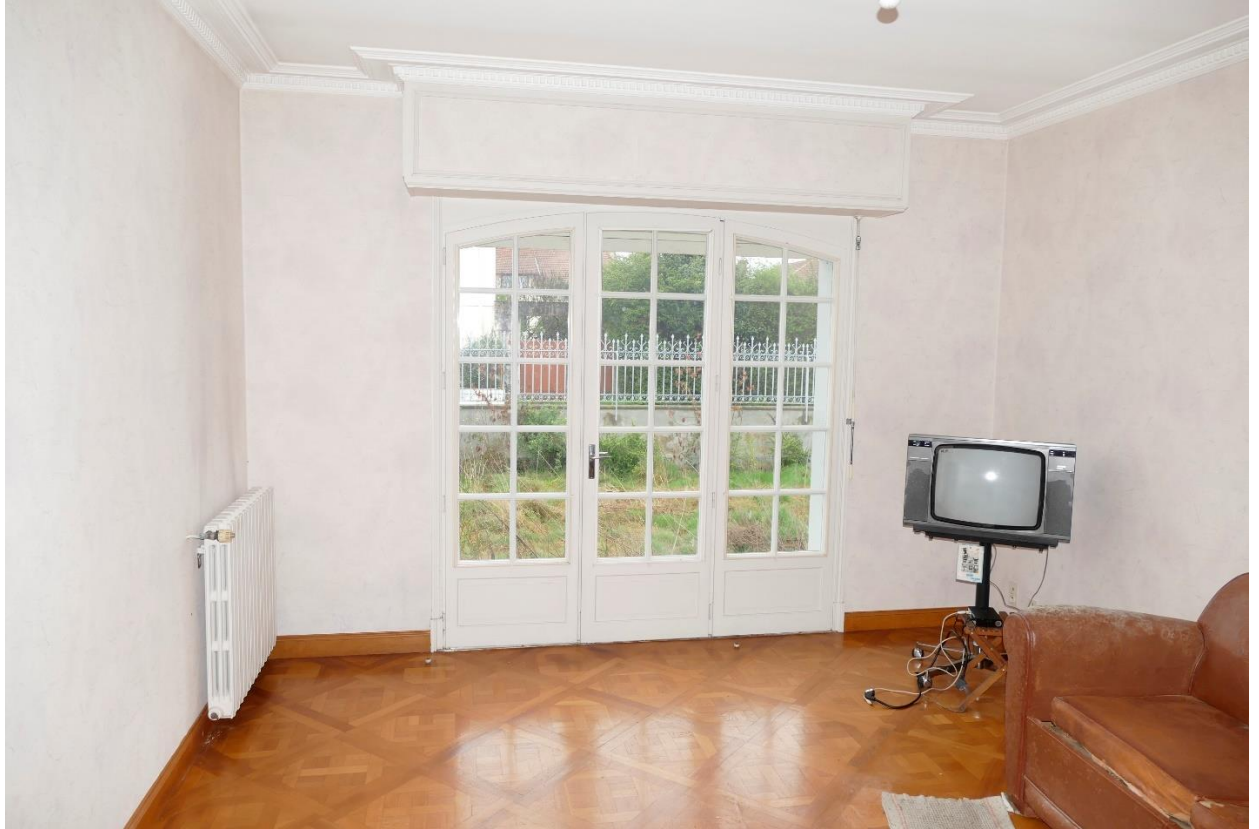
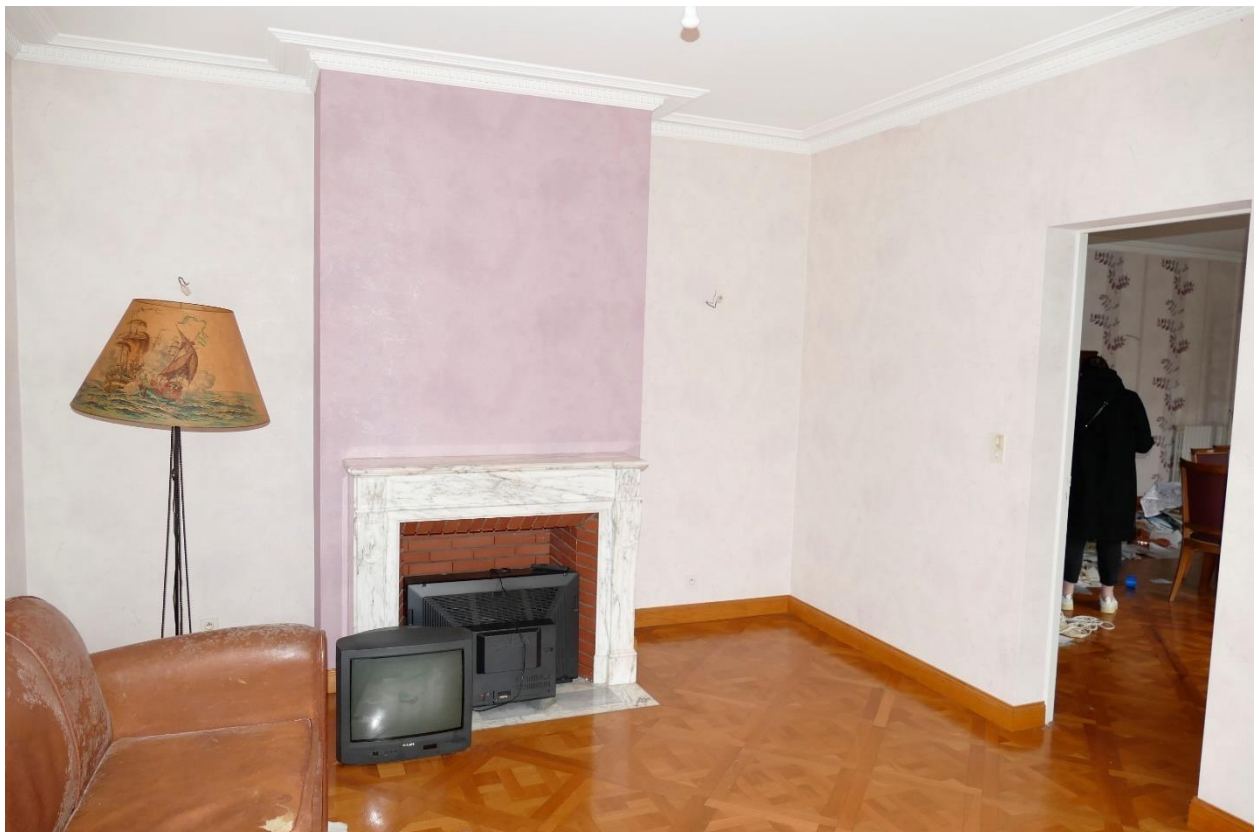
**Salon (19,18 m<sup>2</sup>):** on y accède depuis la salle à manger par une porte vitrée. Le plafond est en plâtre peint avec moulures et rosaces. Les murs sont en briquettes tapissées de vinyle. Les plinthes en bois massif, de même que le sol en parquet marqueté. Présence d'un radiateur de chauffage central. Une porte fenêtrée en bois avec survitrage intérieur ainsi que deux baies fixes latérales en bois avec survitrages équipées de volet roulant en bois à commande manuelle.

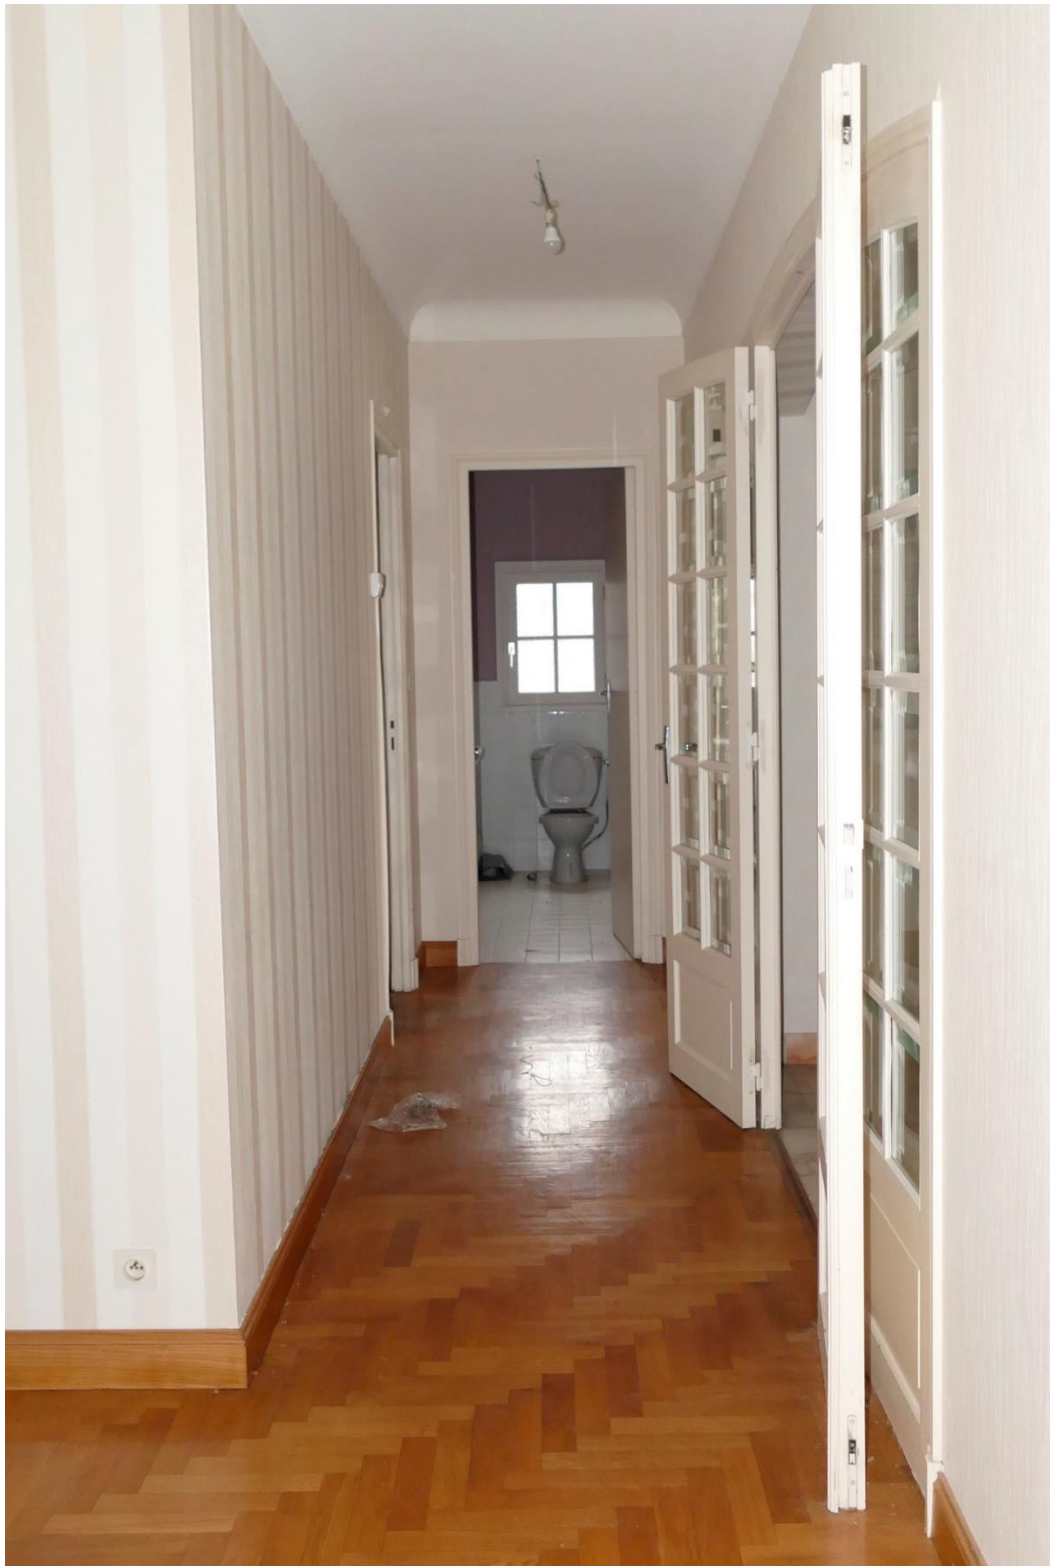
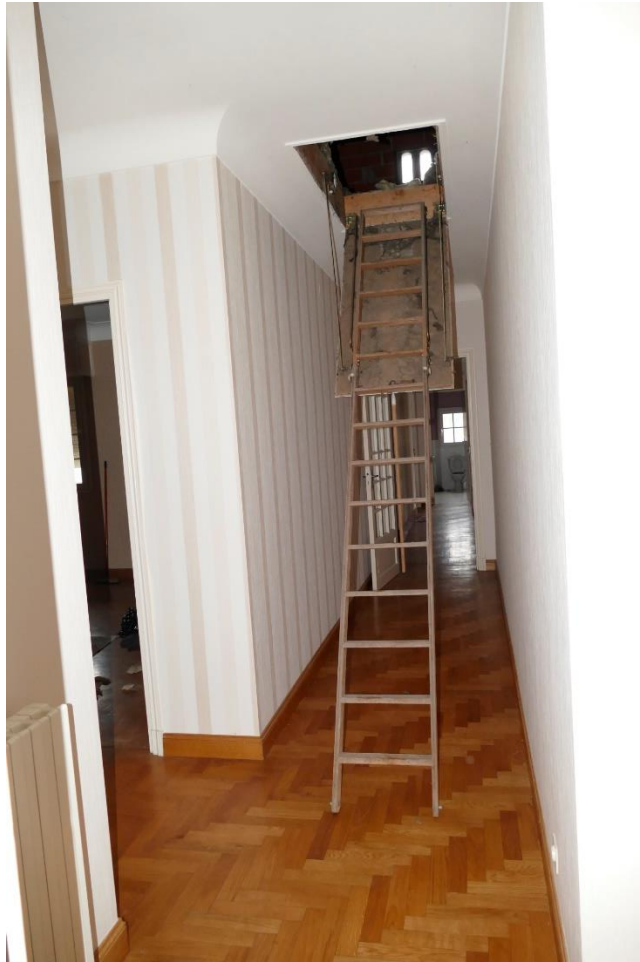
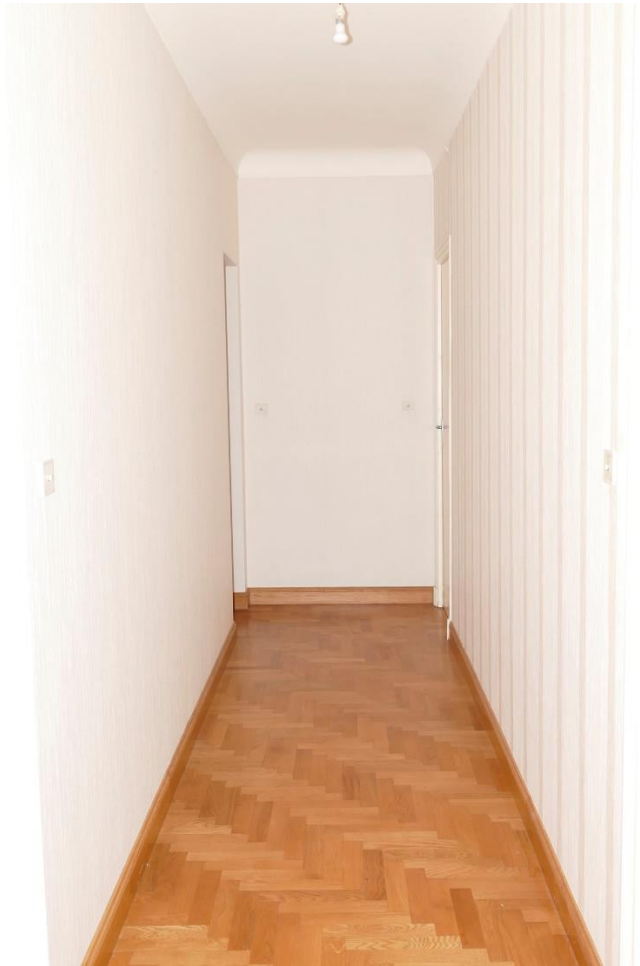
**Couloir de distribution et dégagement (28,76 m<sup>2</sup>)** : il se développe en axe central avec un dégagement dans sa partie nord-ouest. Le plafond en plâtre peint avec moulures et rosaces. Les murs sont en briques tapissées de papier peint. Les plinthes sont en bois massif, de même que le sol en parquet bois massif motif bâtons rompus. Présence de deux radiateurs de chauffage central. Au nord, une porte en bois avec imposte vitrée oscillo-battante donnant sur le perron nord. Présence d'un placard avec deux portes métalliques de type Kzed. En partie médiane, une porte en bois vitrée sépare la partie jour de la partie nuit. A l'ouest, une échelle meunière avec une trappe située au plafond donne accès aux combles non aménagés. Au sud-ouest, une porte isoplane donne sur un placard penderie.

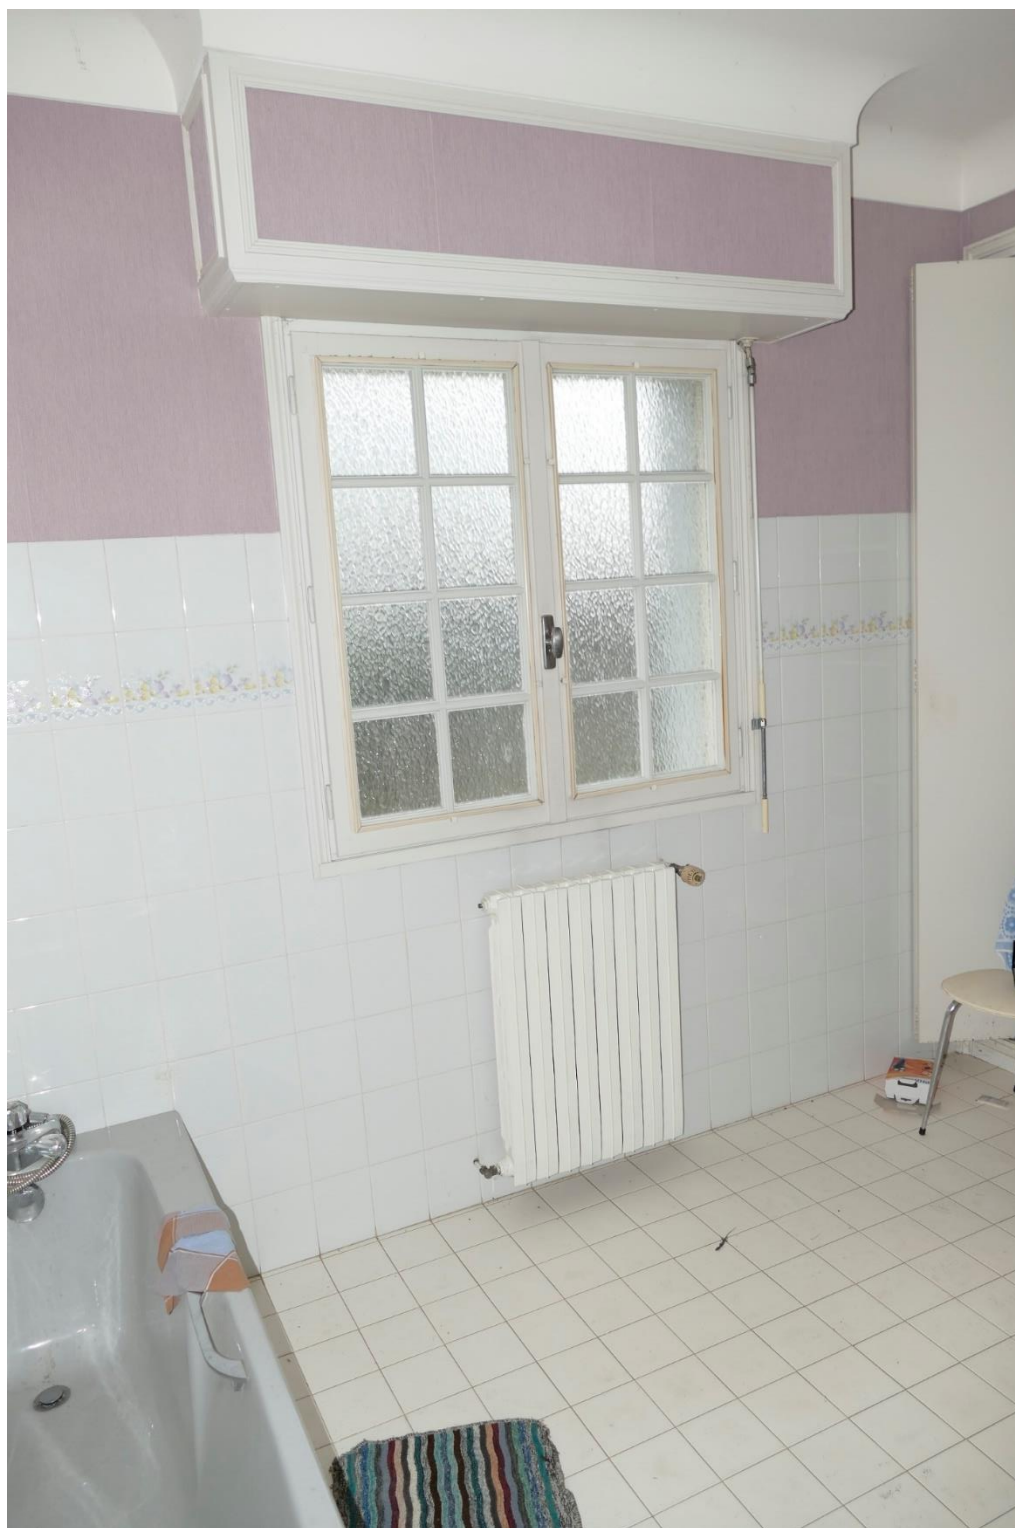
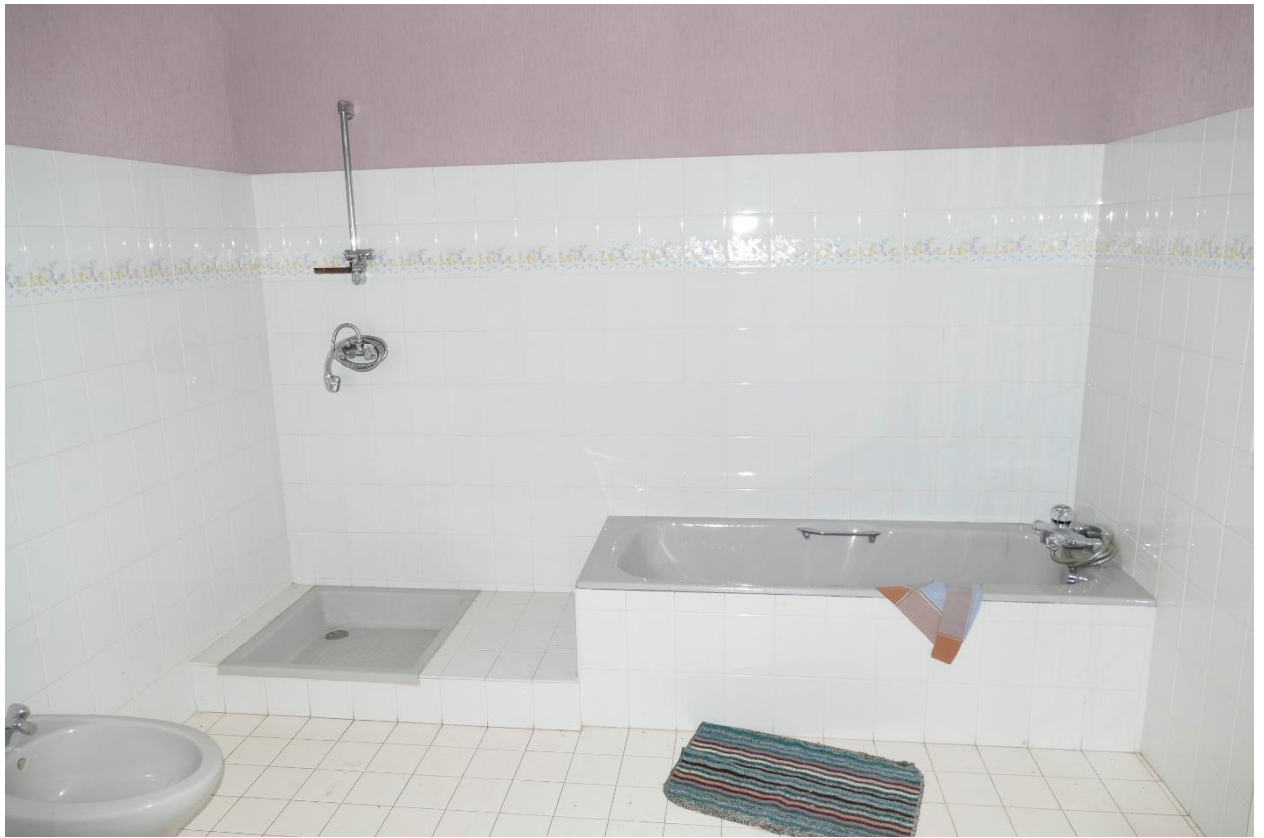
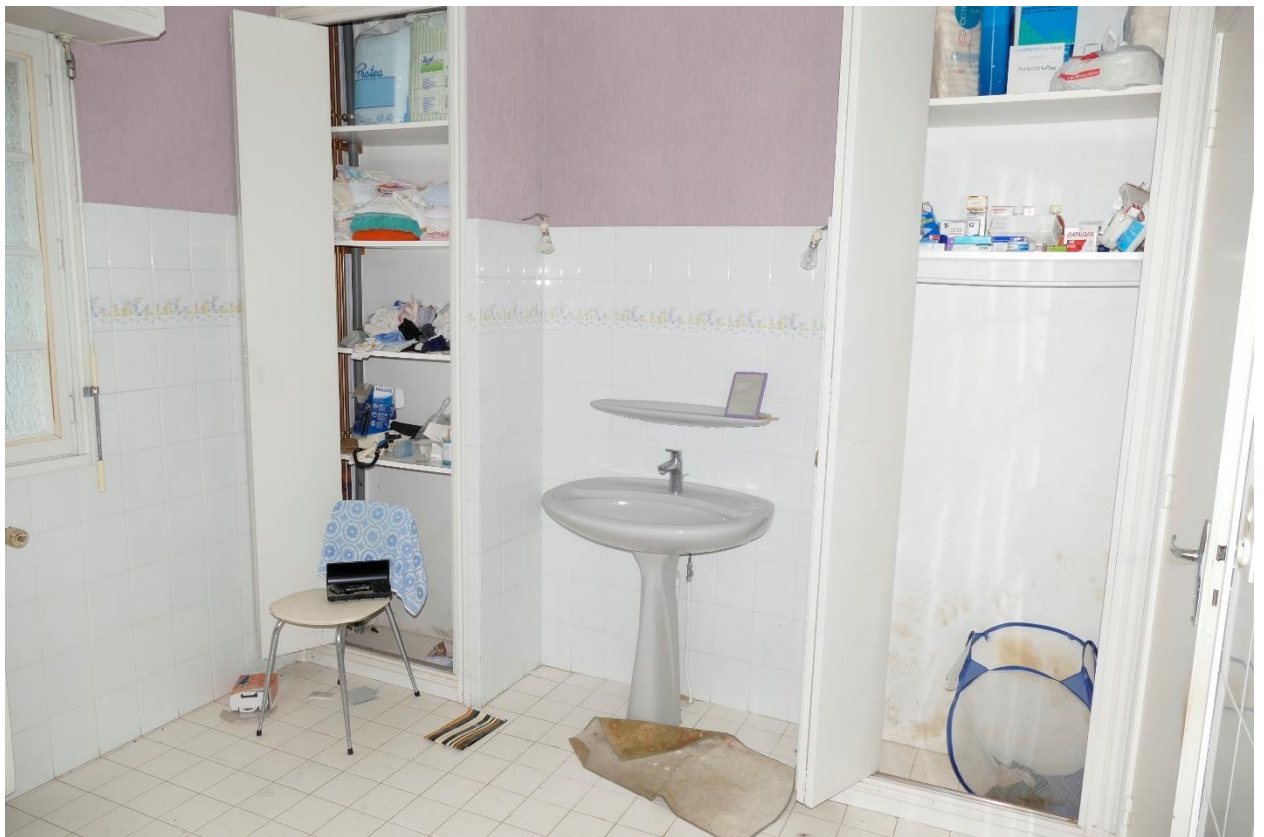
**Salle de bain (10,89 m<sup>2</sup>)** : on y accède puis l'extrémité ouest du couloir de distribution par une porte isoplane. Le plafond est en plâtre peint. Les murs sont en briques tapissées de vinyle en partie supérieure et d'un carrelage en faïence fantaisie en partie inférieure. Le sol en carrelage de grès blanc. Présence d'une VMC, d'un radiateur de chauffage central ; deux placards fermés par des portes métalliques de type Kzed. Un lavabo sur colonne en porcelaine grise, avec mitigeur chromé, surmonté d'une tablette assortie ; un bidet assorti avec deux robinets et un mitigeur. Un bac à douche assorti dans une plage carrelée avec deux robinets, douchette, flexible et barre de support. Une baignoire assortie avec deux robinets et mitigeur, douchette et flexible. A l'ouest, présence d'une double fenêtre en bois avec verre cathédrale ainsi qu'un volet roulant en bois à commande manuelle.
