# PROCÈS-VERBAL DE CONSTAT

**L'AN DEUX MILLE VINGT-DEUX ET LE DIX-HUIT MARS**

M'être transporté ce jour vers 09 h 30 à TARBES – HAUTES-PYRENEES, 8 rue Prosper Colat, par devant l'ensemble immobilier cadastré section AE n° 148, où en présence des deux témoins requis par la loi, j'ai fait procéder à l'ouverture forcée de cet ensemble immobilier. L'immeuble est libre de tout occupant.

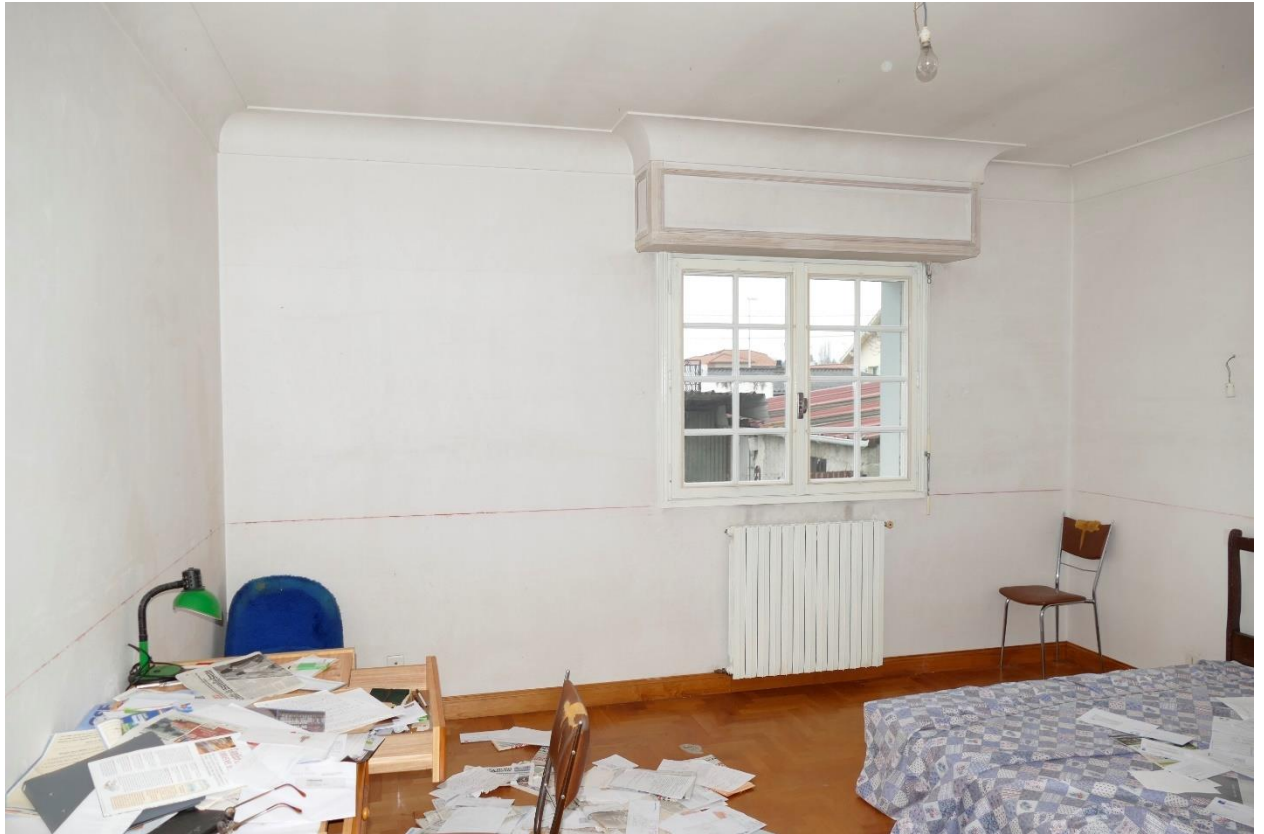
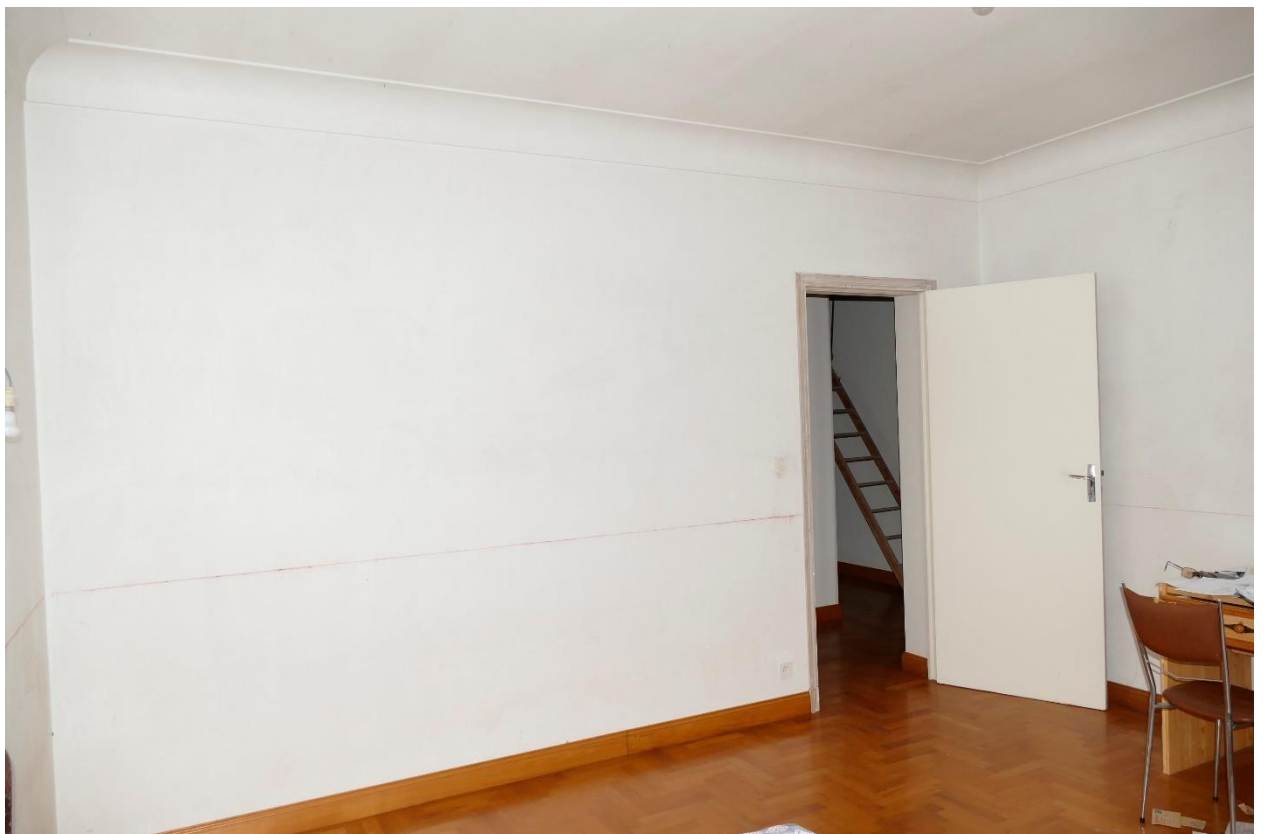
**Chambre ouest (17,93 m<sup>2</sup>)** : on y accède depuis le dégagement ouest par une porte isoplane. Le plafond est en plâtre peint. Les murs sont en plâtre à l'état brut sur briquettes. Les plinthes sont en bois massif, comme le sol en parquet de bois massif motif bâtons rompus. Présence d'un radiateur de chauffage central. A l'ouest, une double fenêtre en bois avec survitrage intérieur ainsi qu'un volet roulant en bois à commande manuelle

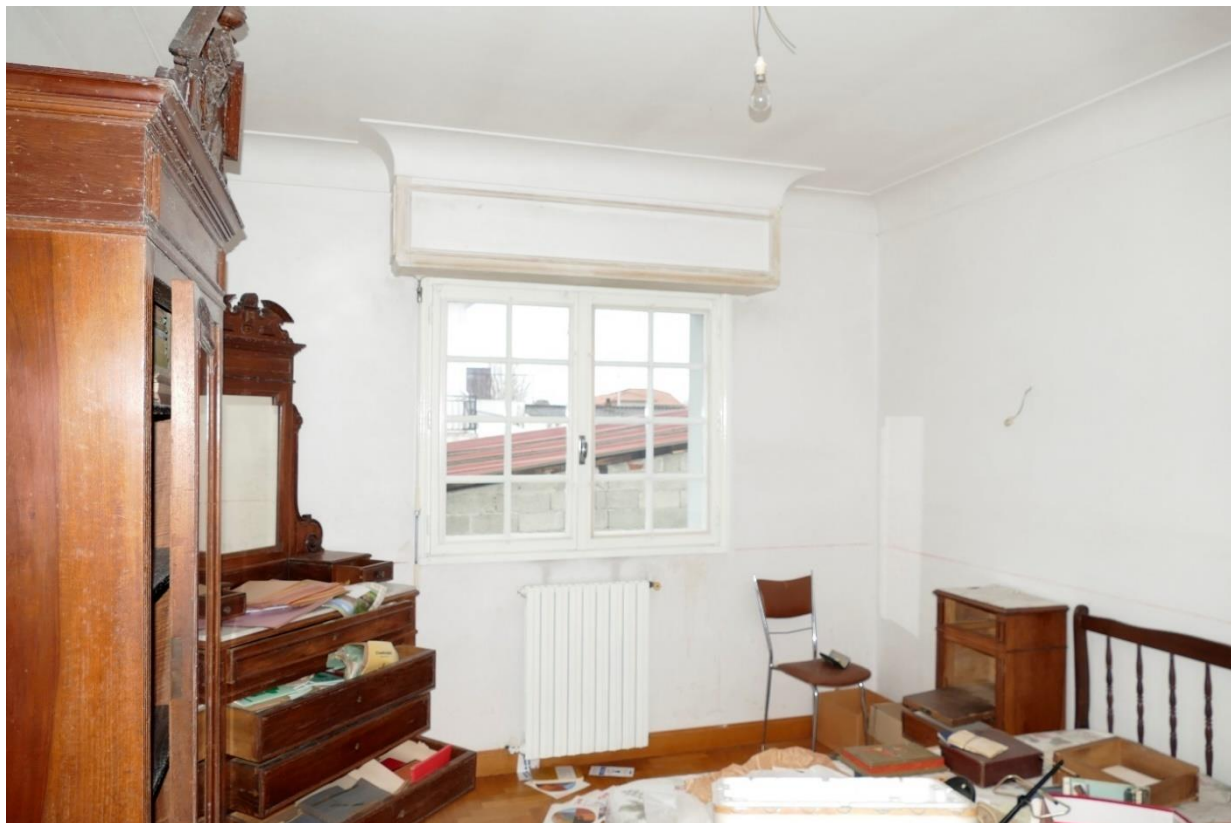
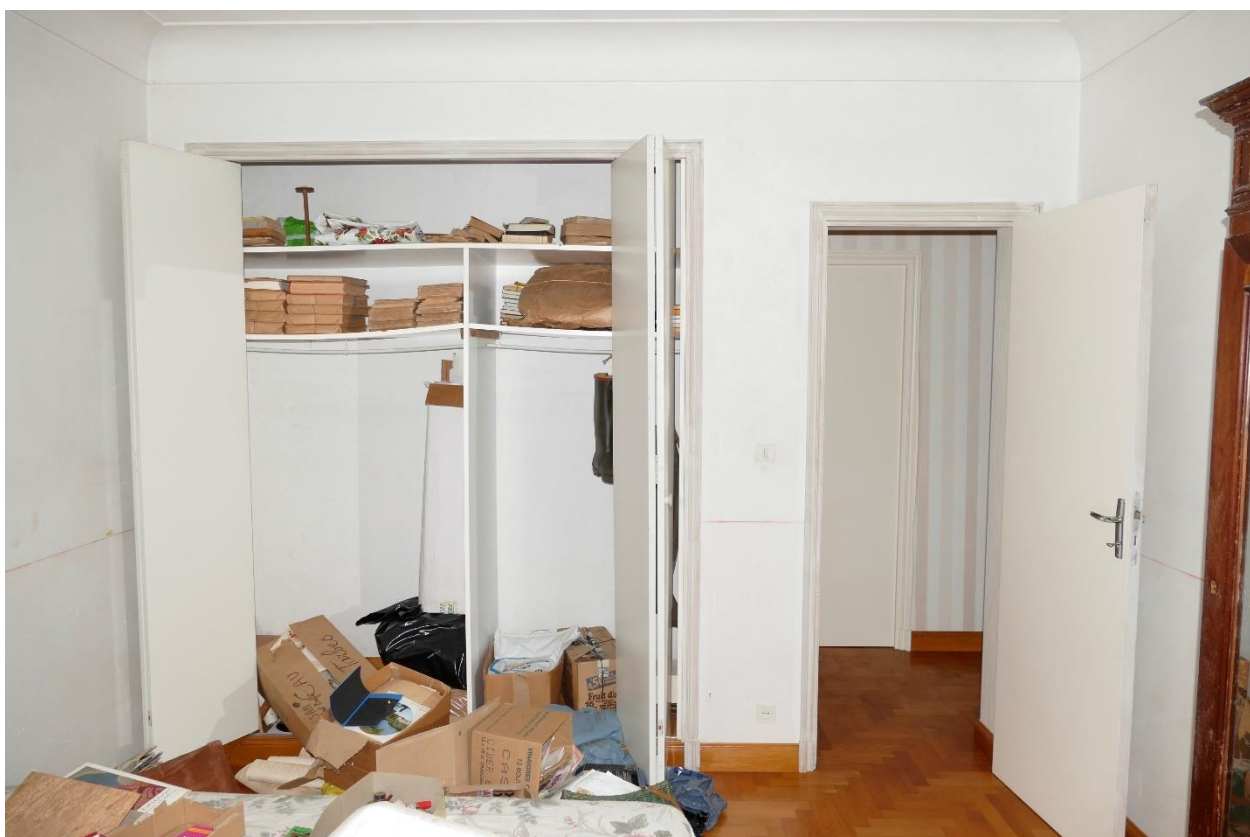
**Chambre nord-ouest (15,14 m<sup>2</sup>)** : on y accède depuis le dégagement ouest par une porte isoplane. Le plafond est en plâtre peint. Les murs sont en plâtre à l'état brut sur briquettes. Les plinthes sont en bois massif, comme le sol en parquet de bois massif motif bâtons rompus. Présence d'un radiateur de chauffage central. A l'ouest, une double fenêtre en bois avec survitrage intérieur ainsi qu'un volet roulant en bois à commande manuelle. Un placard penderie fermé par une double porte métallique de type Kzed.

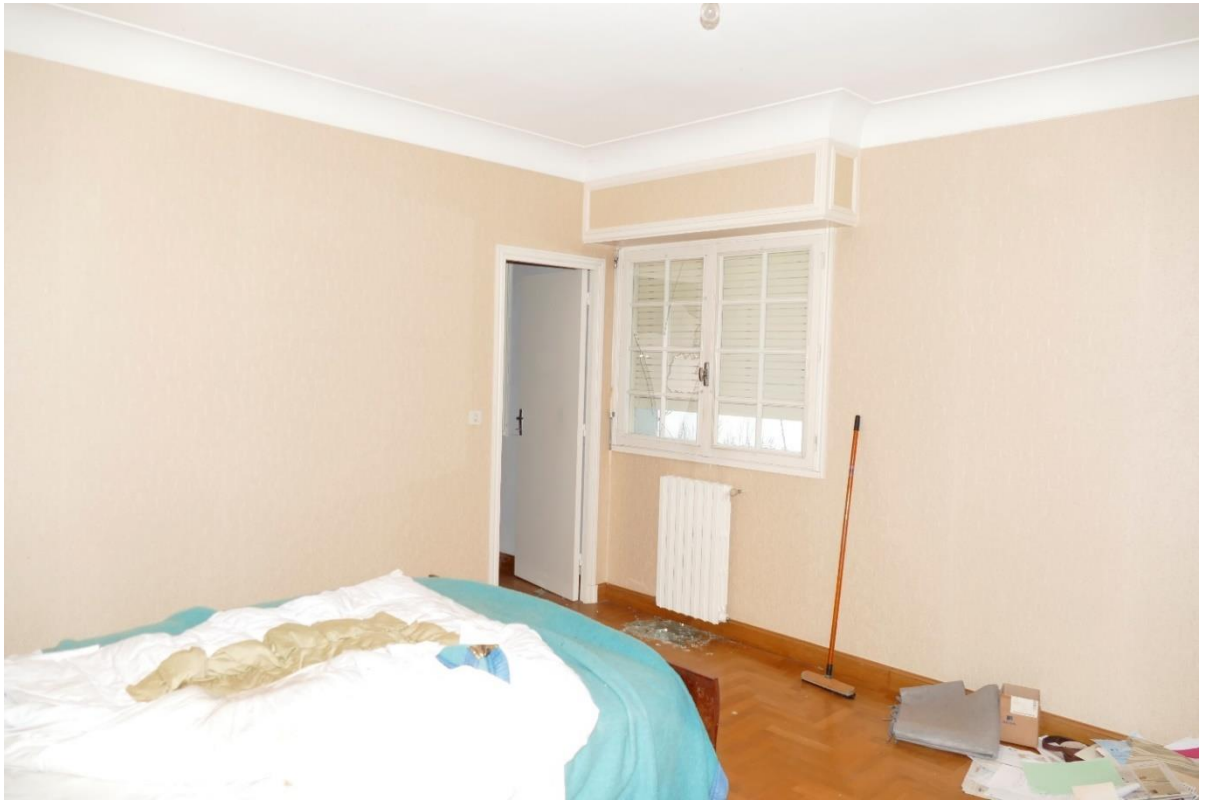
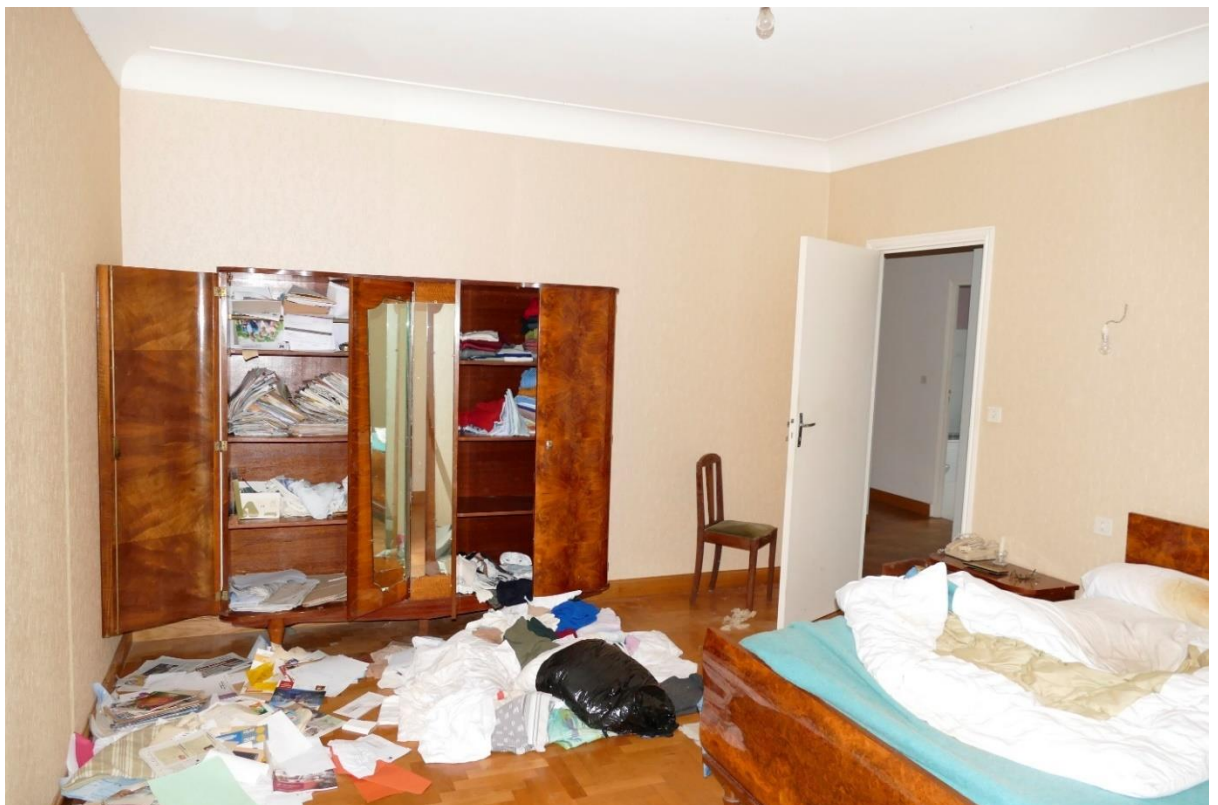
**Chambre est (18,35 m<sup>2</sup>)** : on y accède depuis le dégagement ouest par une porte isoplane. Le plafond est en plâtre peint. Les murs sont en briquettes tapissées de papier peint. Les plinthes sont en bois massif, comme le sol en parquet de bois massif motif bâtons rompus. Présence d'un radiateur de chauffage central. A l'ouest, une double fenêtre en bois avec survitrage intérieur ainsi qu'un volet roulant en bois à commande manuelle. Le vitrage et le survitrage ont été brisés. Le volet en bois ne ferme plus semblant avoir été forcé. Au nord-est une porte isoplane donnant sur la chambre nord-est.

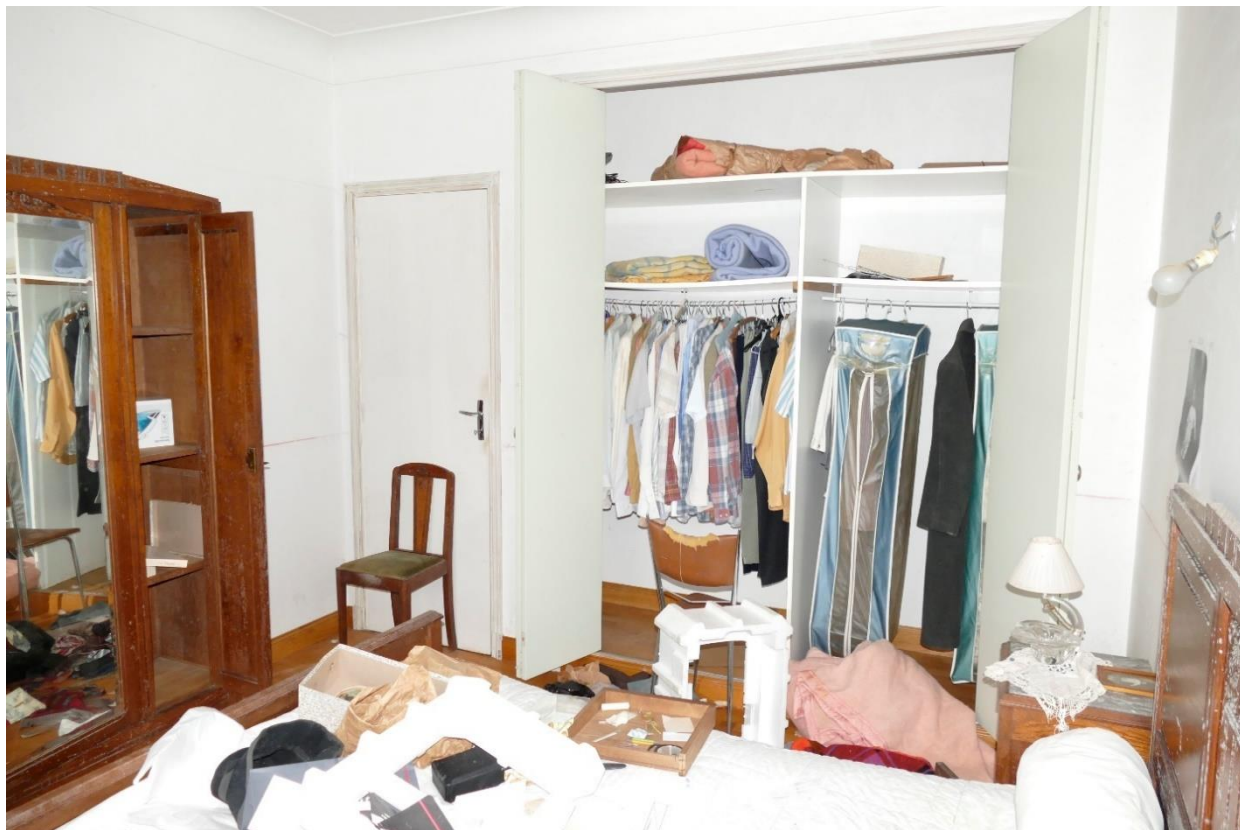
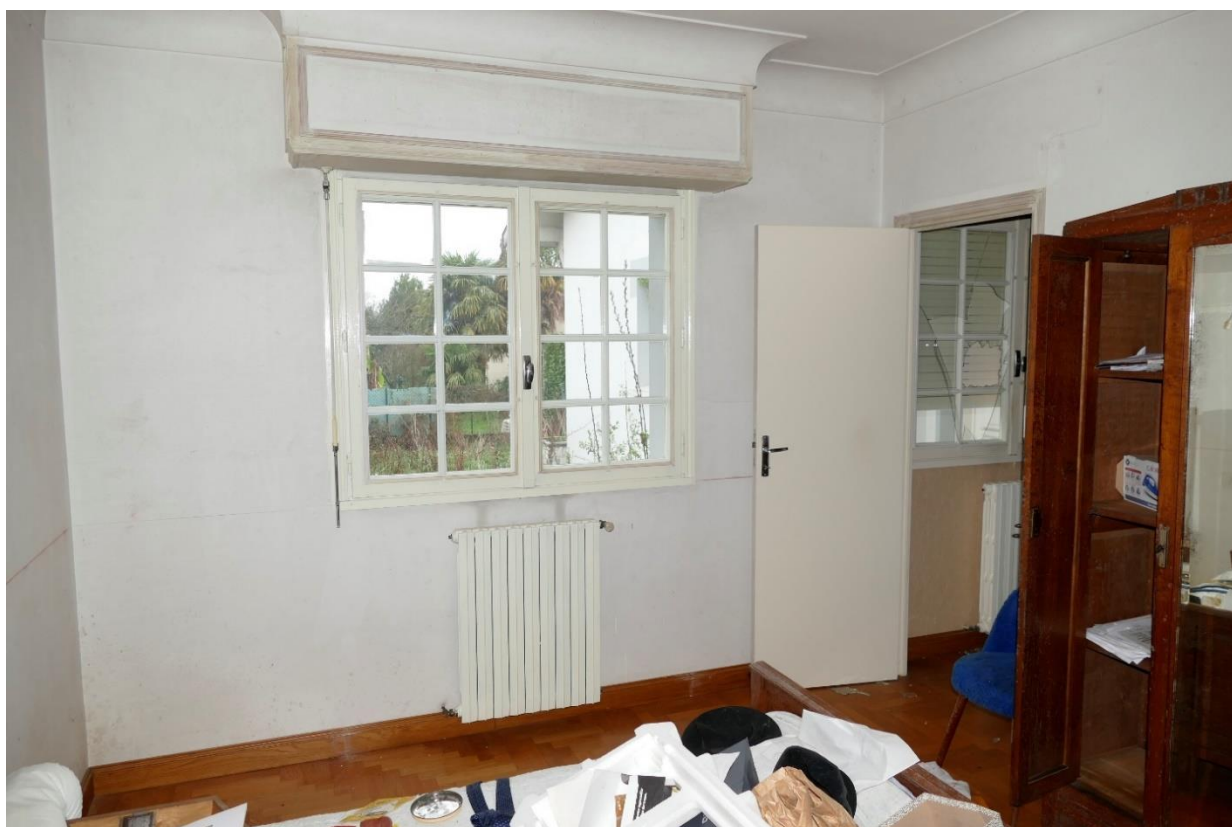
**Chambre nord-est (15,00 m<sup>2</sup>)** : on y accède depuis le dégagement ouest par ou par la chambre précédente par deux portes isoplanes. Le plafond est en plâtre peint. Les murs sont en plâtre à l'état brut sur briquettes. Les plinthes sont en bois massif, comme le sol en parquet de bois massif motif bâtons rompus. Présence d'un radiateur de chauffage central. A l'ouest, une double fenêtre en bois avec survitrage intérieur ainsi qu'un volet roulant en bois à commande manuelle. Un placard penderie fermé par une double porte métallique de type Kzed.

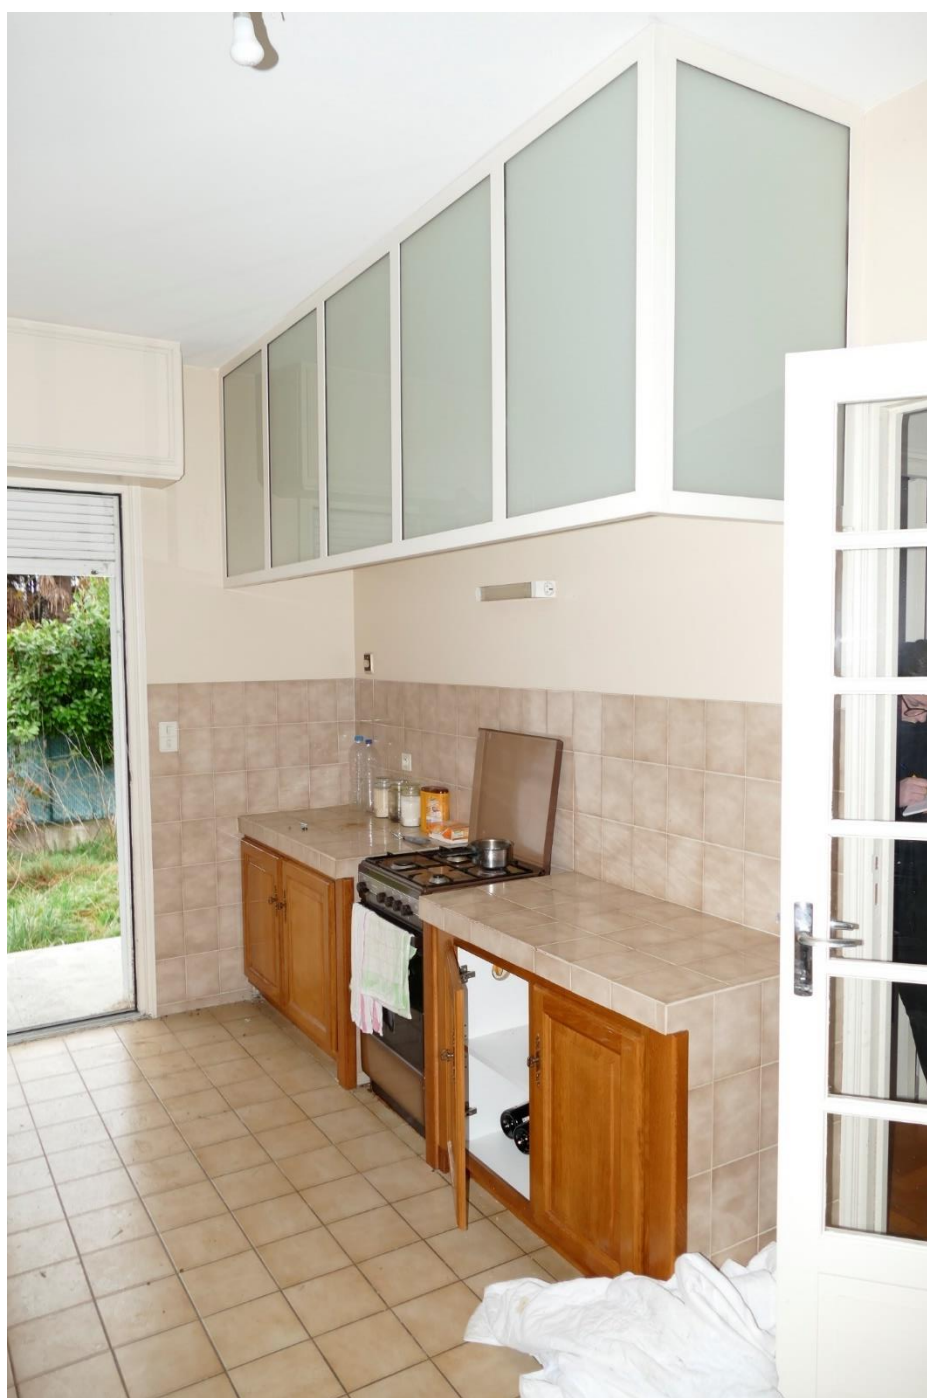
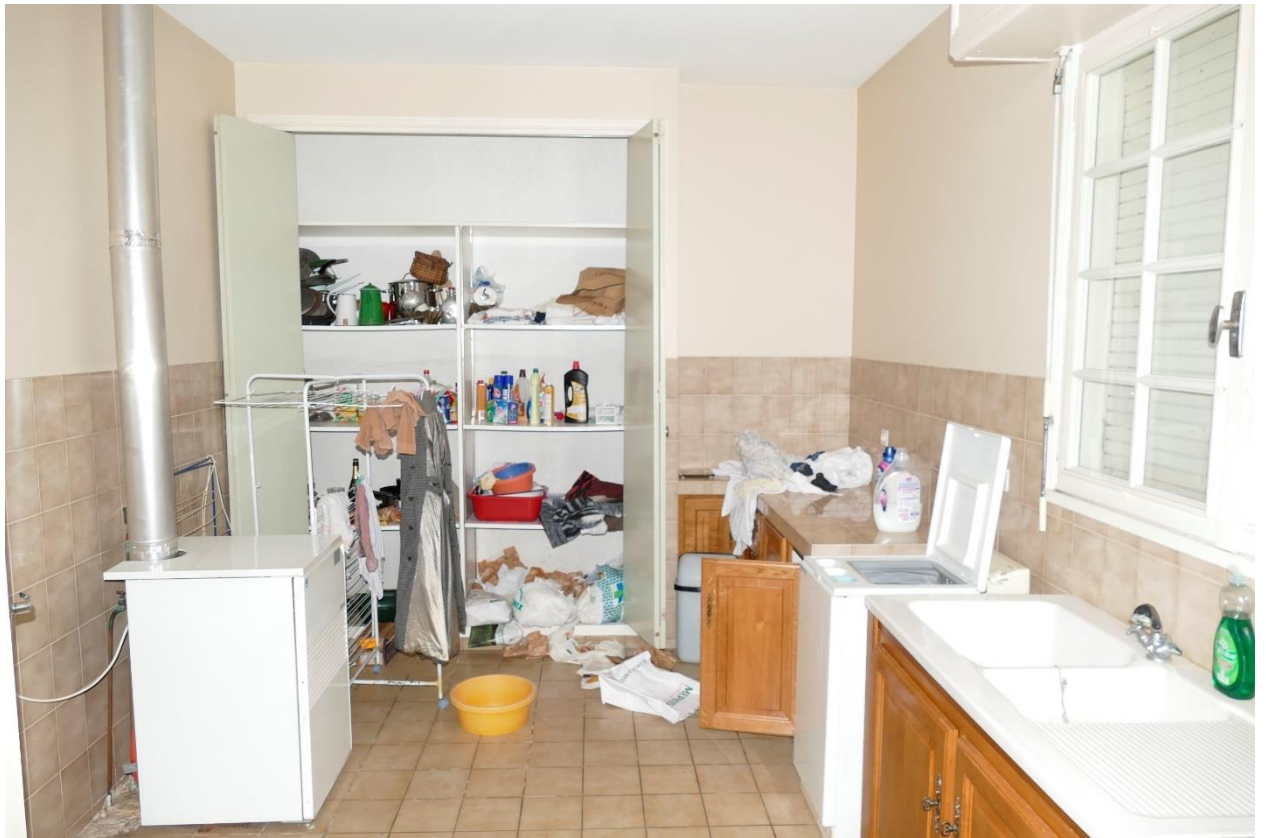
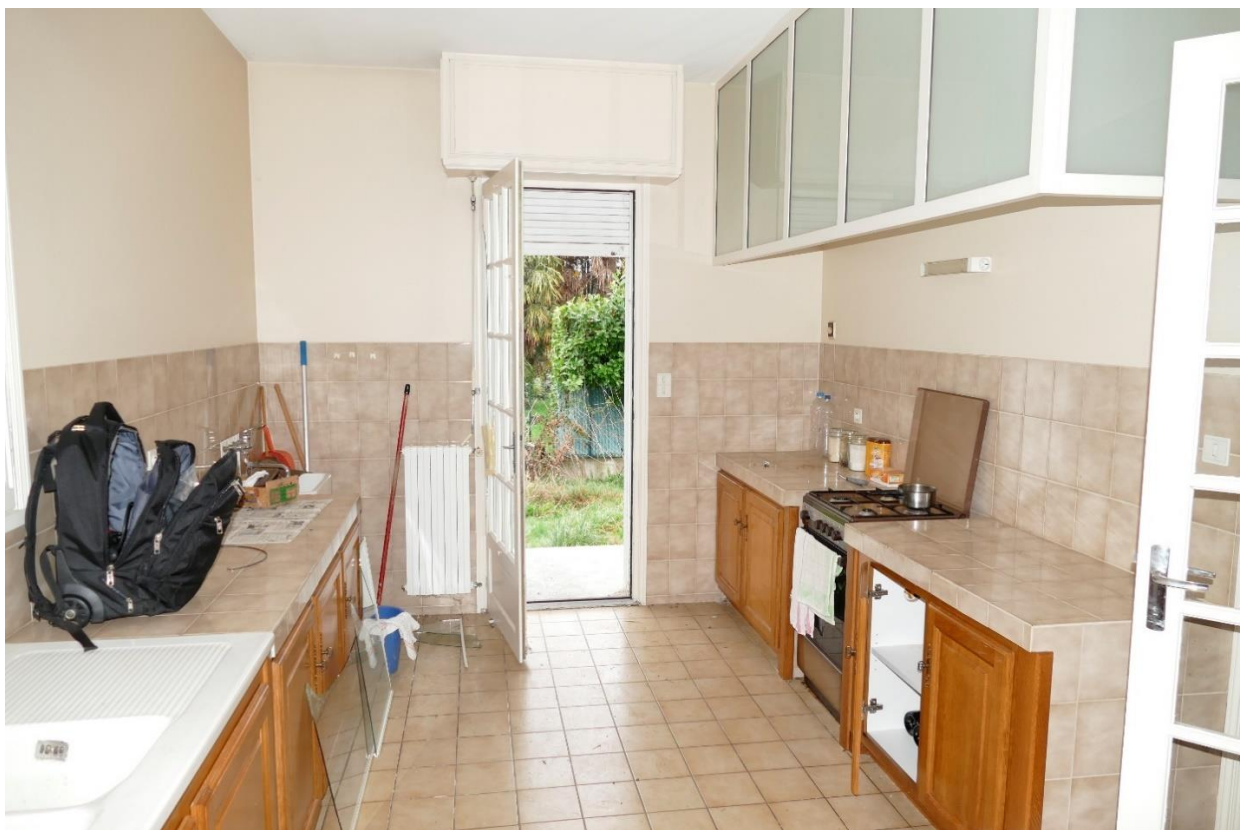
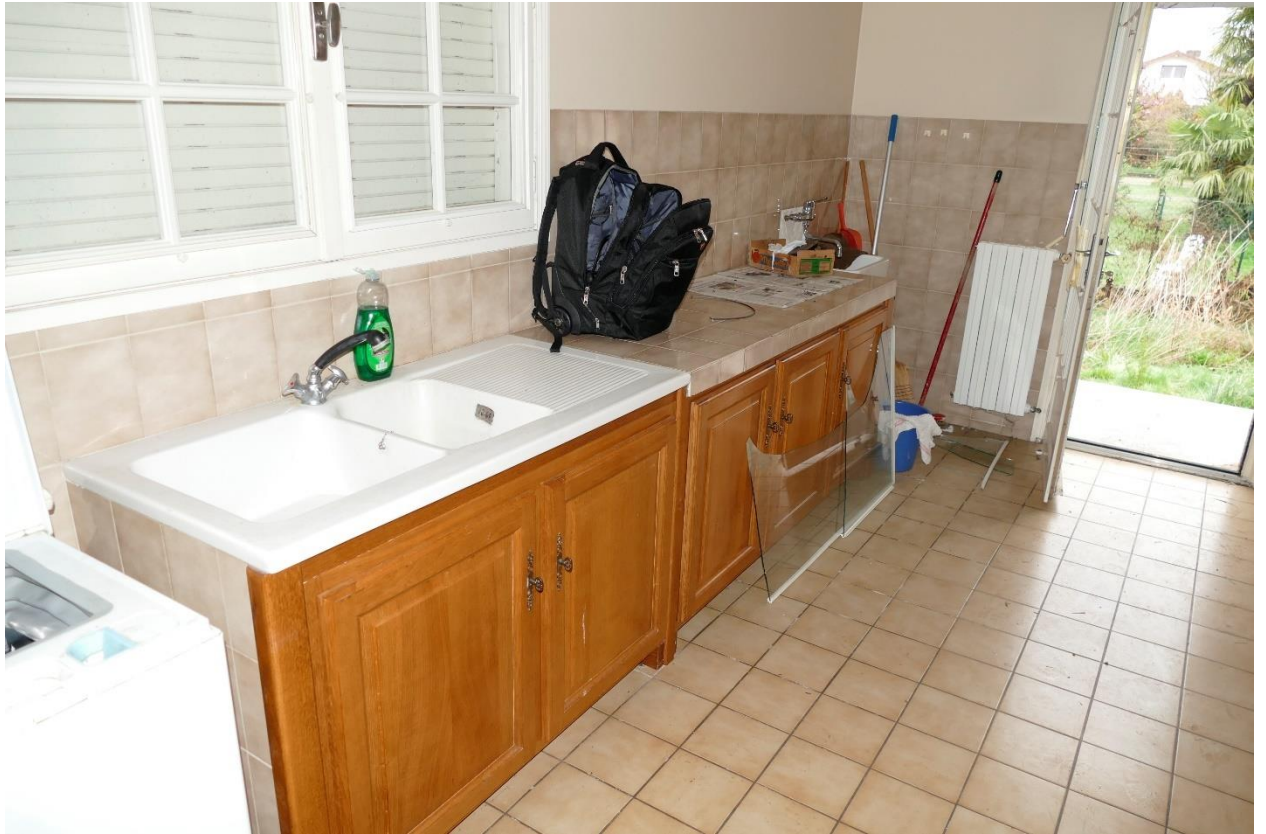
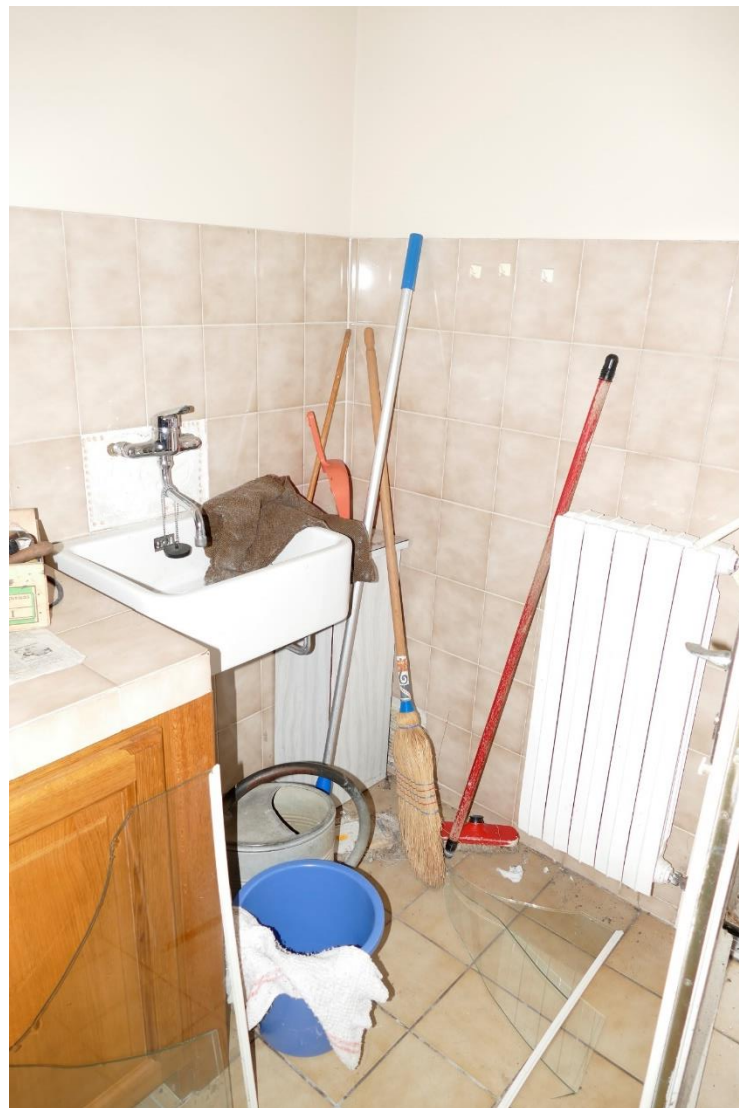
**Cuisine-chaufferie au nord-est (17,96 m<sup>2</sup>)** : on y accède soit depuis le couloir de distribution par une porte en bois vitrée, soit depuis une porte vitrée en bois avec volet roulant en bois avec commande manuelle donnant sur le perron est. Le plafond est en plâtre peint. Les murs sont en plâtre peint en partie supérieure et carrelés de grès couleur beige en partie inférieure. Le sol est recouvert de carrelage grès couleur beige. Présence d'une double fenêtre au nord en bois avec survitrage intérieur ainsi qu'un volet roulant en bois à commande manuelle. Un radiateur de chauffage central. Une chaudière au gaz de marque Idéal Standard semblant ne servir que pour le chauffage. Une bouche VMC sans grille. Au sud, présence d'une paillasse avec table de travail carrelée en partie supérieure, hotte bâtie et placards en bois massif en partie inférieure. Au nord, une autre paillasse avec table de travail carrelée en partie supérieure et placards en bois massif en partie inférieure avec, en outre, un double évier avec égouttoir, robinet mélangeur avec douchette et flexible. Un lave-main en porcelaine blanche avec un mitigeur. A l'ouest, présence d'un placard avec double porte métallique de type Kzed.

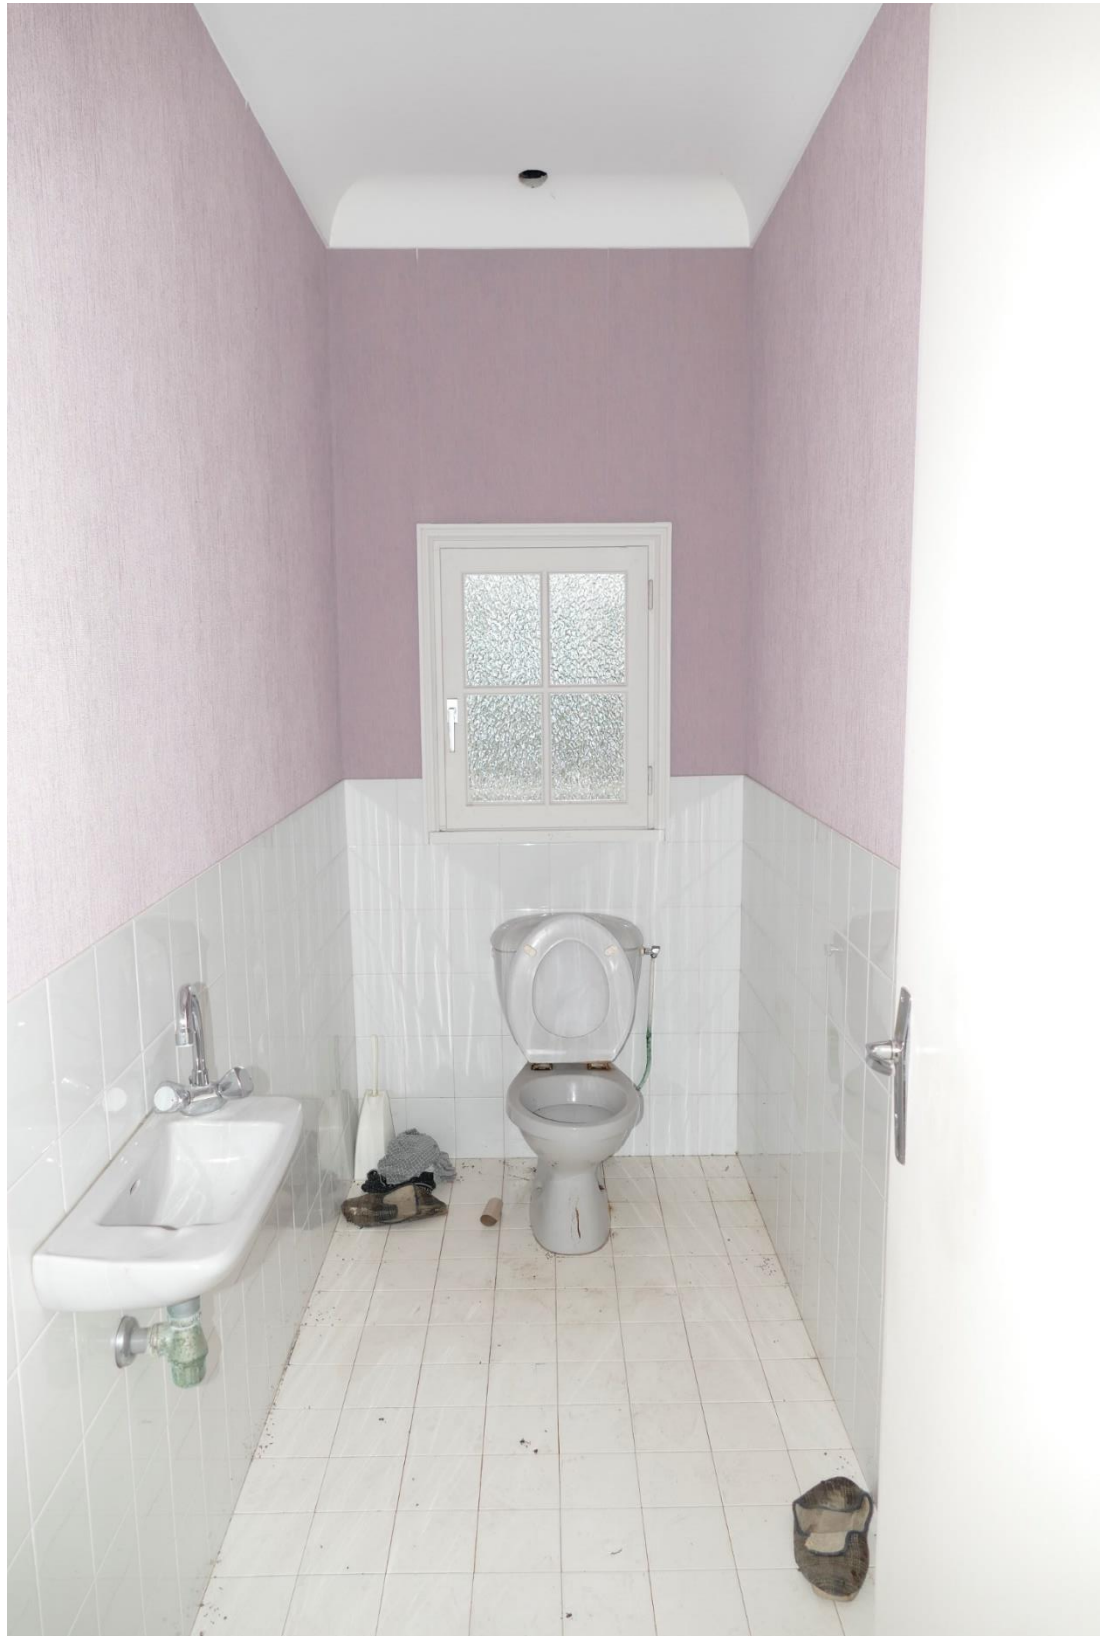
**Toilettes (3,58 m<sup>2</sup>)** : on y accède depuis l'extrémité orientale du couloir de distribution par une porte isoplane. Le plafond est en plâtre peint. Les murs sont en briques tapissées de papier peint en partie supérieure et de carrelage en grès blanc en partie inférieure. Le sol est recouvert de carrelage de grès blanc. Présence d'une fenêtre, à l'est, en bois avec verre cathédrale munie d'une grille de protection sur la façade est de la maison. Un lave-main en porcelaine grise avec un robinet mélangeur col de cygne. Un WC complet en porcelaine grise. Un radiateur de chauffage central et un orifice pour une VMC sans bouche.

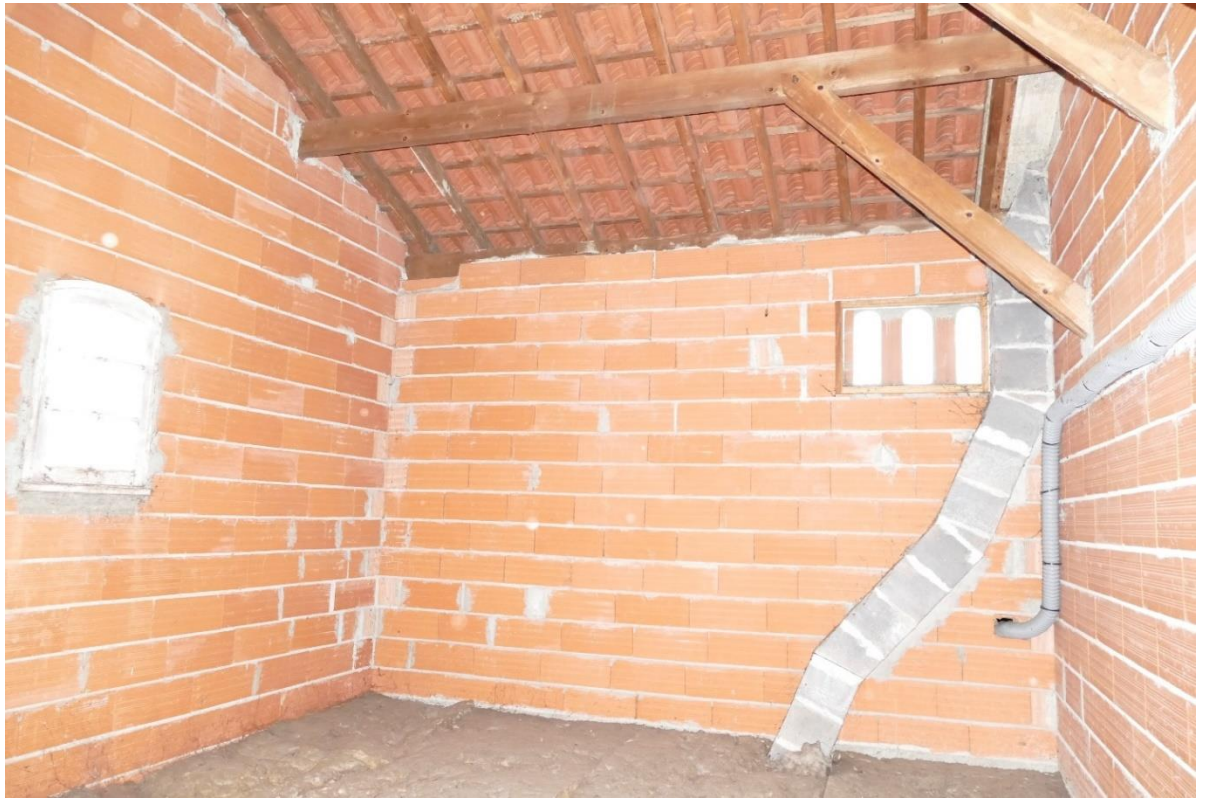
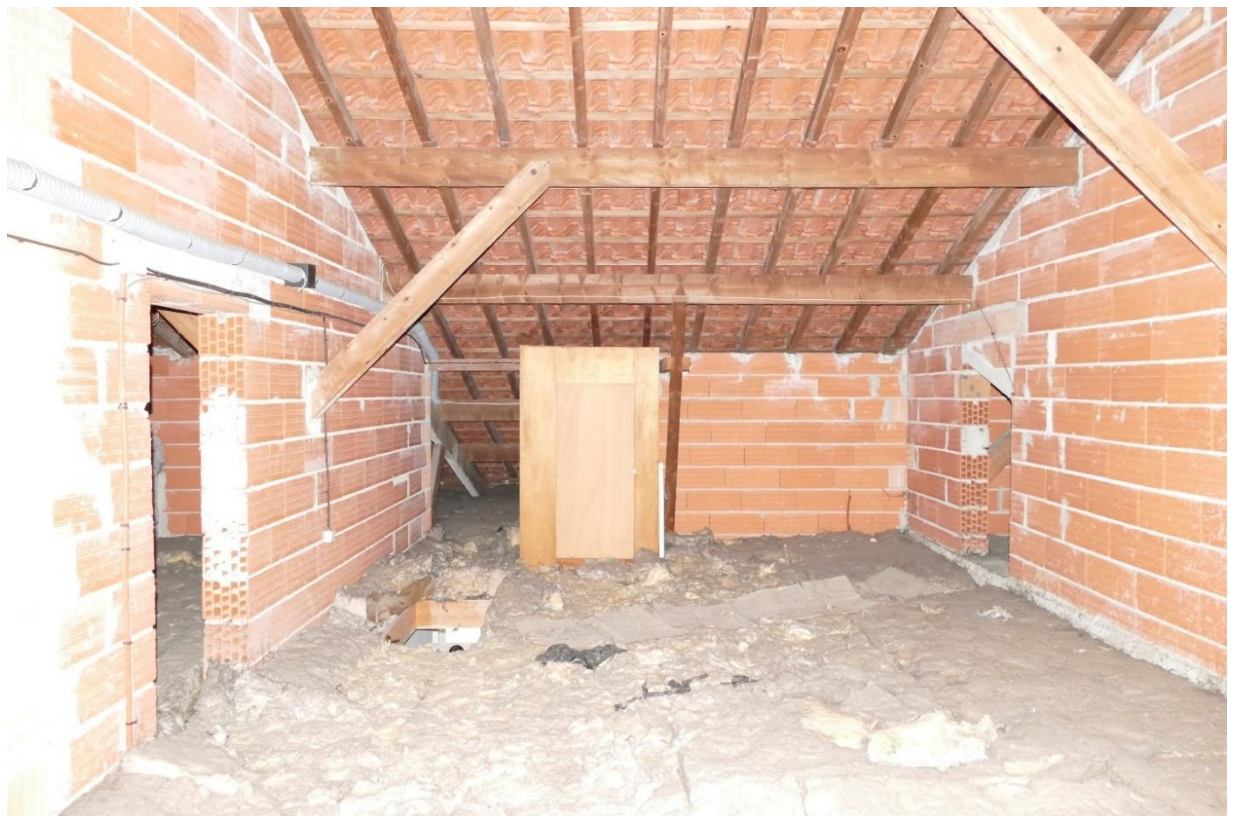
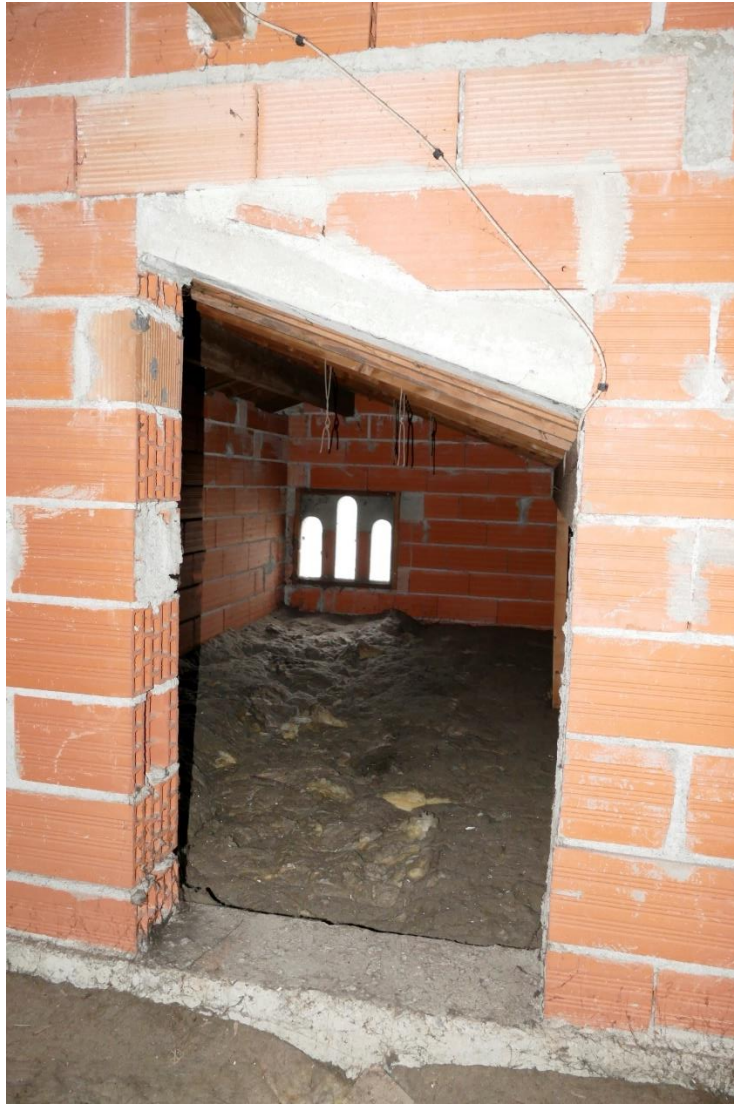
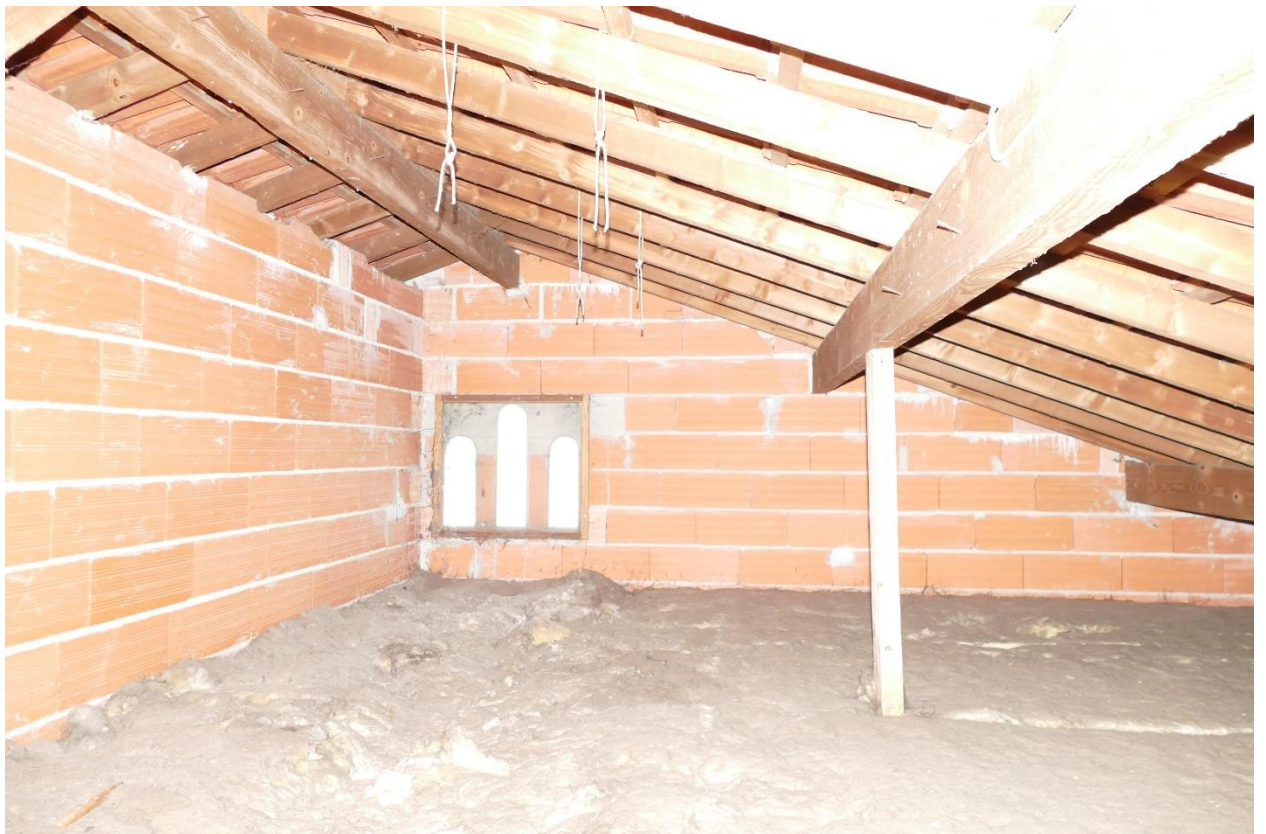
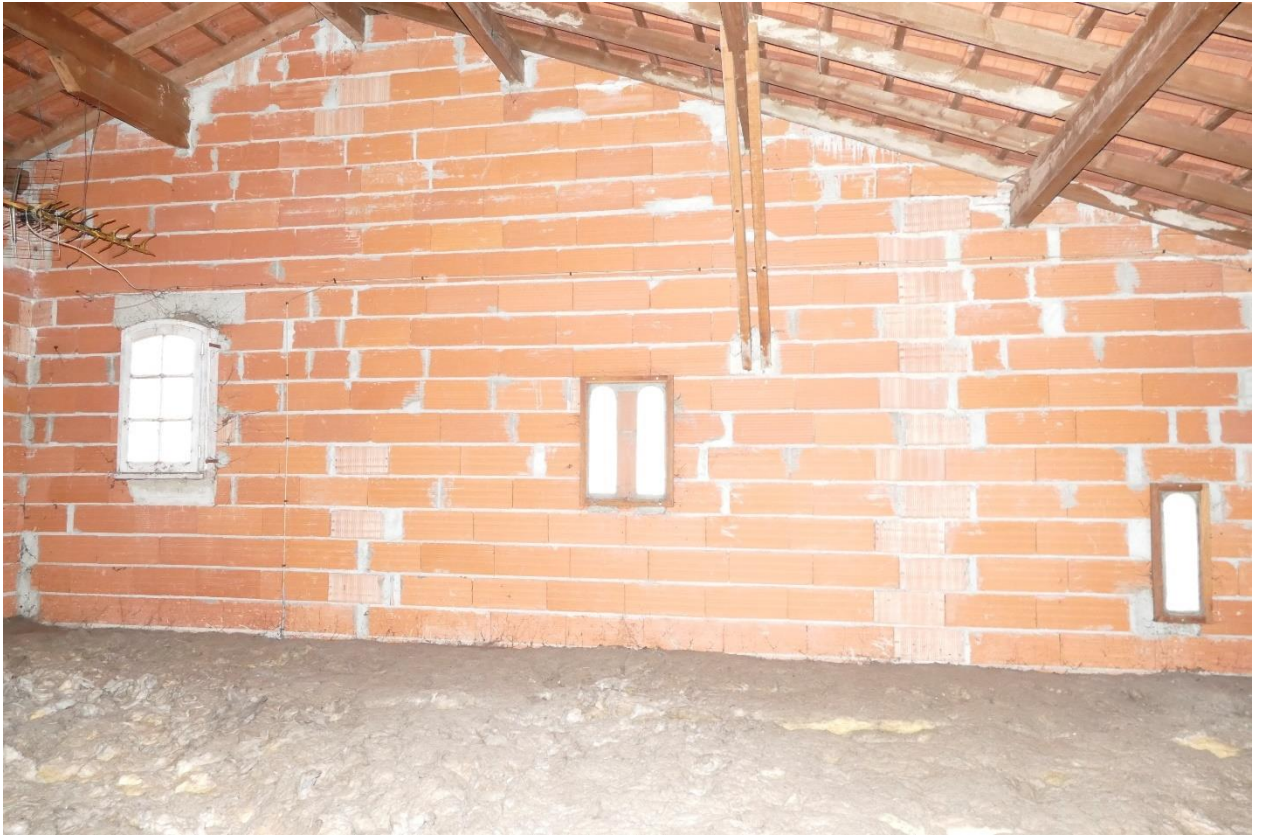
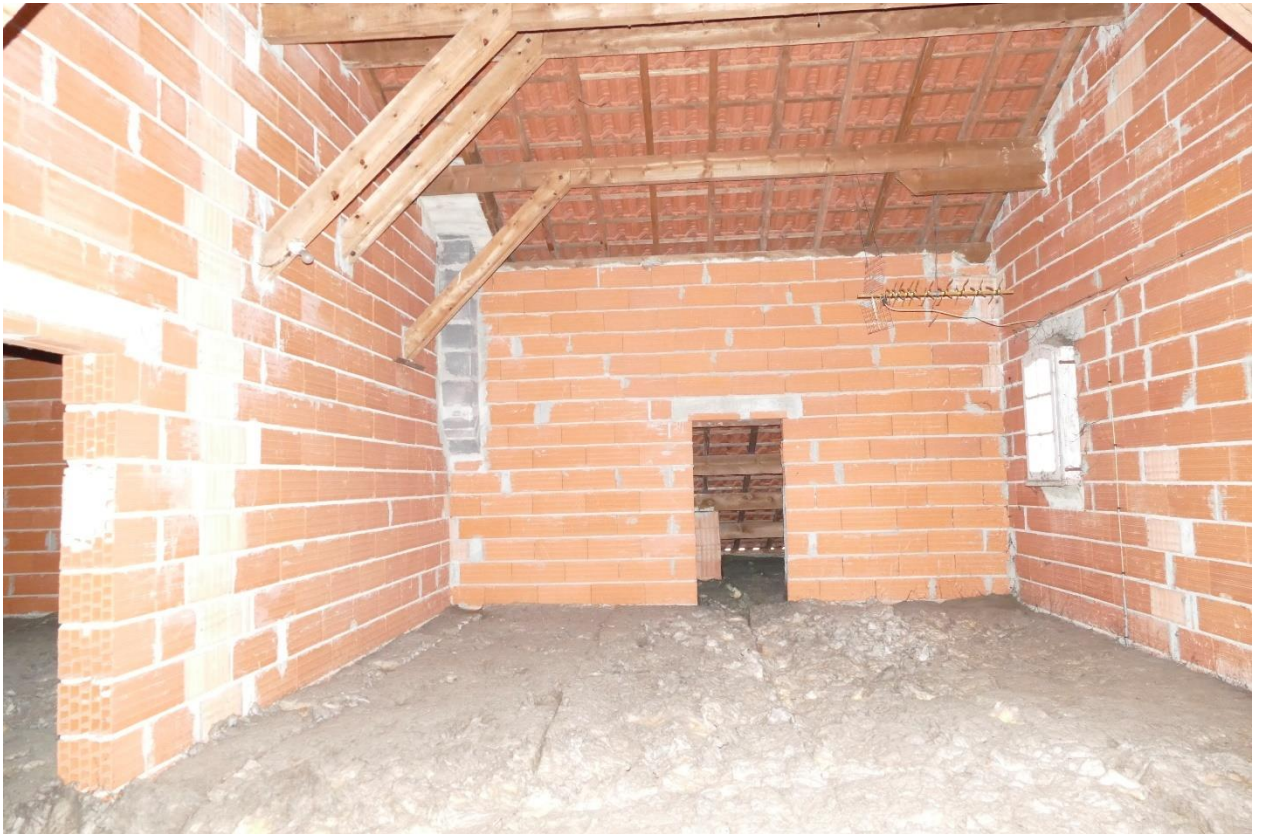
**Combles non aménagés (environ 95 m<sup>2</sup>)** : on y accède depuis le couloir de distribution par une trappe en plafond munie d'une échelle meunière. Ces combles couvrent une grande partie de la surface de la maison, sont divisés en plusieurs pièces, dont seulement deux présentent des hauteurs supérieures à 1,80 m, qui sont munies d'ouvertures avec menuiseries pratiquées dans les façades. La charpente bois et les tuiles sont apparentes. Les murs sont en briques à l'état brut. Le sol est un plancher ourdi en béton, sur lequel est positionné de la laine isolante. Ces combles sont alimentés en électricité. Je note la présence de conduits de VMC.
