# PROCÈS-VERBAL DE CONSTAT

**L'AN DEUX MILLE VINGT-DEUX ET LE DIX-HUIT MARS**

M'être transporté ce jour vers 09 h 30 à TARBES – HAUTES-PYRENEES, 8 rue Prosper Colat, par devant l'ensemble immobilier cadastré section AE n° 148, où en présence des deux témoins requis par la loi, j'ai fait procéder à l'ouverture forcée de cet ensemble immobilier. L'immeuble est libre de tout occupant.

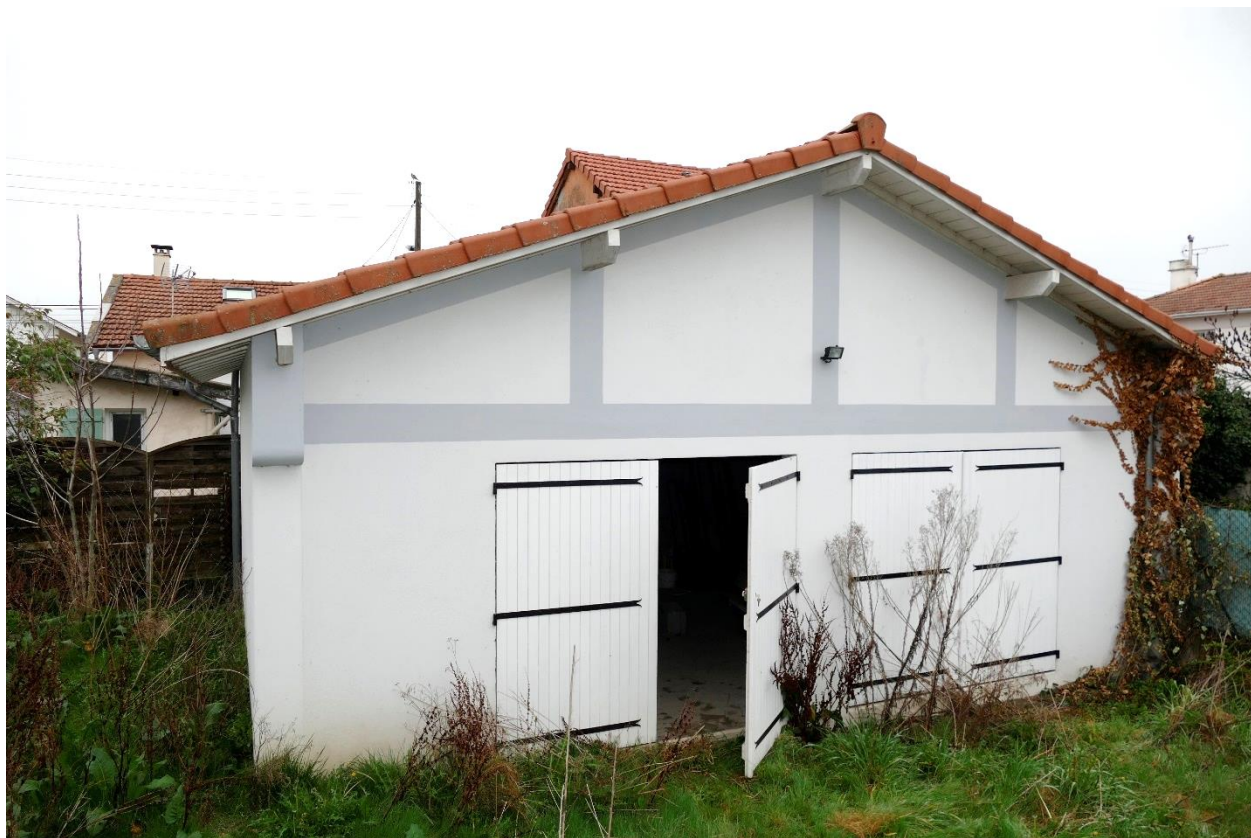
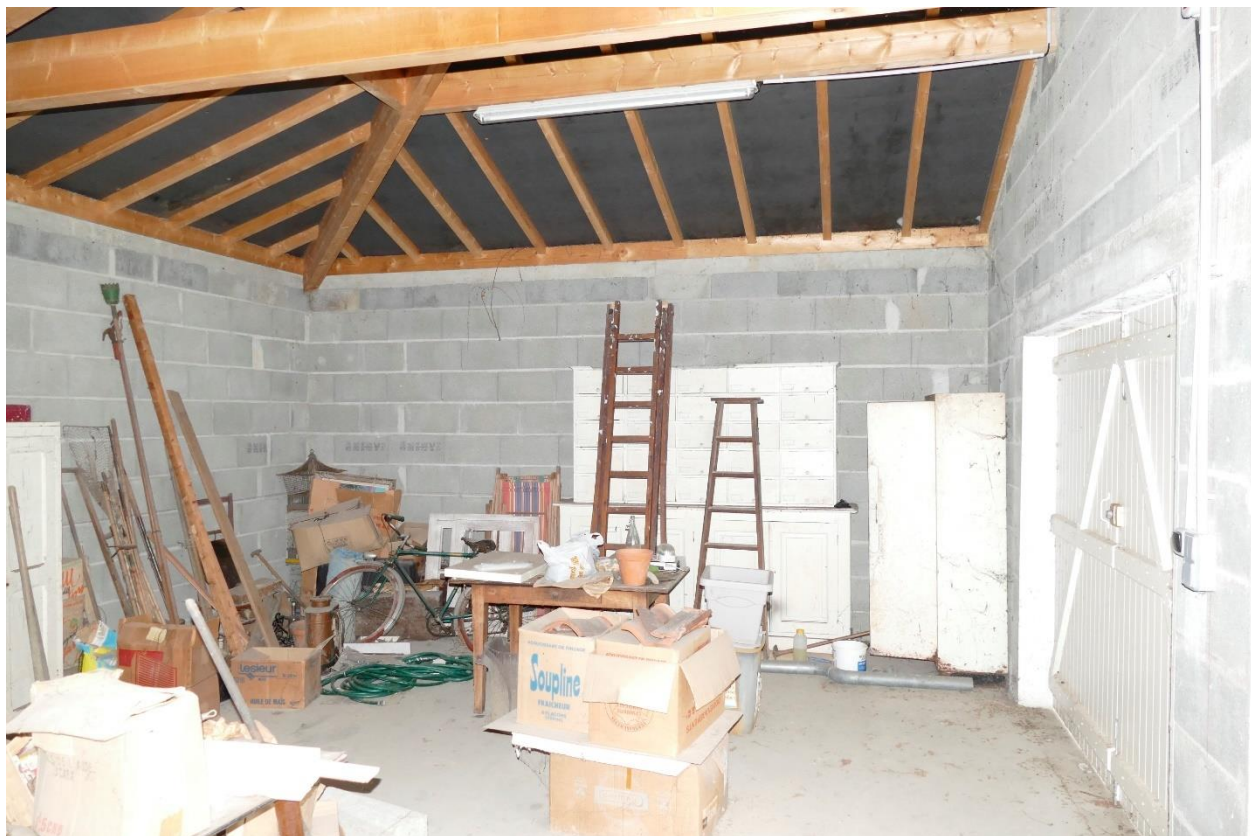
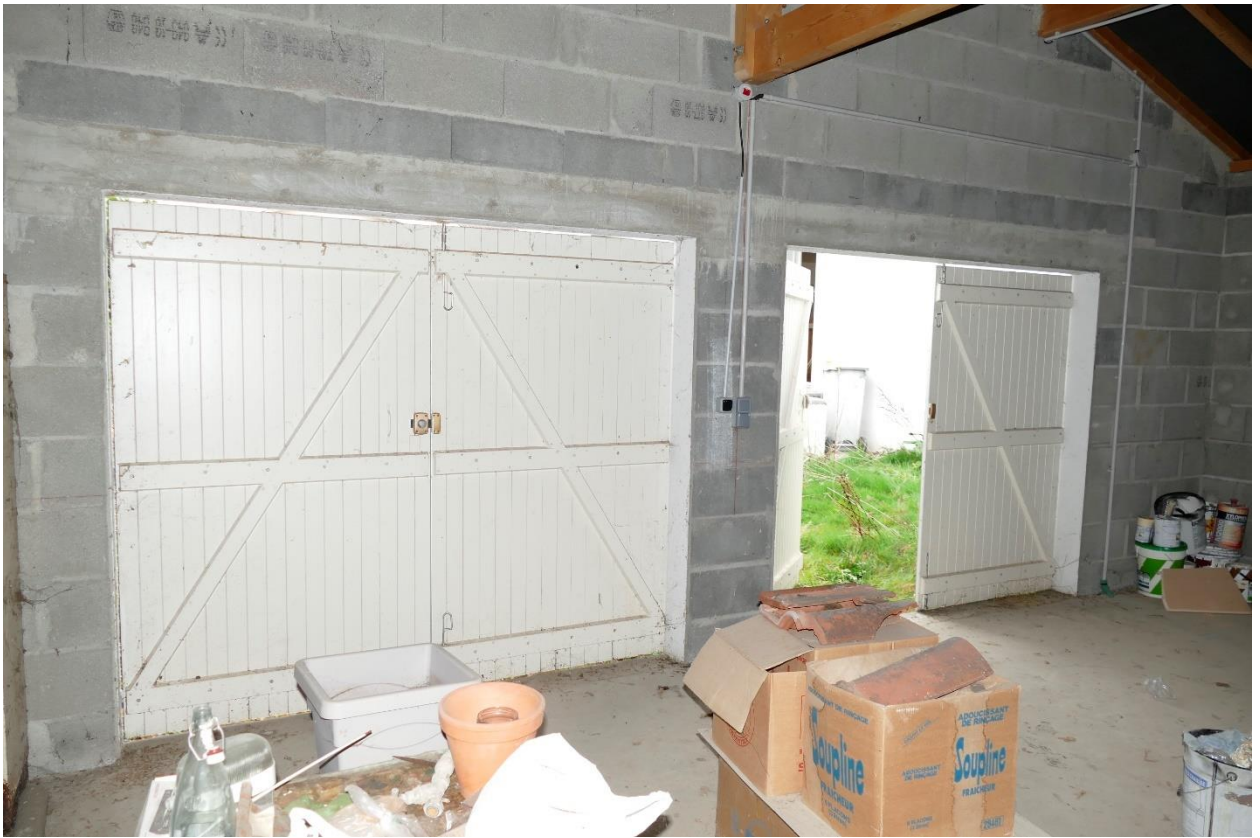
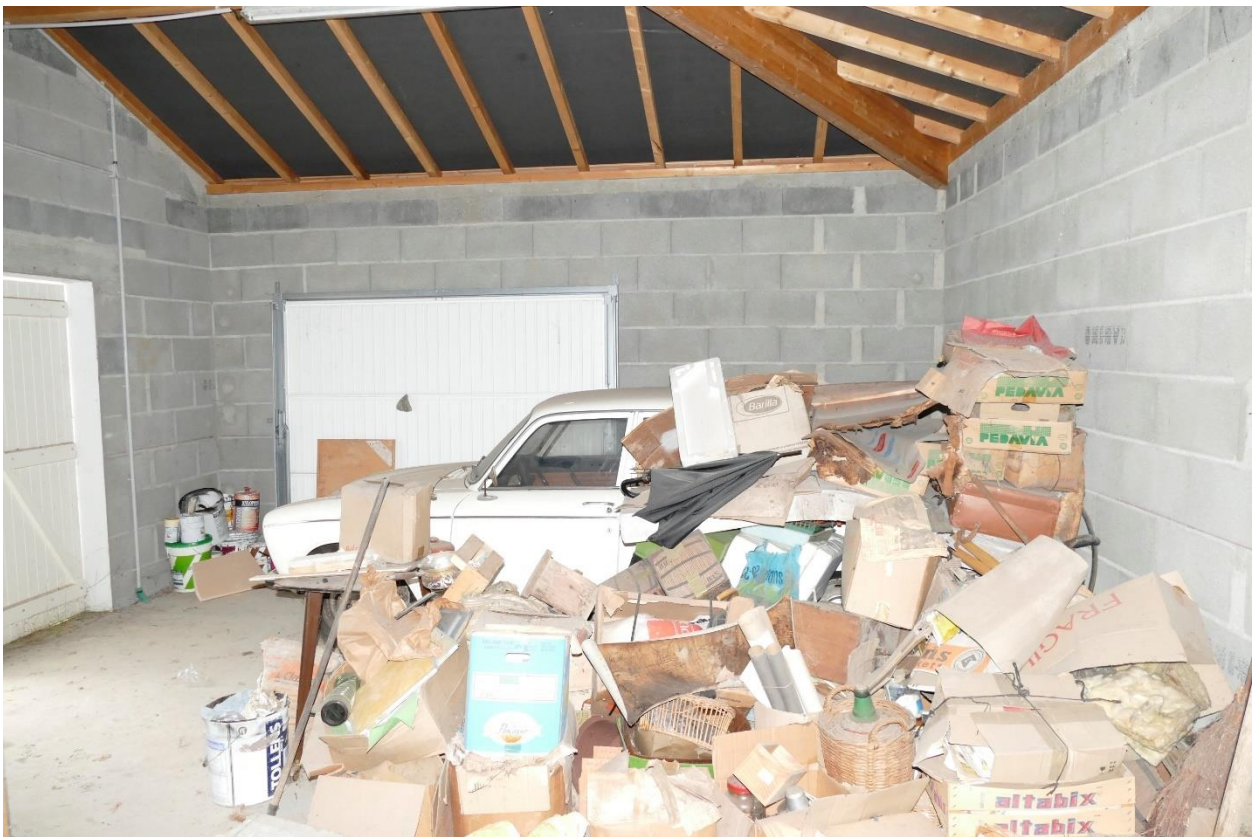
**Garage (42,50 m<sup>2</sup>):** il s'agit d'un bâti indépendant situé au nord-est de la propriété. On y accède en sa façade sud par deux portails en bois ouvrant à la française. Ce garage est alimenté en électricité. Le plafond est constitué de la charpente avec tuiles, avec film d'étanchéification. Les murs sont en parpaings à l'état brut. Le sol est une dalle en béton.
