## PROCÈS-VERBAL DE DESCRIPTIF

**L'AN DEUX MILLE VINGT-QUATRE  
LE VINGT-NEUF MARS**

Certifié m'être rendu ce jour, à **10 heures 40**, 1675 chemin du Petit Breuilh à MARTHON (Charente), pour procéder à la description, sur le fondement de l'article R 322-2 du code des procédures civiles d'exécution, de cet ensemble immobilier appartenant à [REDACTED], où étant, j'ai alors procédé aux constatations suivantes en compagnie de :

## I – DESCRIPTION DE L'IMMEUBLE

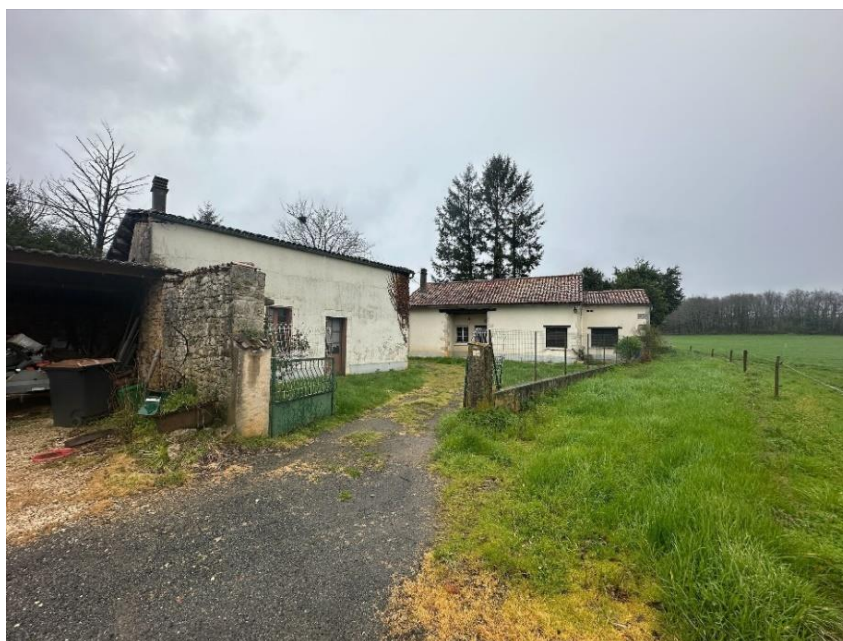
On accède à la propriété par un portail métallique deux battants en mauvais état.

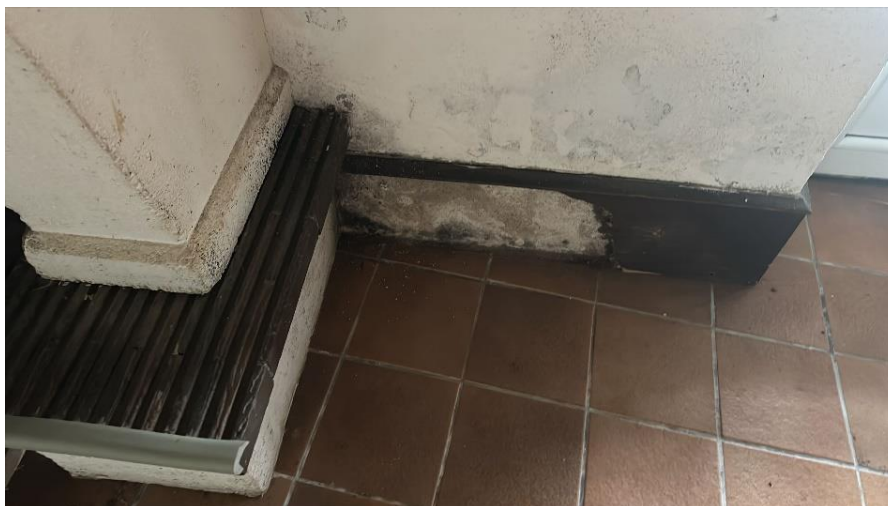
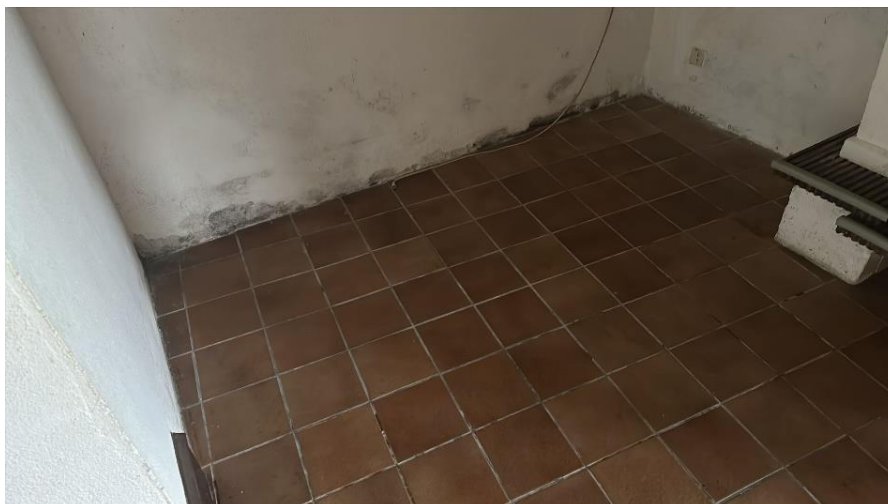
**Murs** : au-bas, larges plinthes, bois vernissé, en bon état de menuiserie, sauf à droite de la cheminée, manquante sur sa gauche et traces d'humidité importantes ; au-dessus, crépi ancien, en état d'usage.

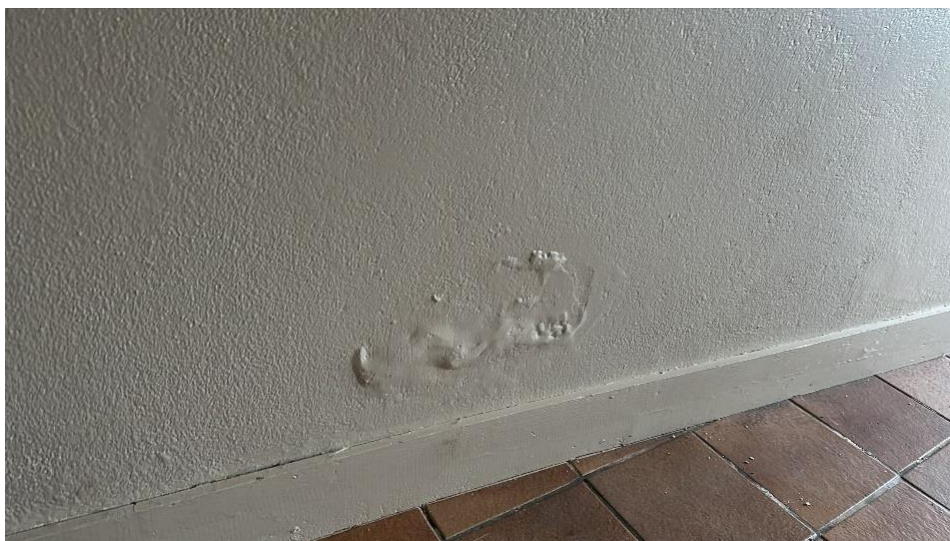
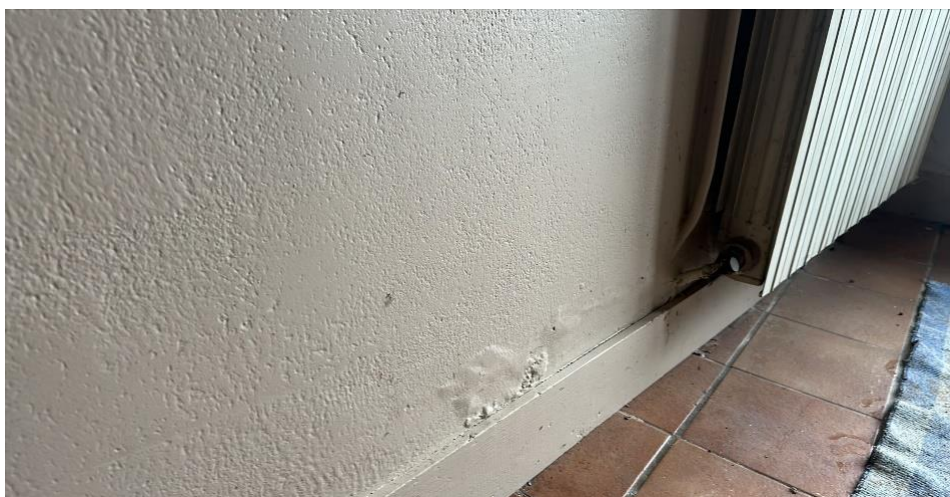
**Murs** : au-bas, plinthes bois, peintes, en bon état de menuiserie, peinture en état d'usage ; au-dessus, crépi ancien, en état d'usage, soufflé en ras de plinthes sur le mur de gauche ; faïence murale sur cinq rangs, en crédence, au-dessus du plan de travail de la cuisine, en état d'usage.

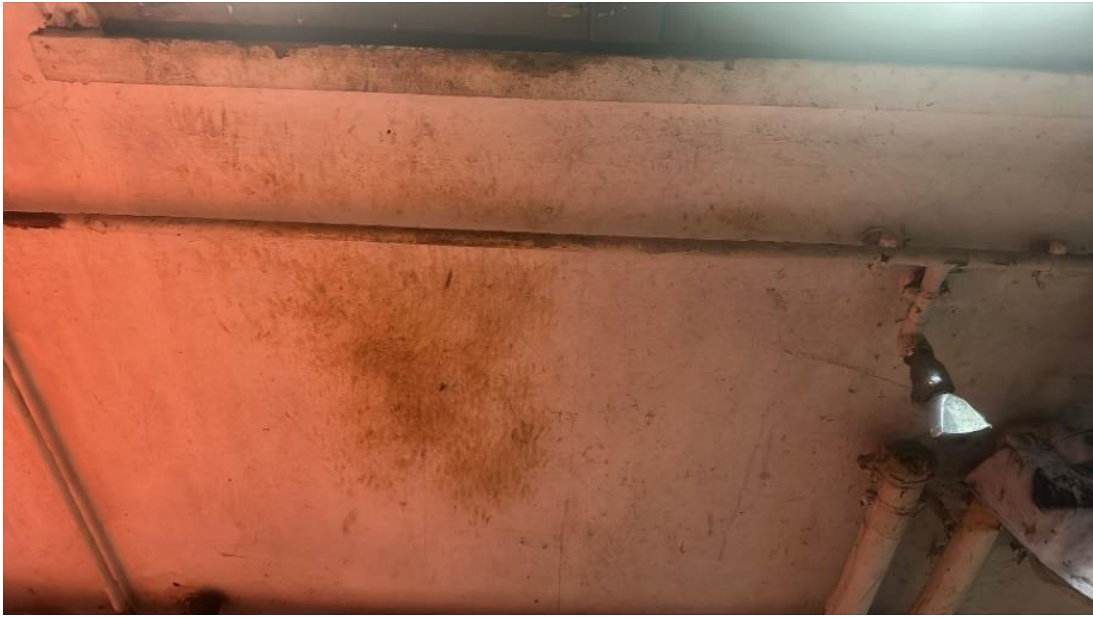
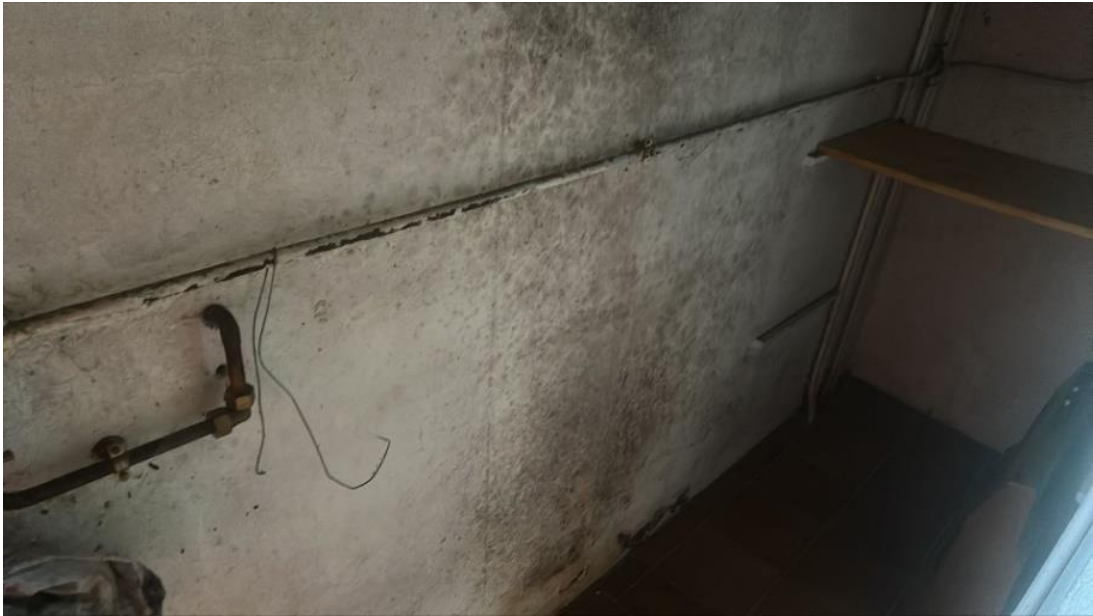
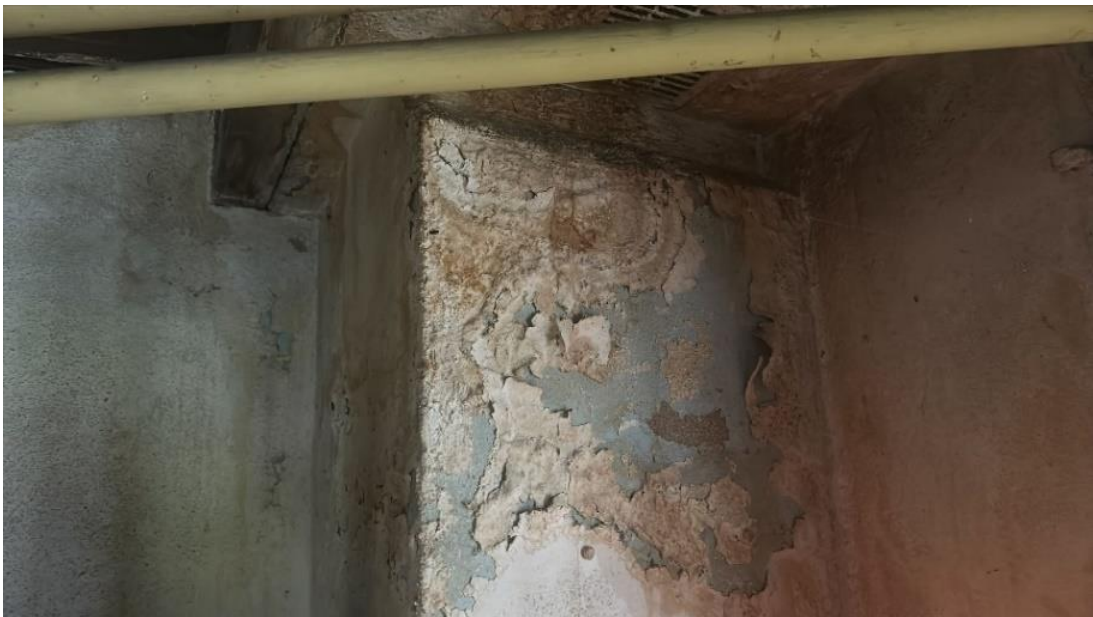
**Murs** : crépi ancien, en mauvais état, présentant de larges traces d'humidité notamment sur le mur de droite donnant sur l'extérieur.

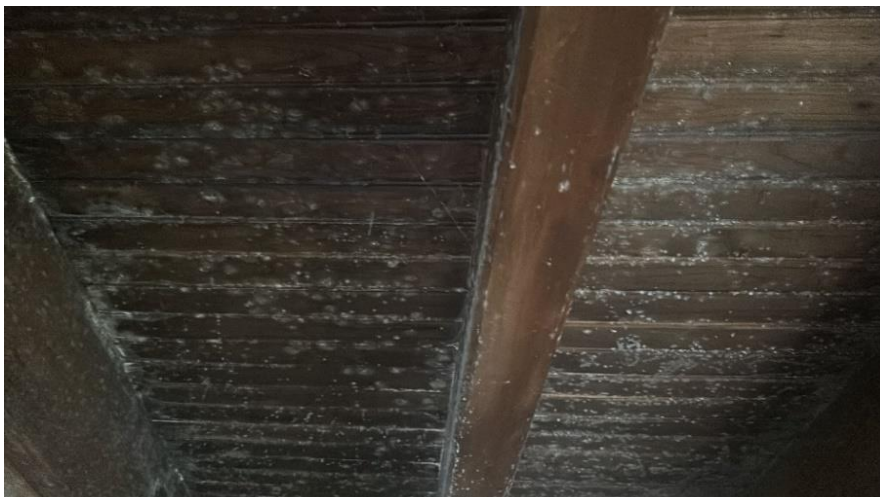
**Plafond** : solivage et lambris vernissés, en mauvais état d'usage, piqués de moisissures.

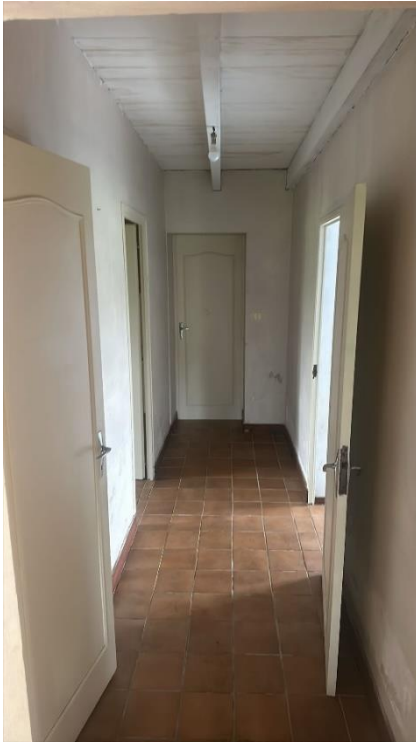
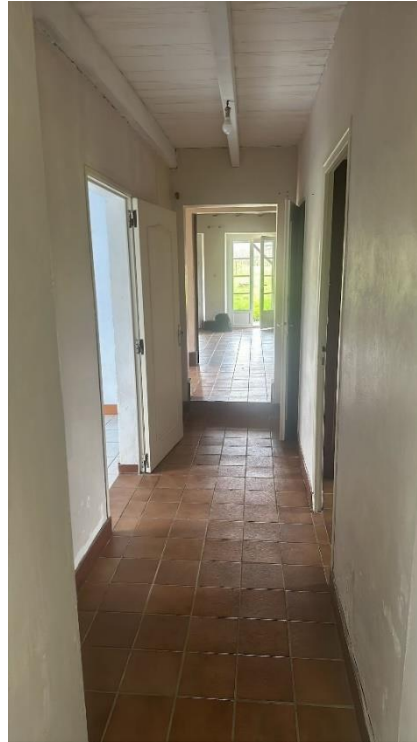
On y accède, après une marche, un carreau est cassé sur le nez de marche, par un passage sans porte.

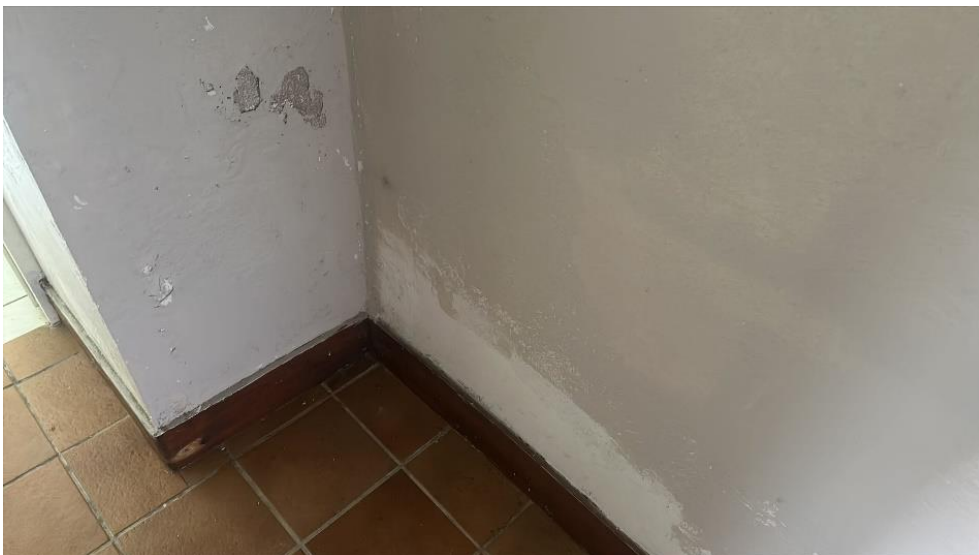
**Murs** : au-bas, plinthes, bois vernissé, menuiserie et vernis en mauvais état, débords de peinture sur le dessus ; au-dessus, enduit ancien, en mauvais état, soufflé présentant des marques de reprises par endroits.

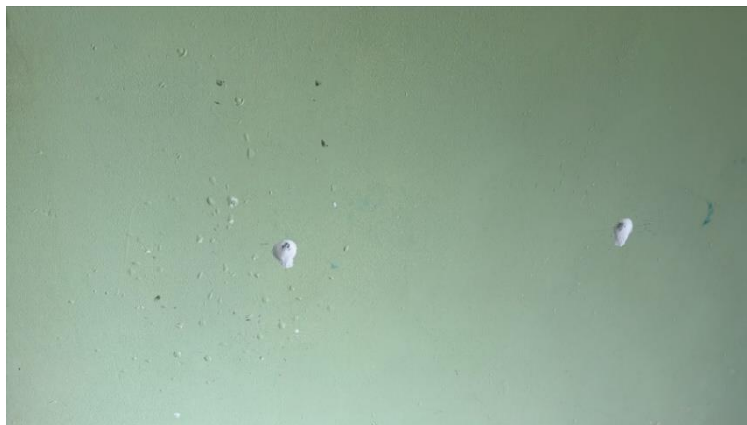
**Murs** : au-bas, plinthes, bois peint, menuiserie et peinture en état d'usage ; au-dessus, peinture en état d'usage, quelques enfoncements et trous à droite de la porte d'accès en lui faisant face.

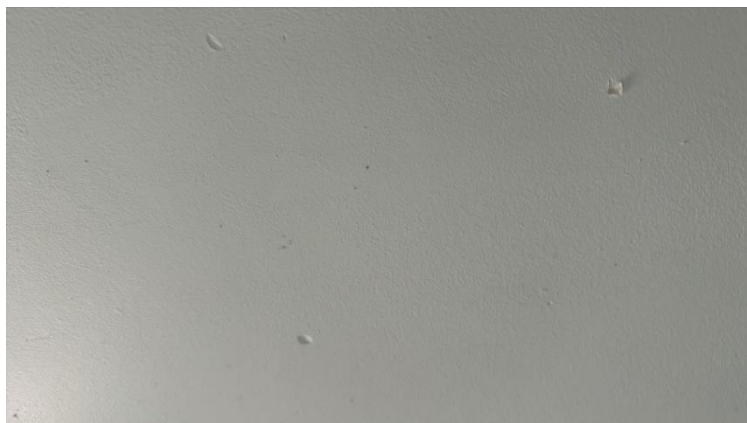
**Plafond** : peinture blanche, en état d'usage, quelques enfoncements également.

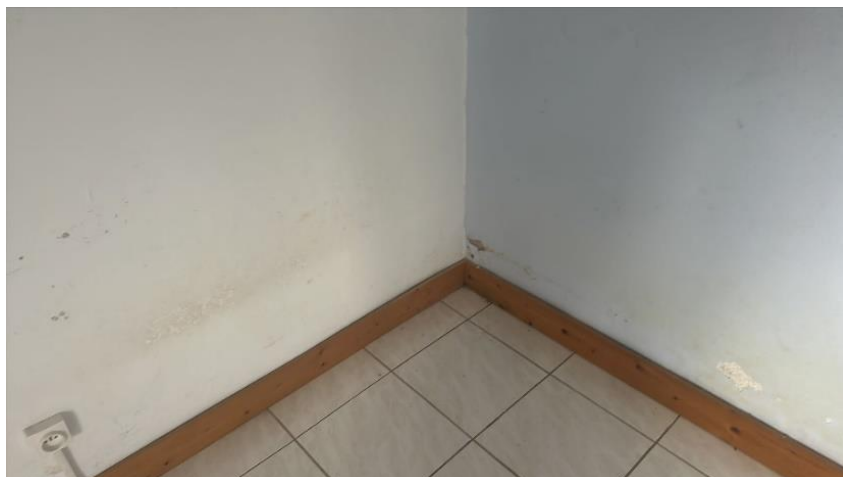
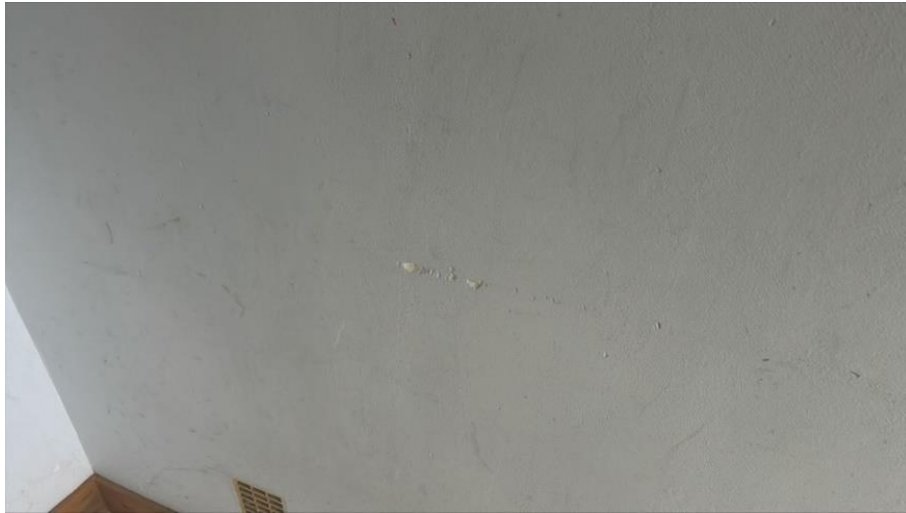
**Murs** : au-bas, plinthes bois, menuiserie vernissée, en état d'usage ; au-dessus, peinture en mauvais état d'usage, nombreuses traces sombres et enfoncements.

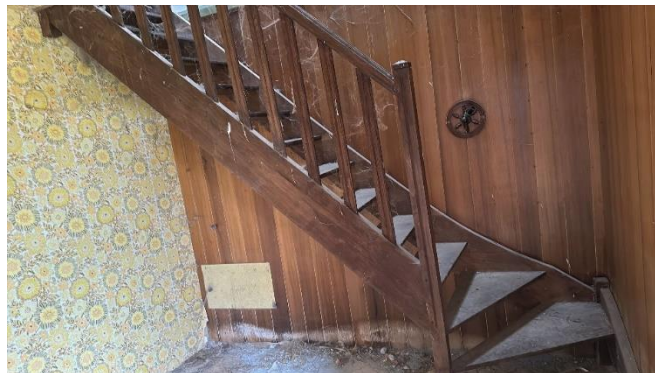
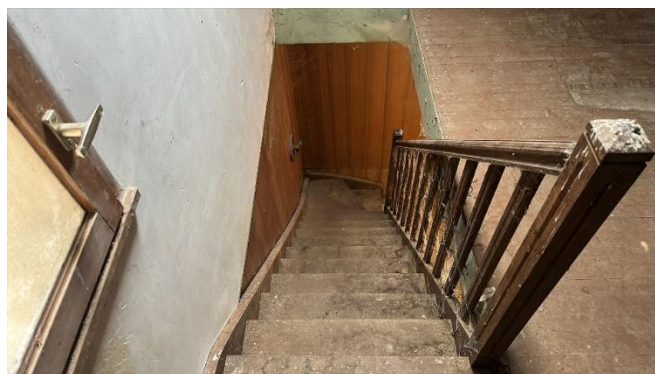
Depuis l'entrée un escalier bois avec rambarde, l'ensemble en mauvais état d'entretien, auréoles d'humidité sur les marches situées sous la fenêtre de toit de l'étage, donne accès à l'étage.

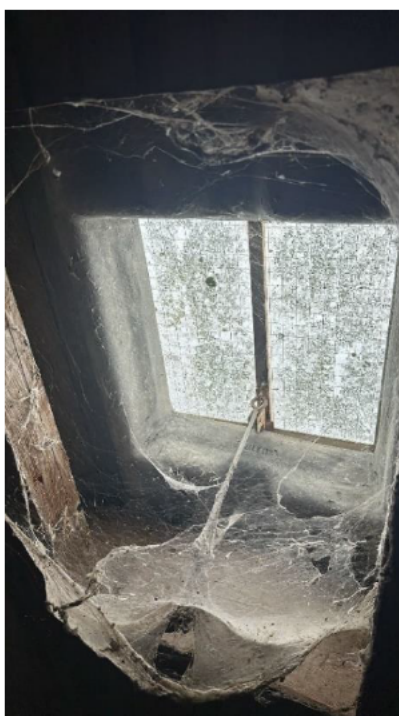
- un petit fenestron, châssis bois, un battant, vitrage dépoli, fermeture par poignée façon laiton ;
- une fenêtre de toit, châssis métallique, deux vitres, en mauvais état.

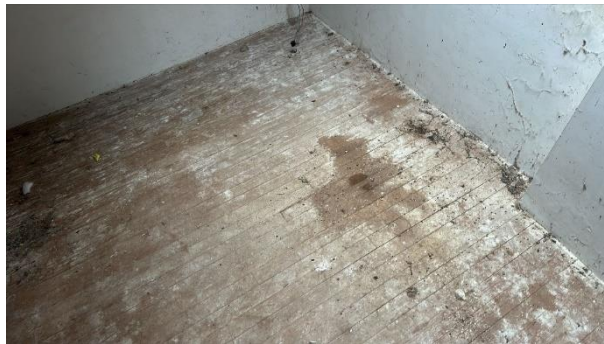
**Sol** : parquet bois à lames étroites, en mauvais état. Auréoles d'humidité sous la fenêtre de toit.

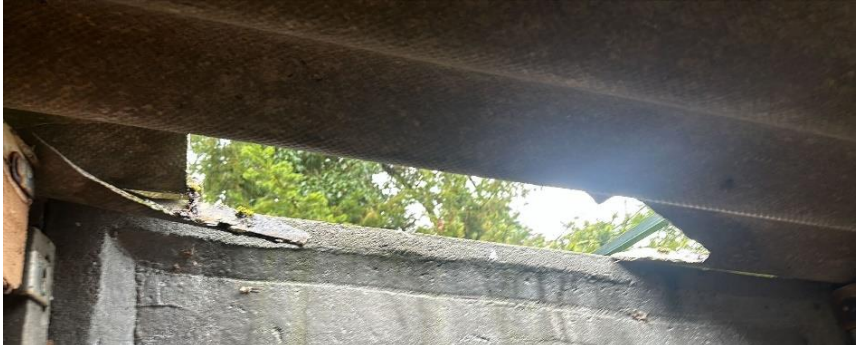
**Plafond** : poutres et plaques type fibrociment, une dans l'angle à gauche est cassée.
