PROCES VERBAL

DESCRIPTIF

Me suis transportée ce jour, commune de ST DENIS EN BUGÉY au 5 Rue Jean Jaurès, sur la parcelle cadastrée section AM n° 134, d'une contenance de 5a14ca à l'effet de procéder à la description desdits biens, appartenant à [REDACTED]

Ledit bien est composé de 10 lots, selon état descriptif de division établi par acte notarié de Me Christiane DARONNAT, Notaire à AMBERIEU EN BUGÉY le 27.03.1991, publié au bureau des Hypothèques de NANTUA les 13 et 14.05.1991, volume 1991 P n° 3364.

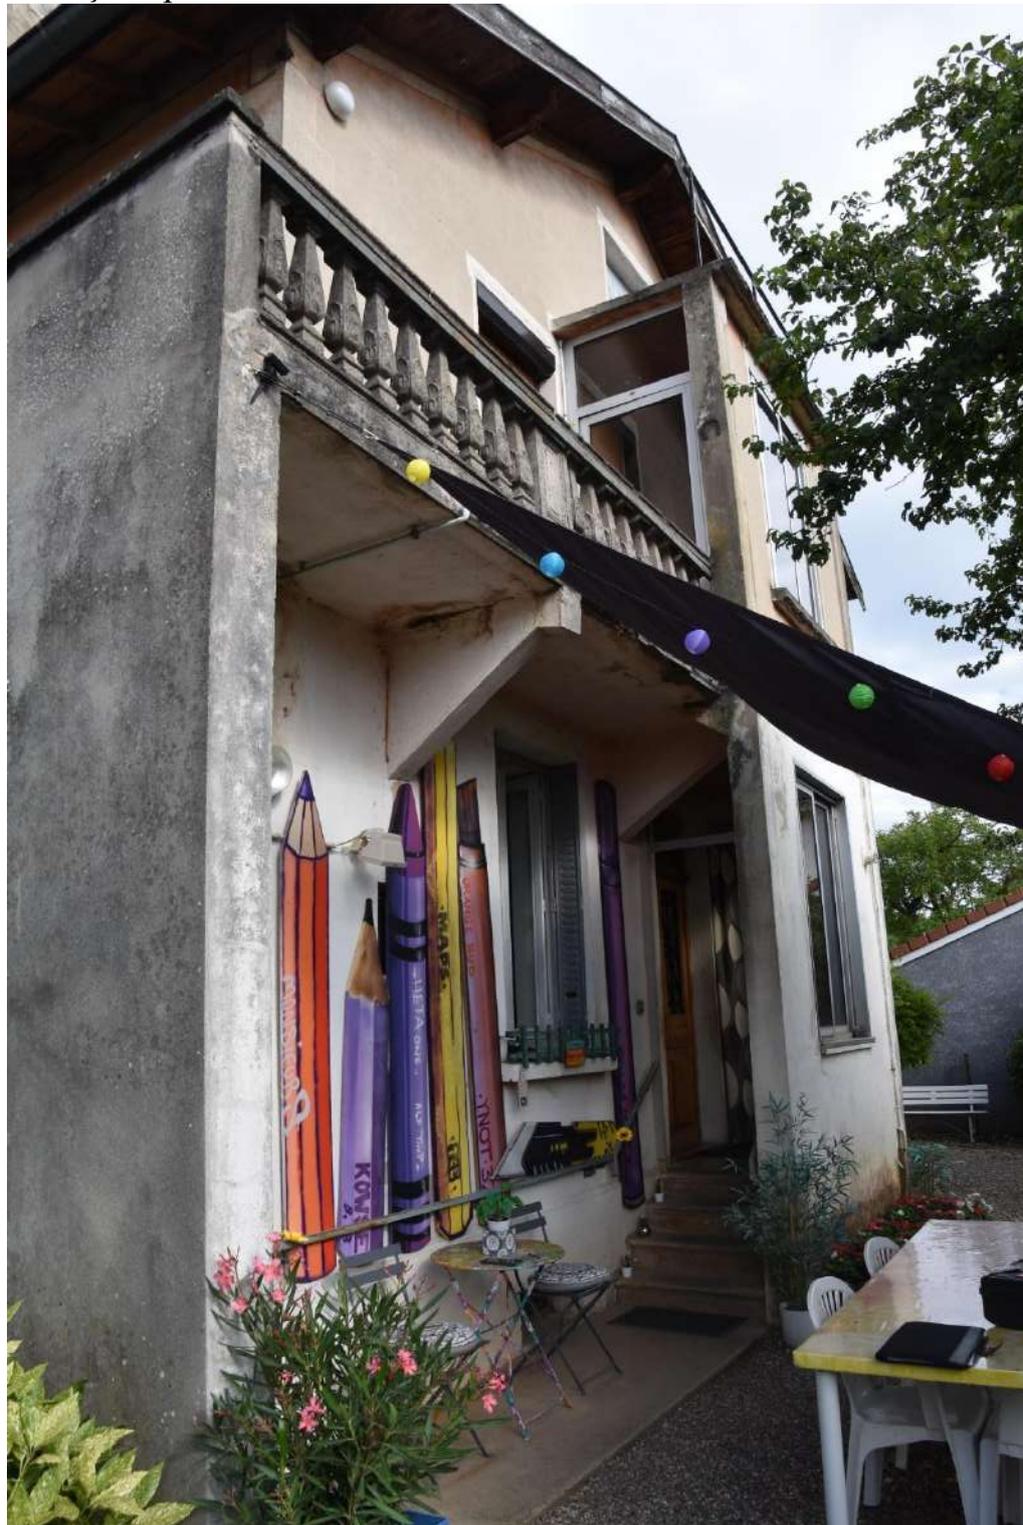
Façade Ouest de l'immeuble

A l'étage : Un balcon avec rambarde béton en mauvais état qui dessert le sas d'entrée de l'appartement du 1^{er} étage.

Au-dessus du sas, une porte basse accède au grenier, uniquement accessible par une échelle. Protège-corps métallique succinct.

La façade présente des traces d'humidité.

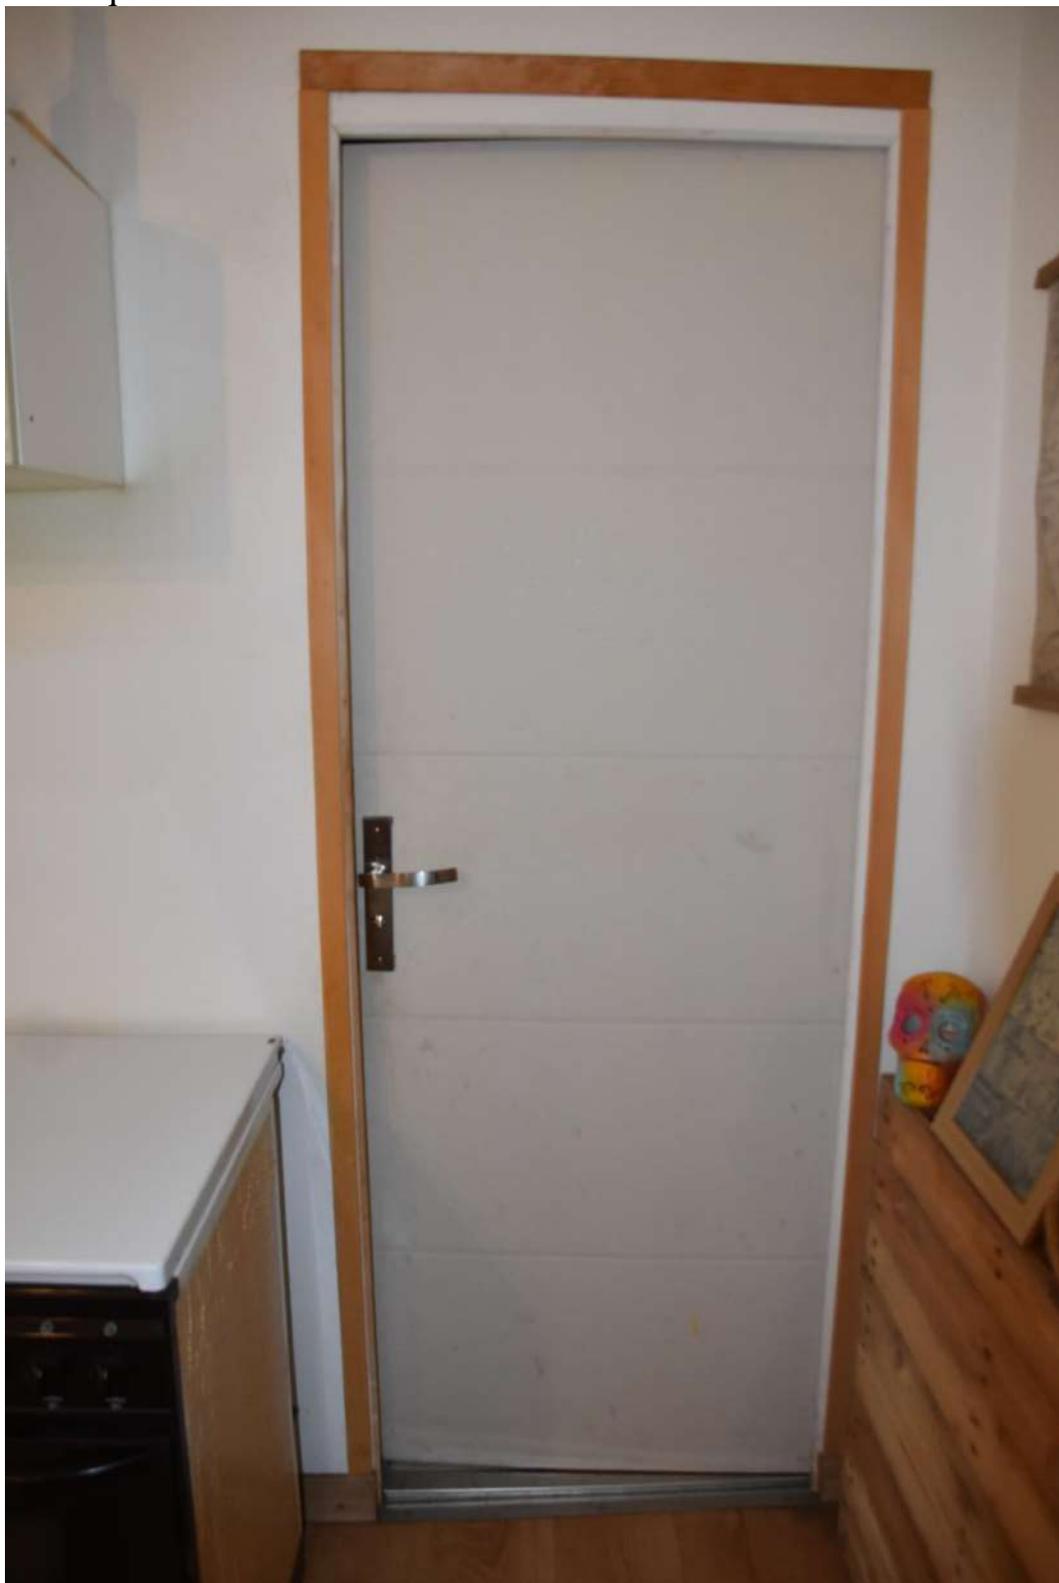
Salle d'eau : Porte d'accès récente. Sol carrelé fendu, murs doublés et plafond en peinture blanche. WC, douche et lavabo. Ouverture en façade Ouest par un petit vasistas. Traces d'humidité dans la douche. Absence de VMC. Sèche-serviette électrique.

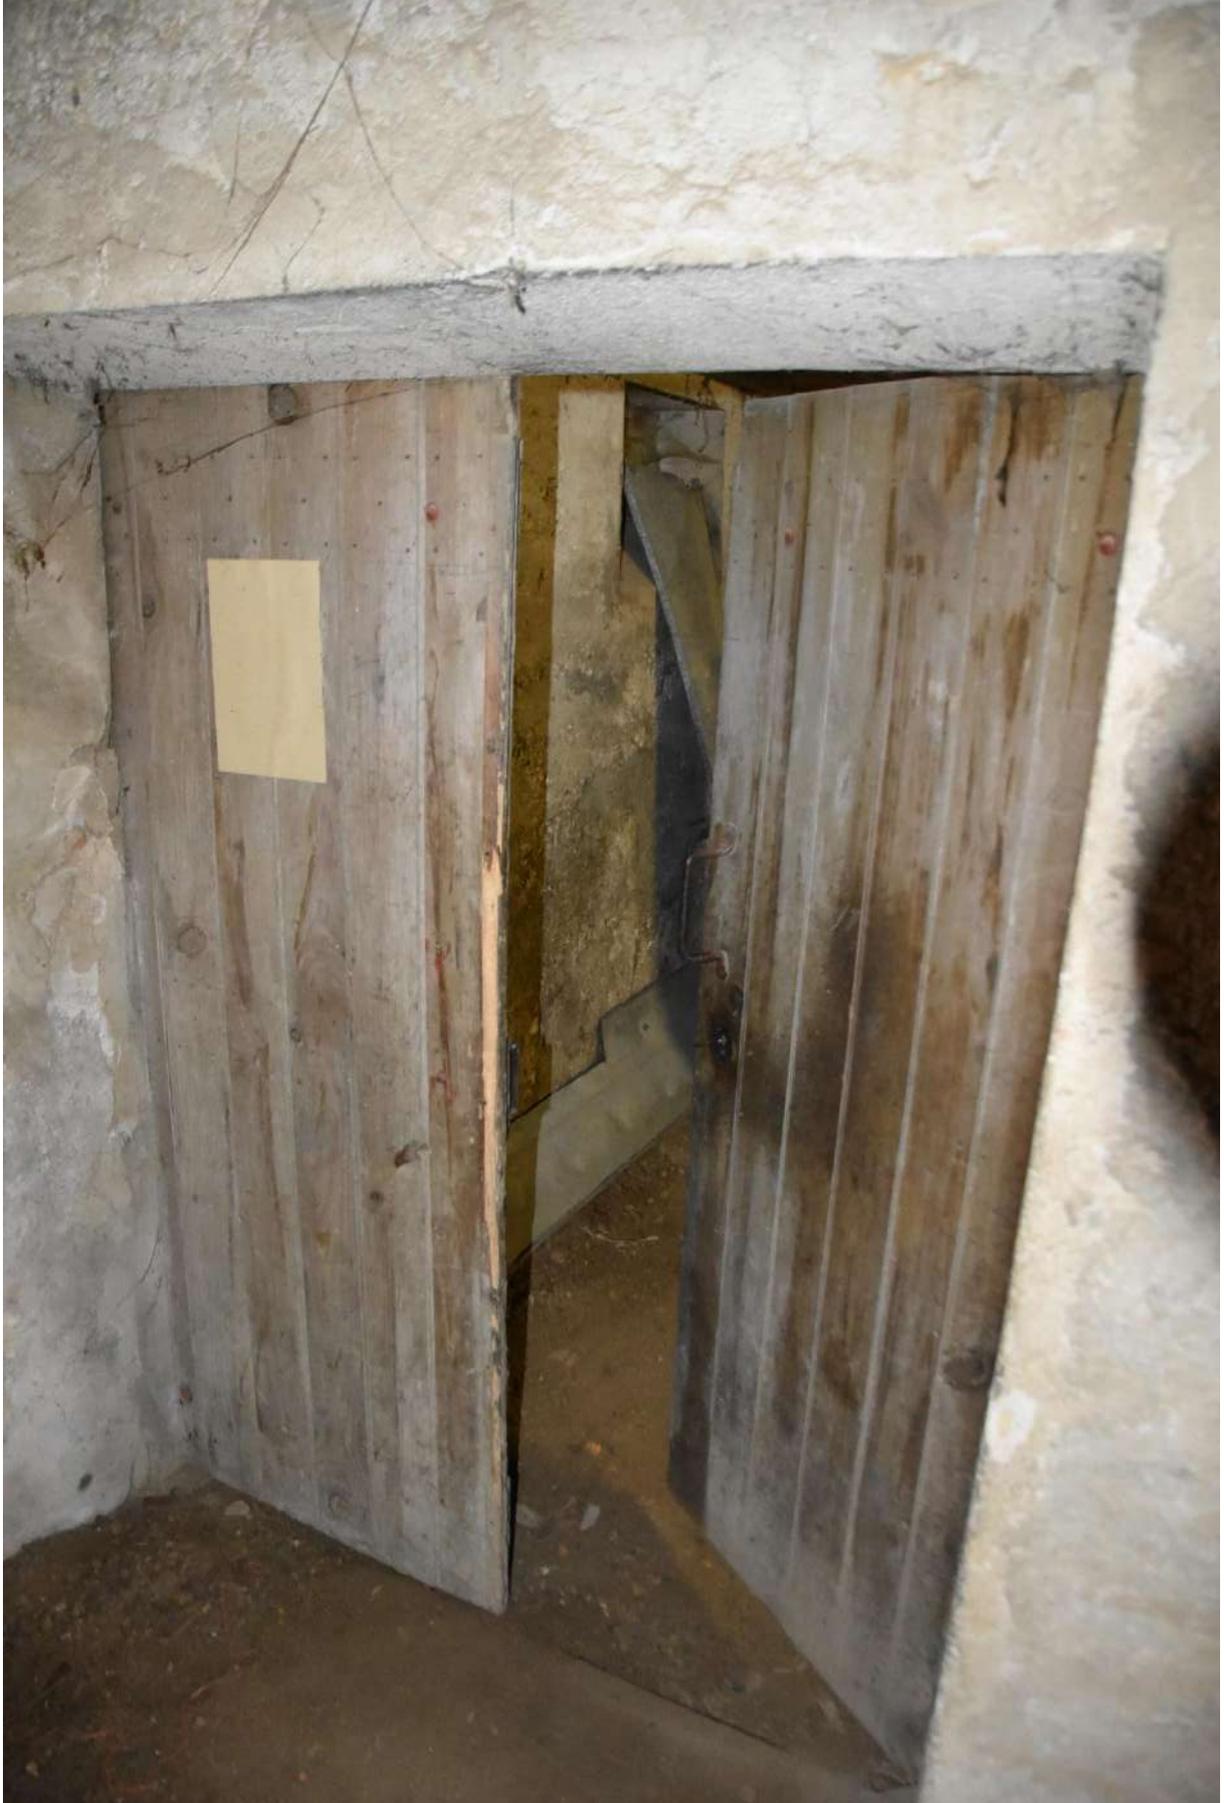
Porte d'accès aux caves, vétuste.

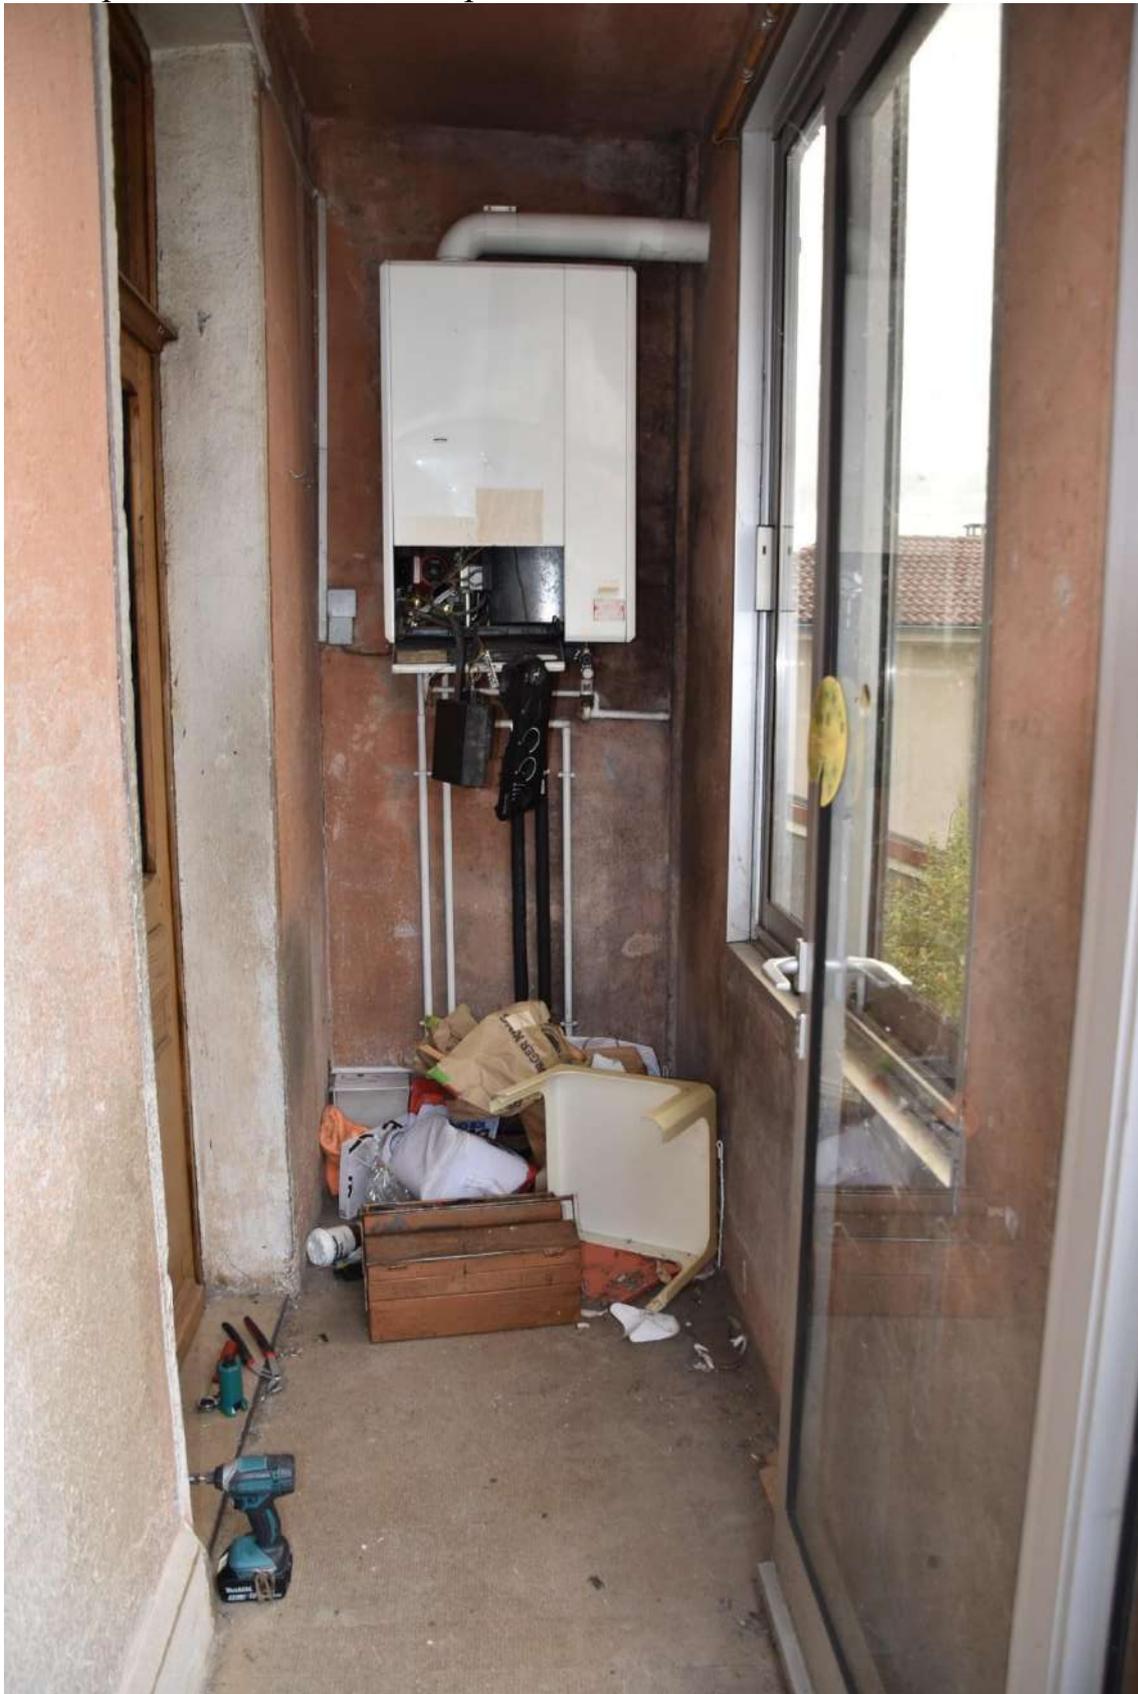
Présence de la chaudière au gaz de ville apparemment hors d'usage.

Murs, plafond, sol, anciens en peinture avec traces d'humidité.

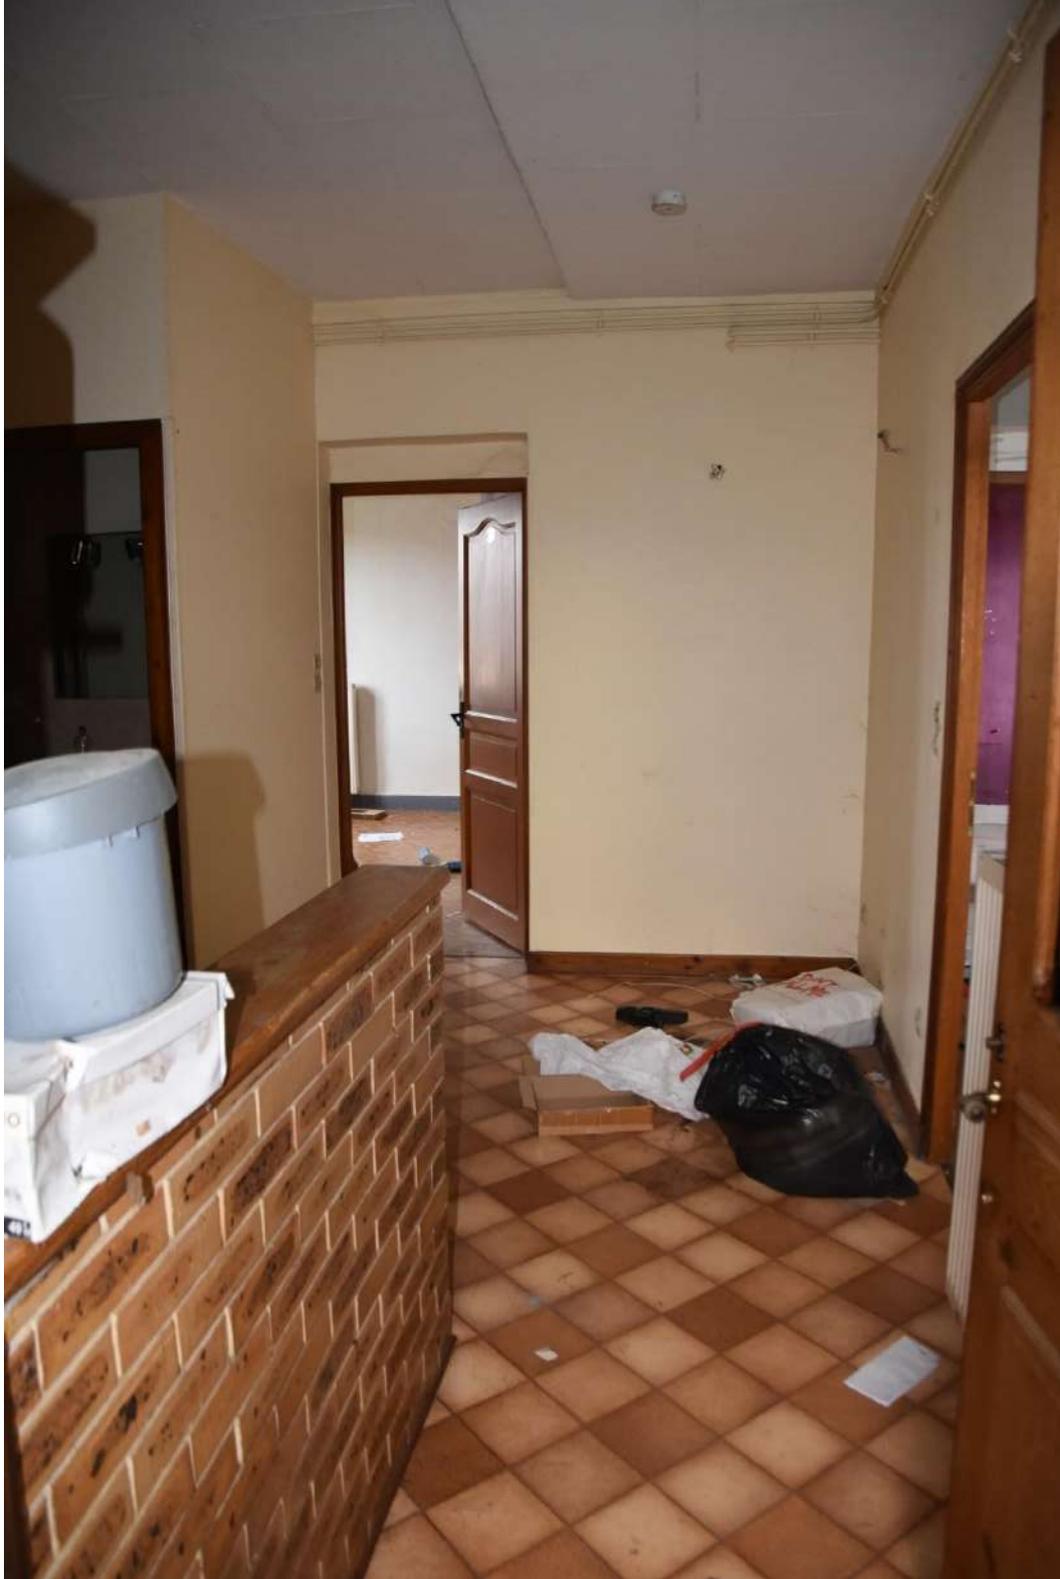
Cuisine : L'entrée donne directement dans la cuisine avec sol en revêtement plastifié, murs en toile de verre peinte, plafond doublé de dalles de polystyrène. Une ouverture en façade Ouest avec volets roulants. 4 portes ouvrant sur la salle d'eau, les WC, et 2 chambres. Un radiateur de chauffage central. Pièce en mauvais état.

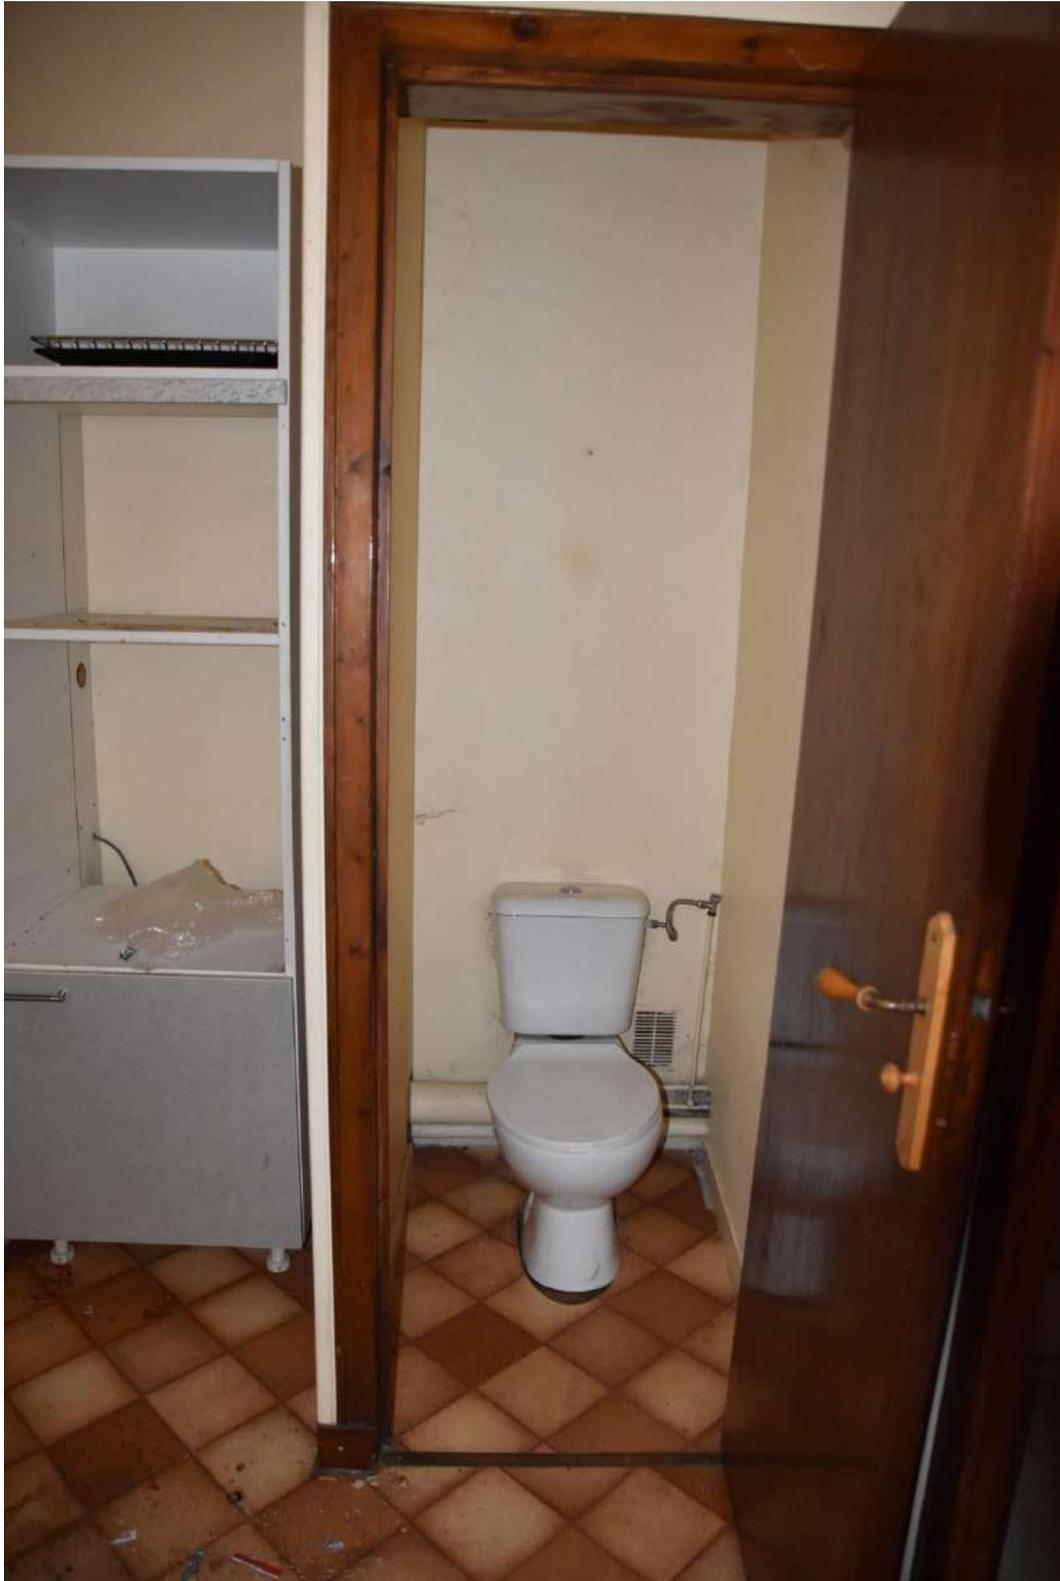
WC : Porte étroite, cassée. Sol en revêtement plastifié, murs en toile de verre peinte, plafond doublé de dalles de polystyrène.

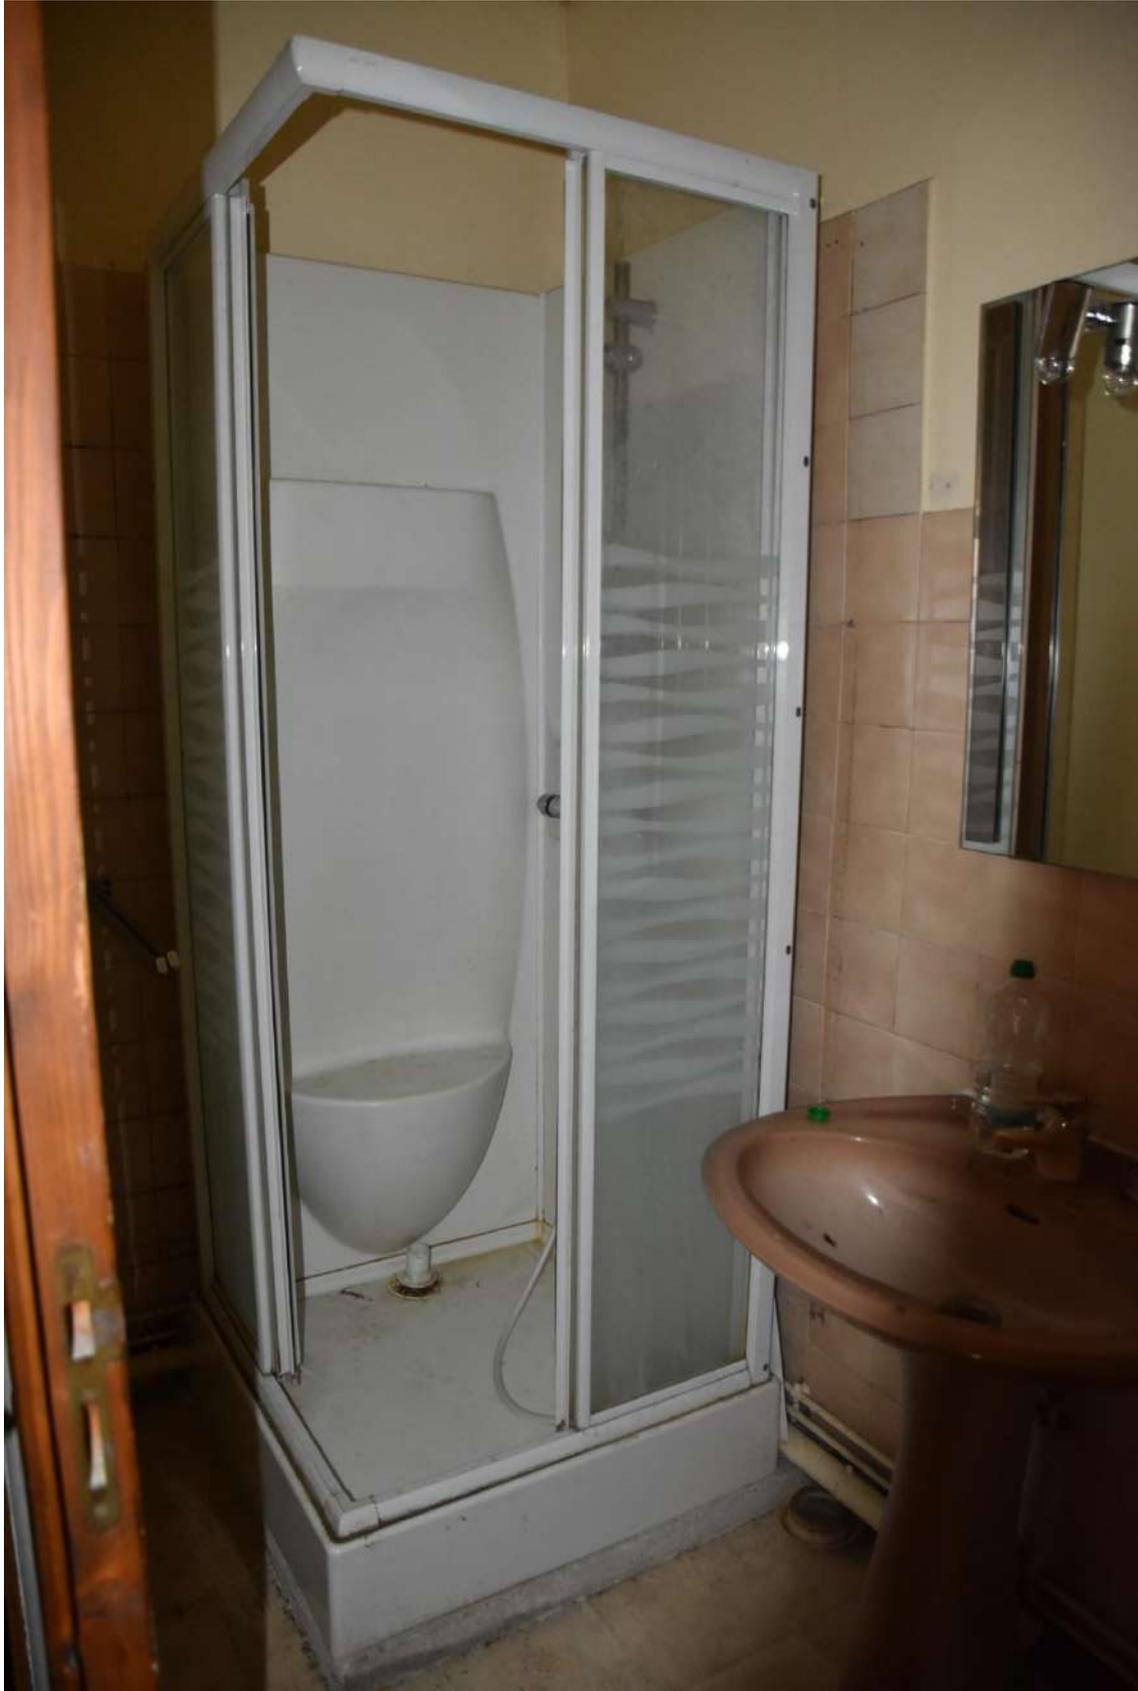
Salle d'eau : Porte étroite. Sol en revêtement plastifié, murs en toile de verre peinte et carrelage, plafond doublé de dalles de polystyrène. Cabine de douche en mauvais état, et lavabo.

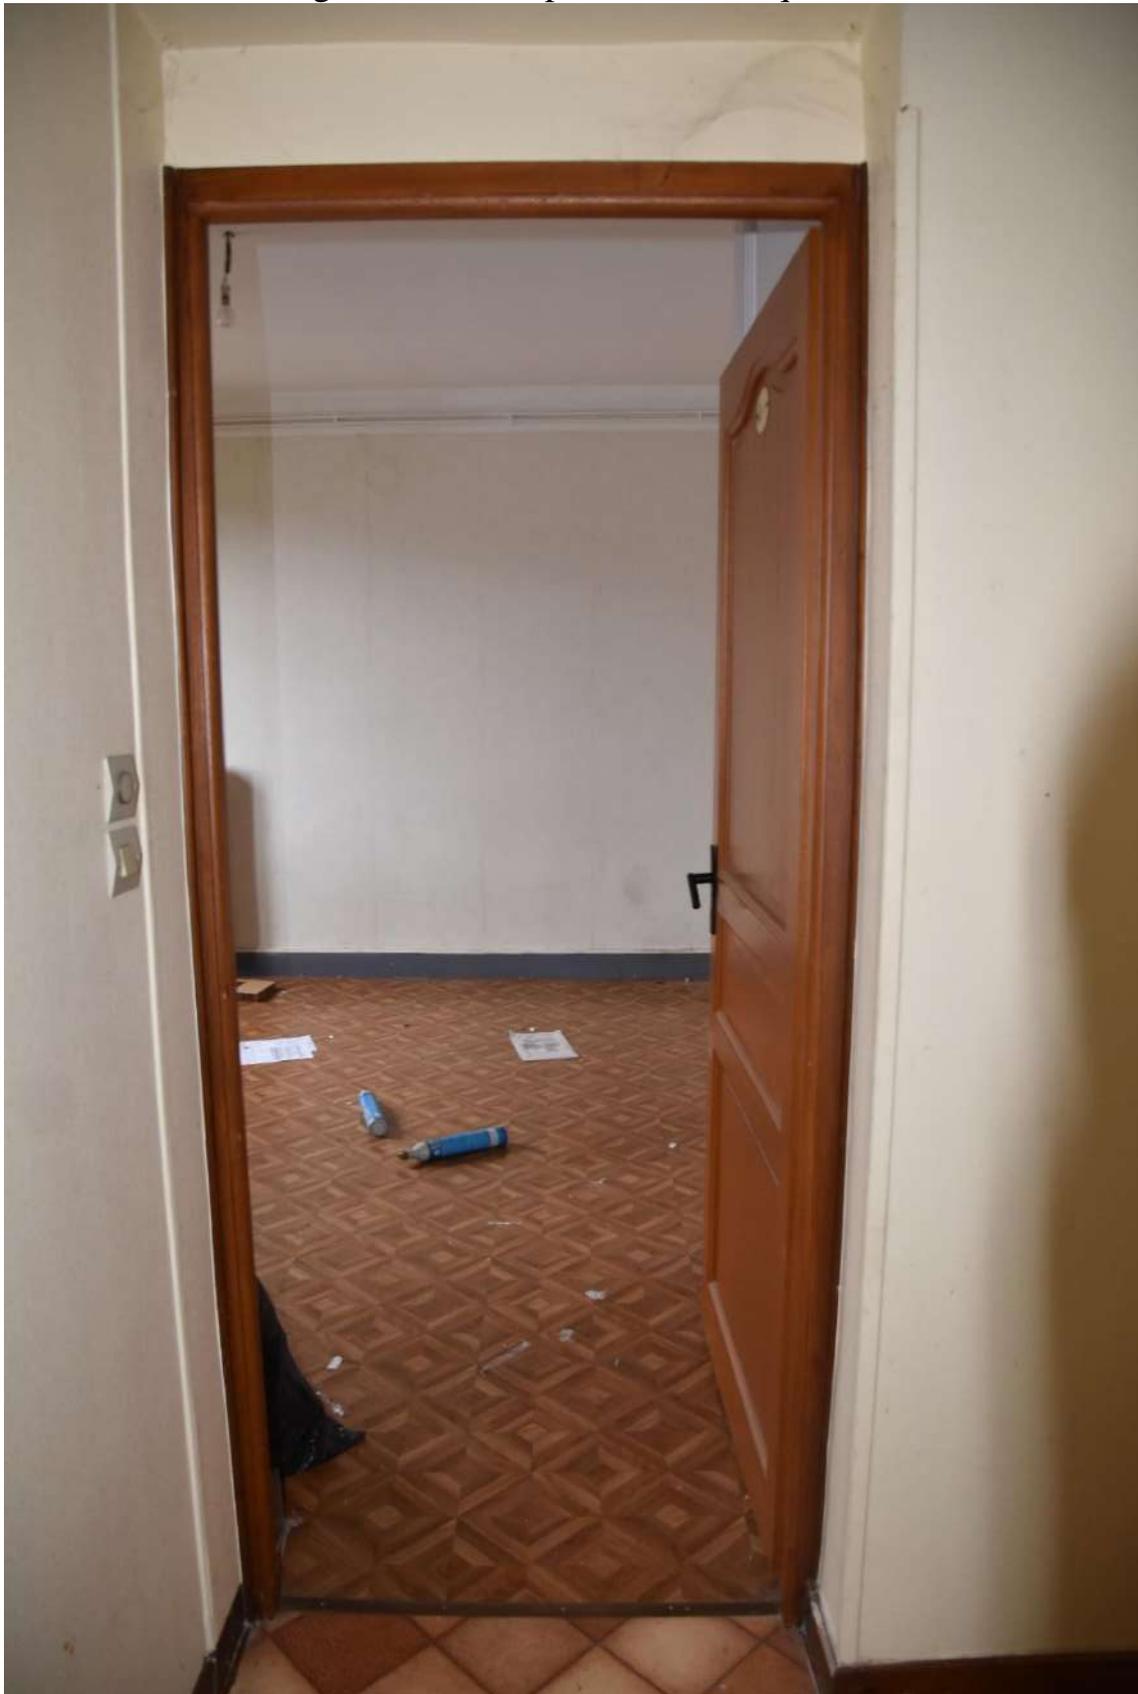
Chambre : Accès par la porte de la cuisine face à la porte d'entrée. Sol en revêtement plastifié, murs et plafond en papier peint en mauvais état. Une ouverture sur façade Nord avec volets roulants. Un ancien placard mural. Radiateur de chauffage central. Une porte communique avec la chambre contigüe.

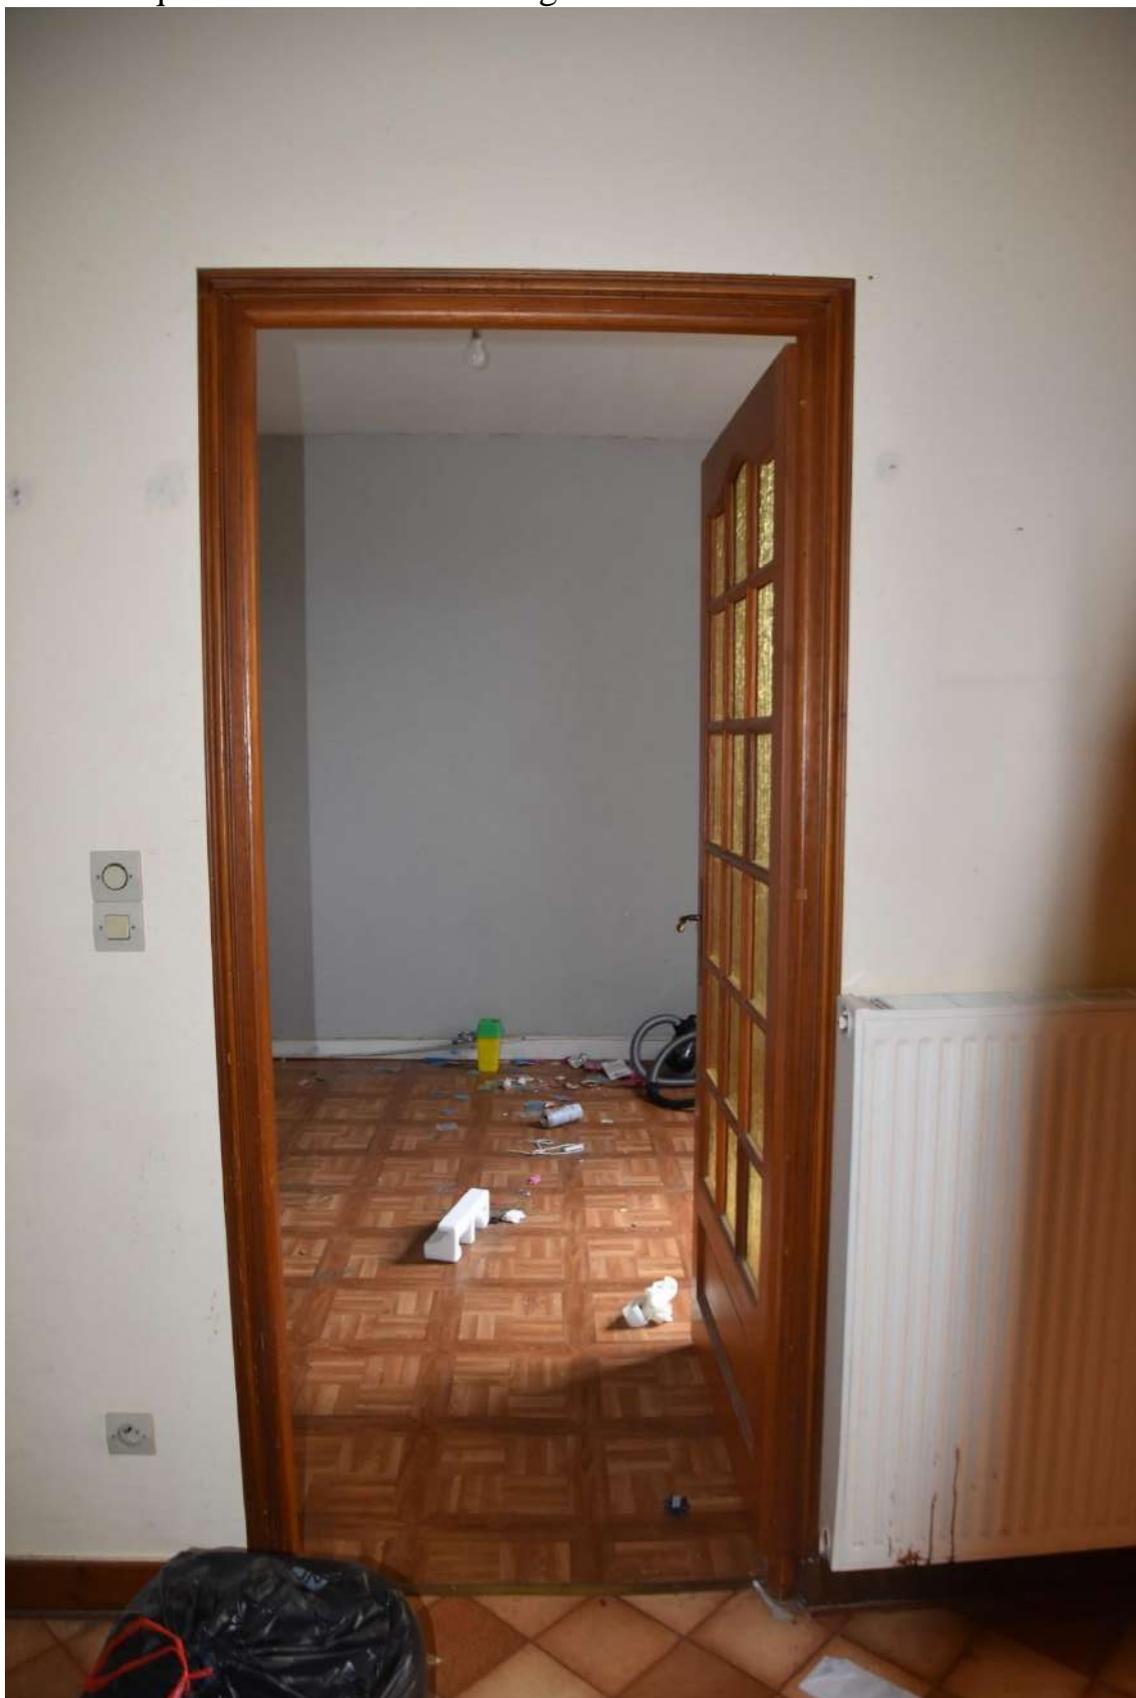
Chambre : Accès par la porte de la cuisine à droite de l'entrée. Sol en revêtement plastifié, murs et plafond en papier peint en mauvais état. Une ouverture sur façade Ouest avec volets roulants. Radiateur de chauffage central. Une porte communique avec la chambre contigüe.

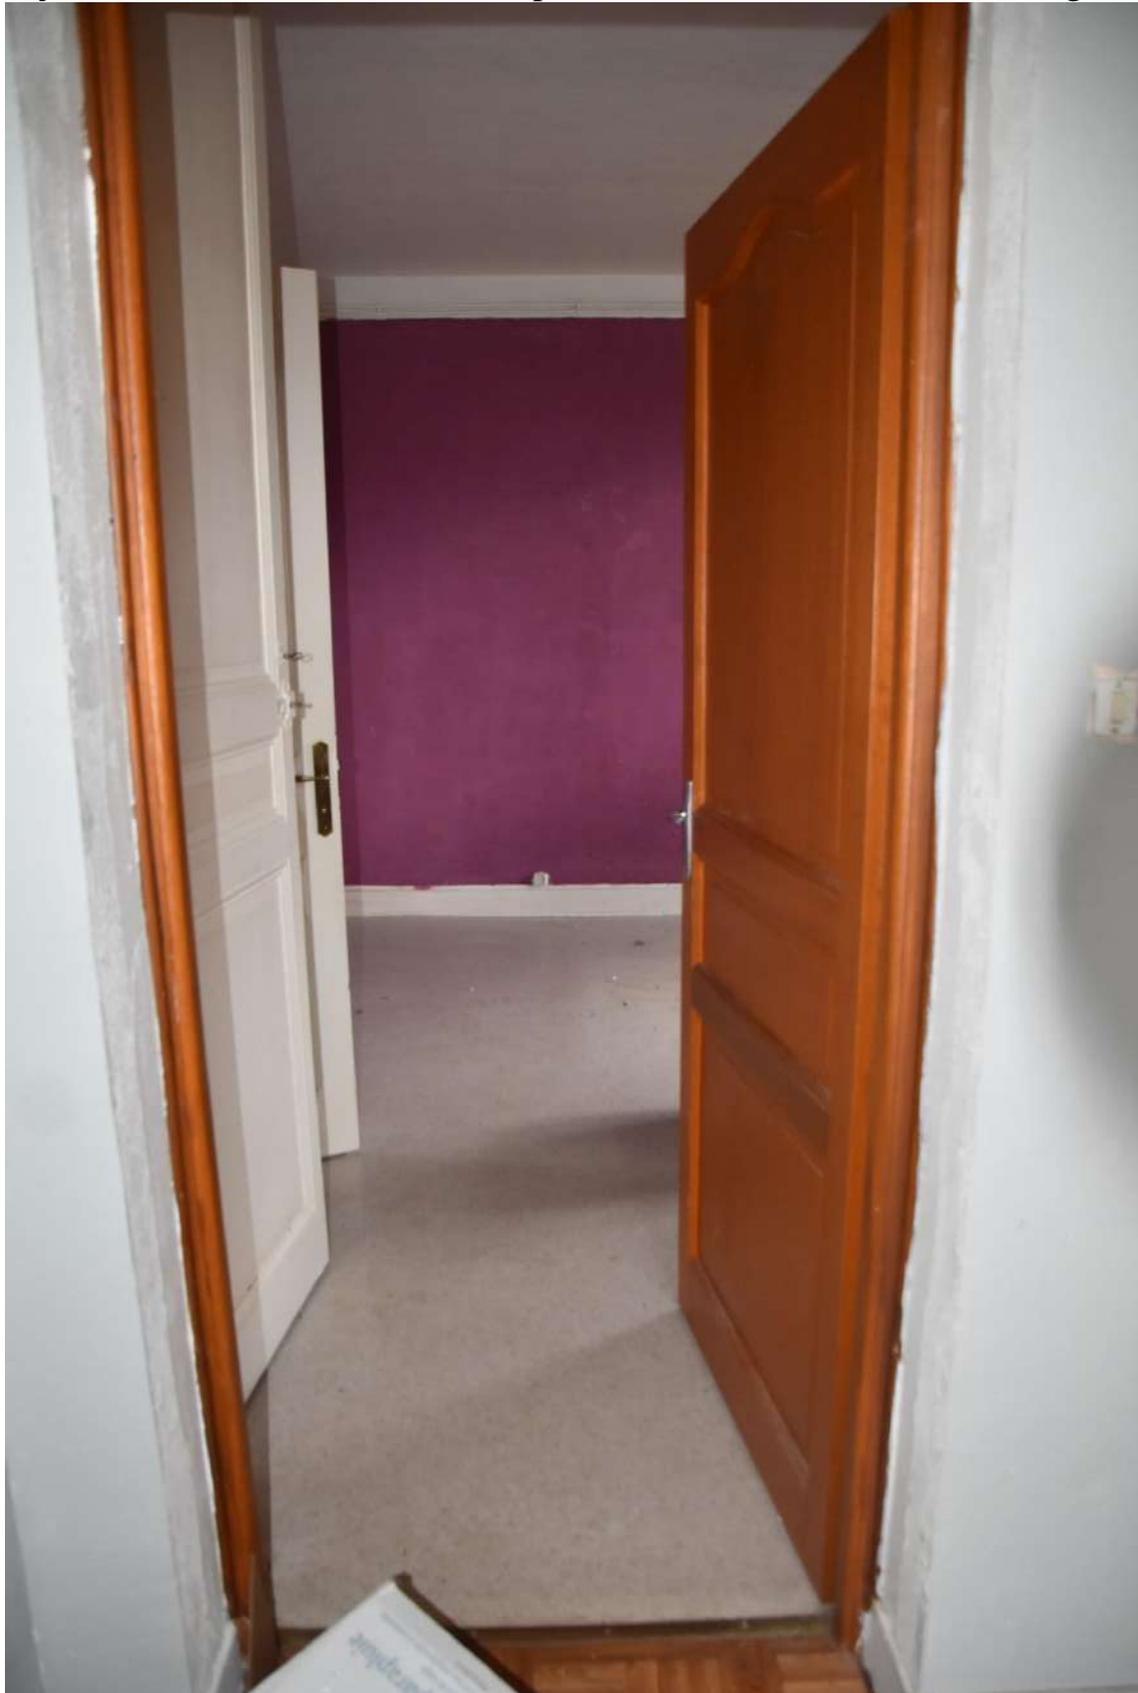
Chambre : 2 accès par chacune des 2 autres chambres. Sol en revêtement plastifié, murs en peinture et plafond en papier peint en mauvais état. Une ouverture sur façade Est avec volets roulants. Un placard mural. Radiateur de chauffage central.

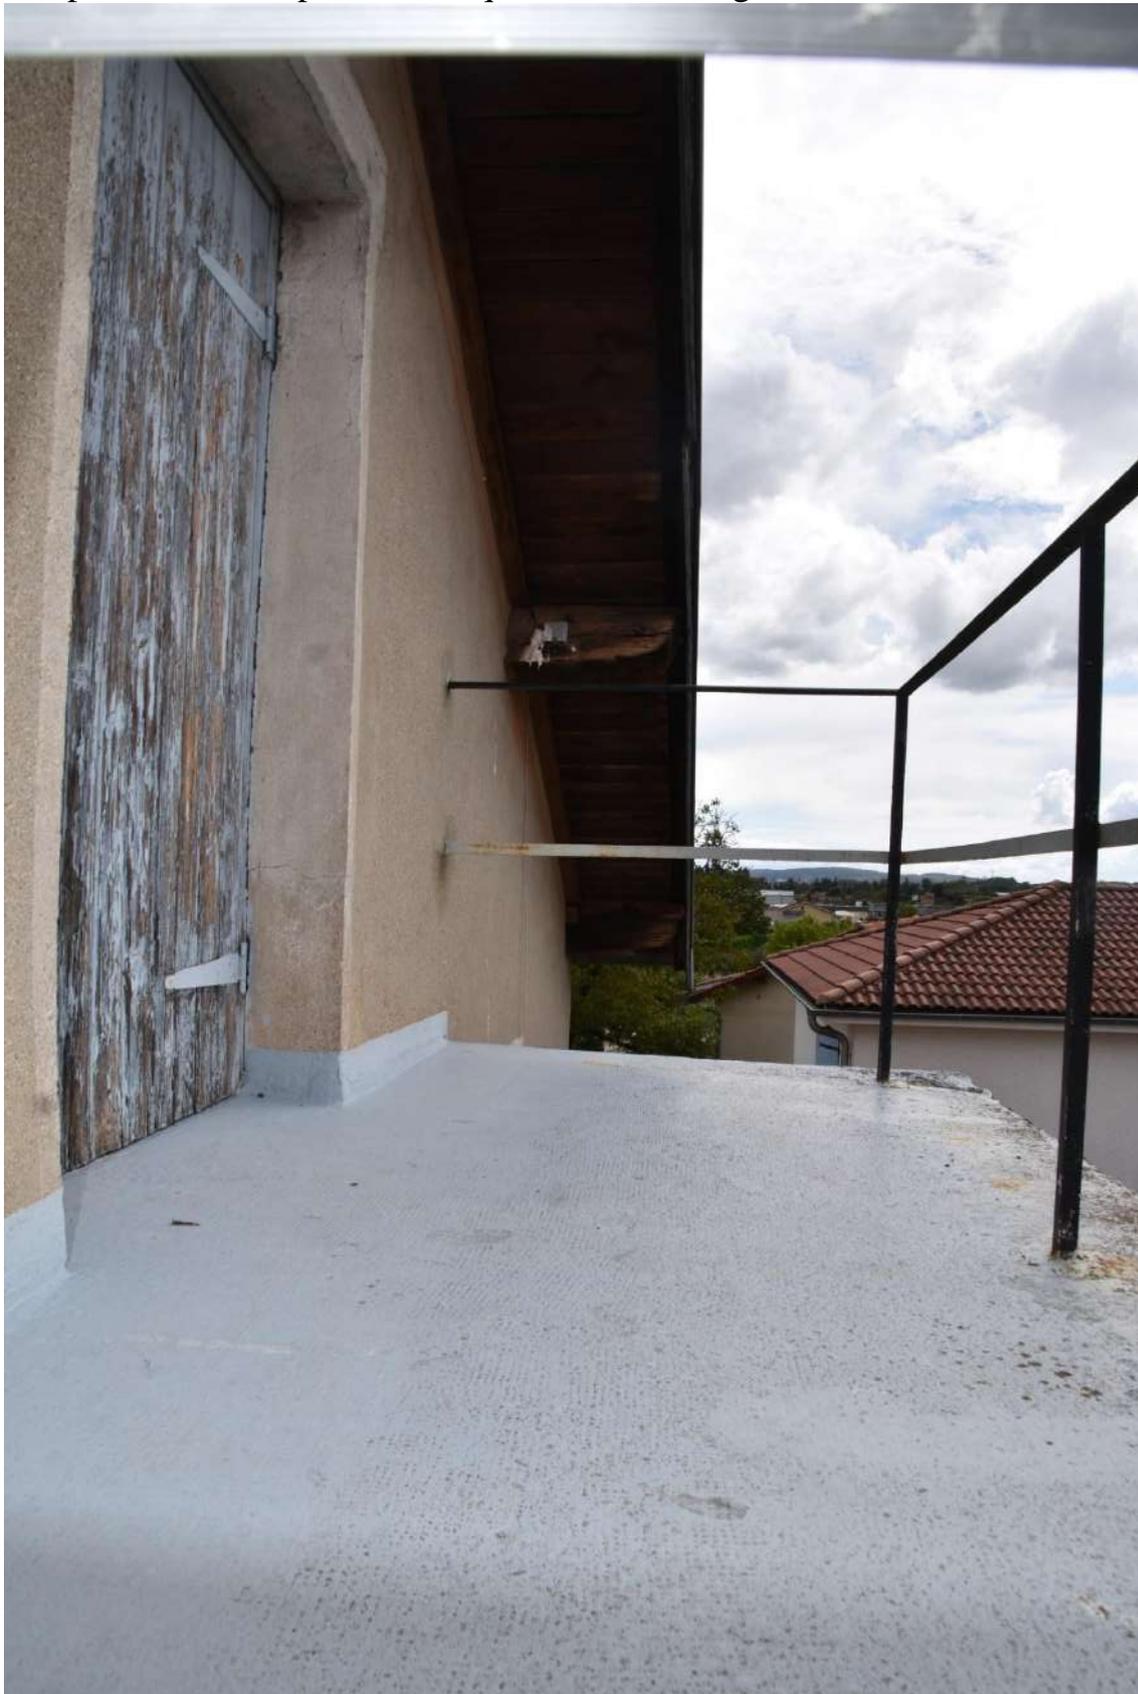
On arrive alors en façade Ouest, sur une plateforme bétonnée avec garde-corps très précaire et une porte basse qui ouvre sur les greniers.
