## PROCES-VERBAL DESCRIPTIF IMMOBILIER

**L'AN DEUX MILLE VINGT TROIS et le SEIZE OCTOBRE à 9h45 à 10h40.**

Le logement est situé en rez-de-chaussée de l'immeuble, à main gauche.

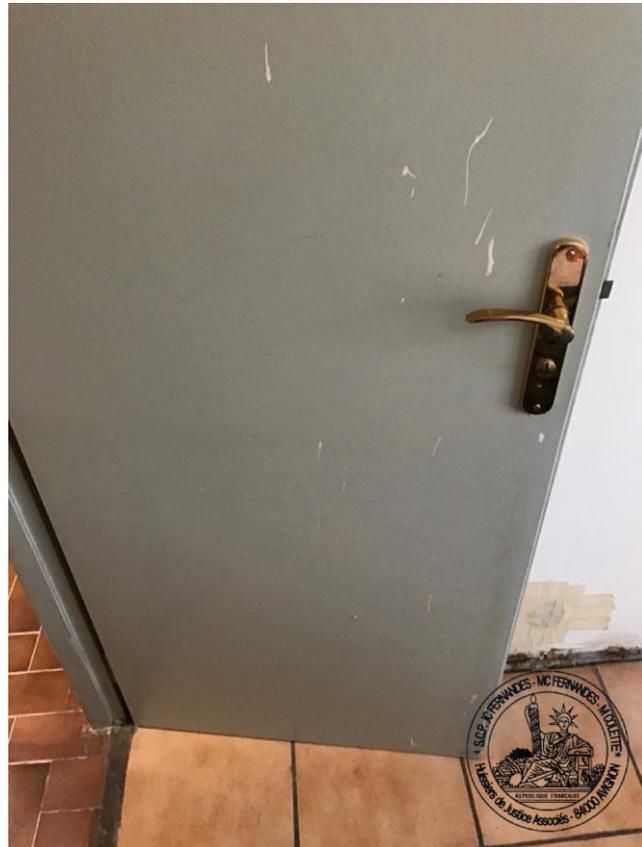
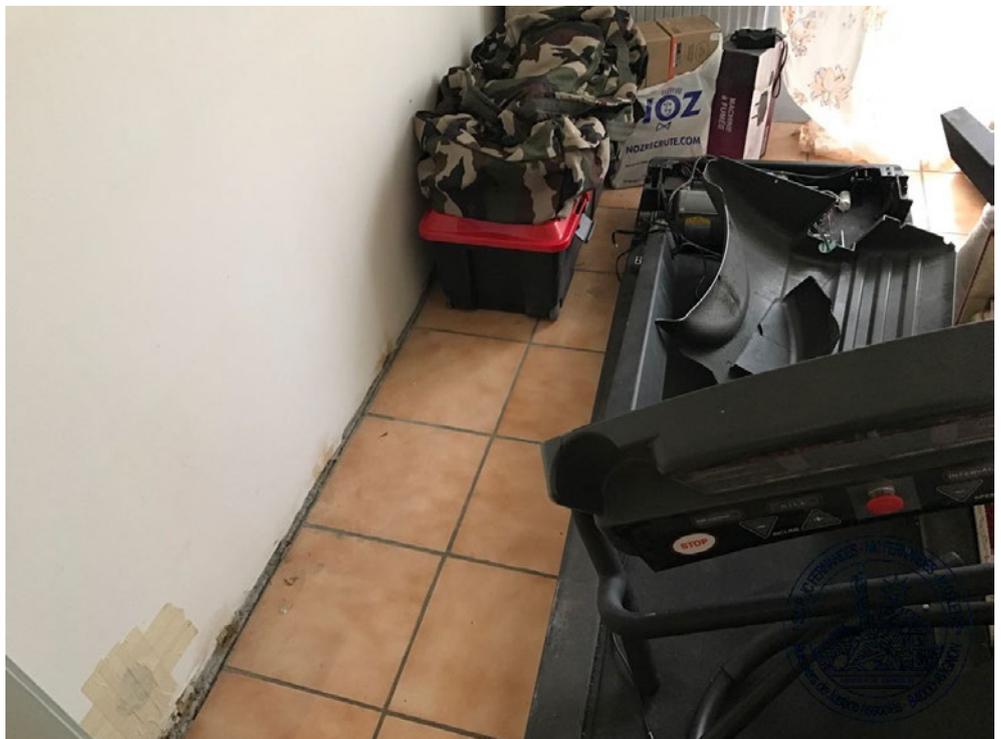
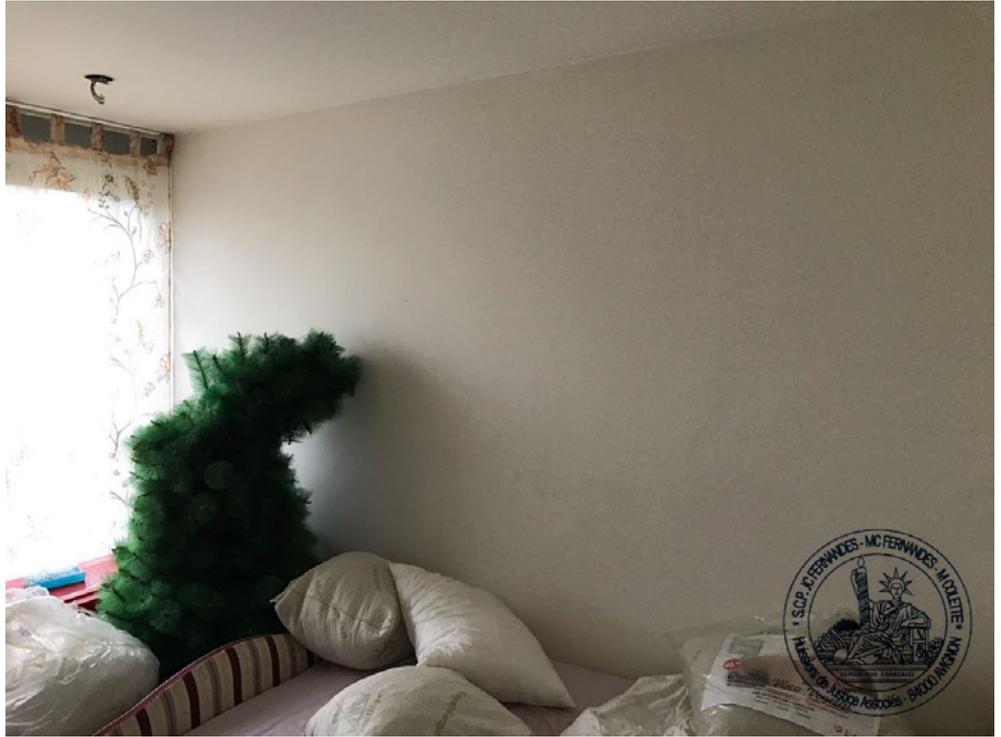
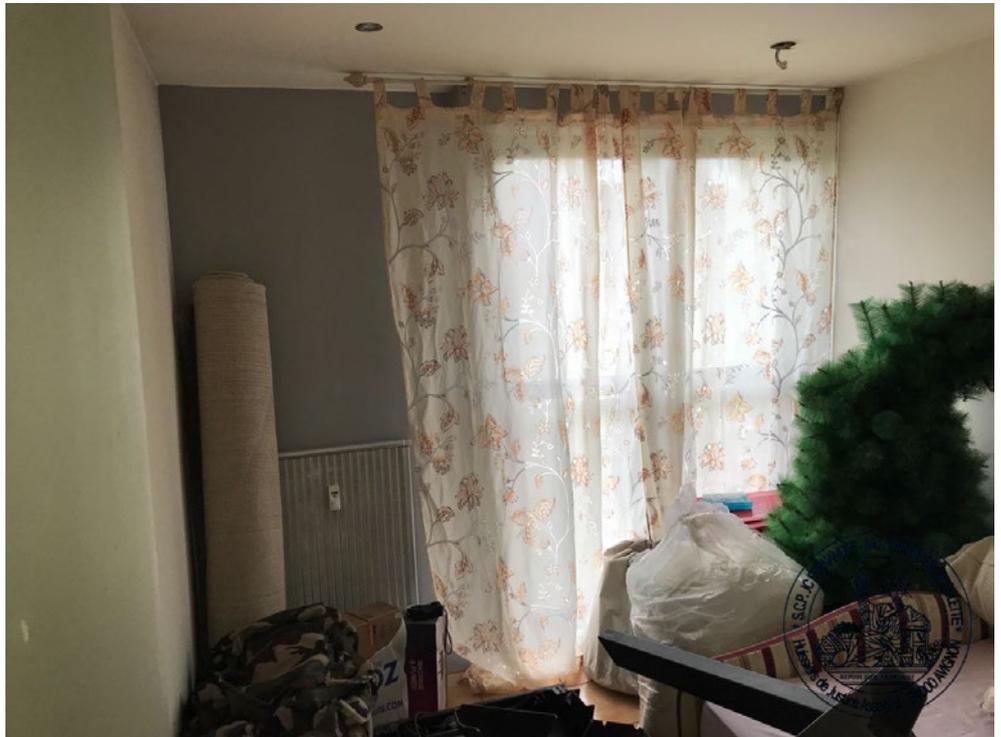
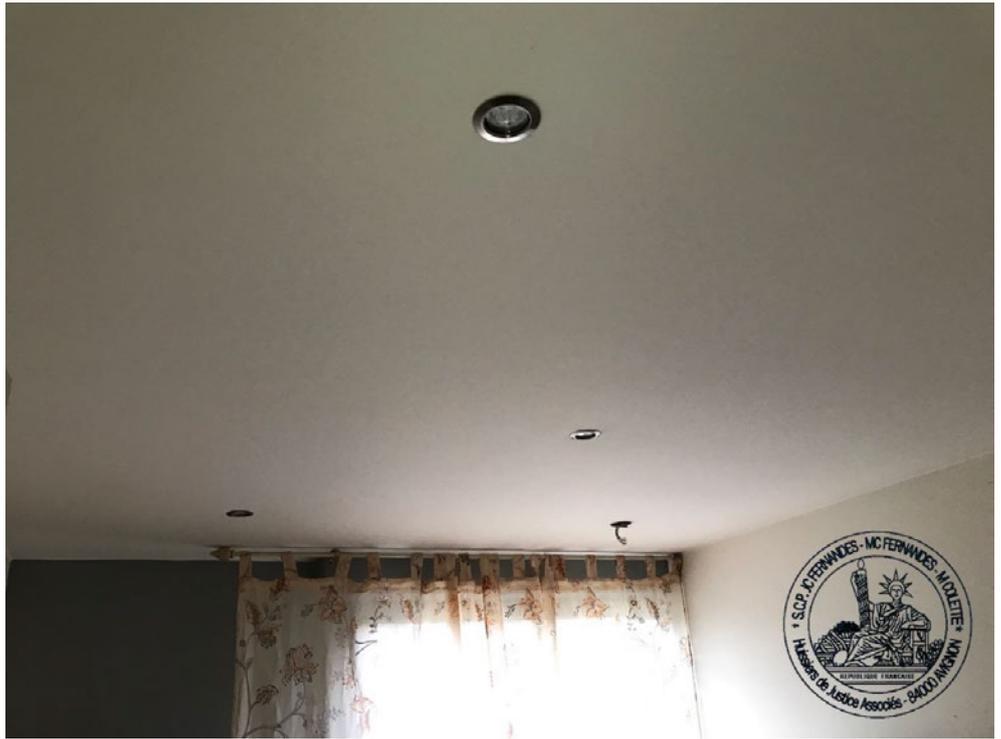
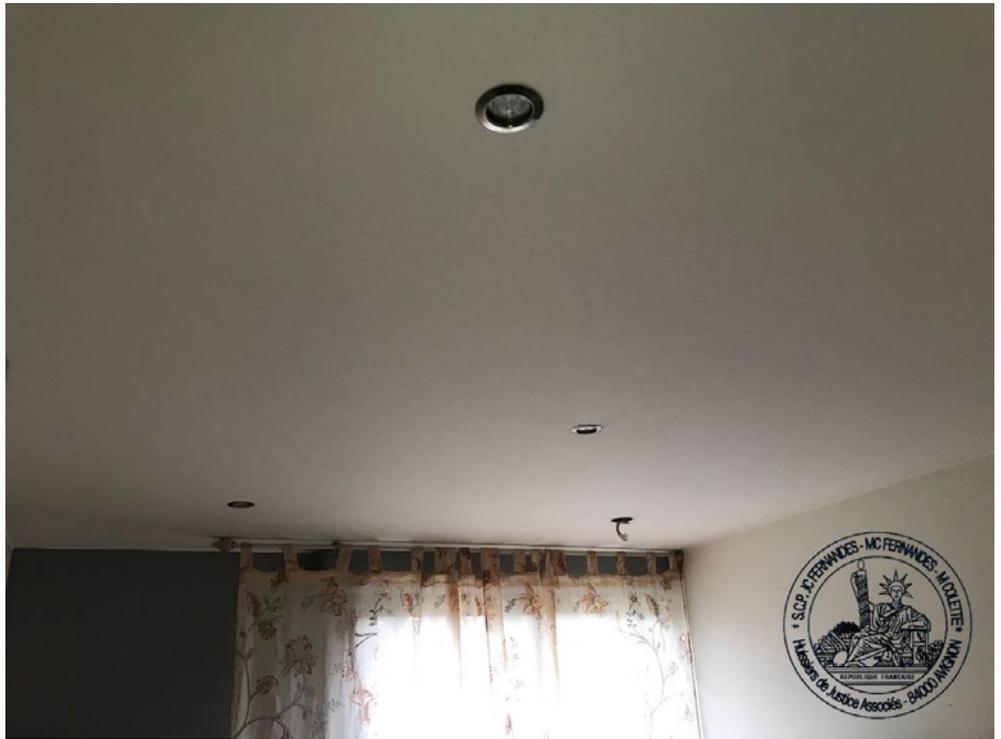
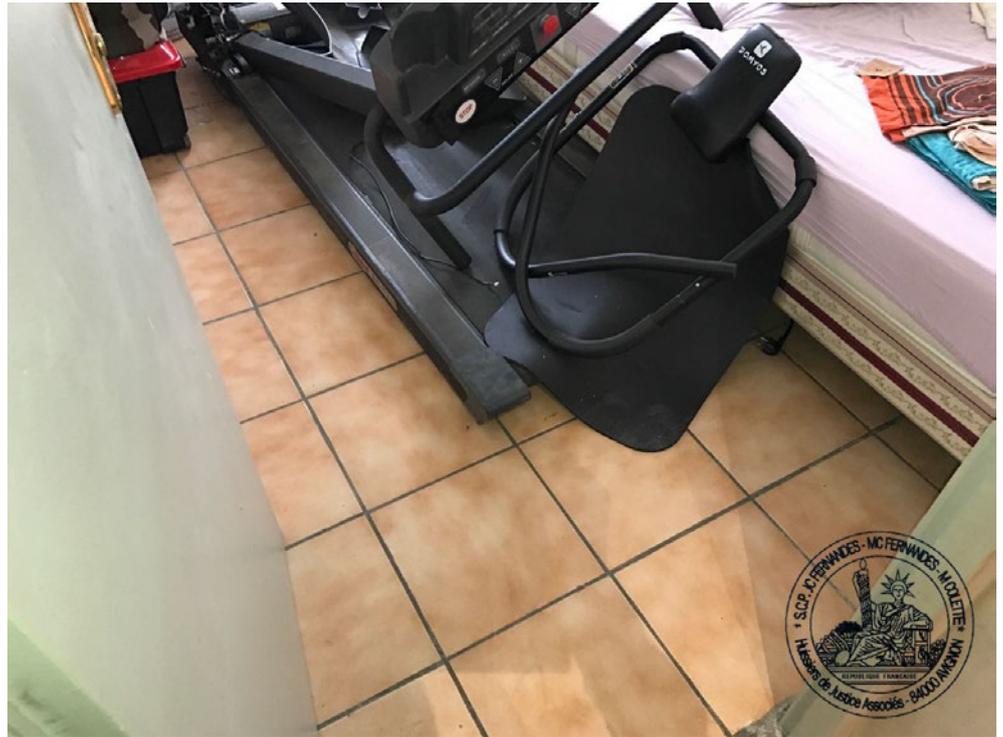
#### **Chambre 4 (Côté Nord) :**

L'accès s'effectue par une porte de communication en bois, présentant quelques traces.

Le plafond est recouvert de peinture de couleur blanche avec présence de spots lumineux ; un spot est débranché.

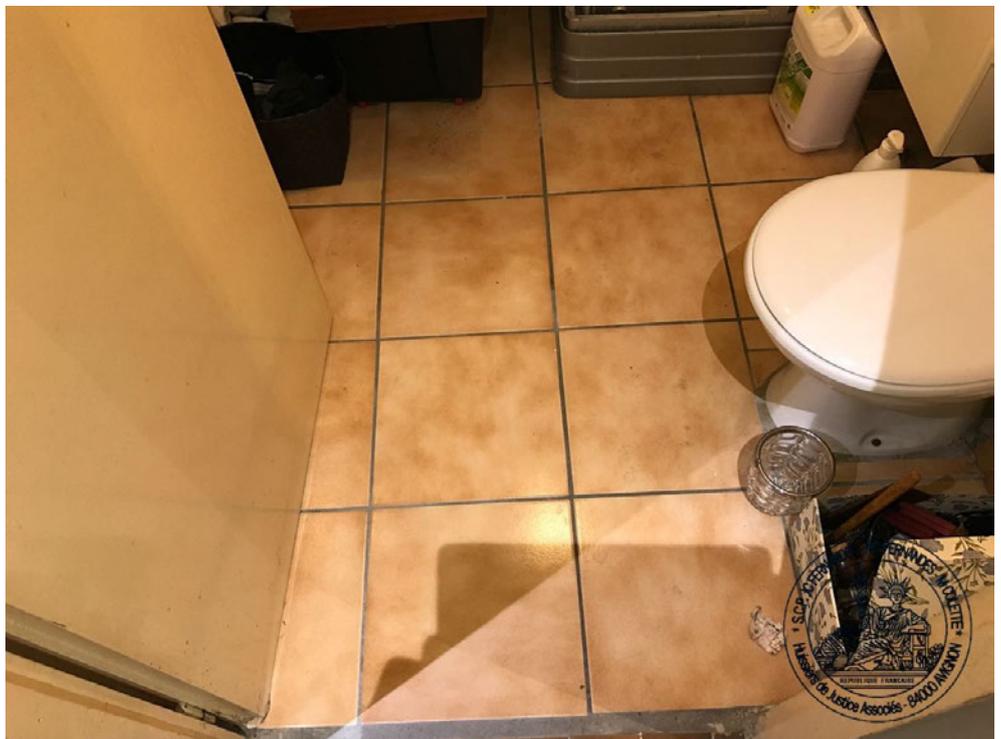
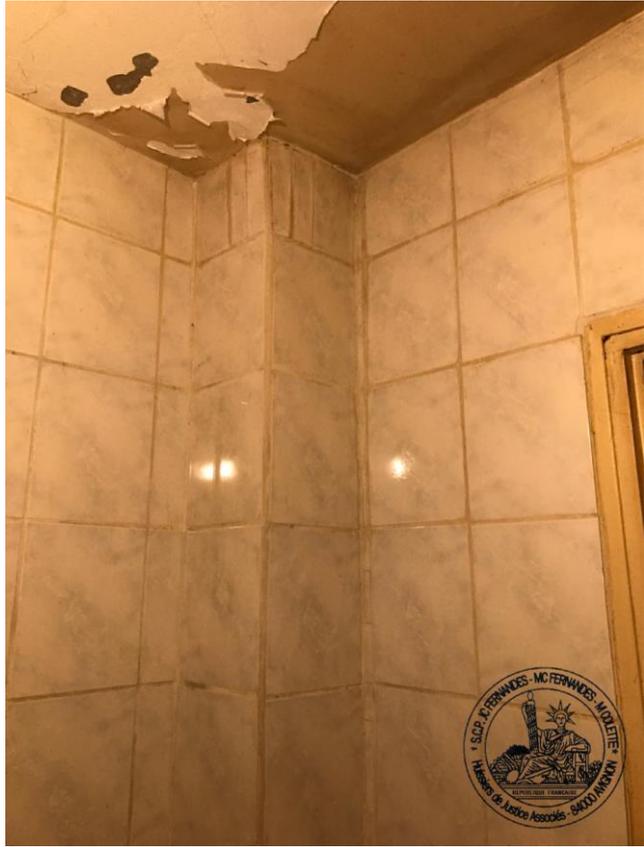
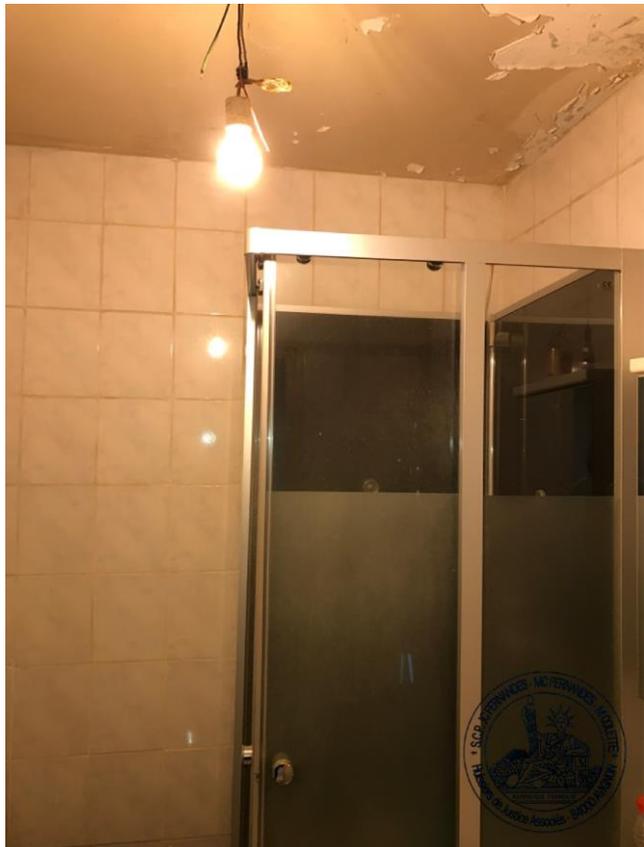
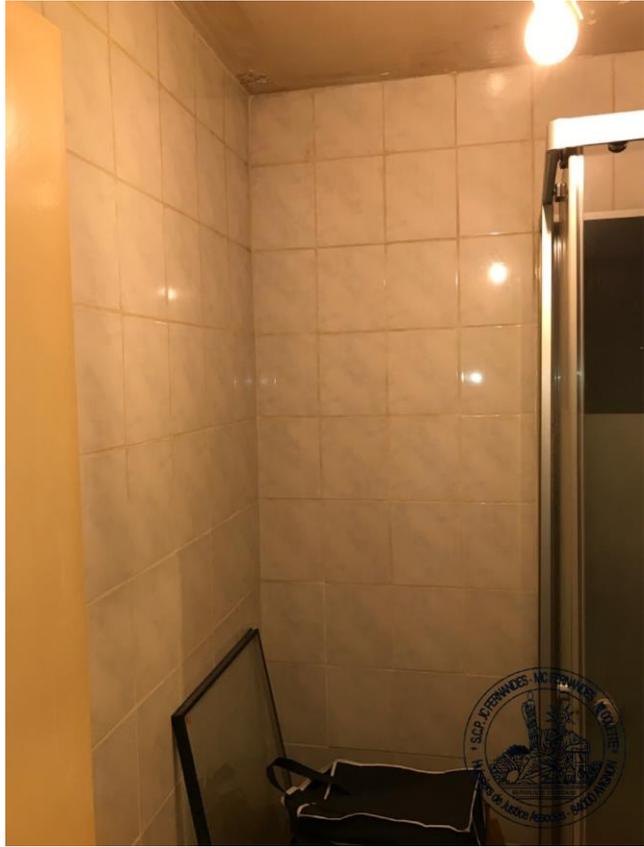
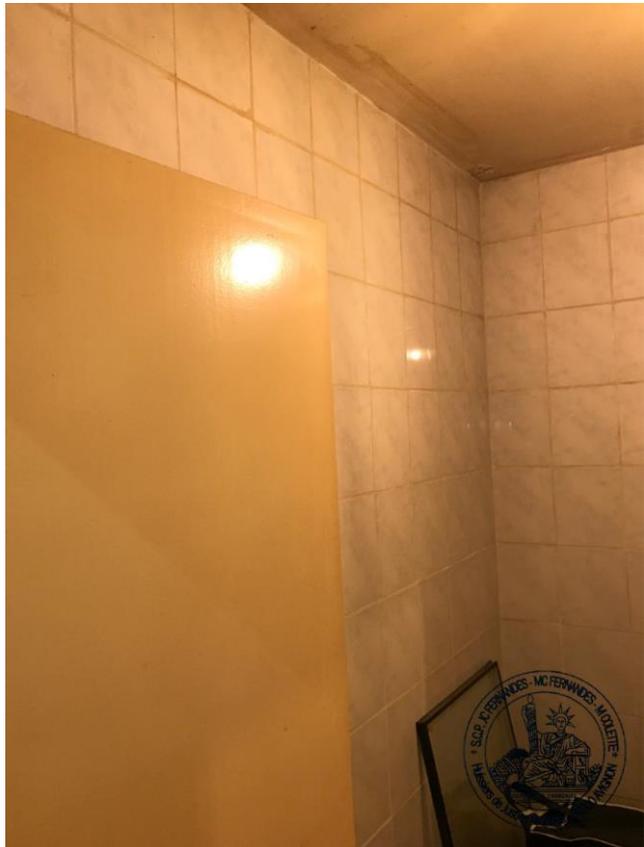
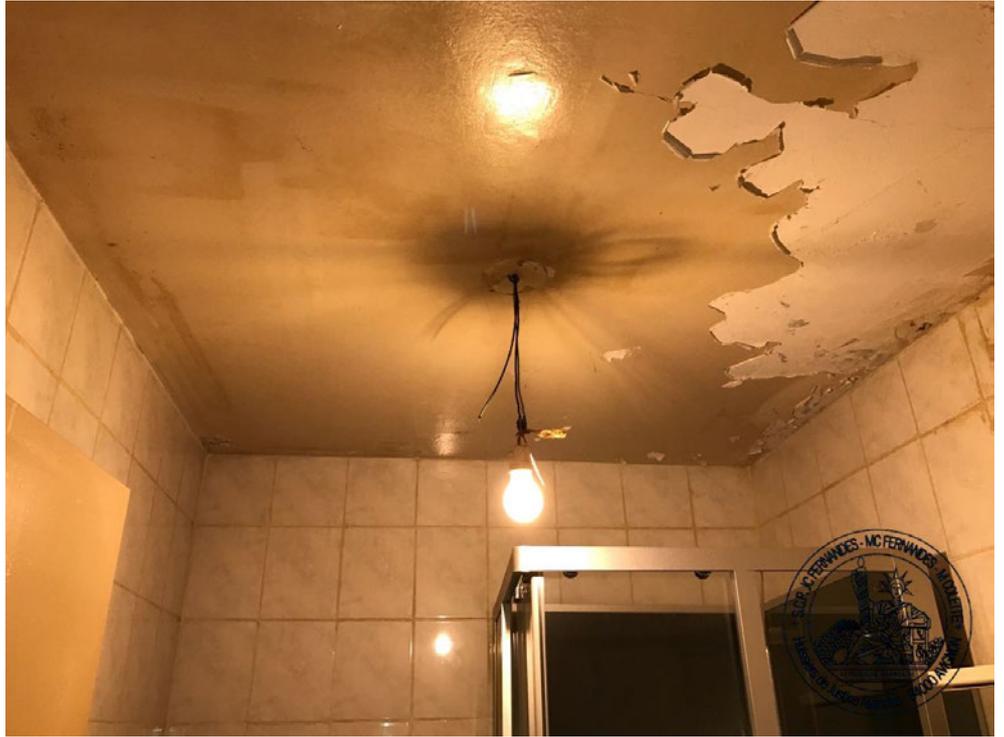
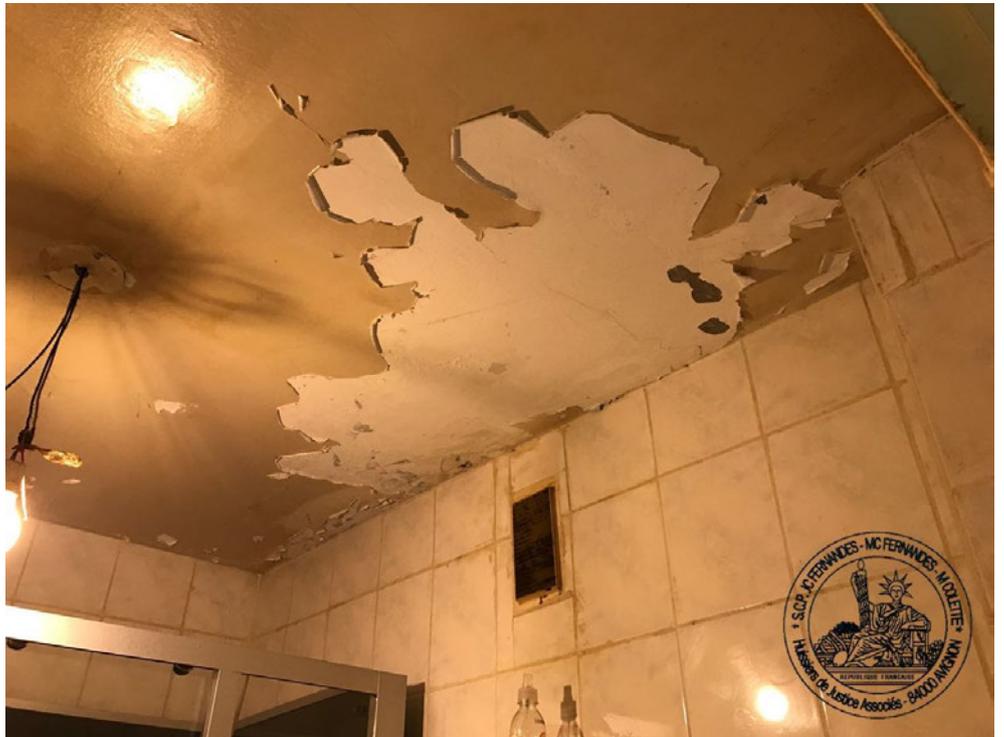
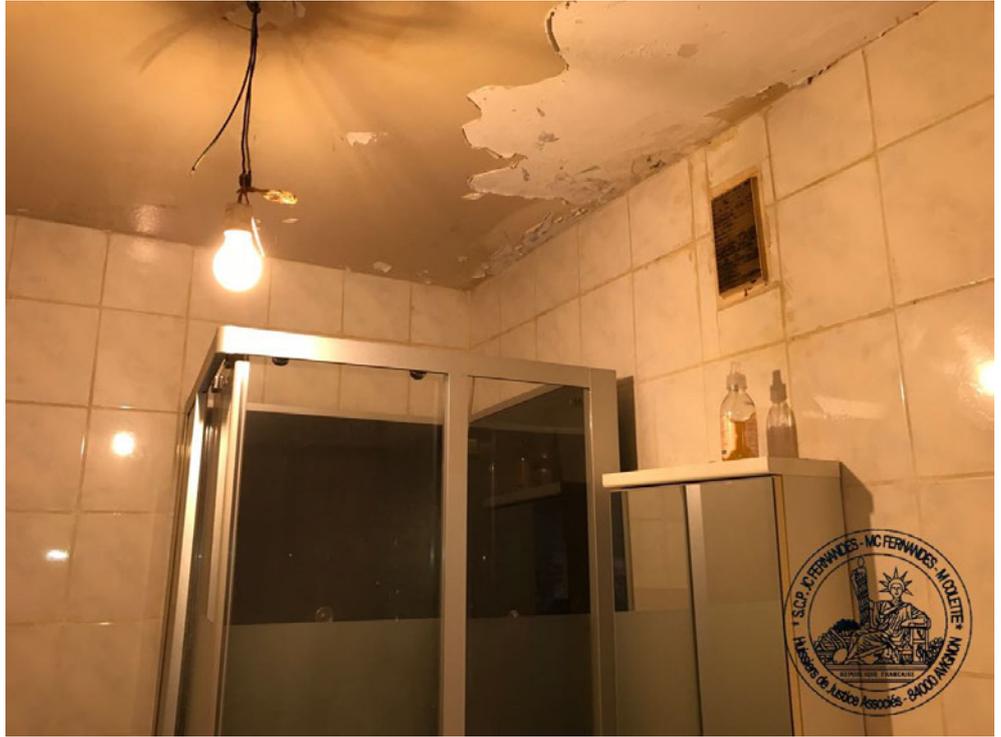
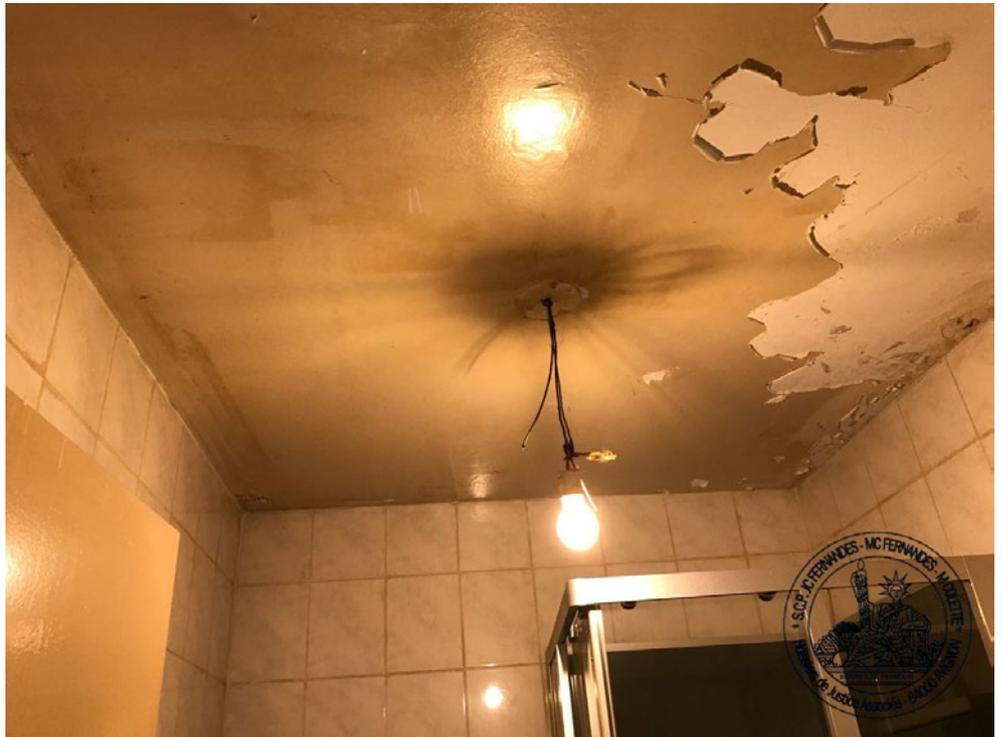
**Salle d'eau n°2 (située côté Nord) :**

Les murs sont recouverts de faïence vétuste.

Le revêtement du plafond est en mauvais état : décroulé et effrité ; présence d'un point lumineux.

- ✓ Une cabine de douche vétuste,
- ✓ Un WC sur pied avec abattant et réservoir dorsal,
- ✓ Un lavabo, un bac, avec robinet mitigeur et meuble de rangement,
- ✓ Une armoire à pharmacie avec miroir.

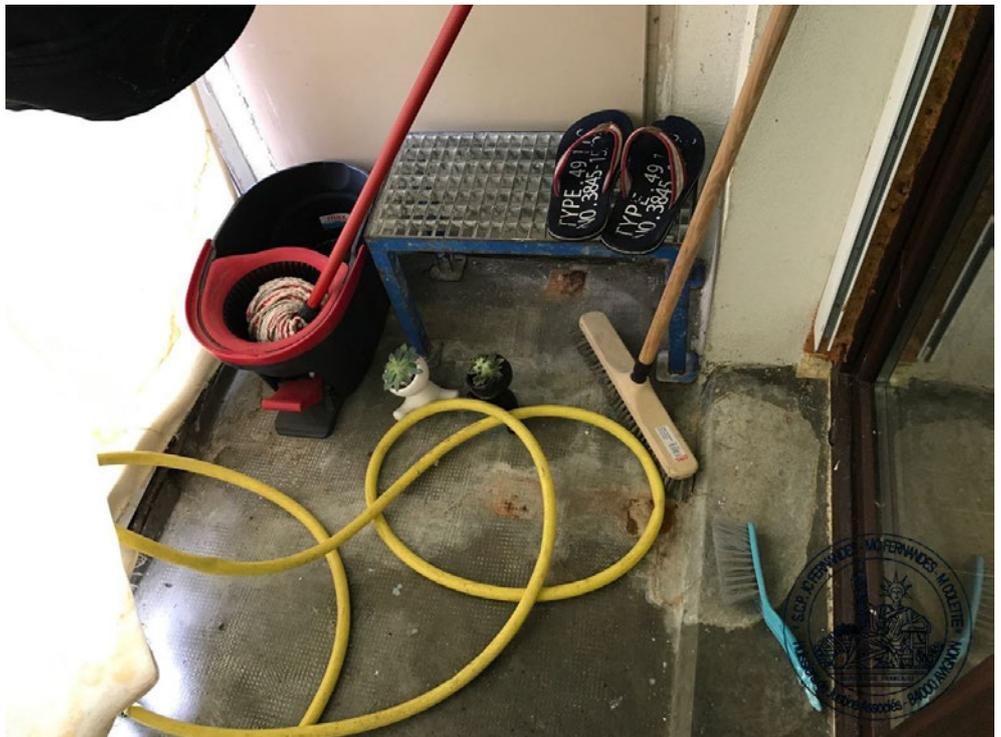
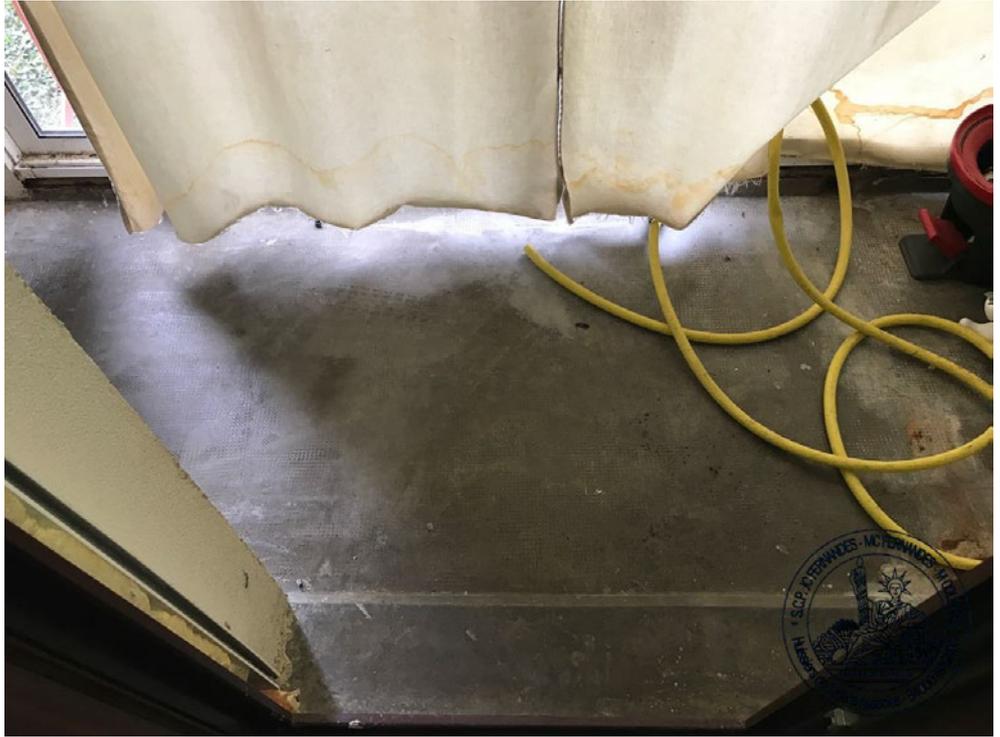
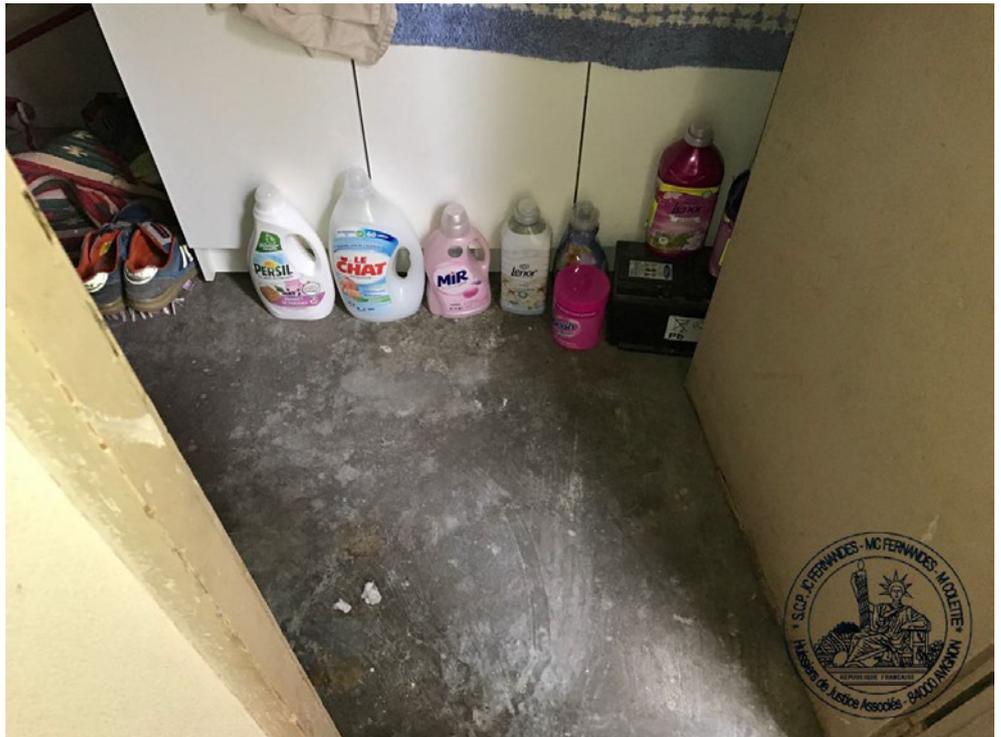
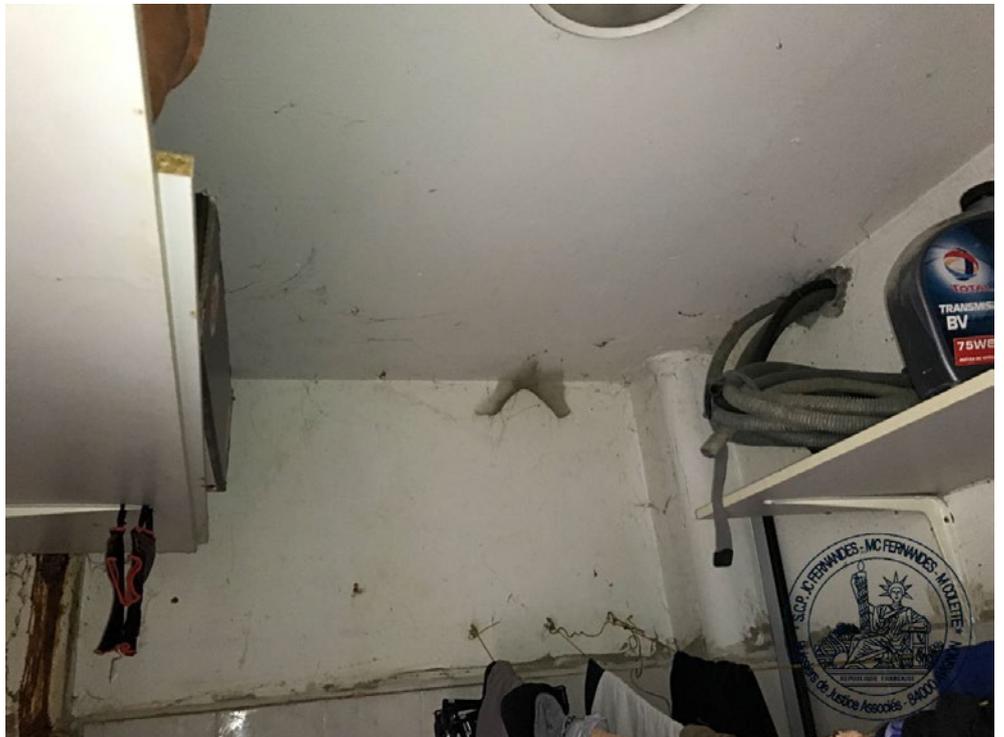
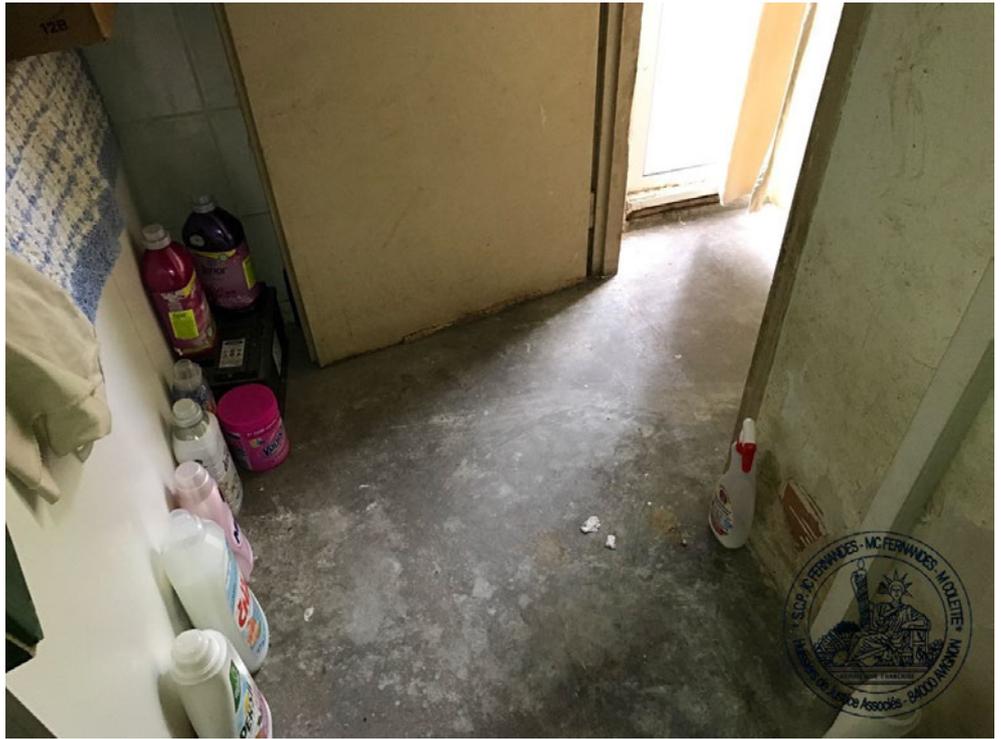
**Loggia (côté Nord) :**

La dalle au sol est à l'état brut, présentant des taches.

Présence d'une baie vitrée exposée Nord, vétuste.
