# PROCES-VERBAL DESCRIPTIF

Adresse du bien saisi : 14, rue Courteline 69100 VILLEURBANNE

[Deux juin 2023]

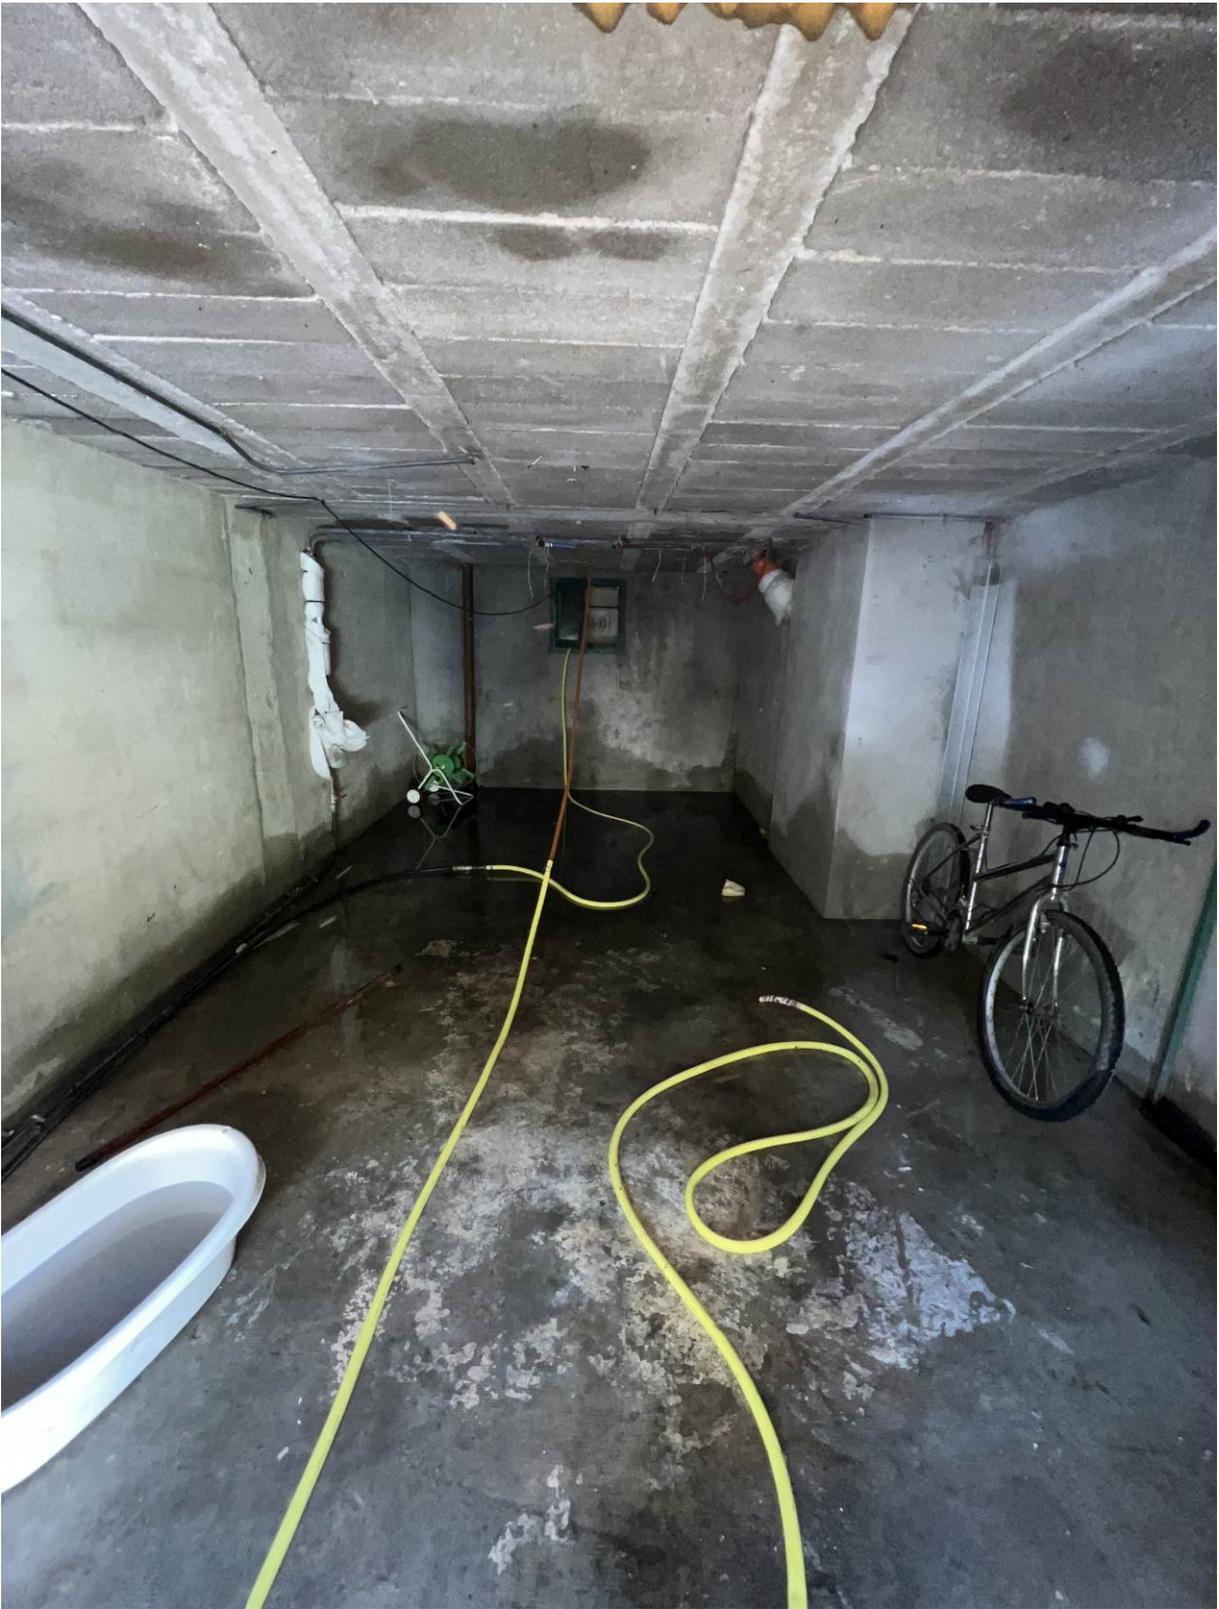
Premier garage sur rue à gauche :

Le sol est en béton, bon état.

Les murs sont en béton et le plafond est en moellon, le tout en mauvais état.

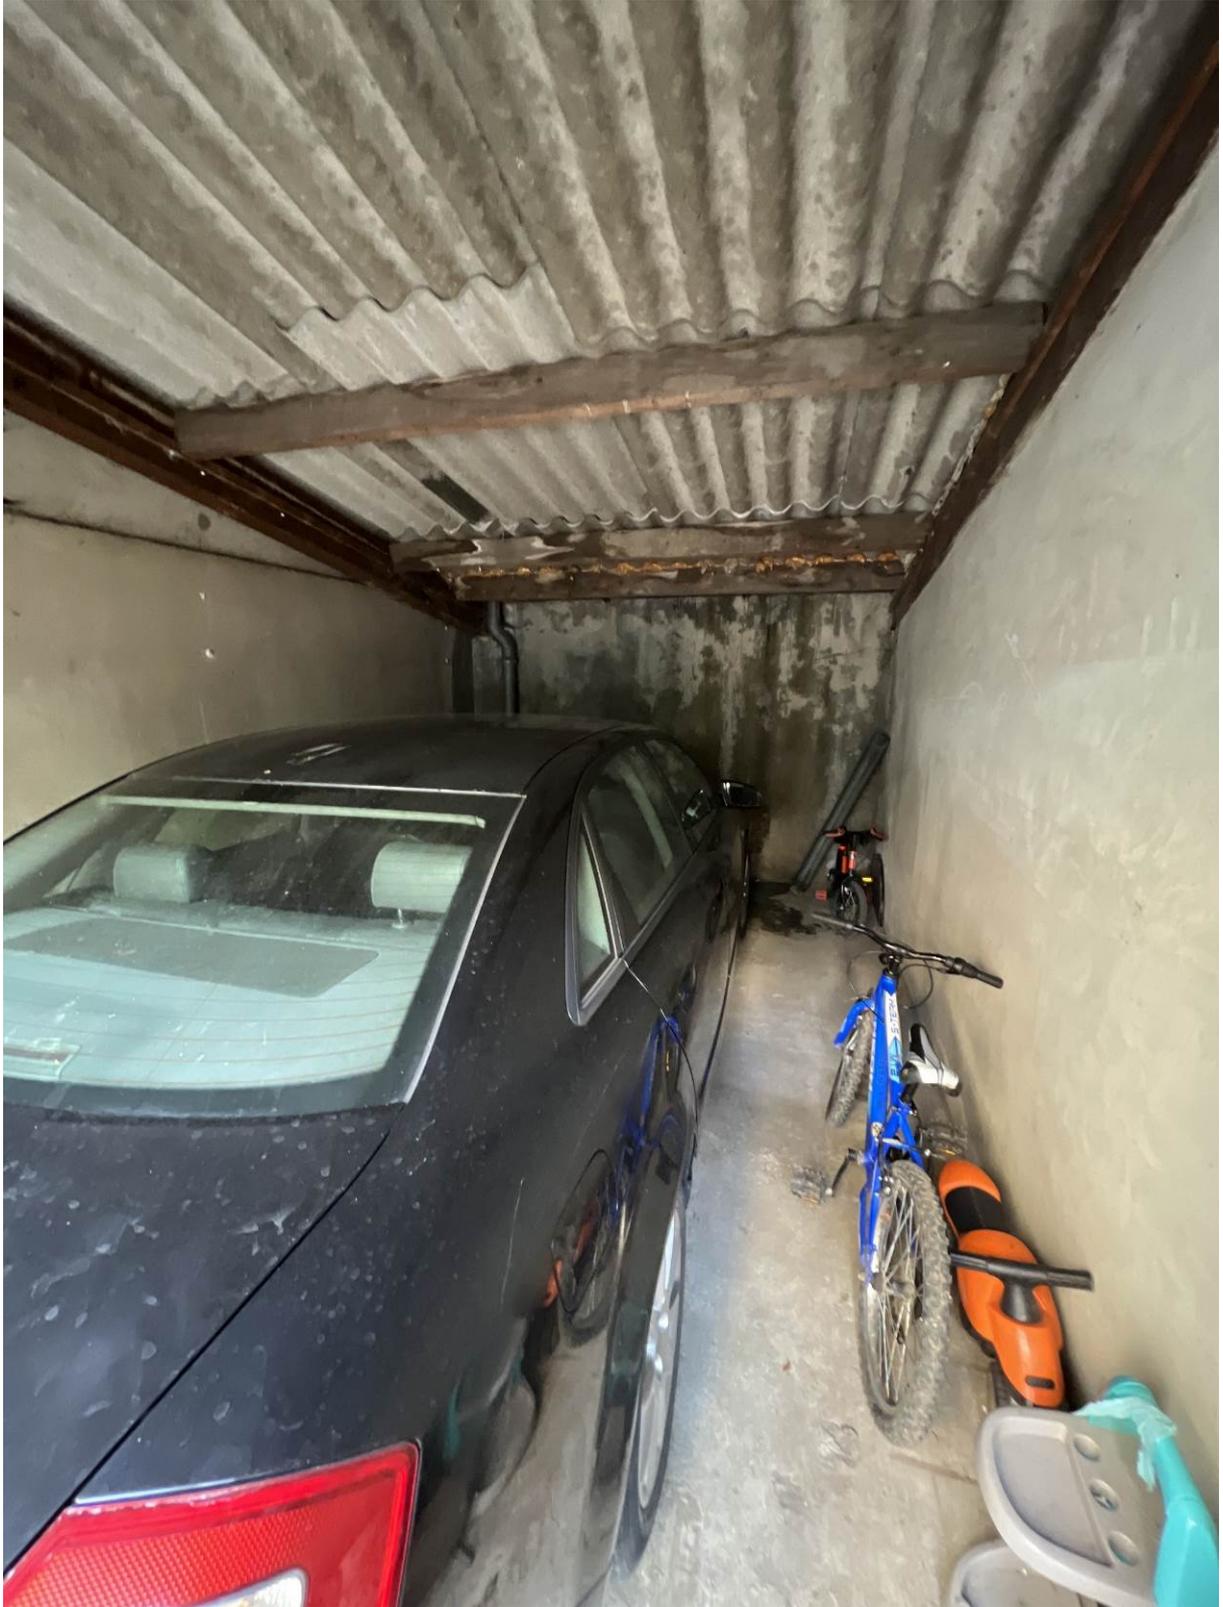
Garage de gauche sur cour arrière

Le garage de gauche est toujours à usage de garage.

Le sol est en béton, tout comme les murs.

La toiture est en fibrociment.

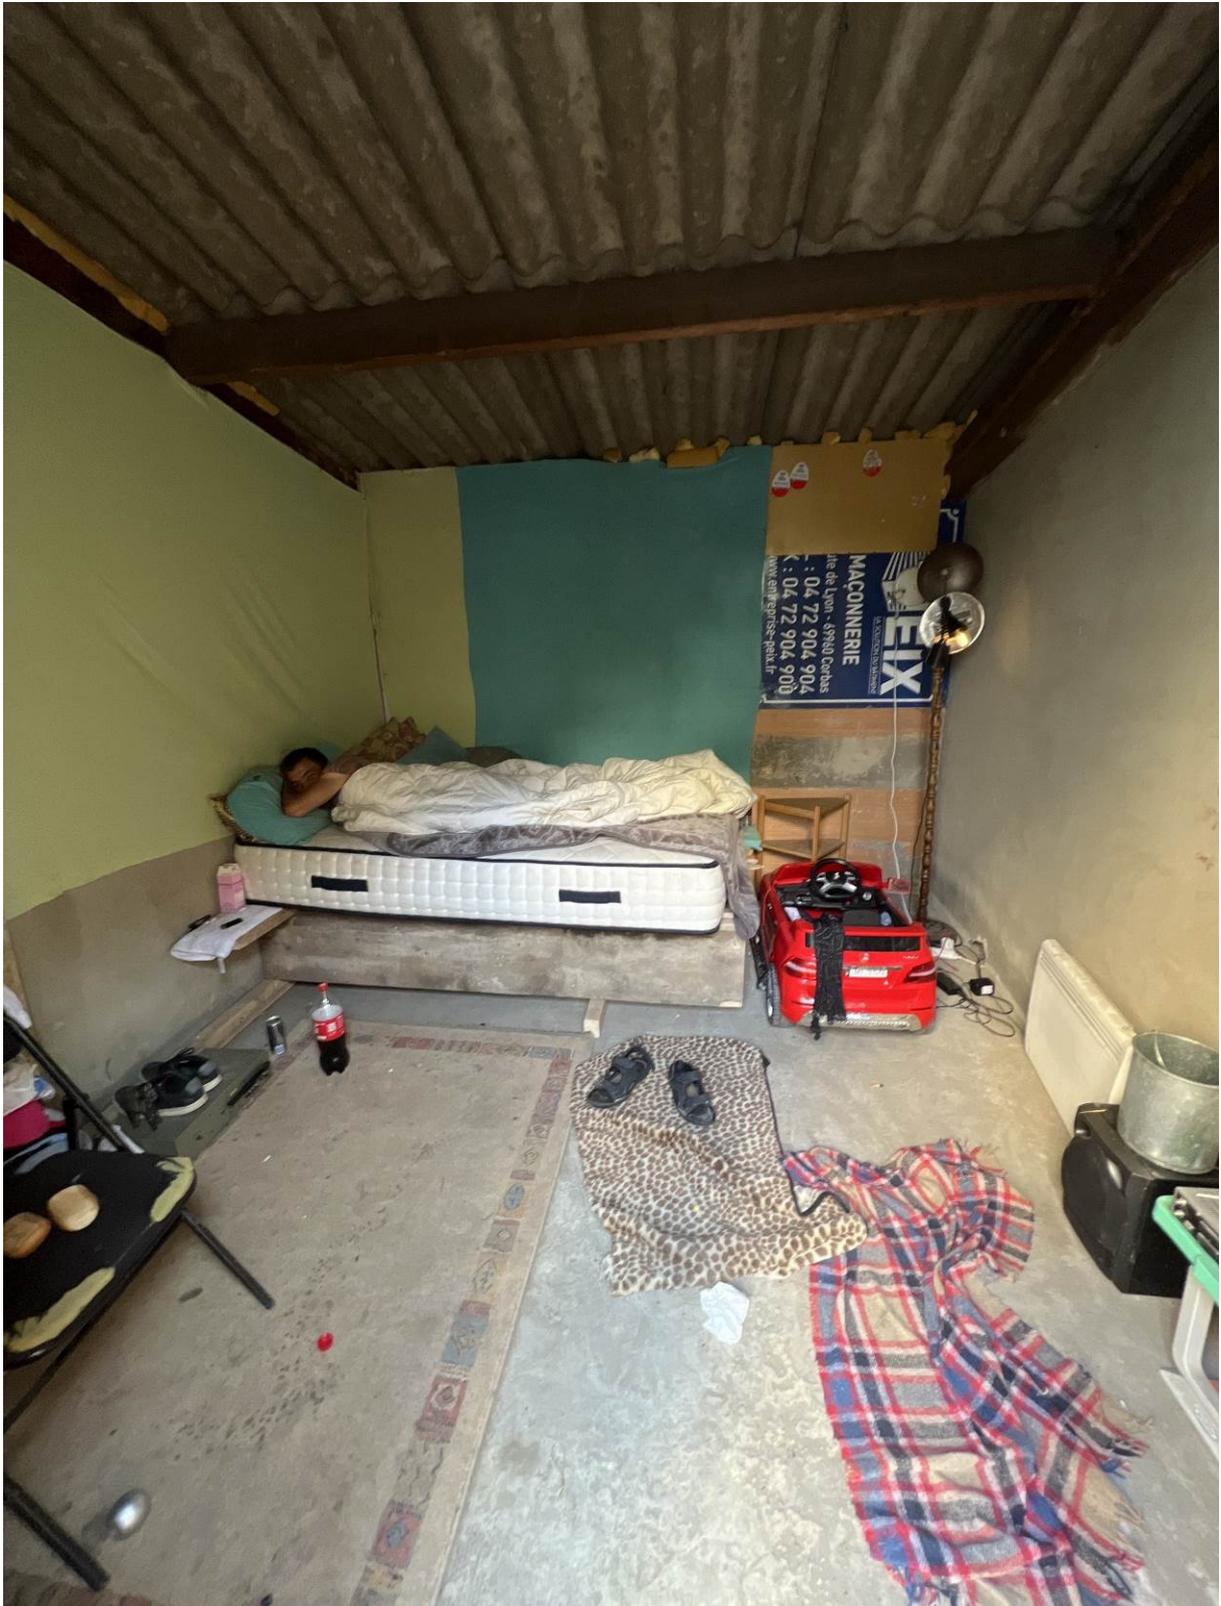
Garage du milieu sur cour arrière

Le sol est en béton en bon état.

Les murs sont en béton, en bon état.

Le plafond est en fibrociment.

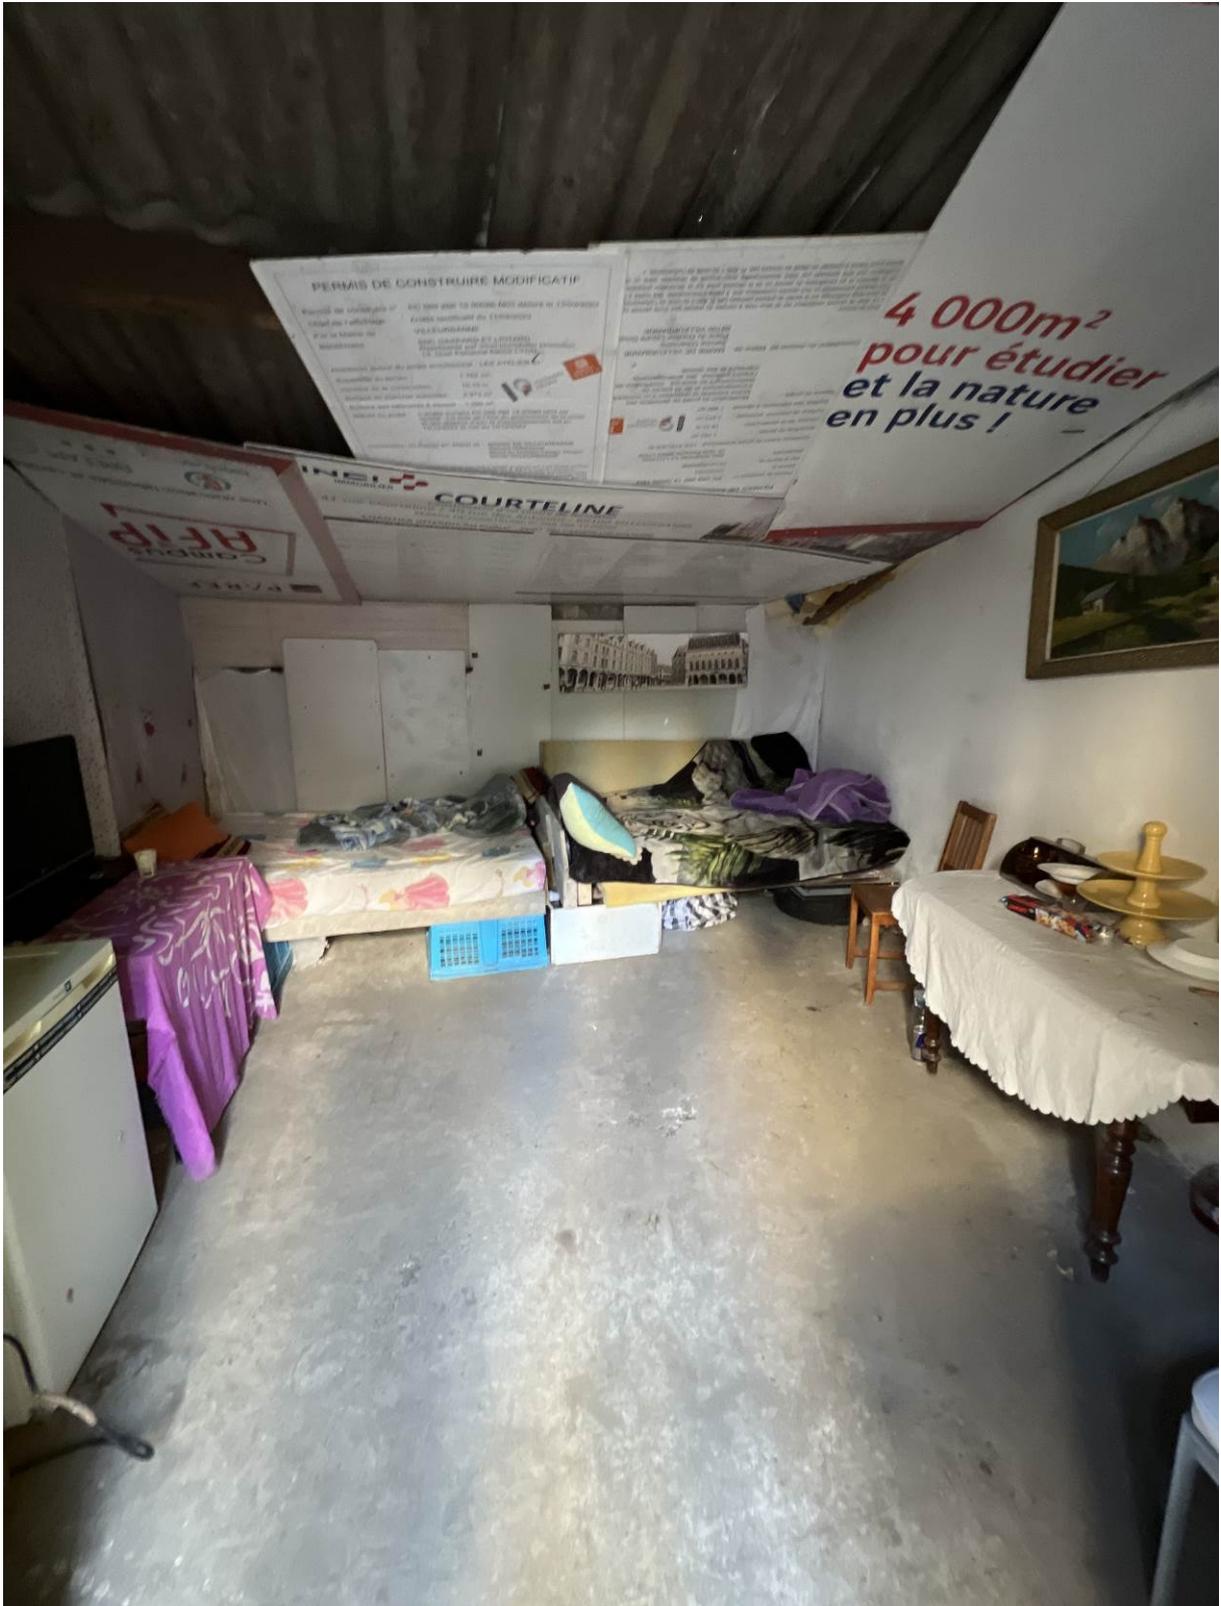
Garage de droite sur cour arrière

Le sol est en béton en bon état.

Les murs sont en béton, en bon état.

La toiture est en fibrociment.

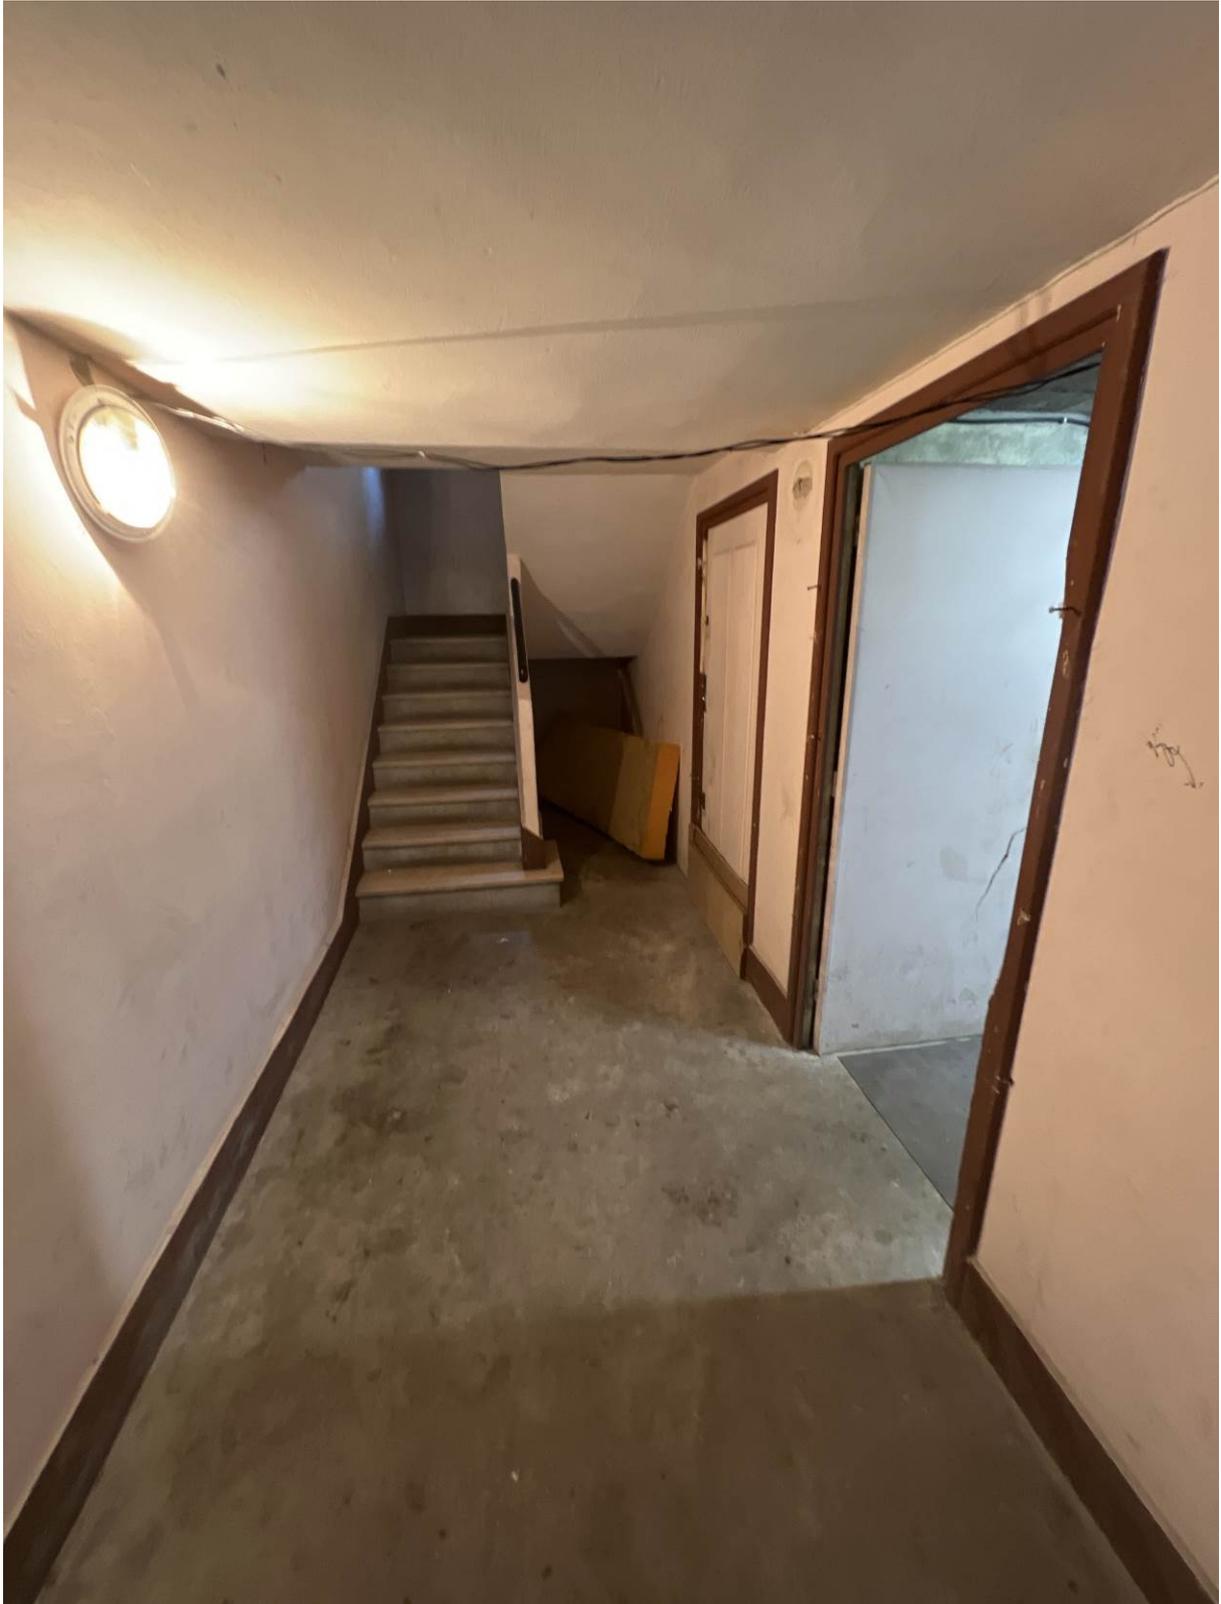
**ENTREE DU REZ-DE-CHAUSSEE :**

Le sol est en béton en mauvais, tout comme les murs et le plafond.

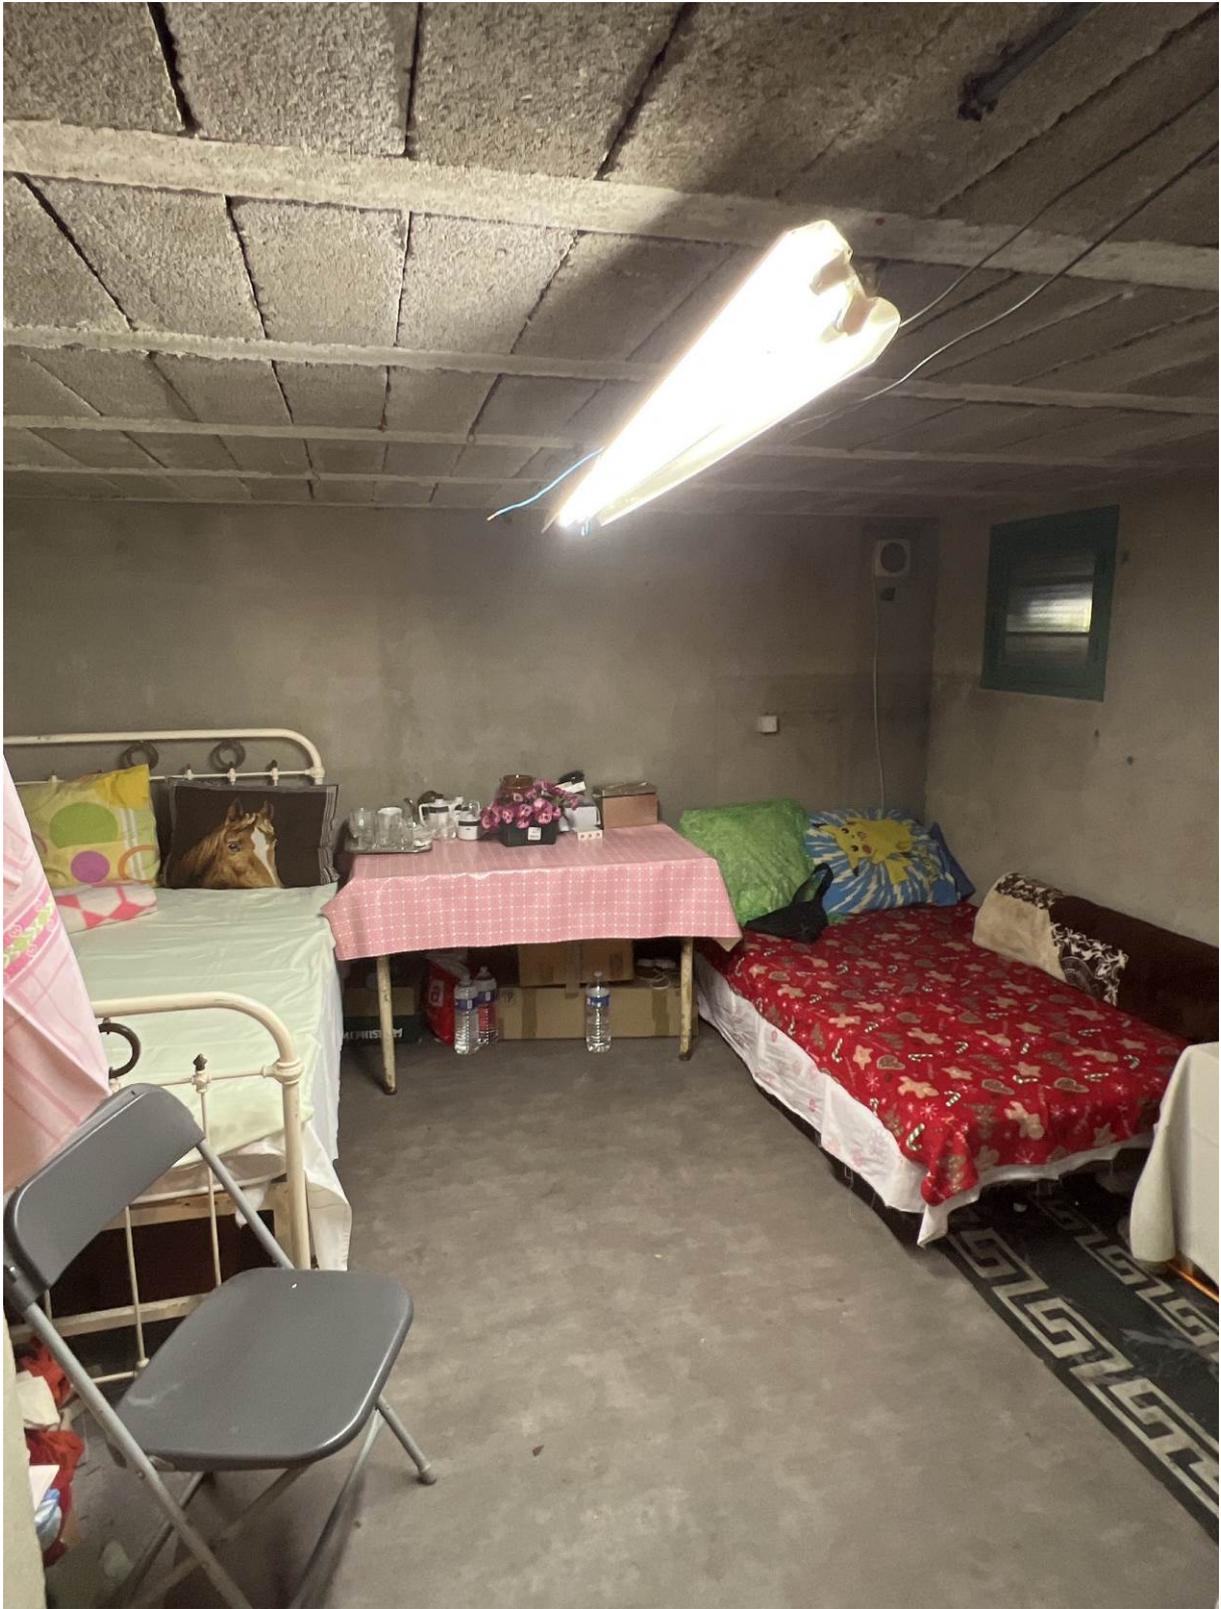
**CAVE DROITE :**

Le sol est couvert d'un béton en bon état.

Les murs sont en béton.

Le plafond est en moellon.

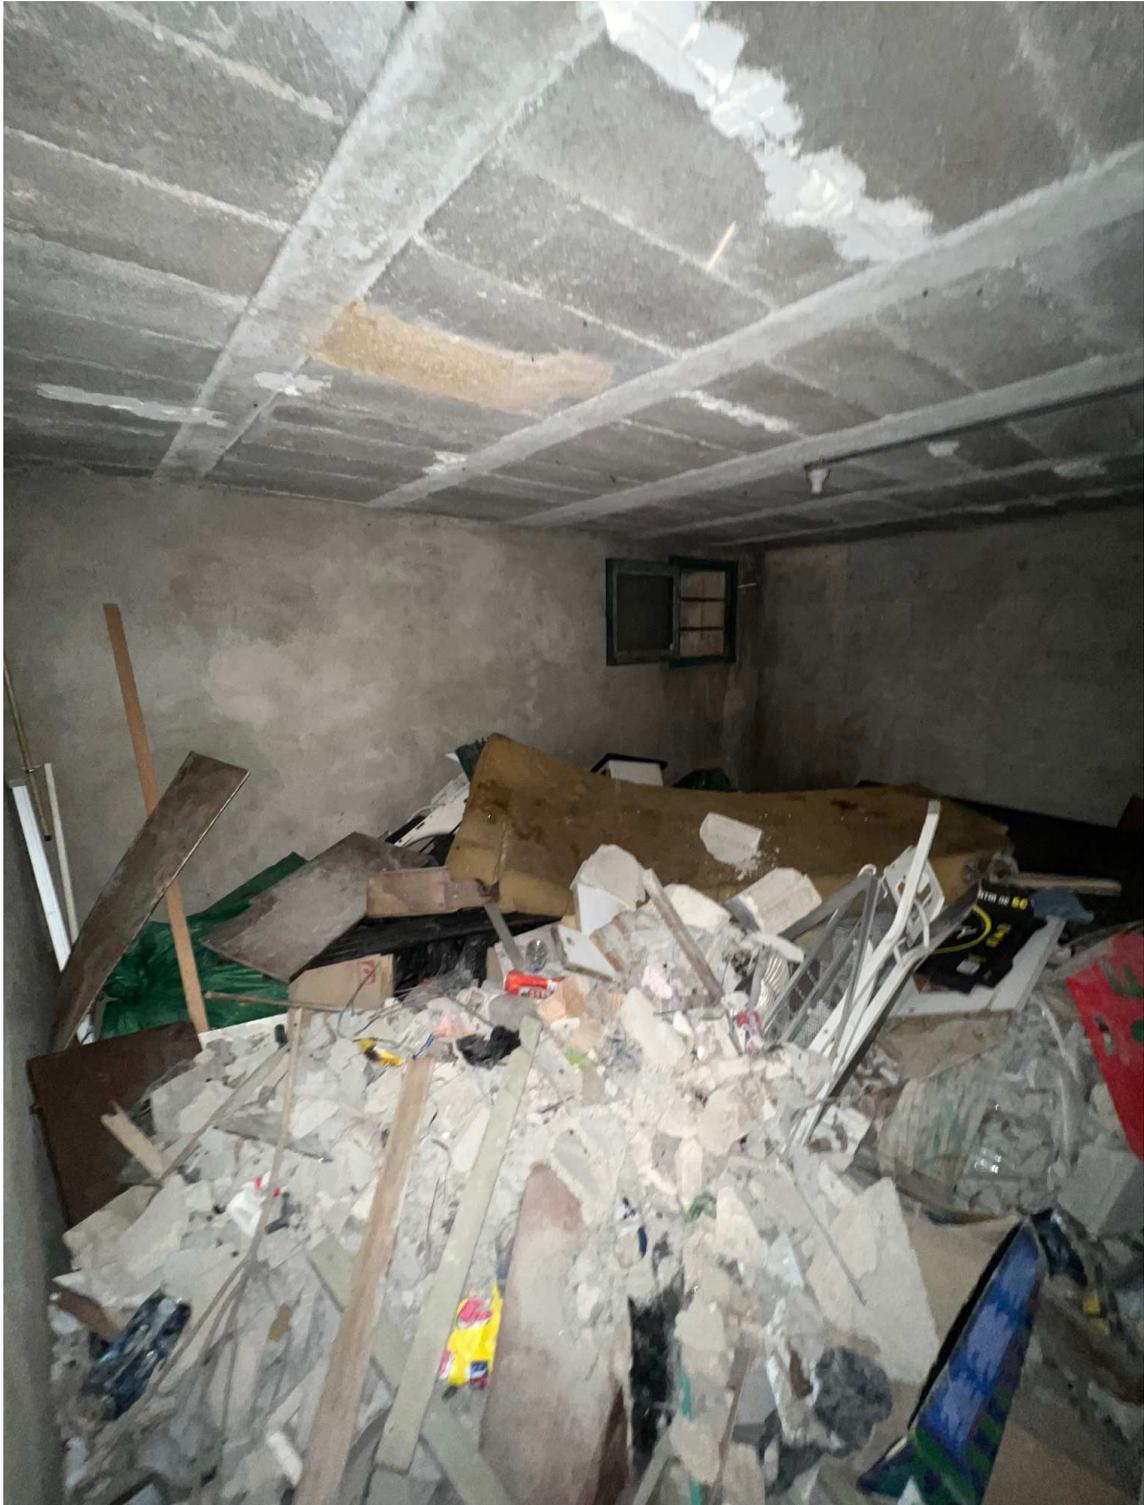
**CAVE GAUCHE (ouverte par le serrurier) :**

Le sol est couvert d'un béton en bon état.

Les murs sont en béton.

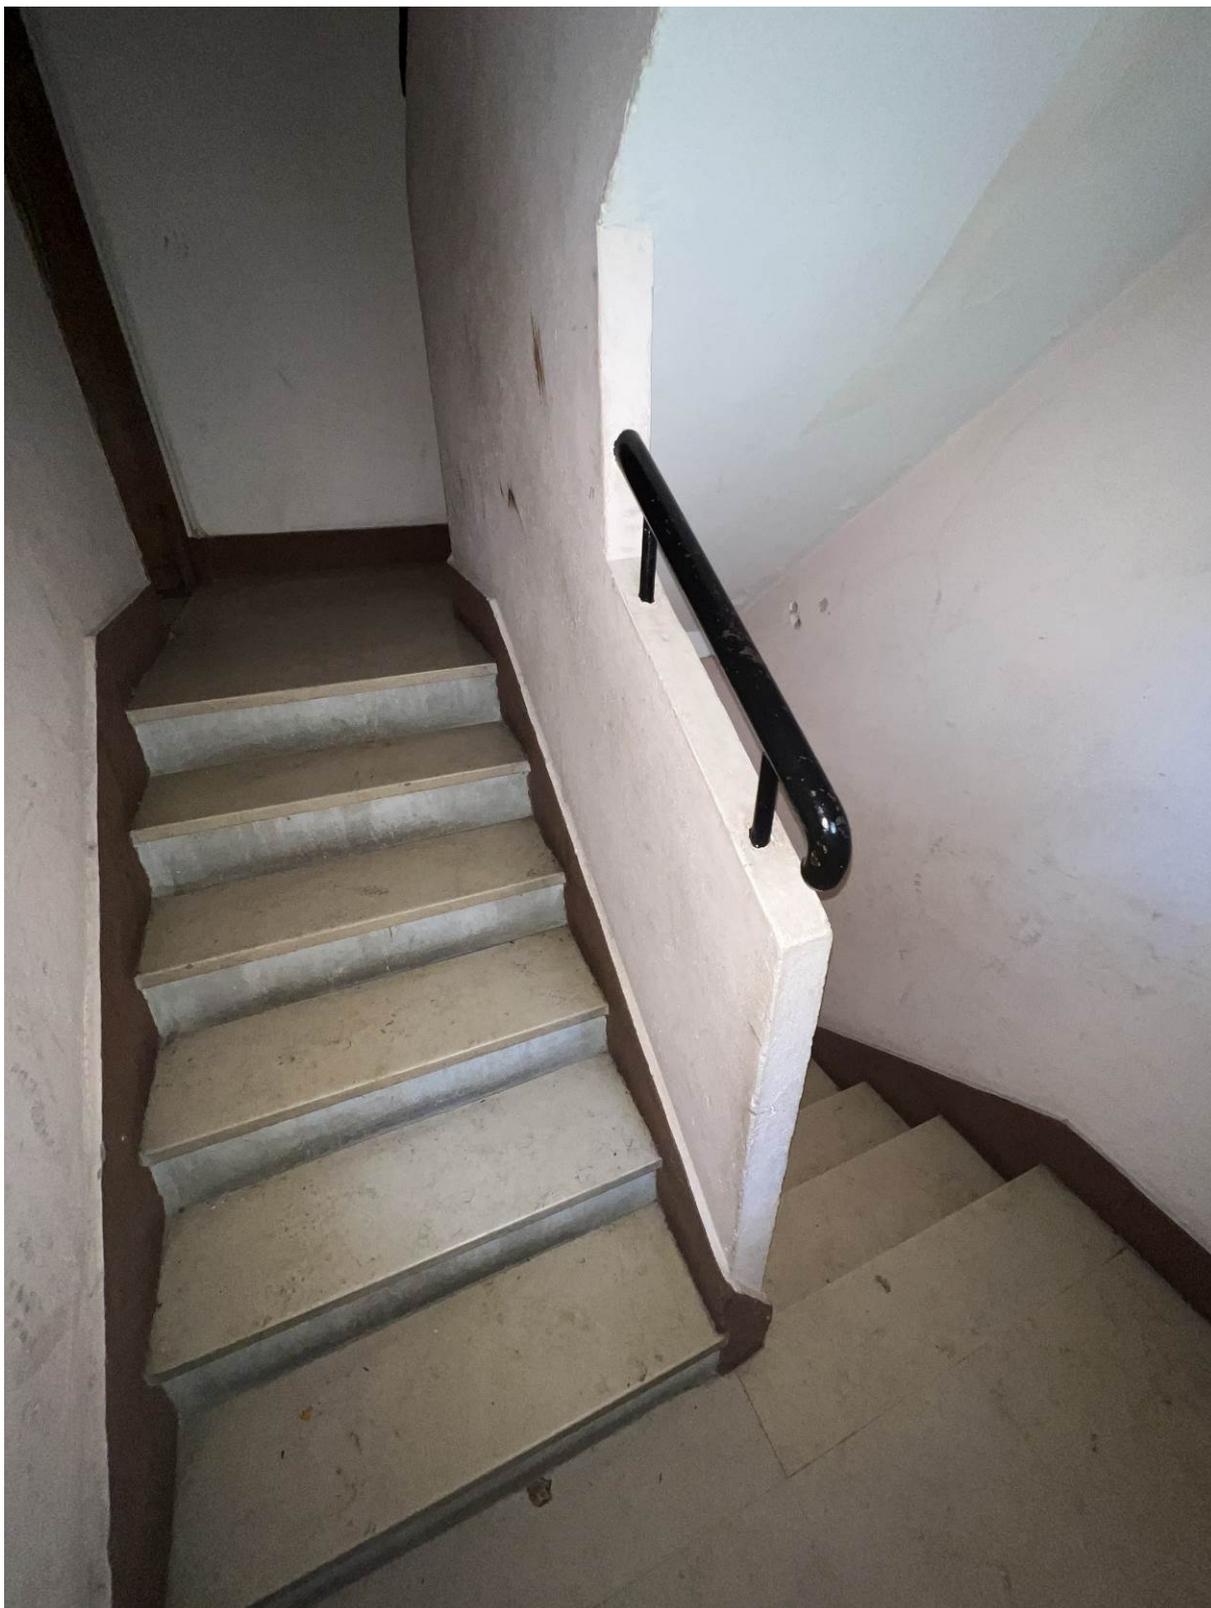
L'accès au premier étage se fait par un escalier carrelé en bon état. La peinture murale est en mauvais état.

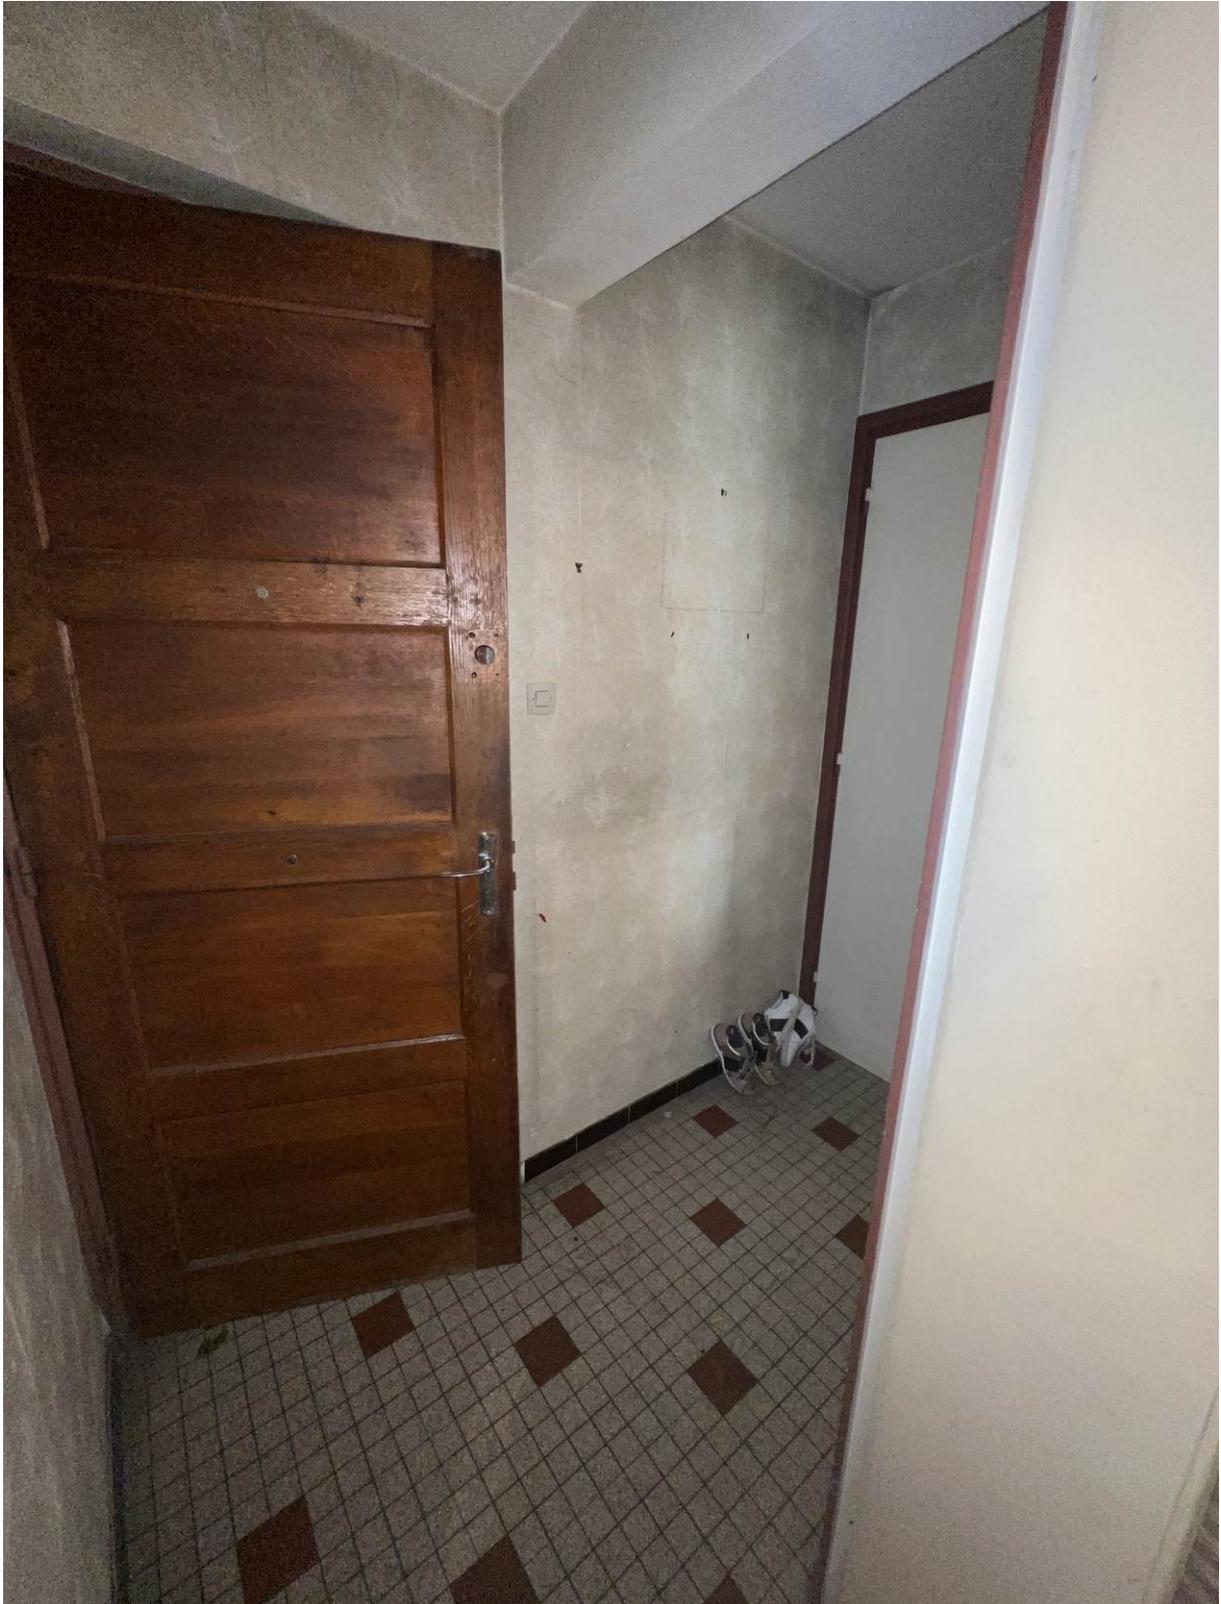
### HALL D'ENTREE :

Le sol est couvert d'un carrelage en bon état.

Les papiers peints sont usagés.

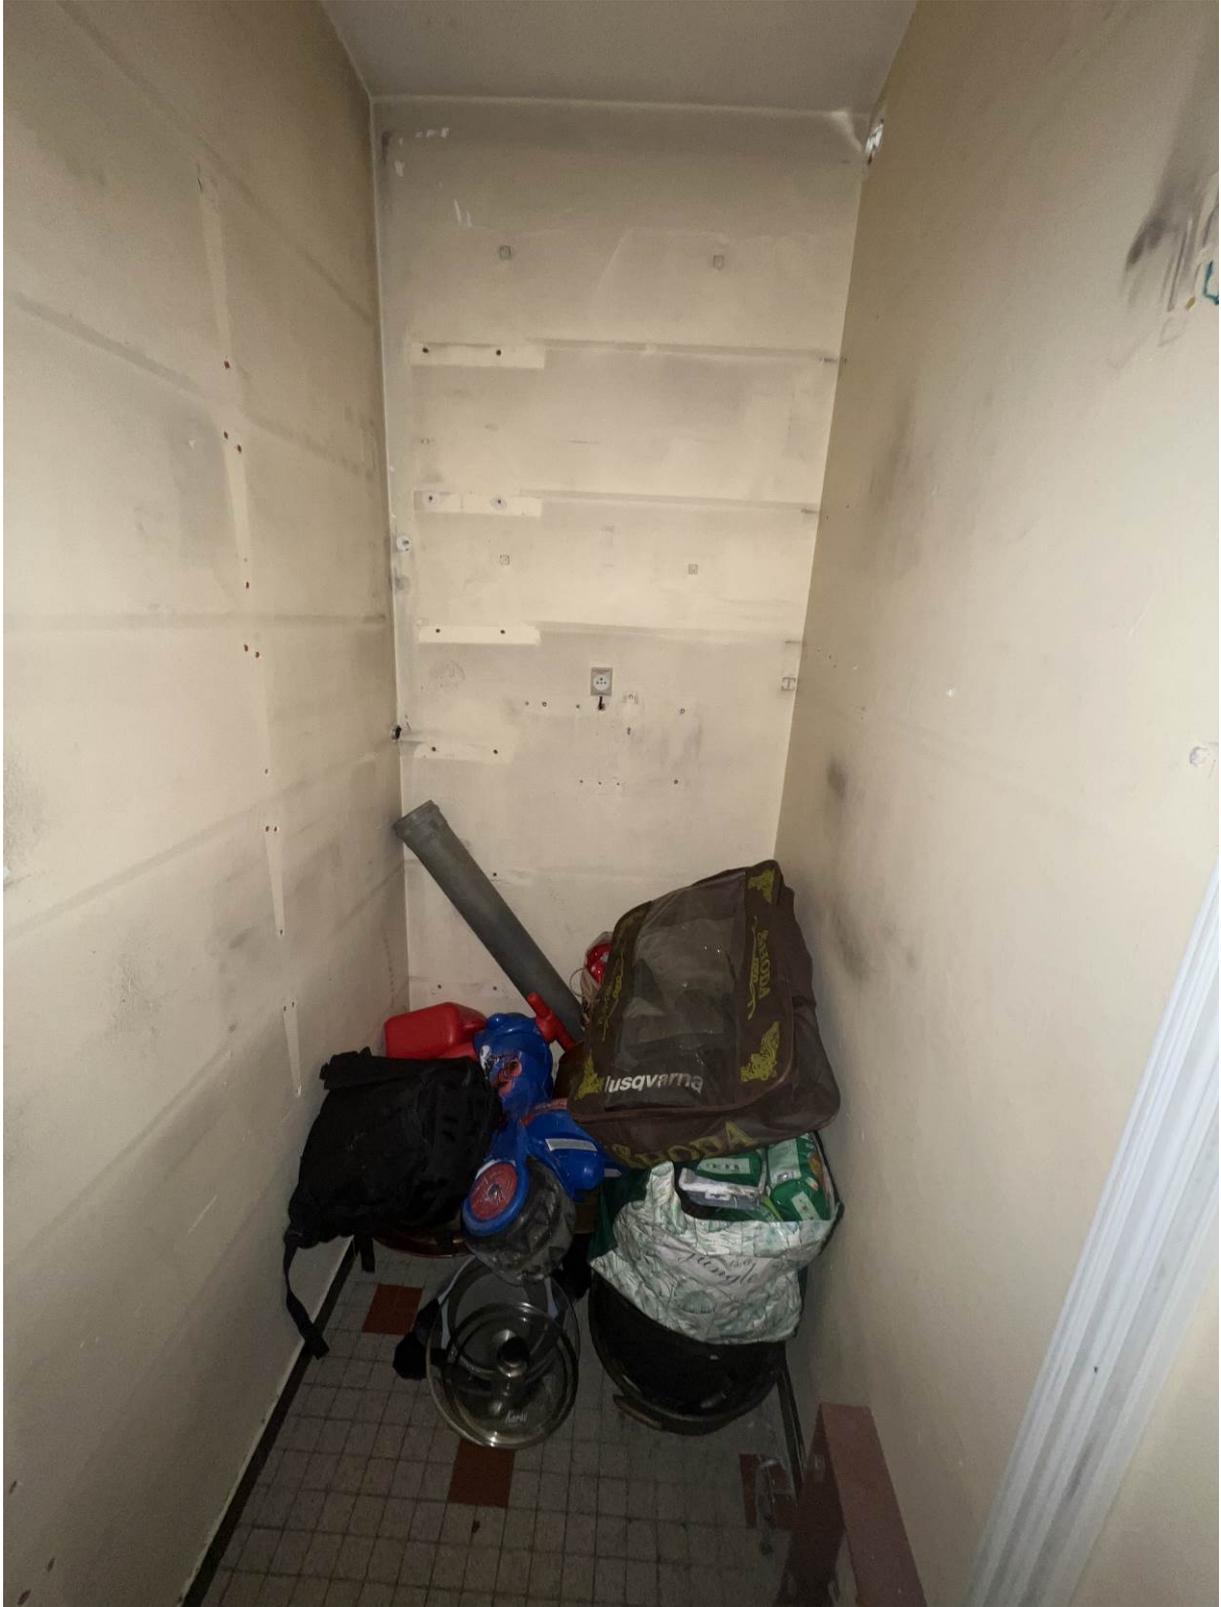
DEBARRAS :

Le sol est recouvert d'un carrelage en bon état.

La peinture murale et du plafond est usagée.

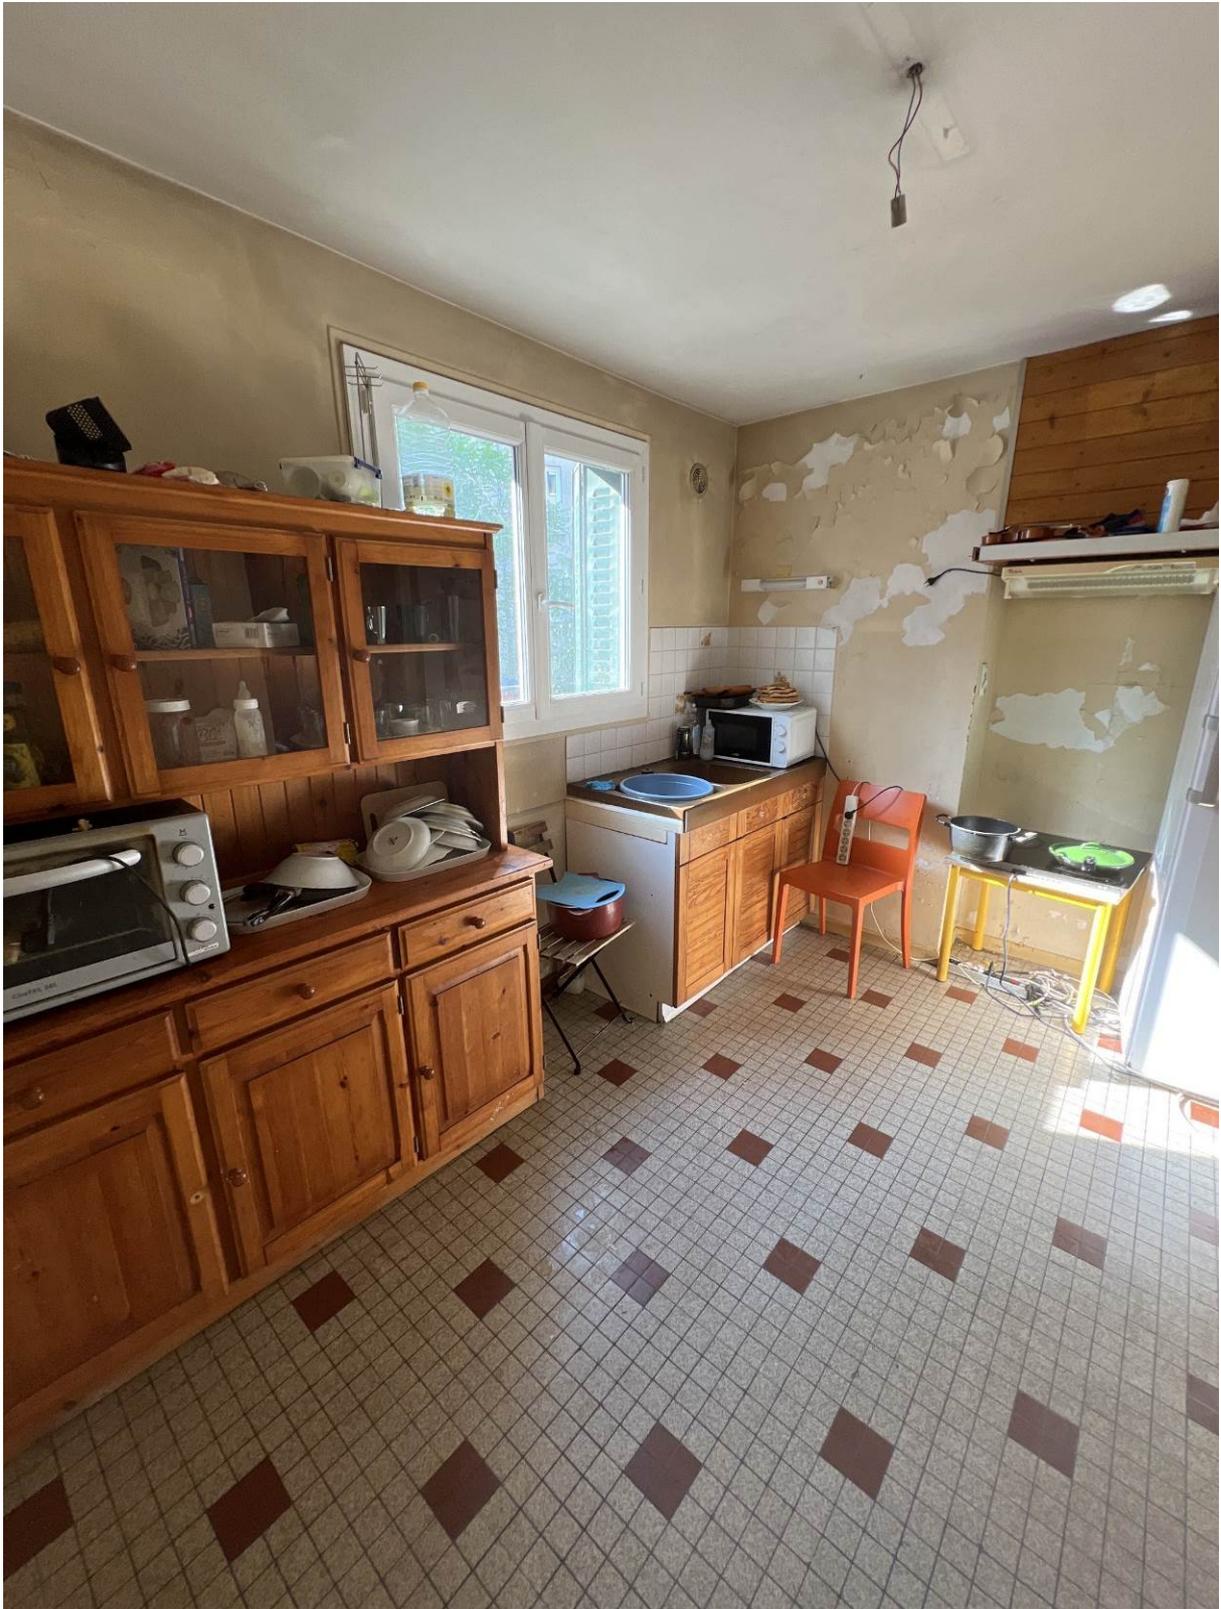
**CUISINE :**

Le sol est recouvert d'un carrelage en bon état.

La peinture du plafond est en bon état, tout comme la peinture murale.
