# PROCES-VERBAL DESCRIPTIF

Adresse du bien saisi : 14, rue Courteline 69100 VILLEURBANNE

[Deux juin 2023]

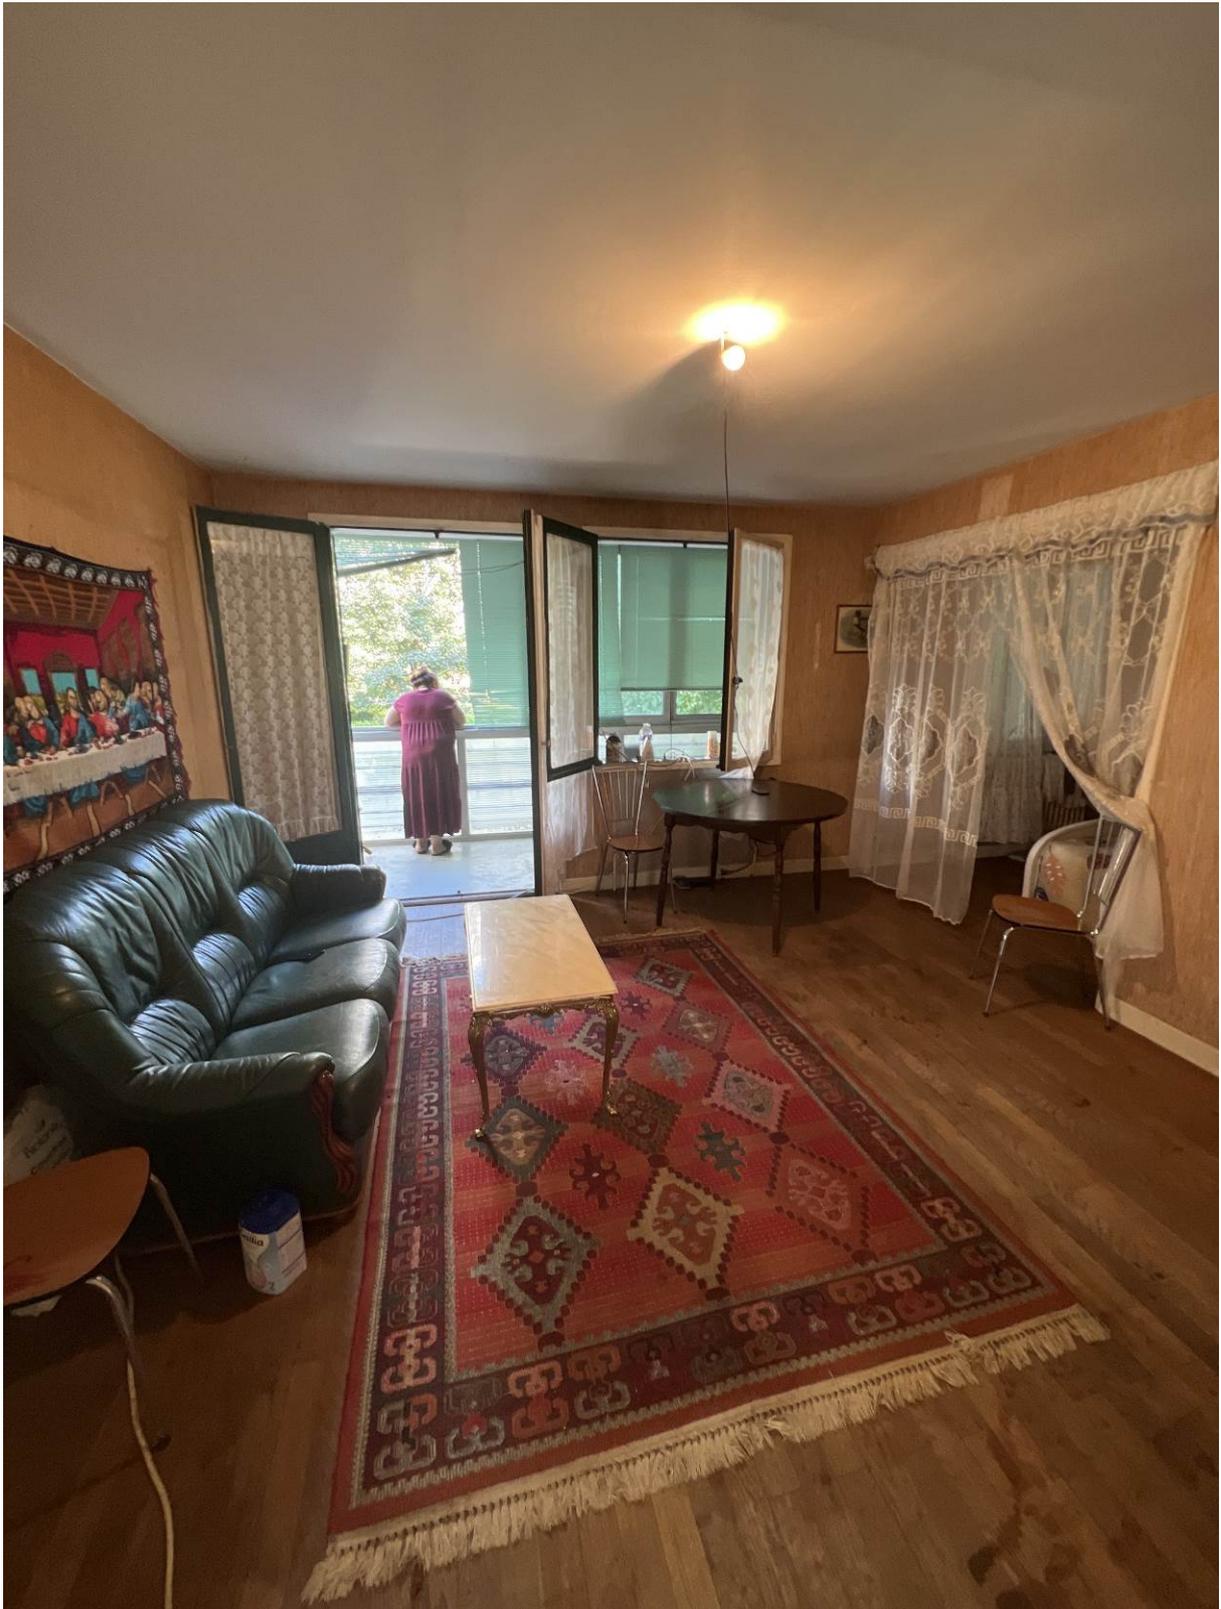
**SALON :**

Le sol est recouvert d'un parquet en mauvais état.

Les papiers peints sont en mauvais état, tout comme la peinture du plafond.

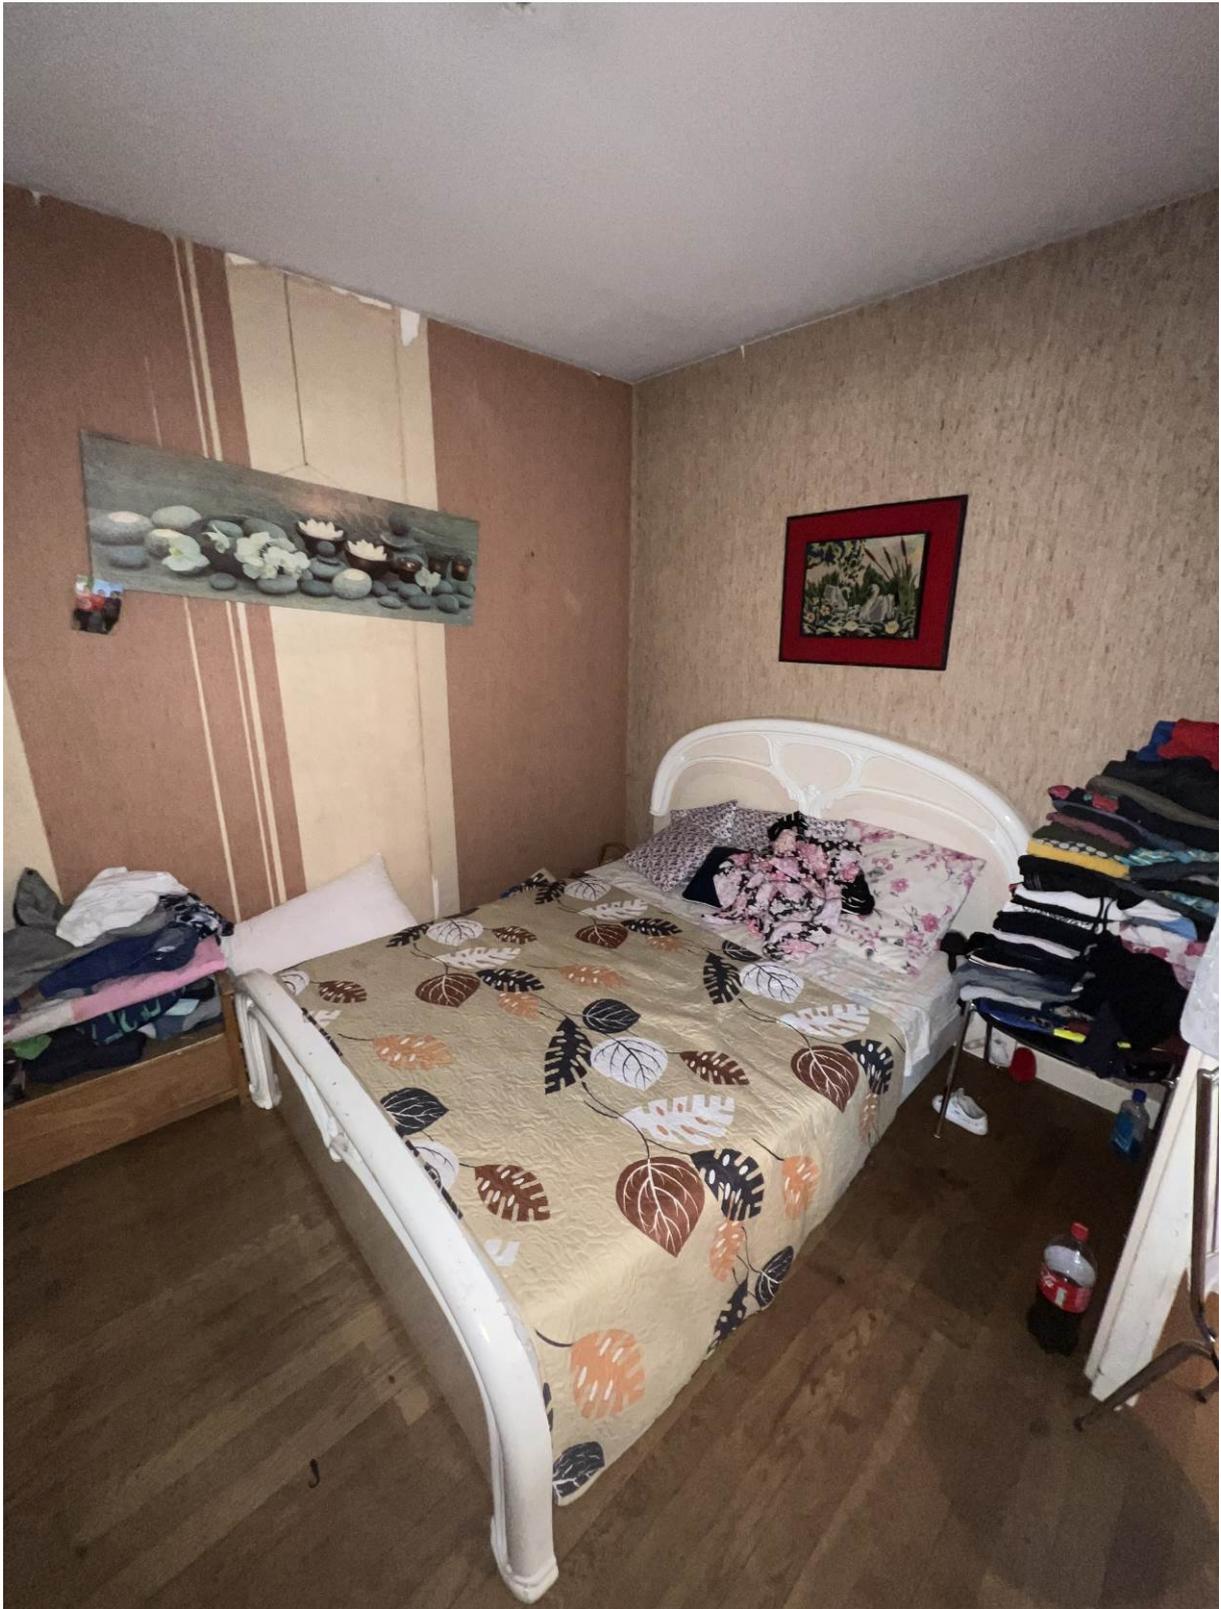
**ALCOVE :**

Le sol est constitué d'un parquet en mauvais état.

Les papiers peints muraux sont en mauvais état.

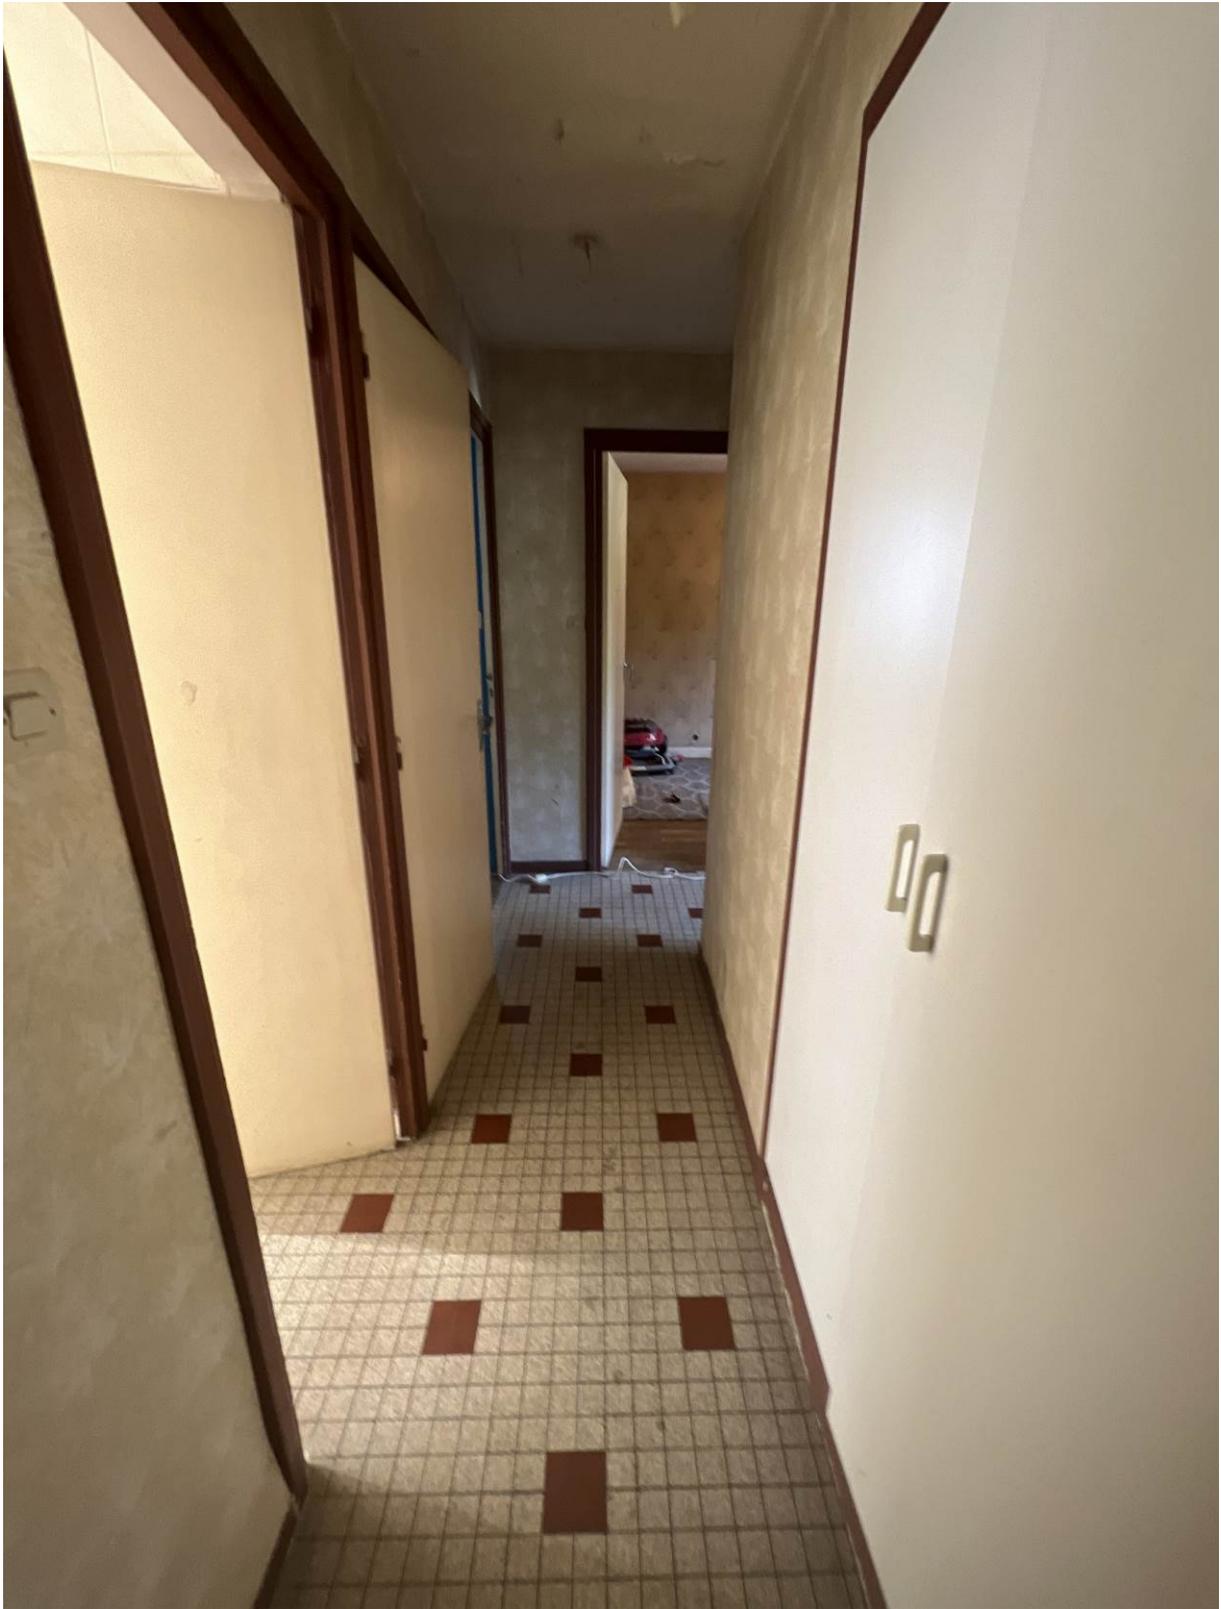
**COULOIR :**

Le couloir est recouvert d'un carrelage en bon état.

Les papiers peints muraux sont en mauvais état, tout comme la peinture du plafond.

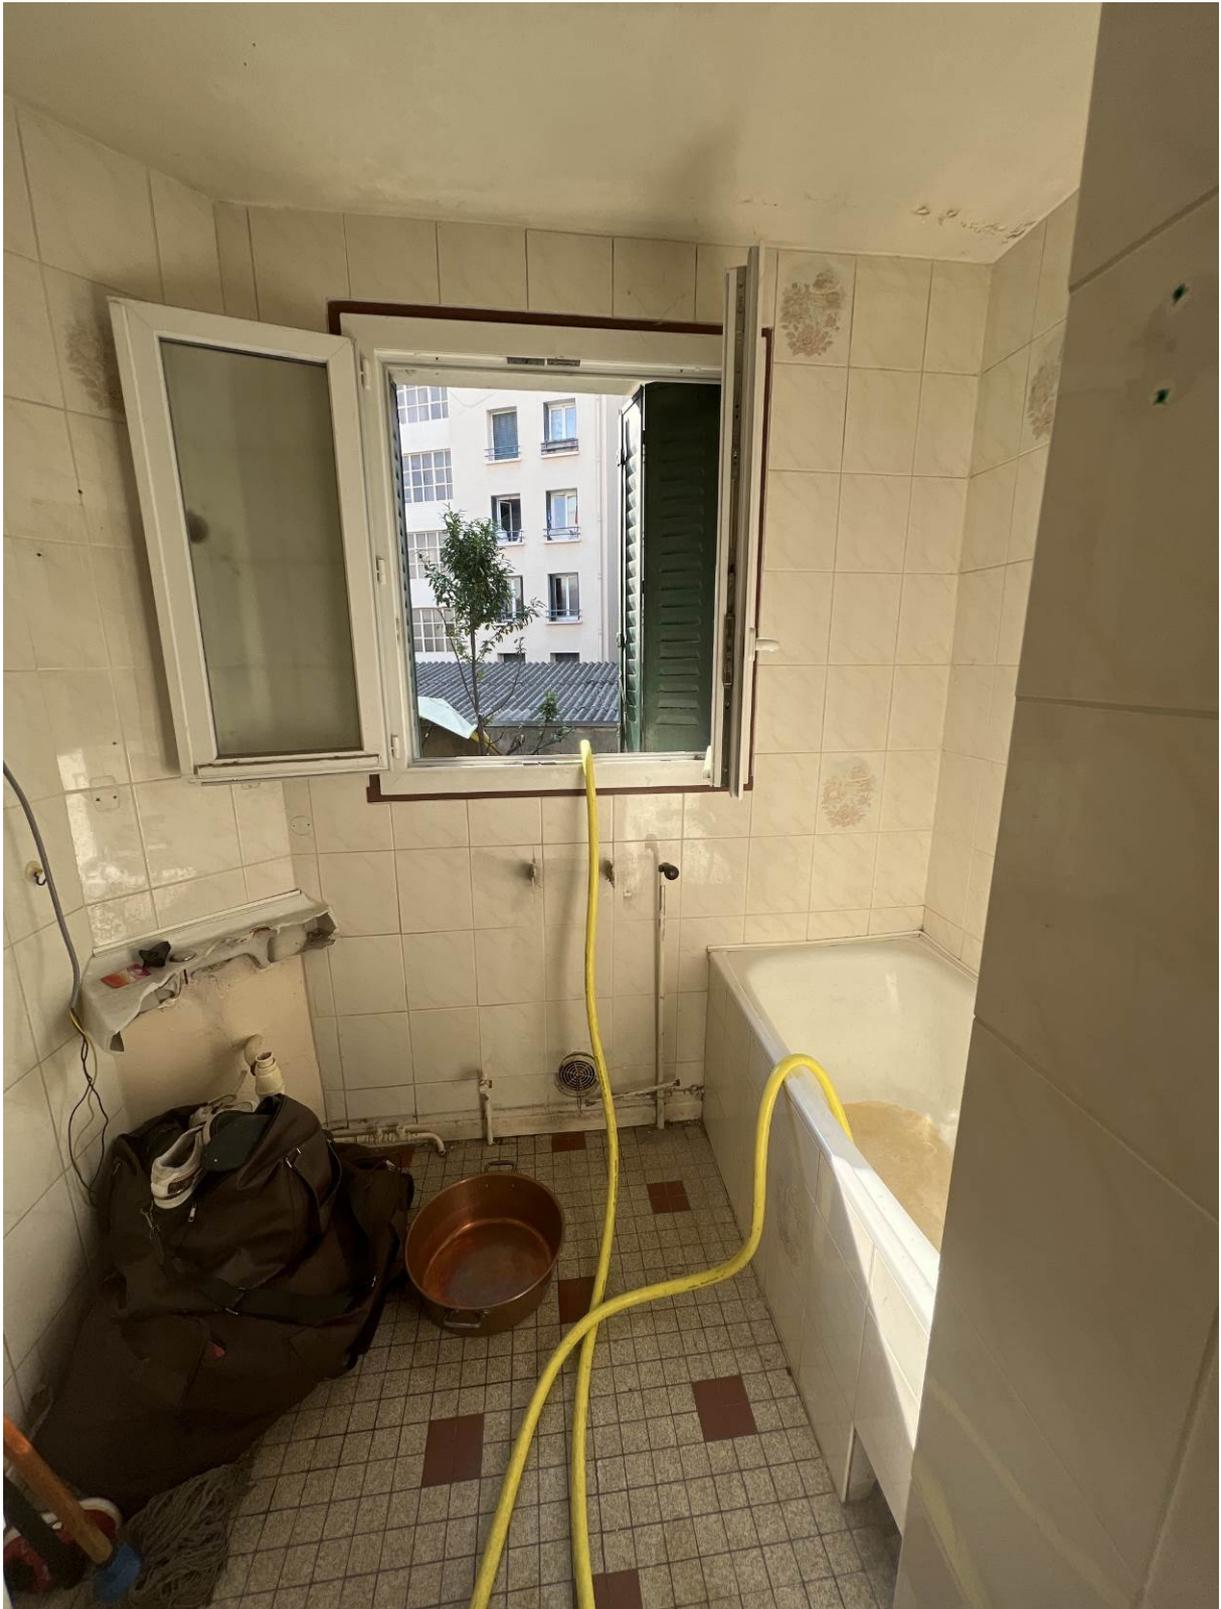
**SALLE DE BAINS :**

Le sol est recouvert d'un carrelage en bon état.

La faïence murale et la peinture du plafond sont en mauvais état.

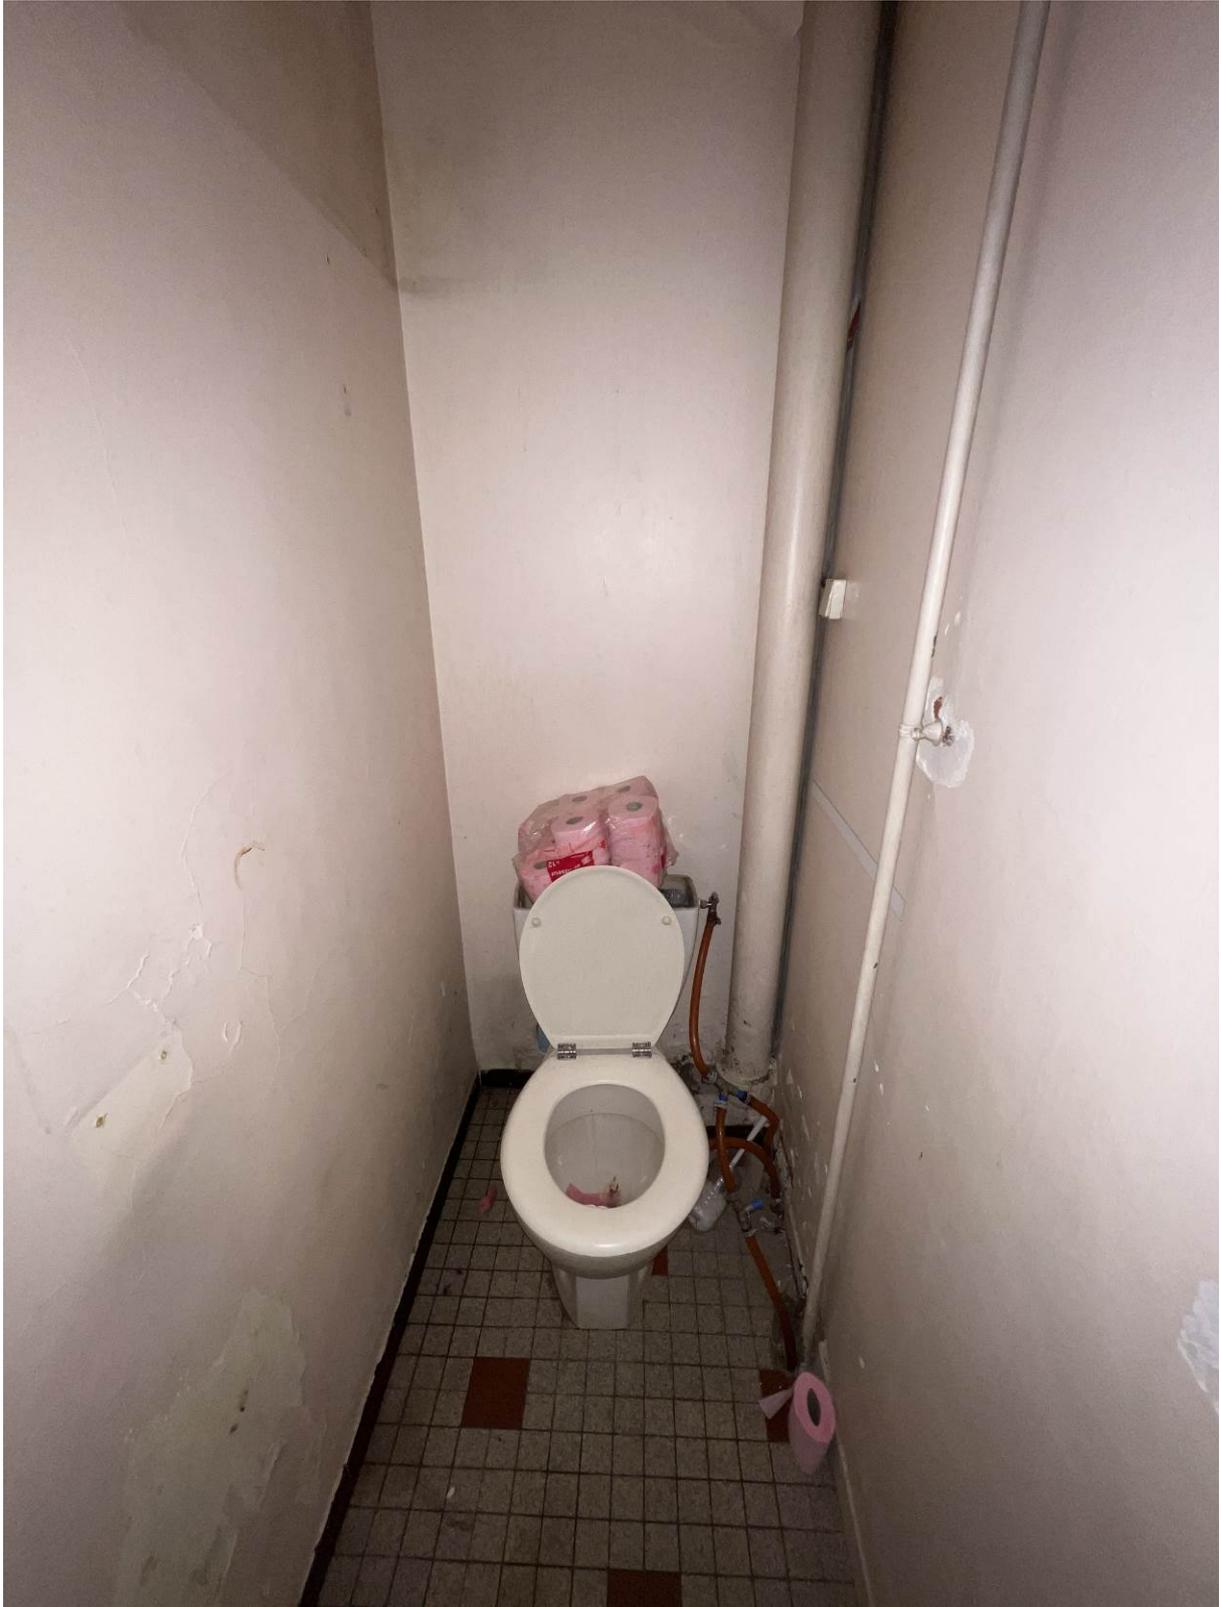
**TOILETTES :**

Le sol est recouvert d'un carrelage en bon état.

La peinture murale et du plafond est en mauvais état.

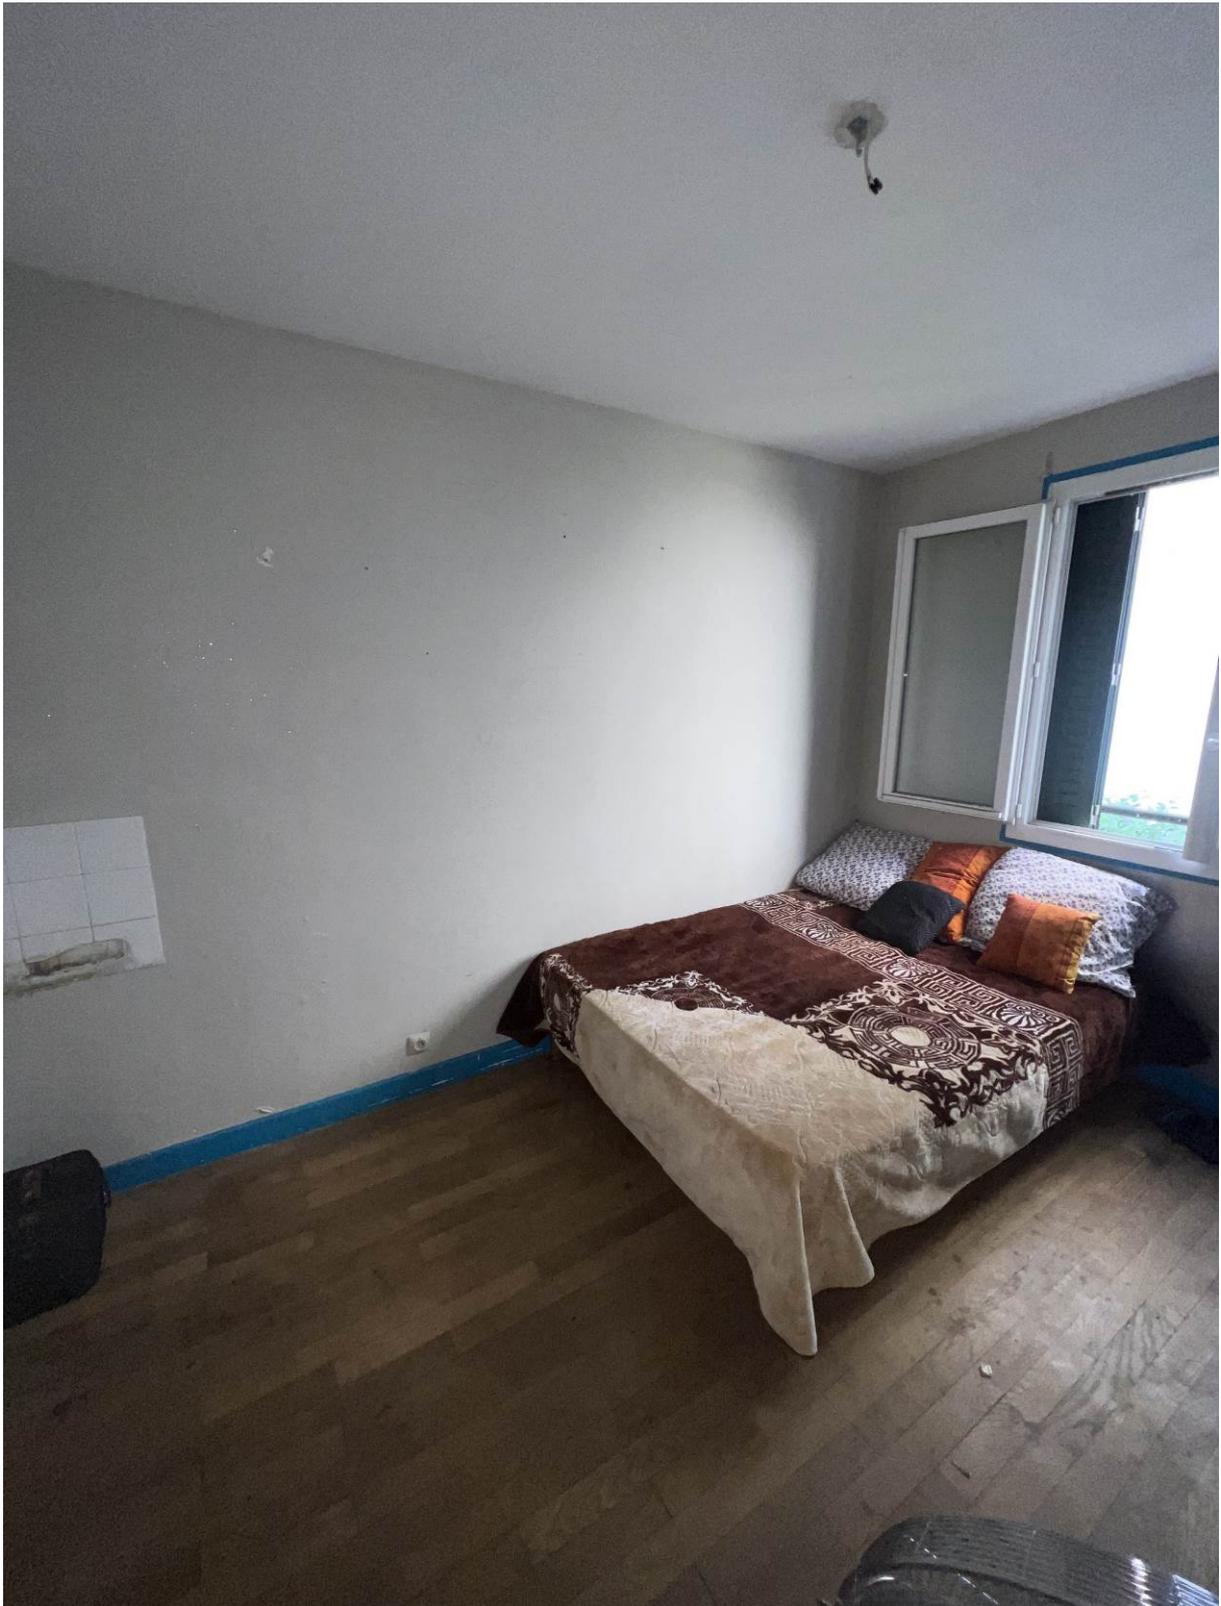
**CHAMBRE 1 :**

Le sol est couvert d'un parquet en mauvais état. Les papiers peints muraux sont en mauvais état.

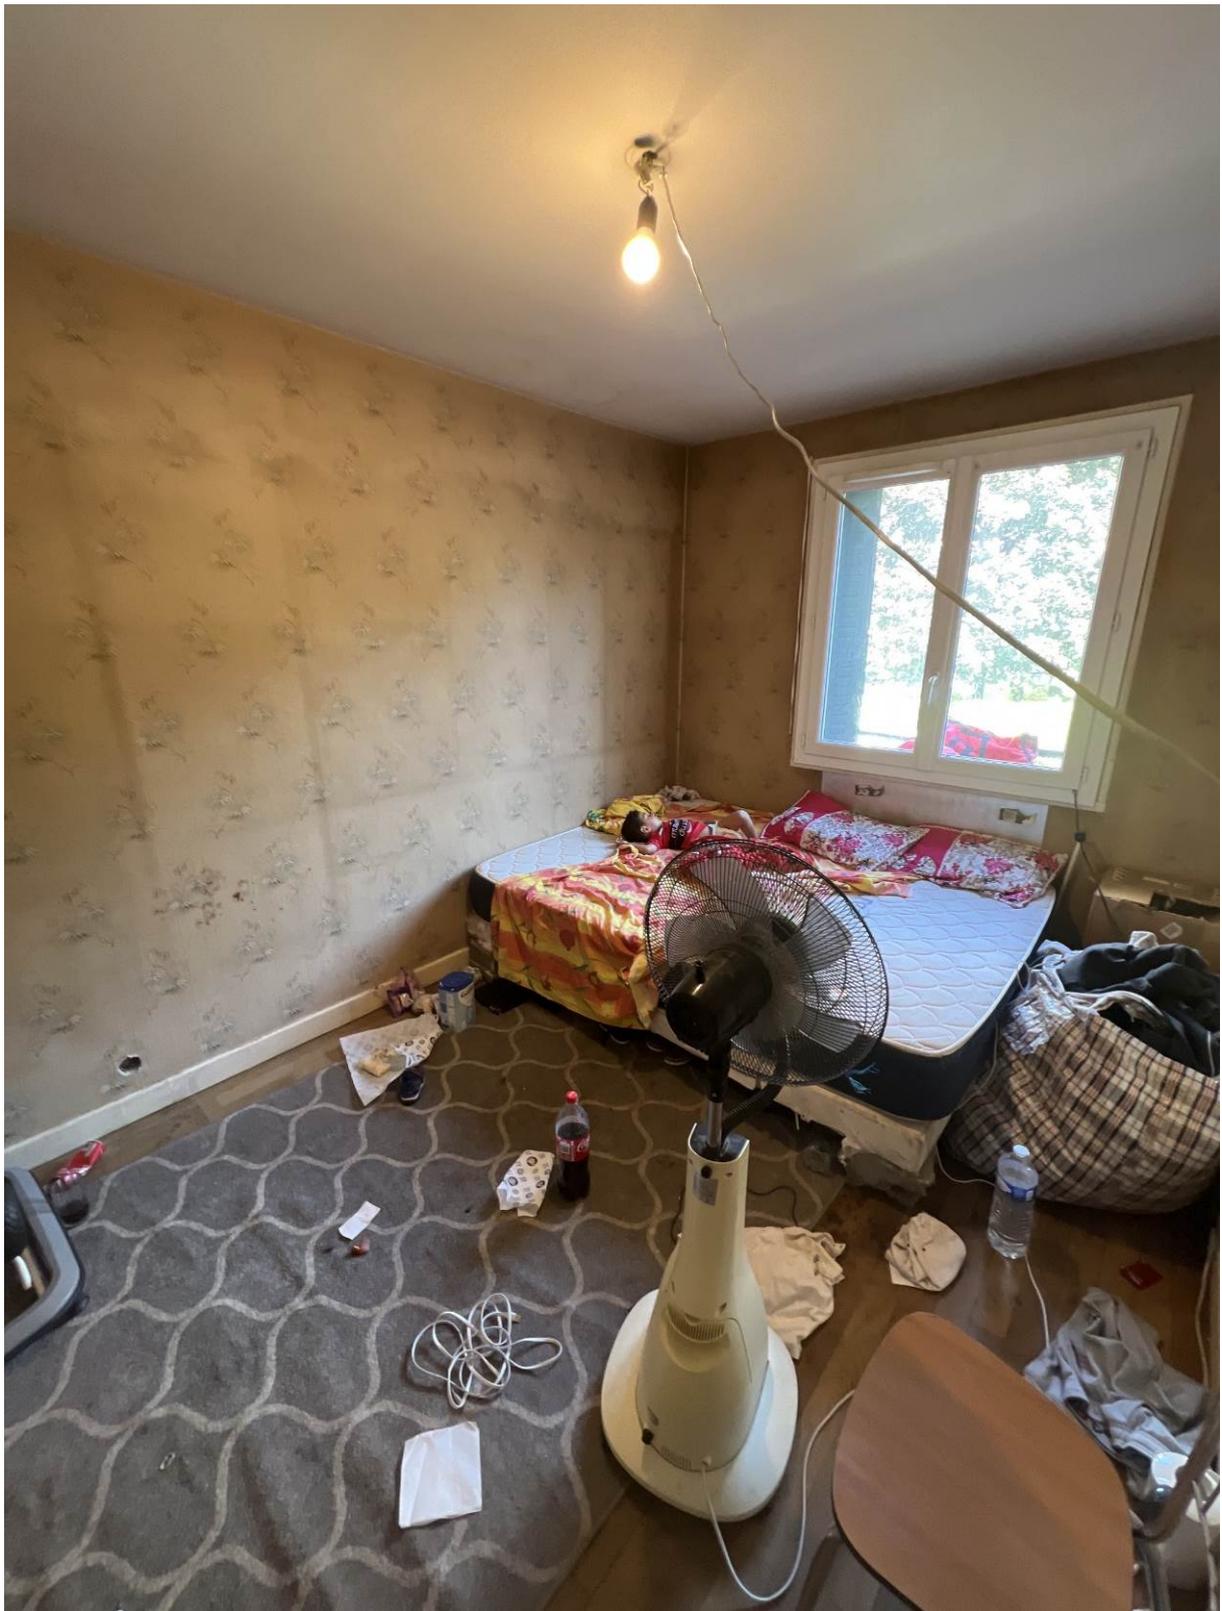
**CHAMBRE 2 :**

Le sol est recouvert d'un parquet en mauvais état.

Les papiers peints muraux sont en mauvais état.

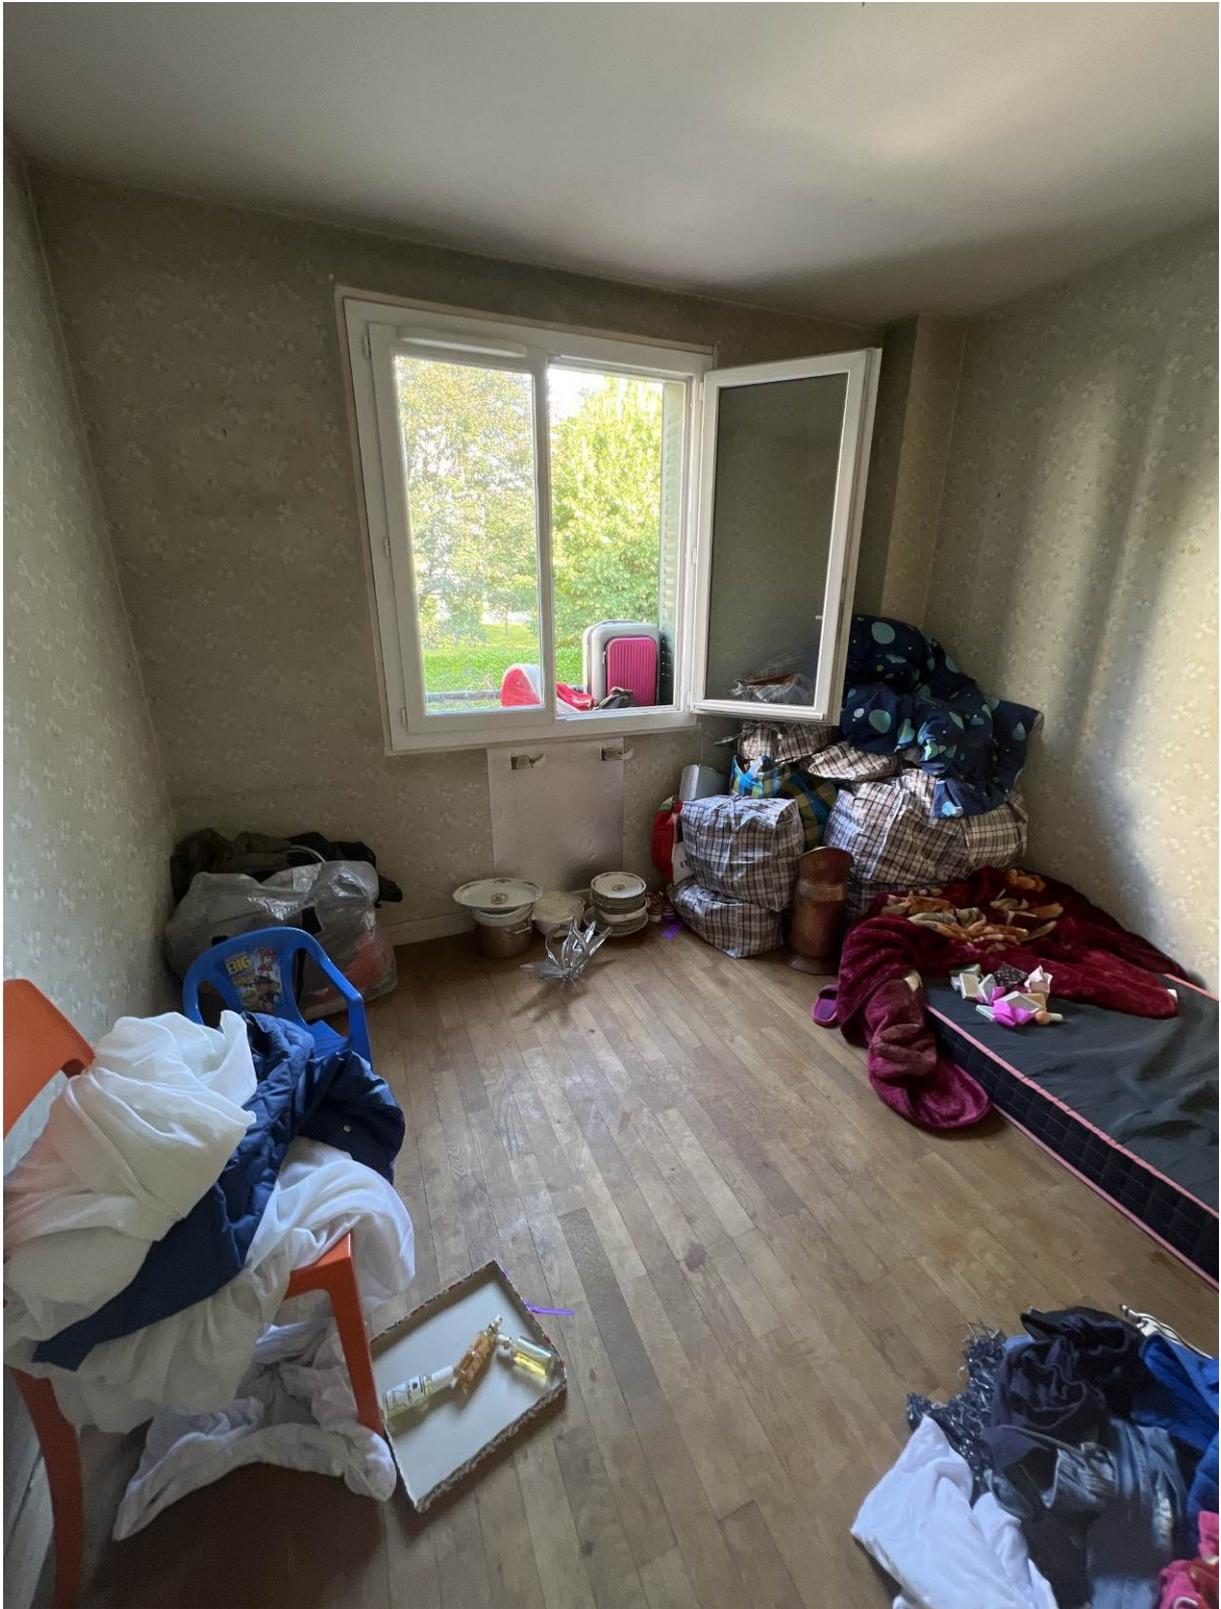
**CHAMBRE 3 :**

Le sol est recouvert d'un parquet en mauvais état.

Les papiers peints muraux sont en mauvais état.

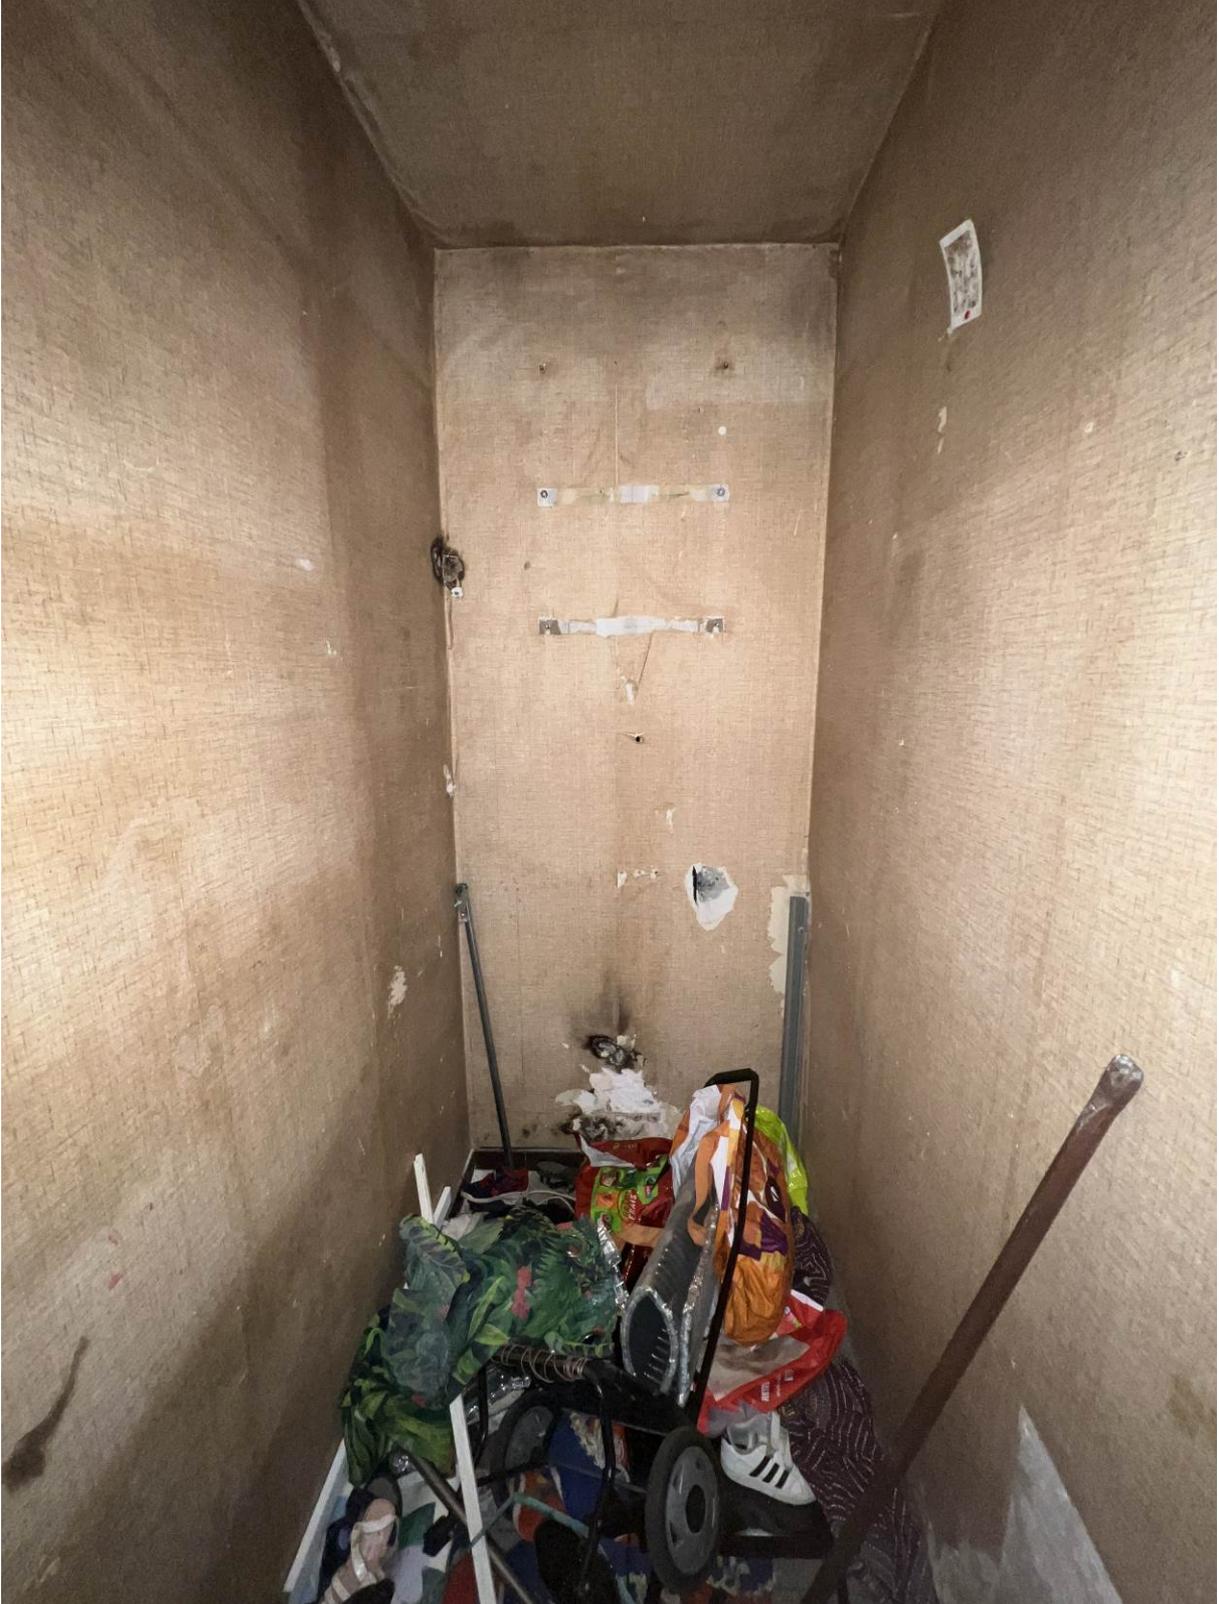
### DEBARRAS A GAUCHE EN ENTRANT :

Le sol est recouvert d'un carrelage en bon état.

Les murs sont recouverts de papier peint en mauvais état.

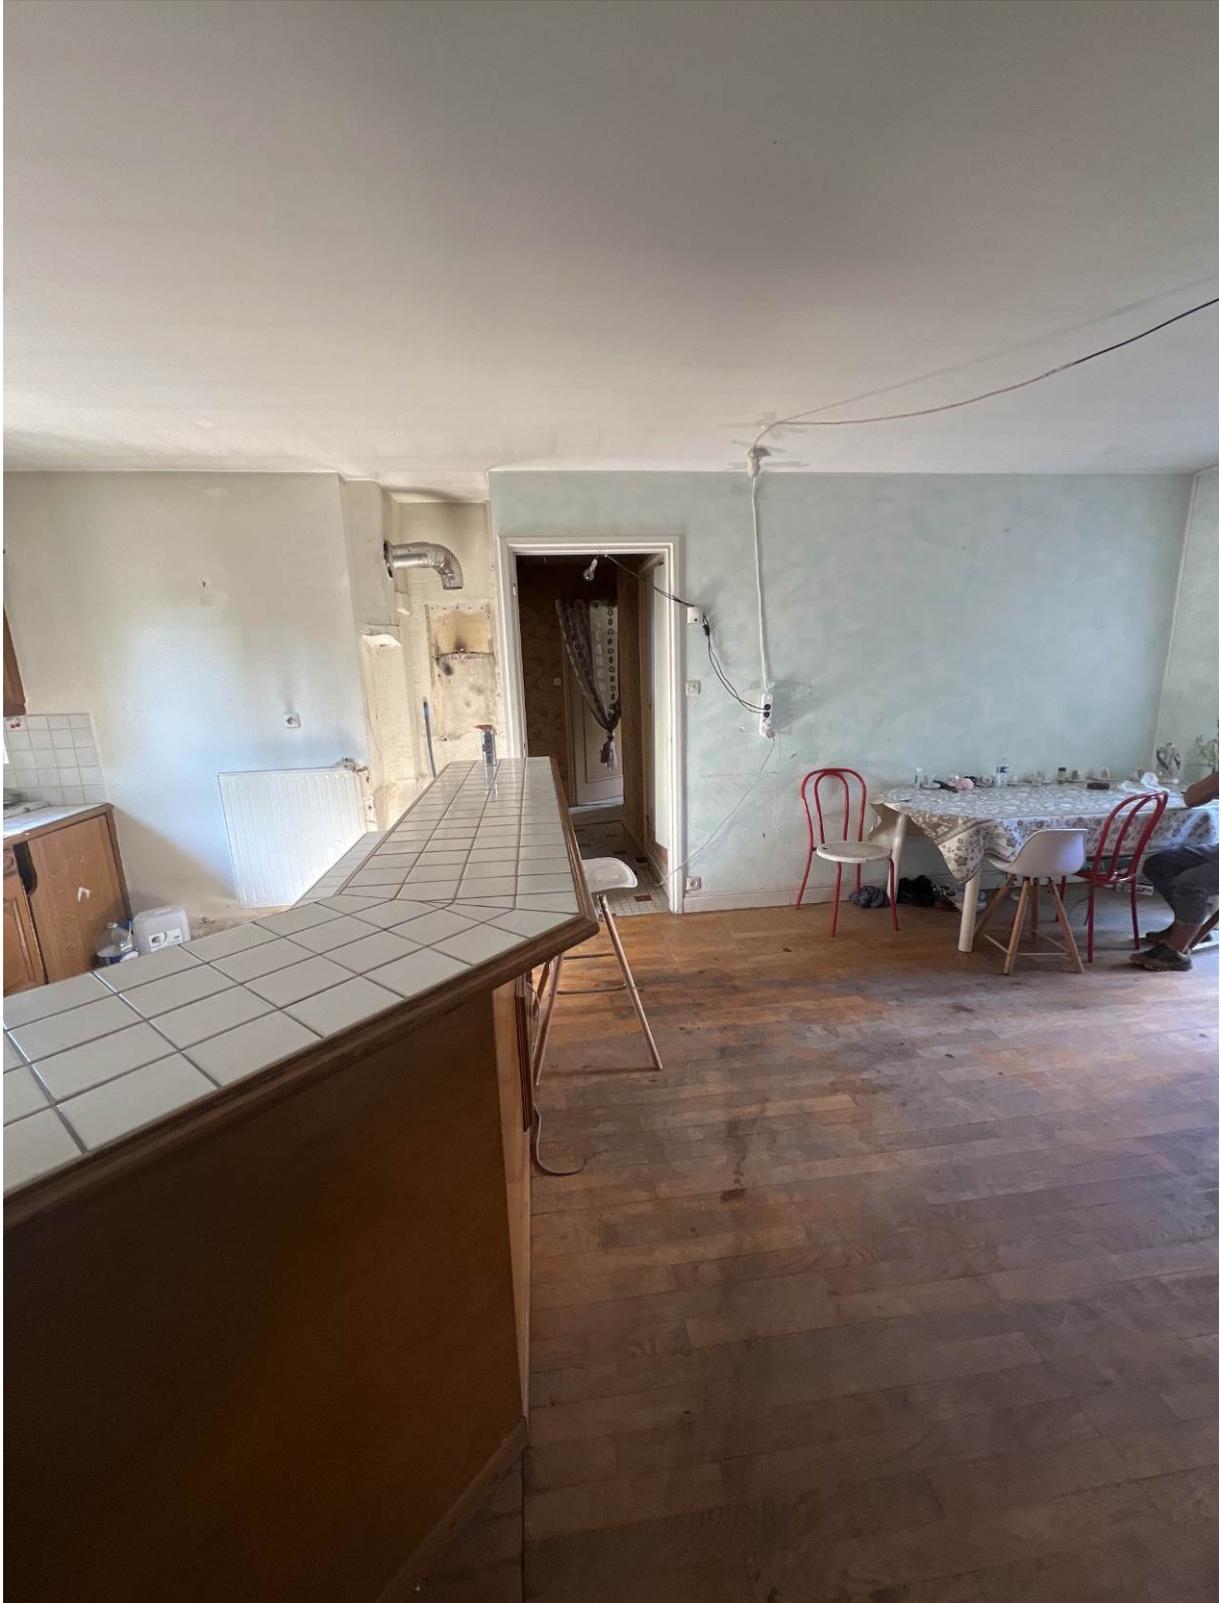
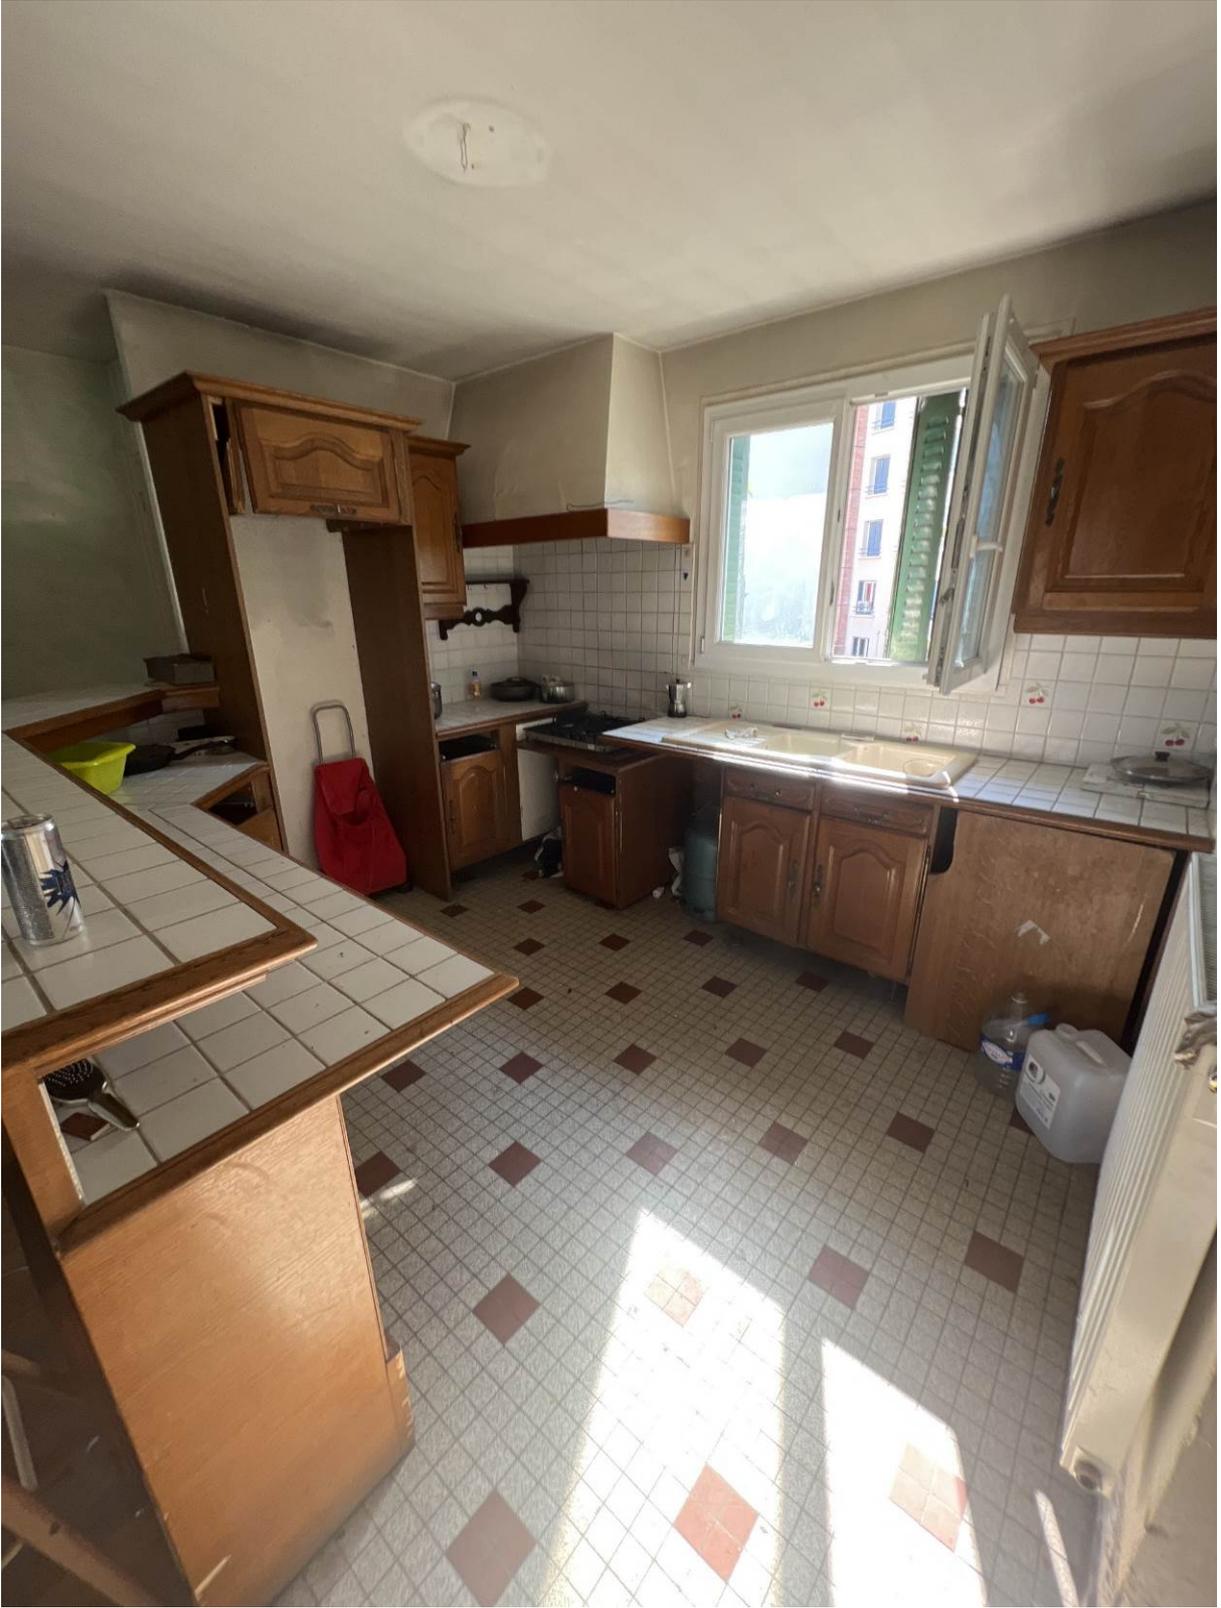
**PIECE PRINCIPALE (salon et coin cuisine) :**

Le sol est couvert pour partie d'un carrelage en mauvais état, pour partie d'un parquet en mauvais état.
