# PROCES-VERBAL DESCRIPTIF

Adresse du bien saisi : 14, rue Courteline 69100 VILLEURBANNE

[Deux juin 2023]

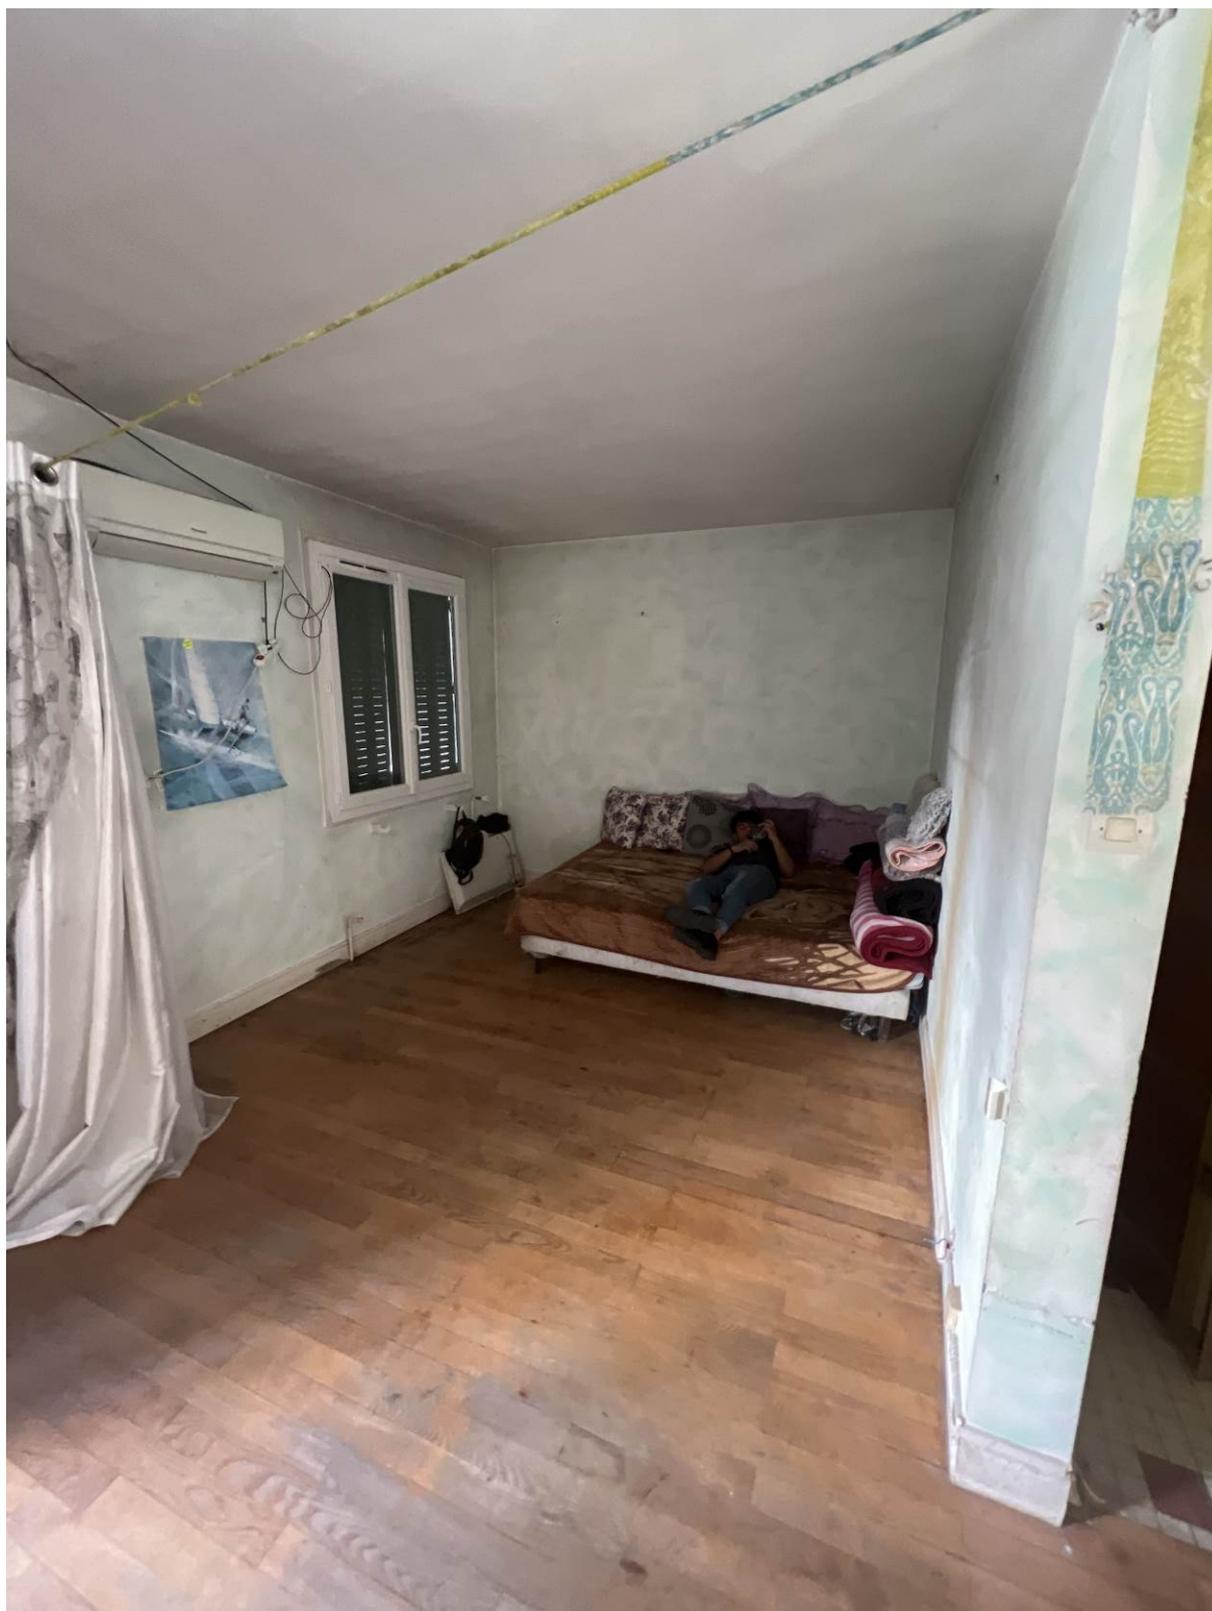
La pièce principale comporte une alcôve. Le parquet du sol en mauvais état.

Les murs sont recouverts d'un papier peint en mauvais état.

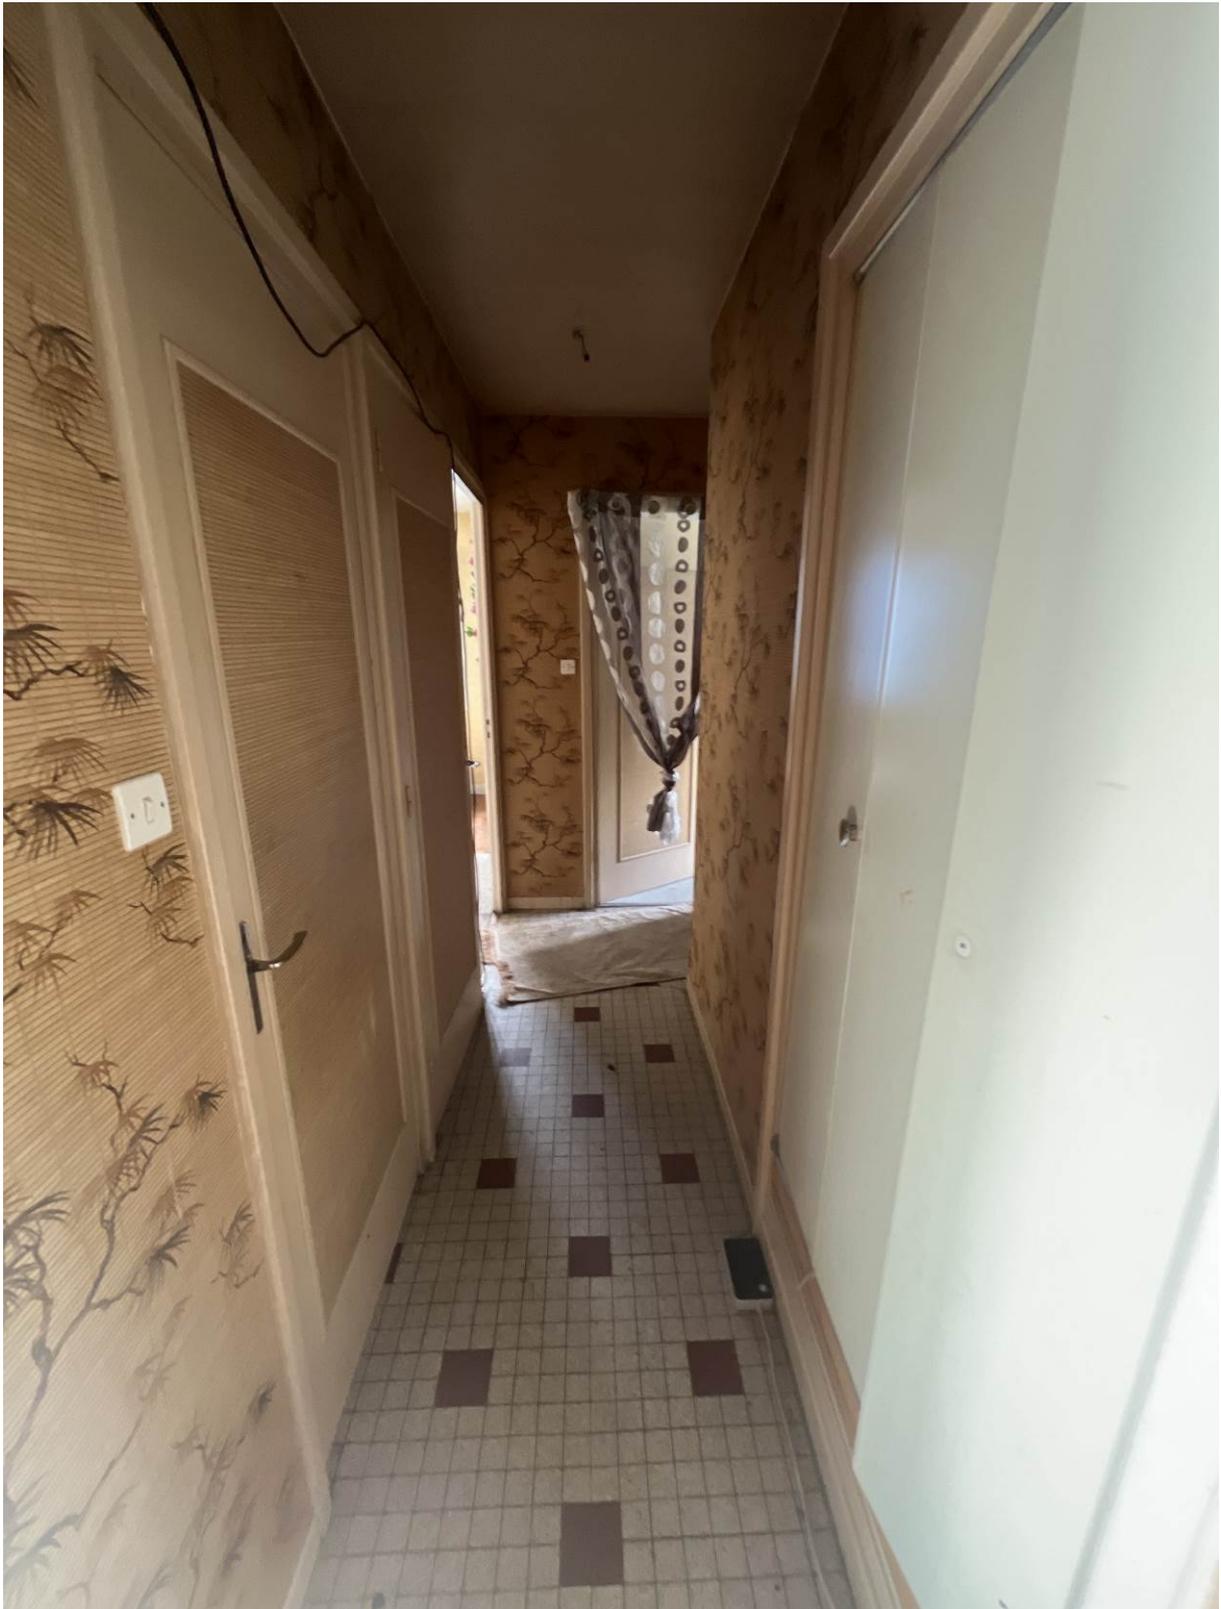
**COULOIR :**

Le sol est recouvert d'un carrelage en bon état.

Les papiers peints muraux sont usagés.

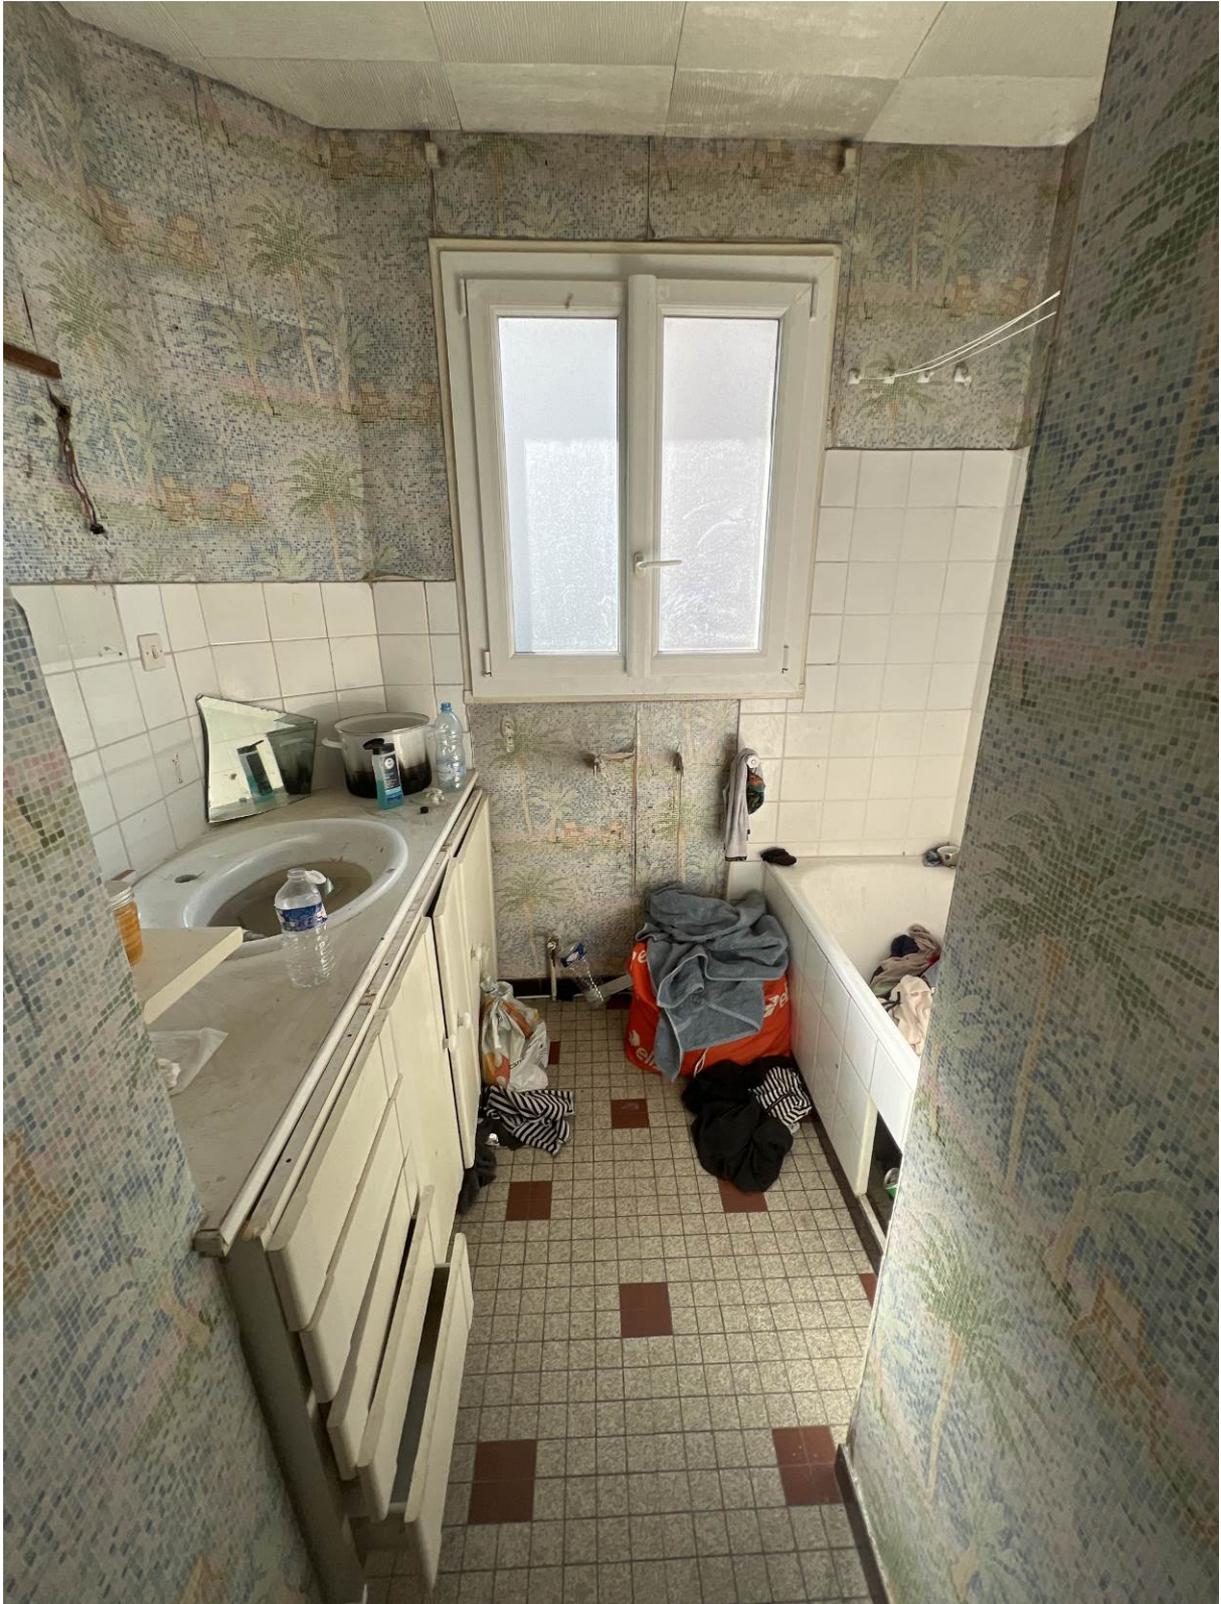
**SALLE DE BAINS :**

Le sol est recouvert d'un carrelage en bon état. Les papiers peints muraux sont en mauvais état. Le plafond est constitué de dalles synthétiques.

Le lavabo et la baignoire sont en mauvais état.

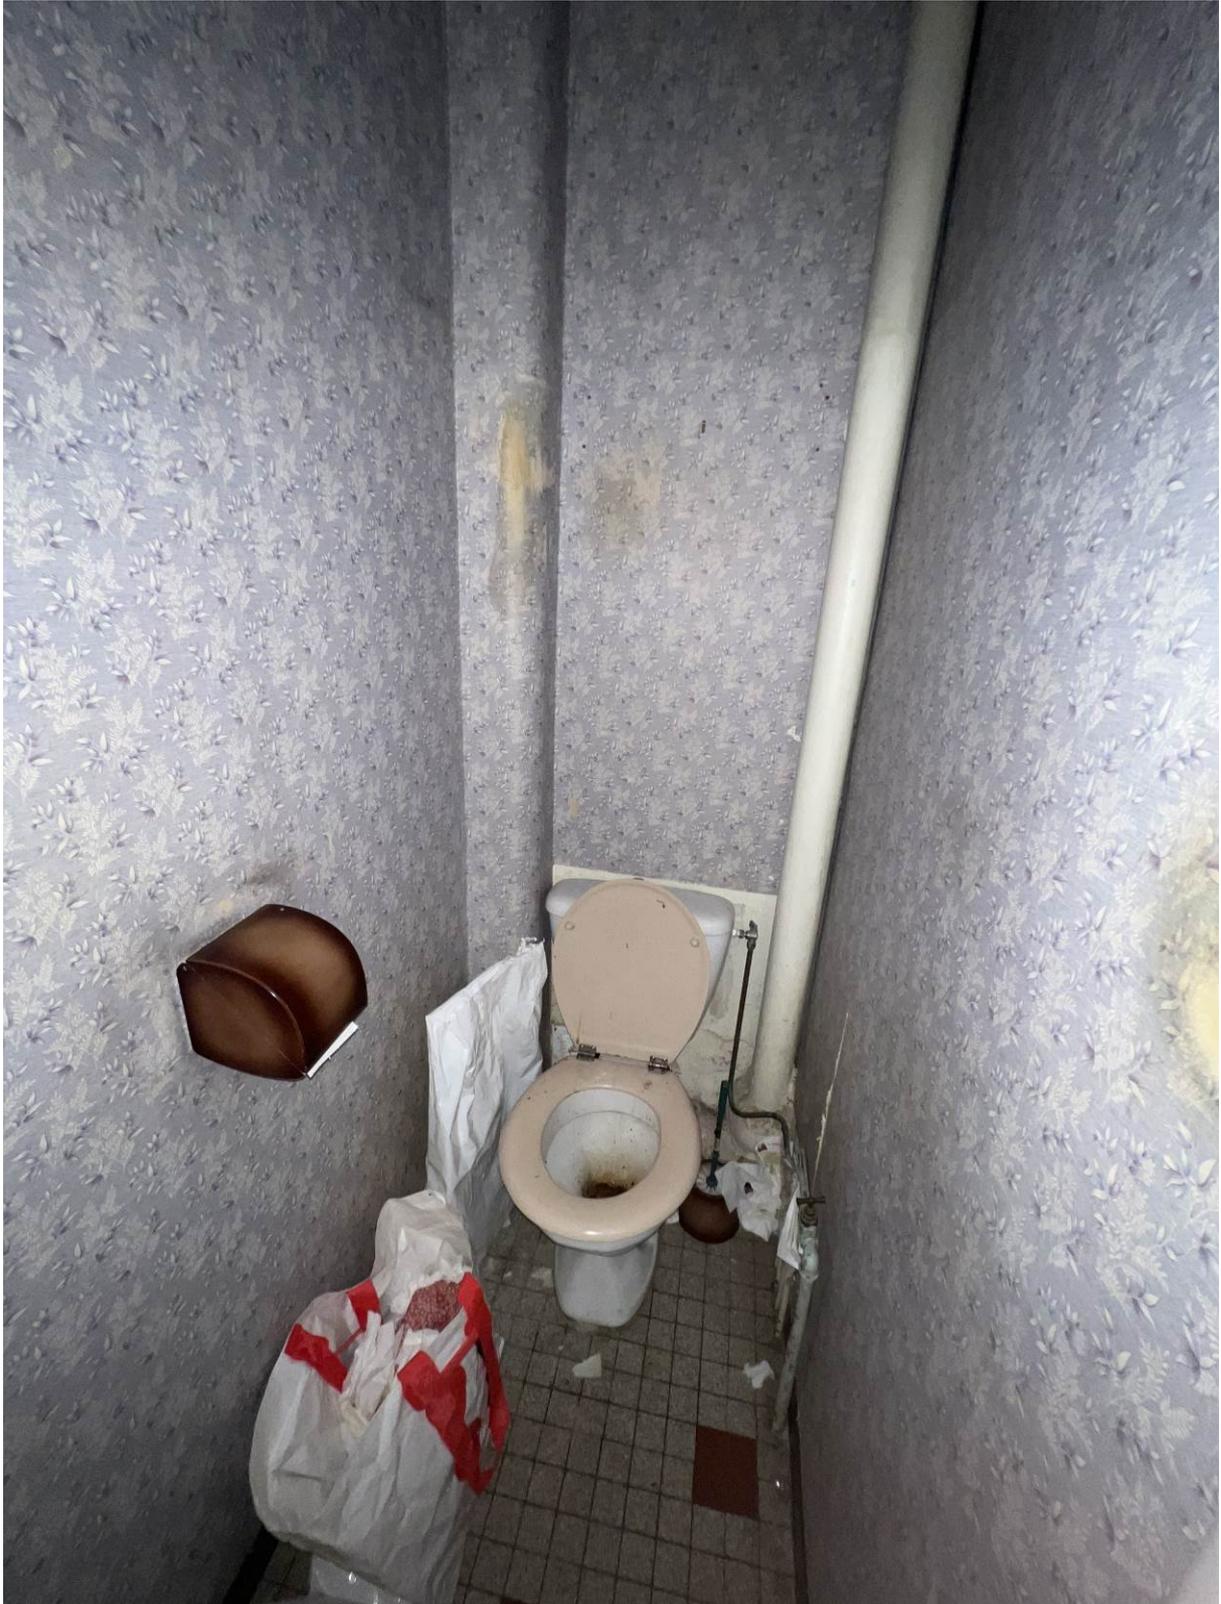
**TOILETTES :**

Le sol est recouvert d'un carrelage en bon état.

Les papiers peints muraux sont en mauvais état.

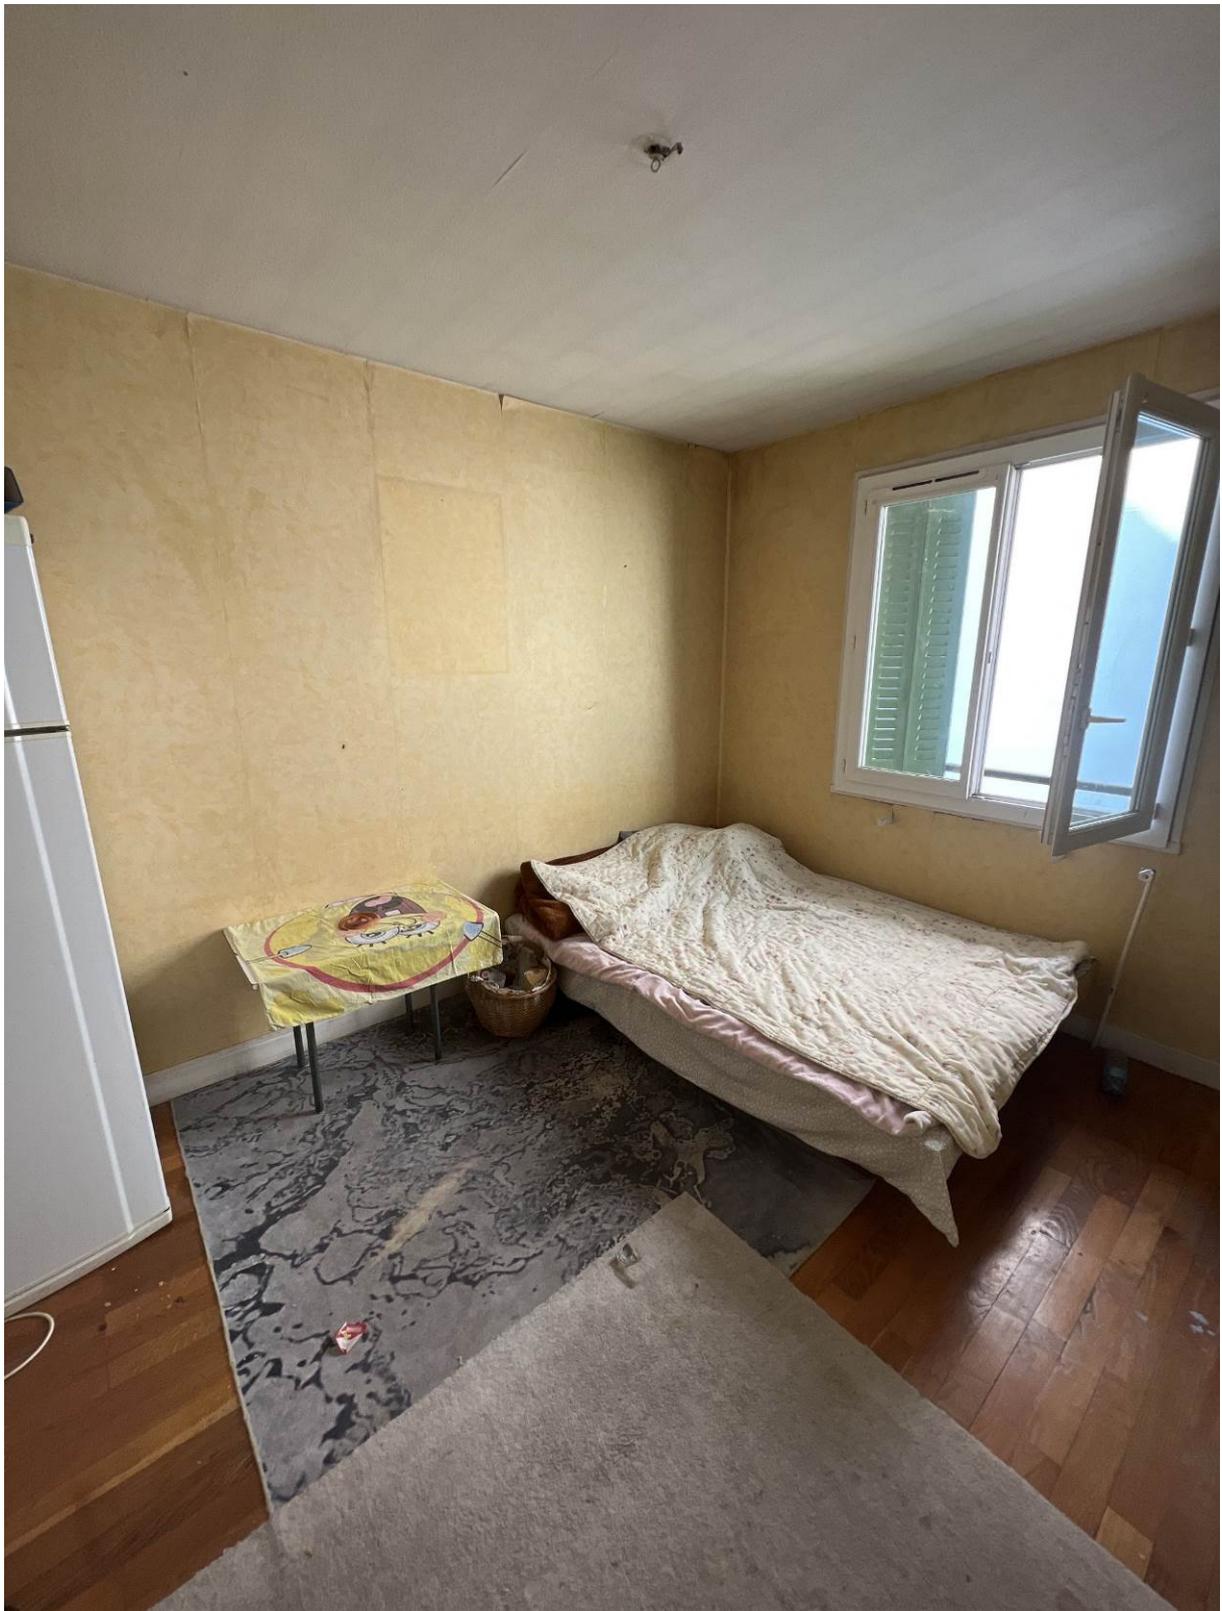
**CHAMBRE 1 :**

Le sol est recouvert d'un parquet en mauvais état.

Les papiers peints muraux sont en mauvais état.

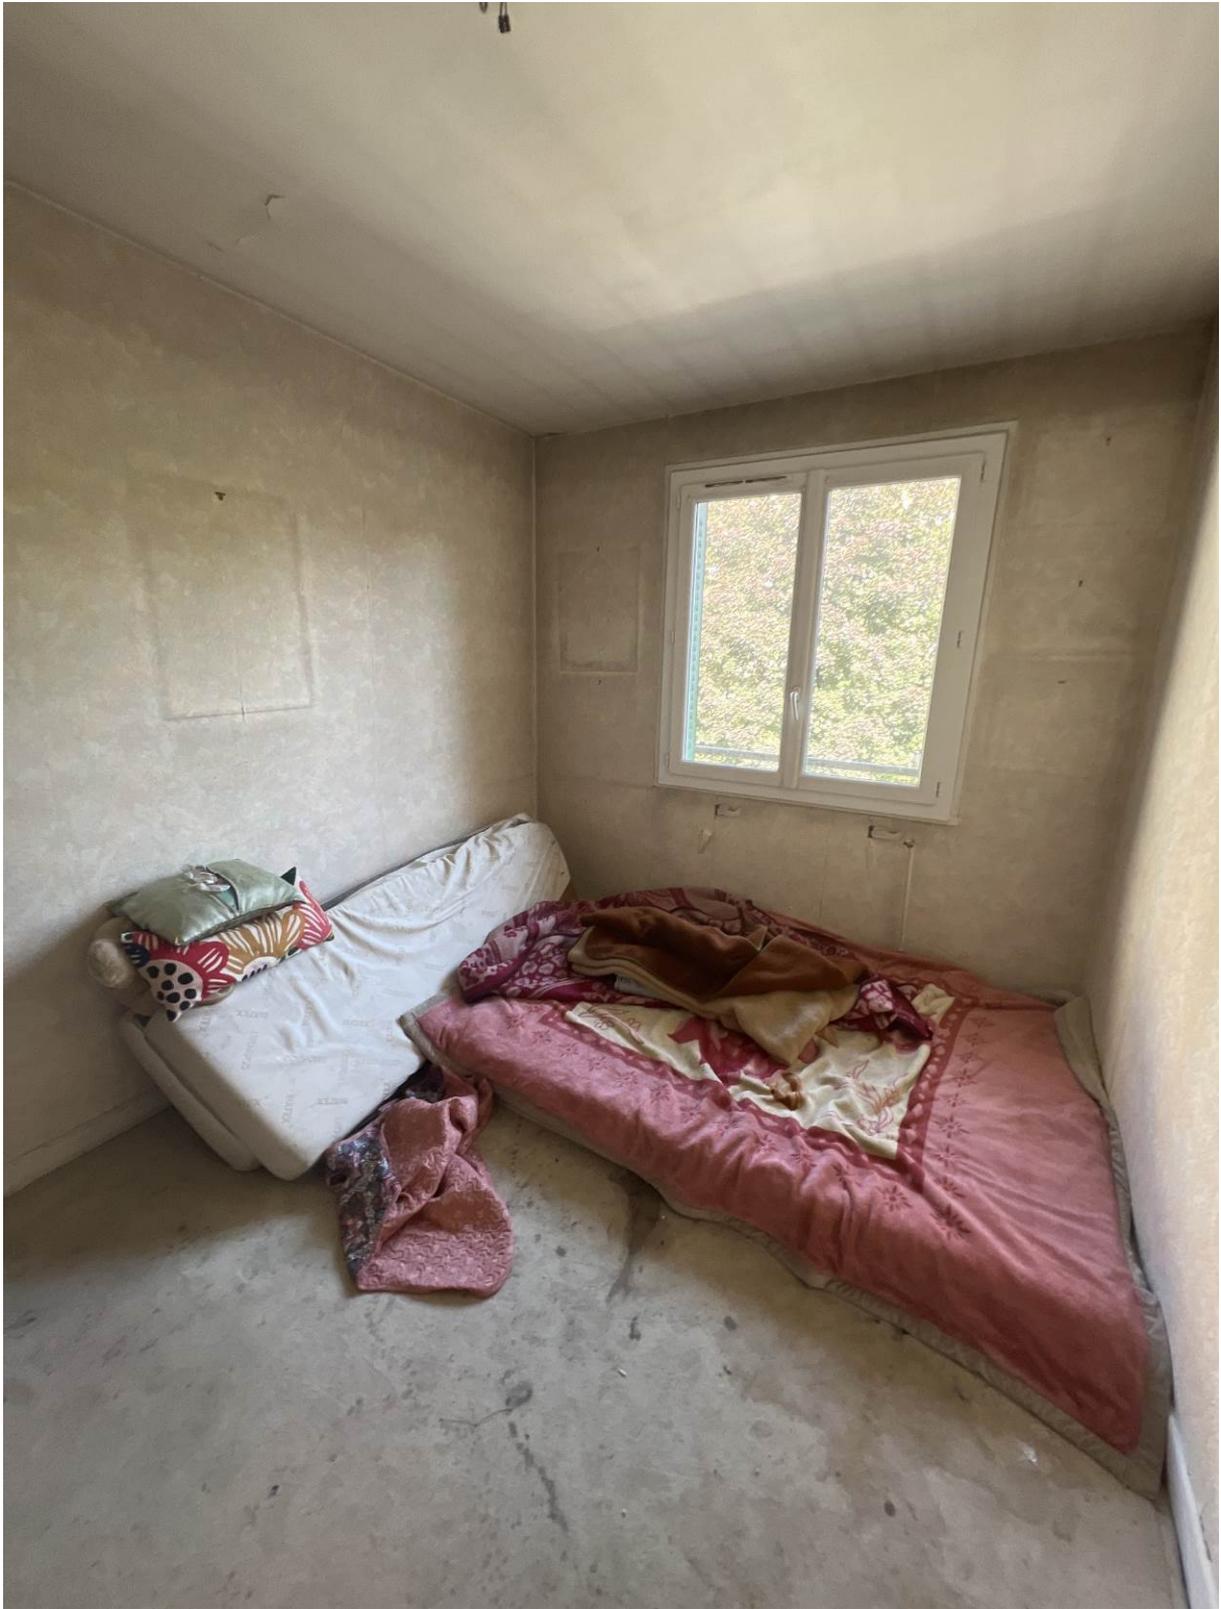
## CHAMBRE 2 :

Le sol est recouvert d'une moquette en mauvais état.

Les papiers peints muraux sont en mauvais état, tout comme la peinture du plafond.

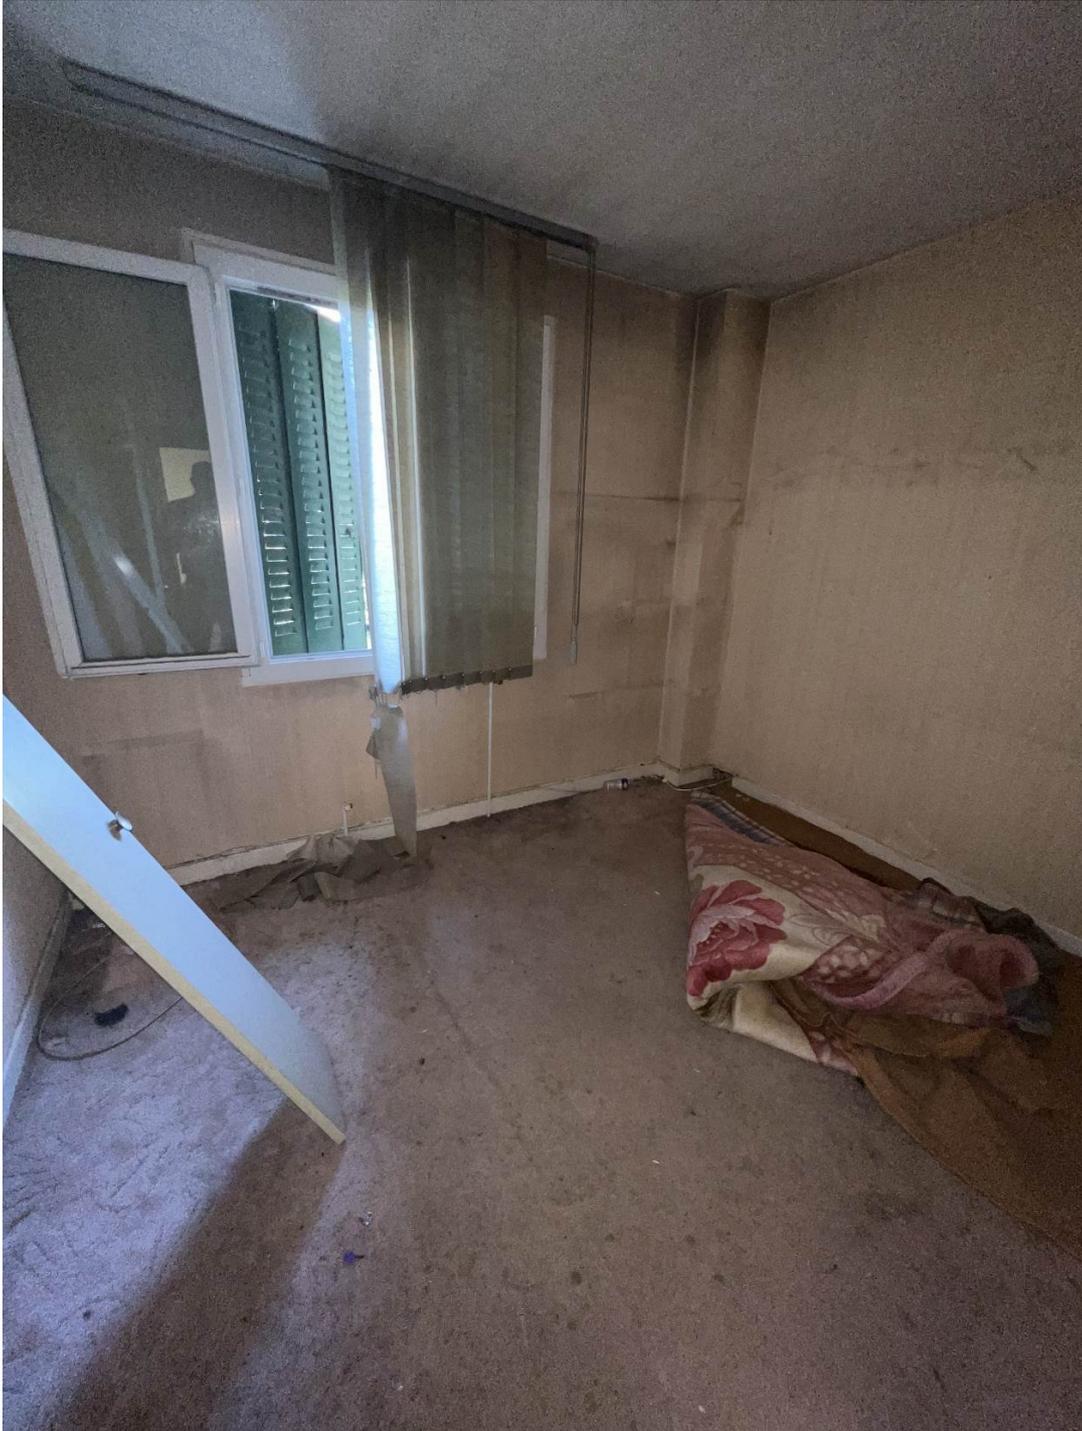
**CHAMBRE 3 :**

Le sol est couvert d'une moquette en mauvais état. Les papiers peints muraux sont en mauvais état.
