Dossier Technique Immobilier

Numéro de dossier : 7716-01-24
 Date du repérage : 09/01/2024

Localisation du ou des bâtiments :
 Département : ... **Isère**
 Adresse : **28 Route d'Agnin**
 Commune : **38150 VILLE-SOUS-ANJOU**
Section cadastrale AO, Parcelle(s) n°
21, 22, 23
 Désignation et situation du ou des lot(s) de copropriété :

- Constat amiante avant-vente Exposition au plomb (CREP) Etat des Installations électriques
 Etat des Risques et Pollutions (ERP)

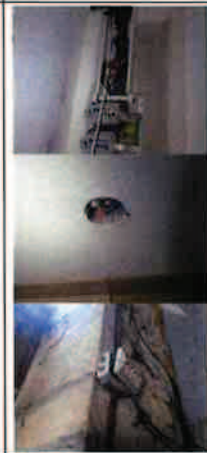
<p>5. Matériels électriques présentant des risques de contacts directs avec des éléments sous tension - Protection mécanique des conducteurs</p>	<p>L'Enveloppe d'au moins un matériel est manquante ou détériorée. Remarques : Présence de matériel électrique en place dont l'enveloppe présente des détériorations ; Faire intervenir un électricien qualifié afin de remplacer les matériels présentant des détériorations (Extérieur - Garage Rez de chaussée - Cuisine séjour)</p>

<p>L'isolant d'au moins un conducteur est dégradé.</p>

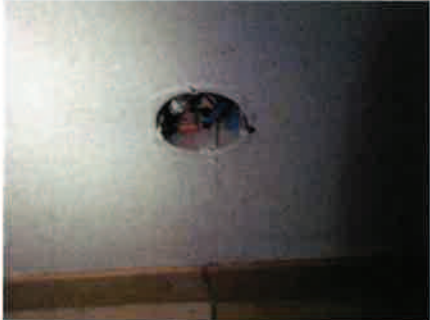
Photo PhEle001

Libellé de l'anomalie : B7.3 a L'Enveloppe d'au moins un matériel est manquante ou détériorée.

Remarques : Présence de matériel électrique en place dont l'enveloppe présente des détériorations ; Faire intervenir un électricien qualifié afin de remplacer les matériels présentant des détériorations (Extérieur - GarageRez de chaussée - Cuisine séjour)

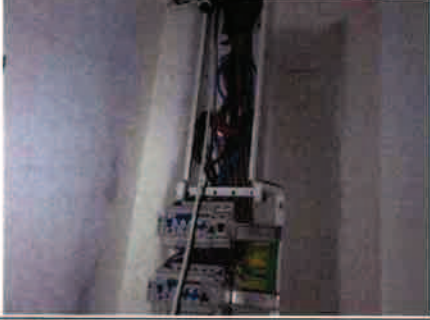
<p>Photo PhEle001 Libellé de l'anomalie : B7.3 a L'Enveloppe d'au moins un matériel est manquante ou détériorée. Remarques : Présence de matériel électrique en place dont l'enveloppe présente des détériorations ; Faire intervenir un électricien qualifié afin de remplacer les matériels présentant des détériorations (Extérieur - GarageRez de chaussée - Cuisine séjour)</p>

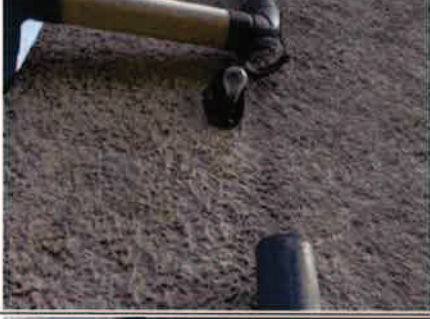
<p>Photo PhEle001 Libellé de l'anomalie : B7.3 a L'Enveloppe d'au moins un matériel est manquante ou détériorée. Remarques : Présence de matériel électrique en place dont l'enveloppe présente des détériorations ; Faire intervenir un électricien qualifié afin de remplacer les matériels présentant des détériorations (Extérieur - GarageRez de chaussée - Cuisine séjour)</p>

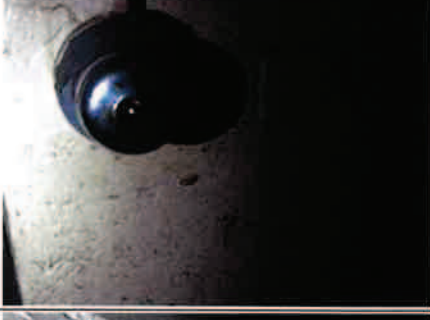
<p>Photo PhEle002 Libellé de l'anomalie : B8.3 b L'installation comporte au moins un matériel électrique inadapté à l'usage. Remarques : Présence de matériel électrique inadapté à l'usage ; Faire intervenir un électricien qualifié afin de remplacer les matériels inadaptés par du matériel autorisé (Extérieur - Remise, Extérieur - Appentis 3)</p>

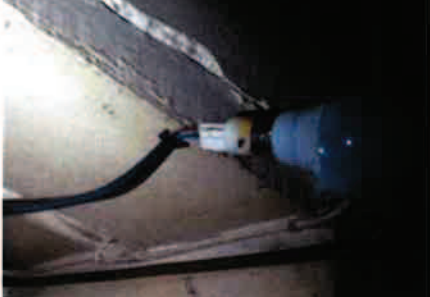
<p>Photo PhEle003 Libellé de l'anomalie : B8.3 a L'installation comporte au moins un matériel électrique vétuste. Remarques : Présence de matériel électrique vétuste (douilles, interrupteurs, socles de prise...) ; Faire intervenir un électricien qualifié afin de remplacer les matériels électriques vétustes (Rez de chaussée - Arrière cuisine)</p>

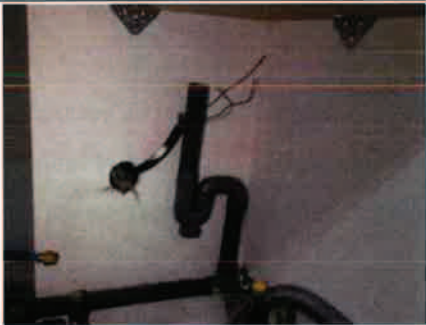
<p>Photo PhEle004 Libellé de l'anomalie : B4.3 h Des conducteurs ou des appareillages présentent des traces d'échauffement. Remarques : Présence de conducteurs présentant des traces d'échauffement ; Faire intervenir un électricien qualifié afin de remplacer les conducteurs présentant des traces d'échauffement (Rez de chaussée - Arrière cuisine)</p>

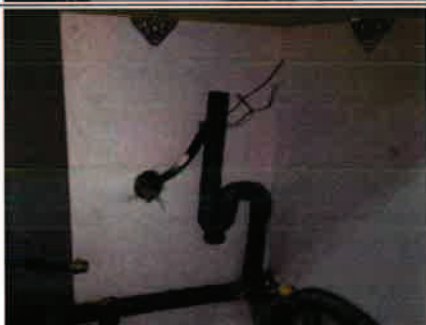
<p>Photo PhEle005 Libellé de l'anomalie : B7.3 d L'installation électrique comporte au moins une connexion avec une partie active nue sous tension accessible. Remarques : Présence de connexion de matériel électrique présentant des parties actives nues sous tension ; Faire intervenir un électricien qualifié afin de remplacer les matériels présentant des parties actives nues sous tension (Rez de chaussée - Cuisine séjour)</p>

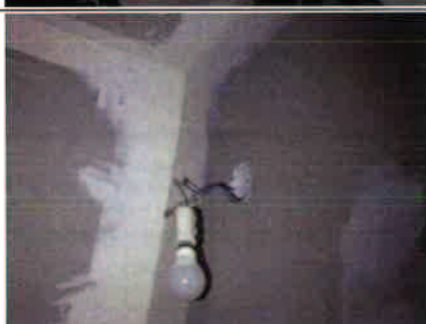
<p>Photo PhEle006 Libellé de l'anomalie : B7.3 e L'installation électrique comporte au moins un dispositif de protection avec une partie active nue sous tension accessible. Remarques : Présence de dispositif de protection de matériel électrique présentant des parties actives nues sous tension ; Faire intervenir un électricien qualifié afin de remplacer les matériels présentant des parties actives nues sous tension (Rez de chaussée - Cuisine séjour)</p>
