Dossier Technique Immobilier

Numéro de dossier : RAP0810350
Date du repérage : 12/12/2023

Adresse :LIEU DIT FECHET
873-895 CHEMIN DE L'AUBERGE

Commune :42120 PERREUX
Section cadastrale F, Parcelle(s) n°
916

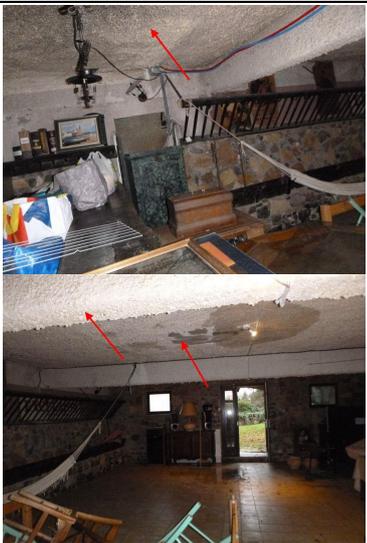
Localisation	Identifiant + Description	Photo
Rez de chaussée(lot 102) - Local 1	Identifiant: M044-P001 Description: Enduits projetés Liste selon annexe.13-9 du CSP: B

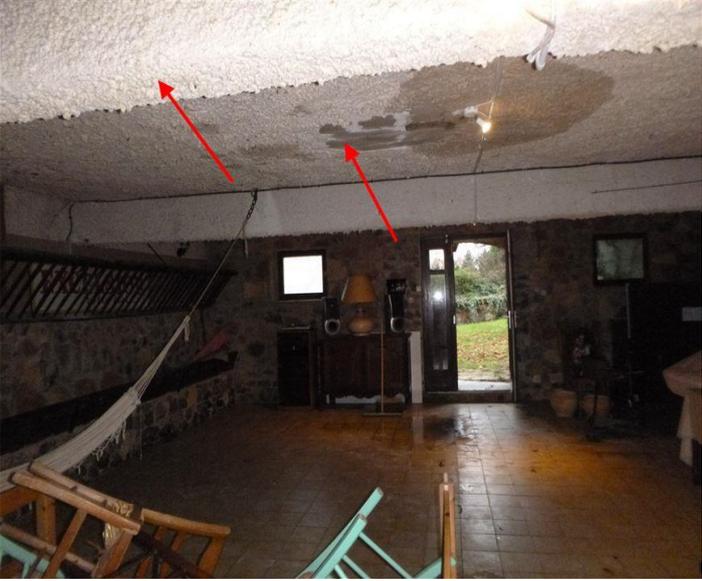
<p>Photo n° PhA001 Localisation : Rez de chaussée(lot 102) - Local 1 Ouvrage : 2. Planchers et plafonds - Plafonds, Poutres et Charpentes, Gains et Coffres Horizontaux Partie d'ouvrage : Enduits projetés Description : Enduits projetés Localisation sur croquis : M044</p>

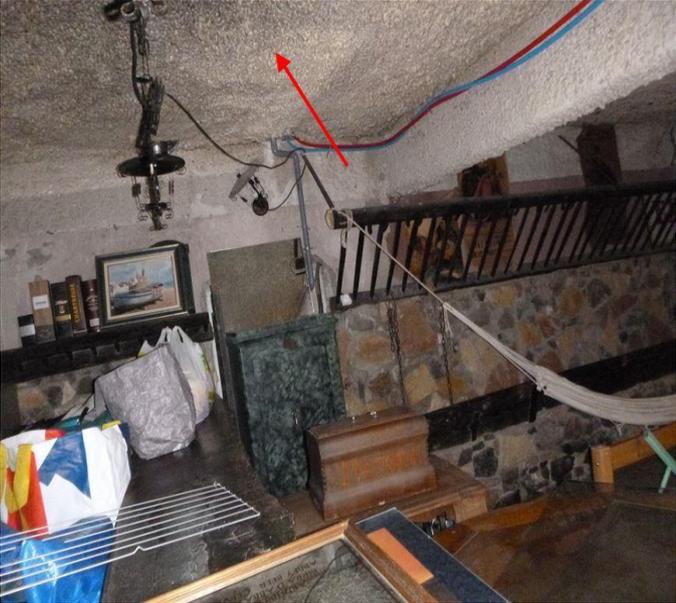
<p>Photo n° PhA001 Localisation : Rez de chaussée(lot 102) - Local 1 Ouvrage : 2. Planchers et plafonds - Plafonds, Poutres et Charpentes, Gains et Coffres Horizontaux Partie d'ouvrage : Enduits projetés Description : Enduits projetés Localisation sur croquis : M044</p>

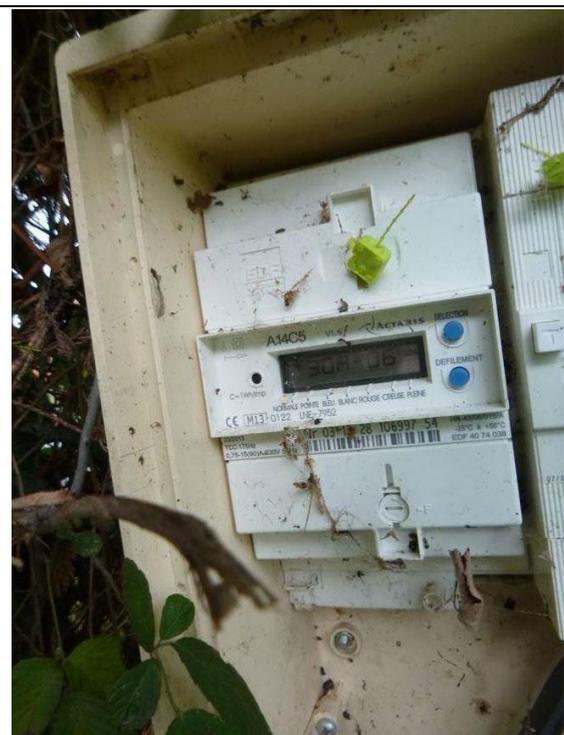
Photo du Compteur électrique
Localisation : Extérieur-coffret technique(angle fond du terrain parcelle 918 section F)

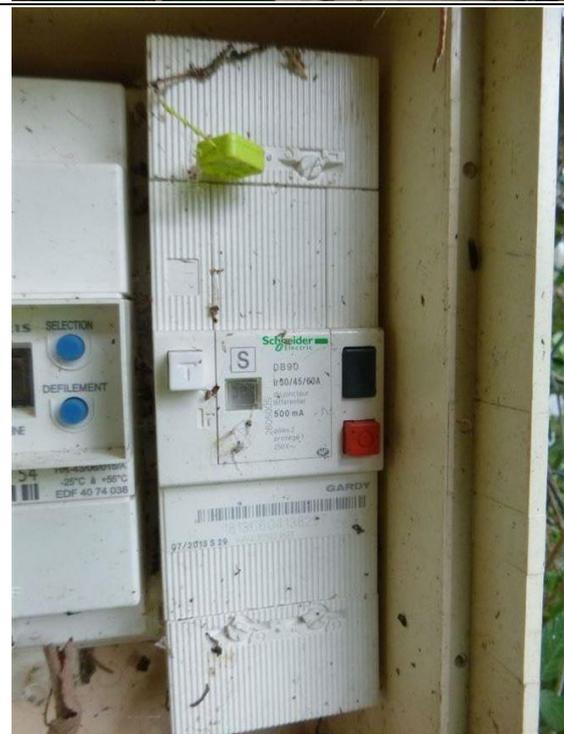
Photo PhEle001
Commentaire : Disjoncteur différentiel 500mA 30-60A calibré à 30 A
Localisation : Extérieur-coffret technique(angle fond du terrain parcelle 918 section F)

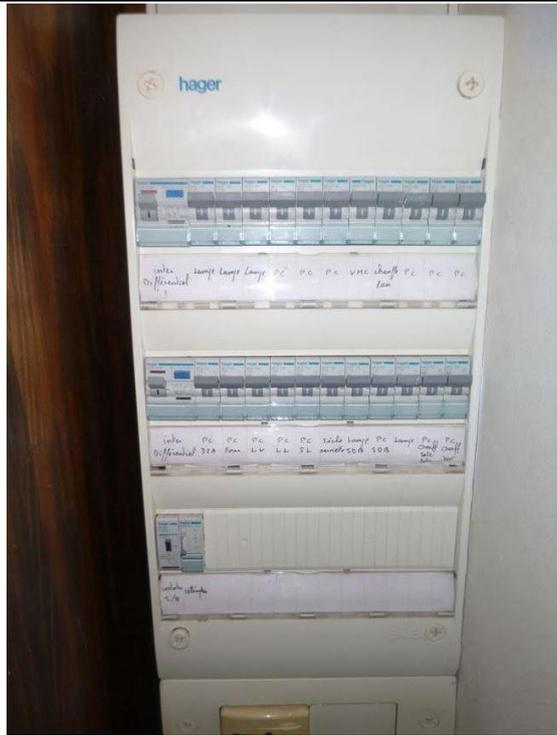
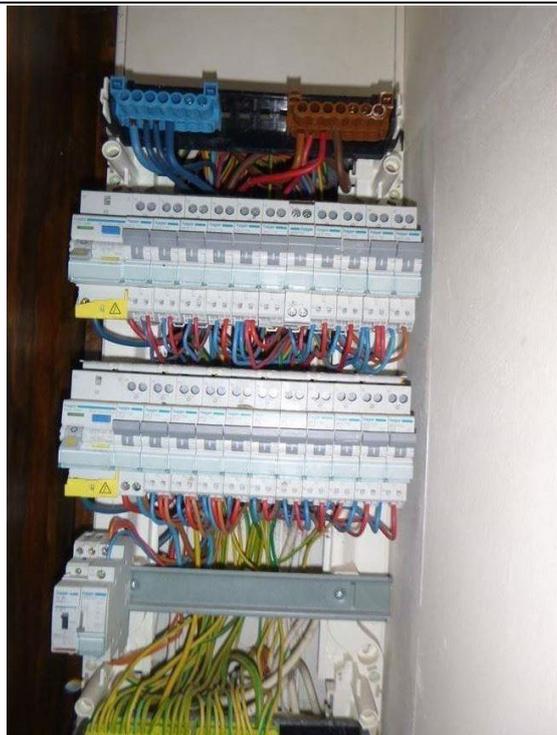
Photo PhEle002
Commentaire : Interrupteurs différentiels 30mA calibrés à 40 A

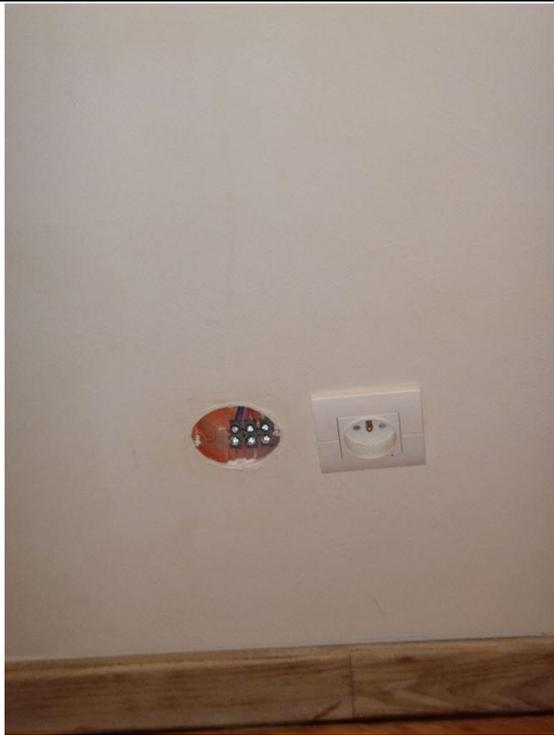
Photo PhEle003

Libellé de l'anomalie : B7.3 d L'installation électrique comporte au moins une connexion avec une partie active nue sous tension accessible.

Remarques : Présence de connexion de matériel électrique présentant des parties actives nues sous tension ; Faire intervenir un électricien qualifié afin de remplacer les matériels présentant des parties actives nues sous tension.

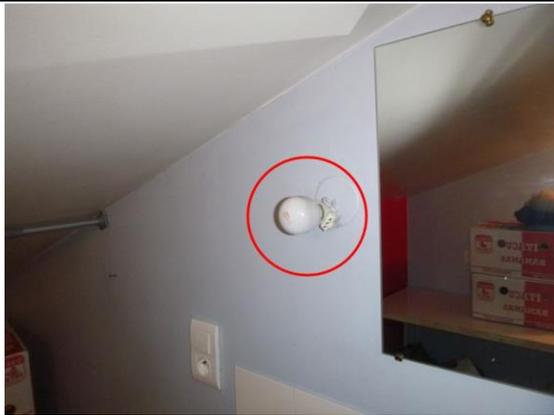
Photo PhEle004

Libellé de l'anomalie : B6.3.1 a Local contenant une baignoire ou une douche : l'installation électrique ne répond pas aux prescriptions particulières appliquées à ce local (adéquation entre l'emplacement où est installé le matériel électrique et les caractéristiques de ce dernier - respect des règles de protection contre les chocs électriques liées aux zones).
