Rapport de mission de repérage des matériaux et produits contenant de l'amiante pour l'établissement du constat établi à l'occasion de la vente d'un immeuble bâti (Listes A et B de l'annexe 13-9 du Code de la Santé publique)

Numéro de dossier : 23/IMO/08696

Date du repérage : 04/08/2023

Adresse	Rue : Parties communes et autres bâtiments annexes 251 chemin des Charpeney Bât., escalier, niveau, appartement n°, lot n°: Ne fait pas partie d'une copropriété Lot numéro : NC, Code postal, ville : .. 26120 CHÂTEAUDOUBLE Section cadastrale ZA, Parcelle(s) n° 50,
Périmètre de repérage : Parties communes d'accès aux appartements ainsi qu'un ensemble de hangars et abris.
Type de logement : Hangars
Fonction principale du bâtiment : Autres
Date de construction : avant 1949

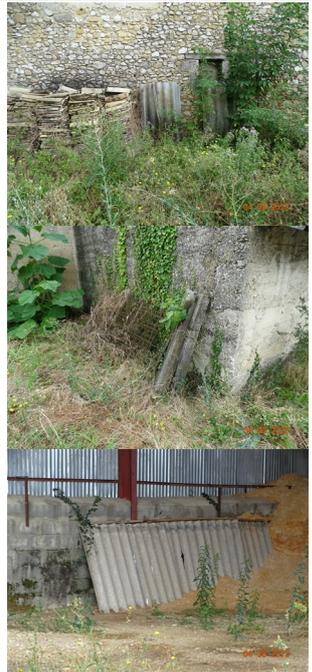
Localisation	Identifiant + Description	Conclusion (justification)	État de conservation** et préconisations*	Photo
Terrain - Extérieur	<p>Identifiant: ZPSO-004 Description: Plusieurs dépôts de plaques en fibres-ciment Liste selon annexe.13-9 du CSP: B</p>	Présence d'amiante (Sur jugement personnel)	<p>Matériau dégradé (étendue ponctuelle)</p> <p>Résultat EP**</p> <p>Préconisation : Il est recommandé de réaliser une évaluation périodique.</p>

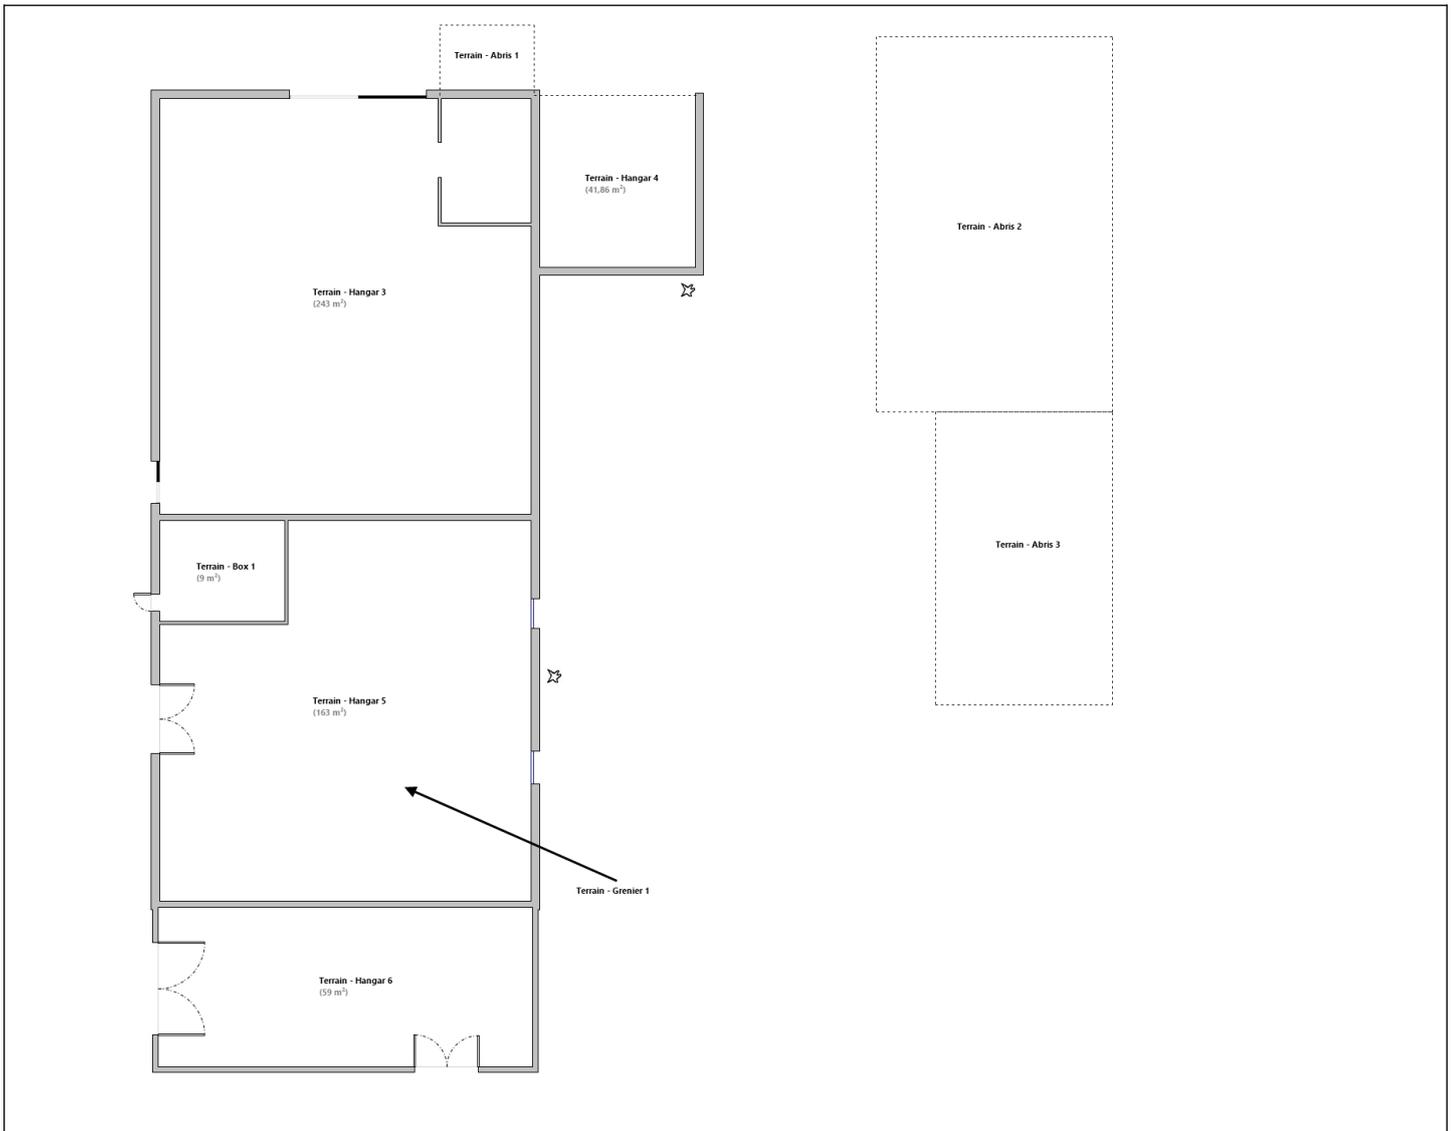
Planche (croquis) de repérage technique effectué par le cabinet : DiagnosticPro, auteur : BUFFIERE François
Dossier n° 23/IMO/08696 du 04/08/2023
Adresse du bien : Parties communes et autres bâtiments annexes
251 chemin des Charpeney 26120 CHÂTEAUDOUBLE

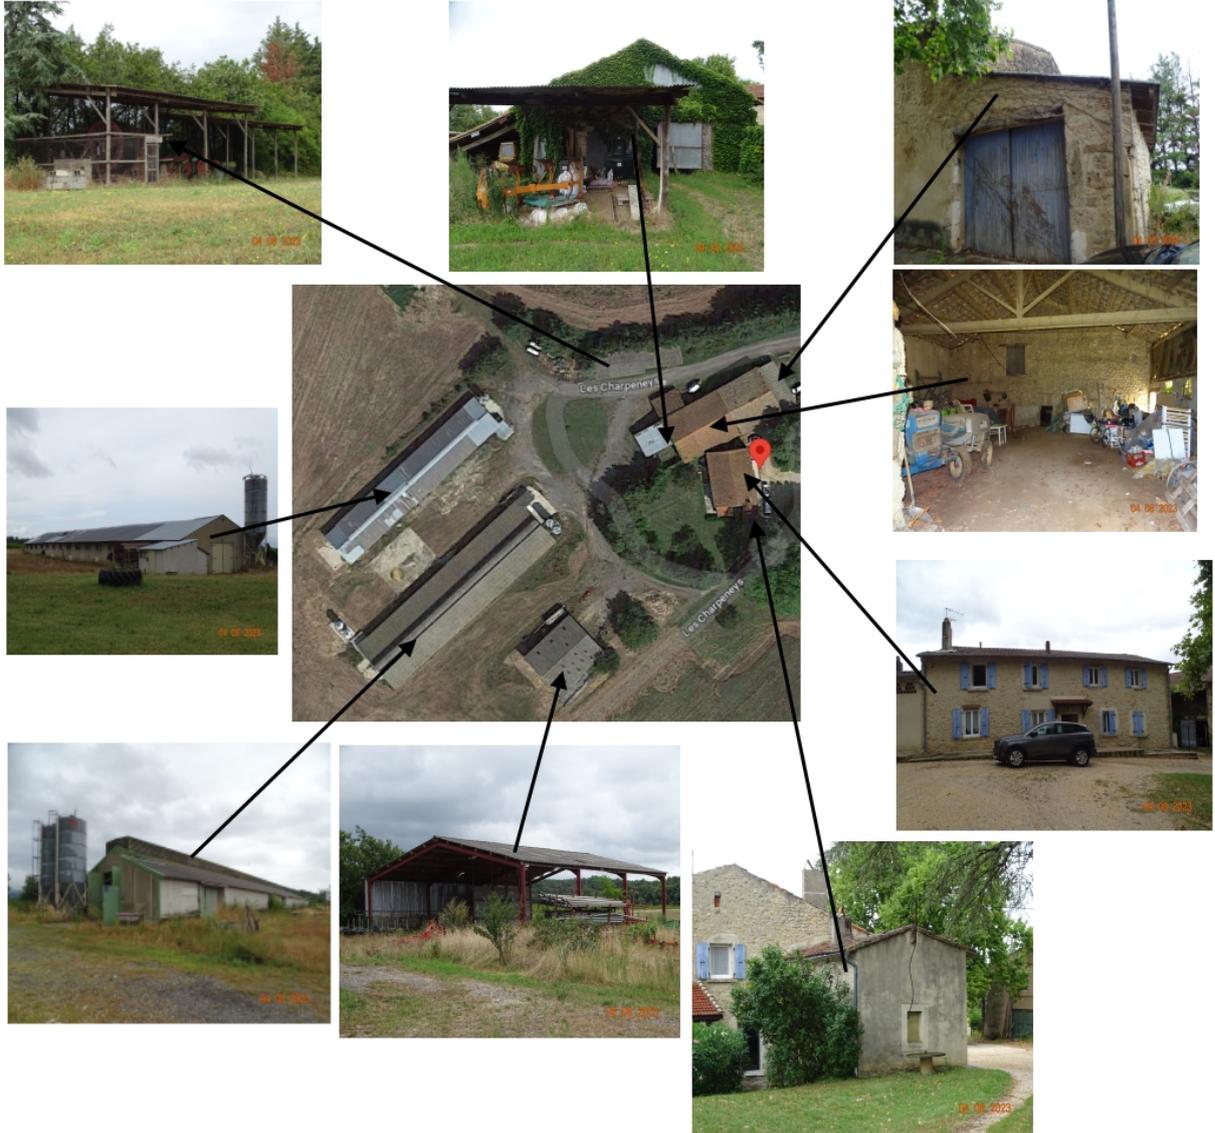
Planche (croquis) de repérage technique effectué par le cabinet : DiagnosticPro, auteur : BUFFIERE François
Dossier n° 23/IMO/08696 du 04/08/2023
Adresse du bien : Parties communes et autres bâtiments annexes
251 chemin des Charpeney 26120 CHATEAUDOUBLE

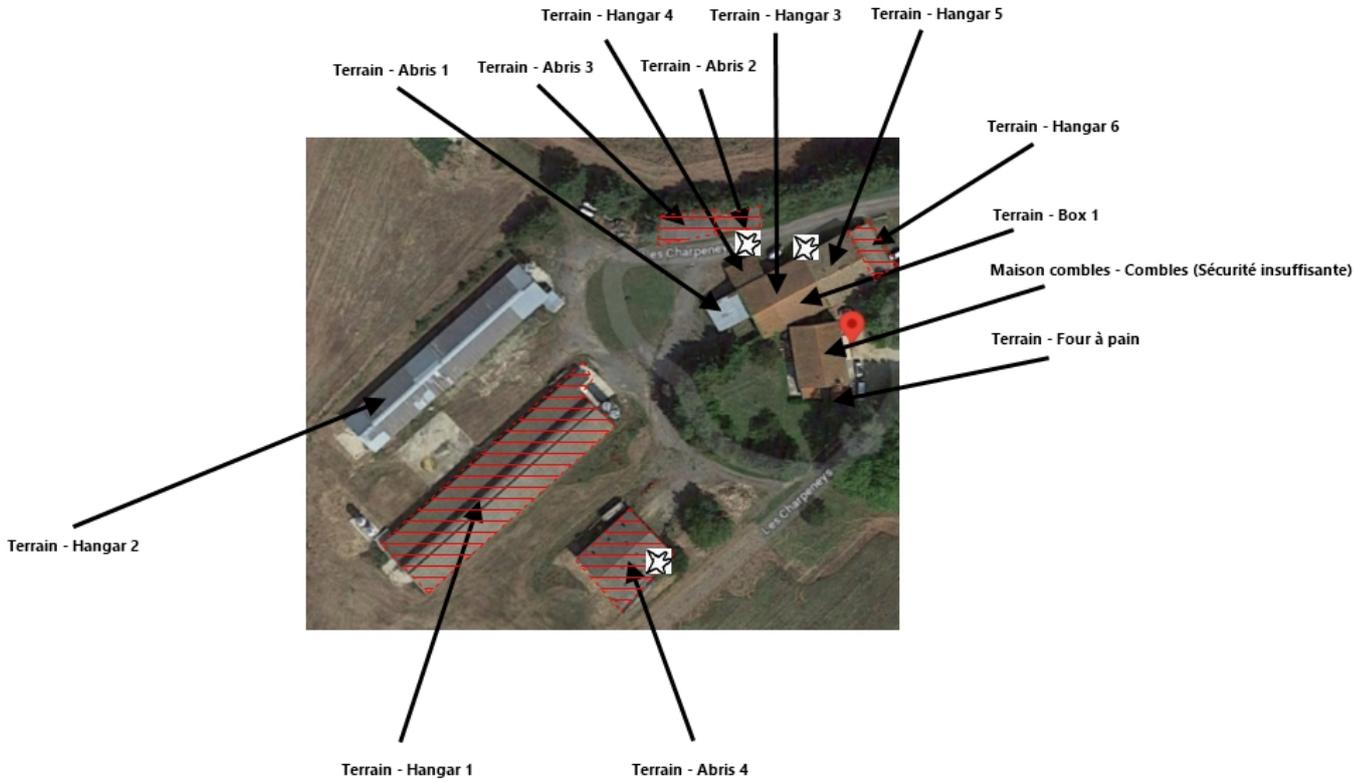
Planche (croquis) de repérage technique effectué par le cabinet : DiagnosticPro, auteur : BUFFIERE François
Dossier n° 23/IMO/08696 du 04/08/2023
Adresse du bien : Parties communes et autres bâtiments annexes
251 chemin des Charpeney 26120 CHÂTEAUDOUBLE

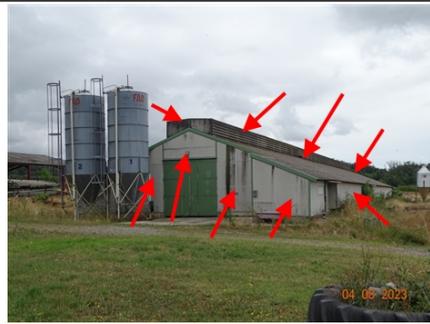
Localisation	Identifiant + Description	Conclusion (justification)	État de conservation** et préconisations*	Photo
Terrain - Hangar 1	<p><u>Identifiant:</u> ZPSO-001 <u>Description:</u> Plaques en fibres-ciment <u>Liste selon annexe.13-9 du CSP:</u> B</p>	Présence d'amiante (Sur jugement personnel)	<p>Matériau dégradé (étendue ponctuelle)</p> <p>Résultat EP**</p> <p>Préconisation : Il est recommandé de réaliser une évaluation périodique.</p>

Photo n° PhA001
Localisation : Terrain - Hangar 1
Ouvrage : Plaques ondulées
Partie d'ouvrage : Plaques en fibres-ciment
Description : Plaques en fibres-ciment

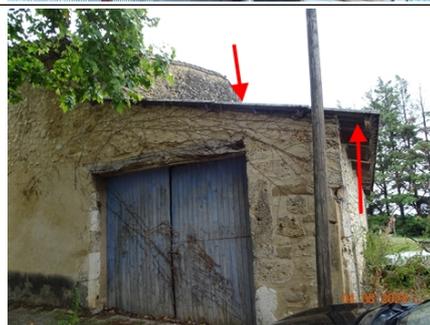
Terrain - Hangar 6	<p><u>Identifiant:</u> ZPSO-003 <u>Description:</u> Plaques en fibres-ciment <u>Liste selon annexe.13-9 du CSP:</u> B</p>	Présence d'amiante (Sur jugement personnel)	<p>Matériau dégradé (étendue ponctuelle)</p> <p>Résultat EP**</p> <p>Préconisation : Il est recommandé de réaliser une évaluation périodique.</p>

Photo n° PhA003
Localisation : Terrain - Hangar 6
Ouvrage : Plaques ondulées
Partie d'ouvrage : Plaques en fibres-ciment
Description : Plaques en fibres-ciment

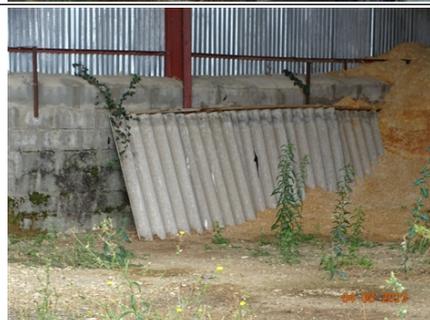
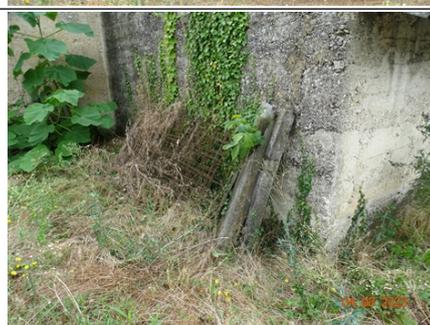
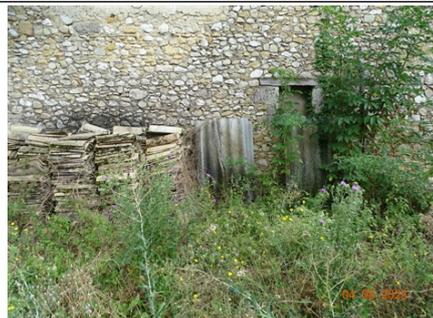
Photo n° PhA004
Localisation : Terrain - Extérieur
Ouvrage : Plaques ondulées
Partie d'ouvrage : Plaques en fibres-ciment
Description : Plusieurs dépôts de plaques en fibres-ciment

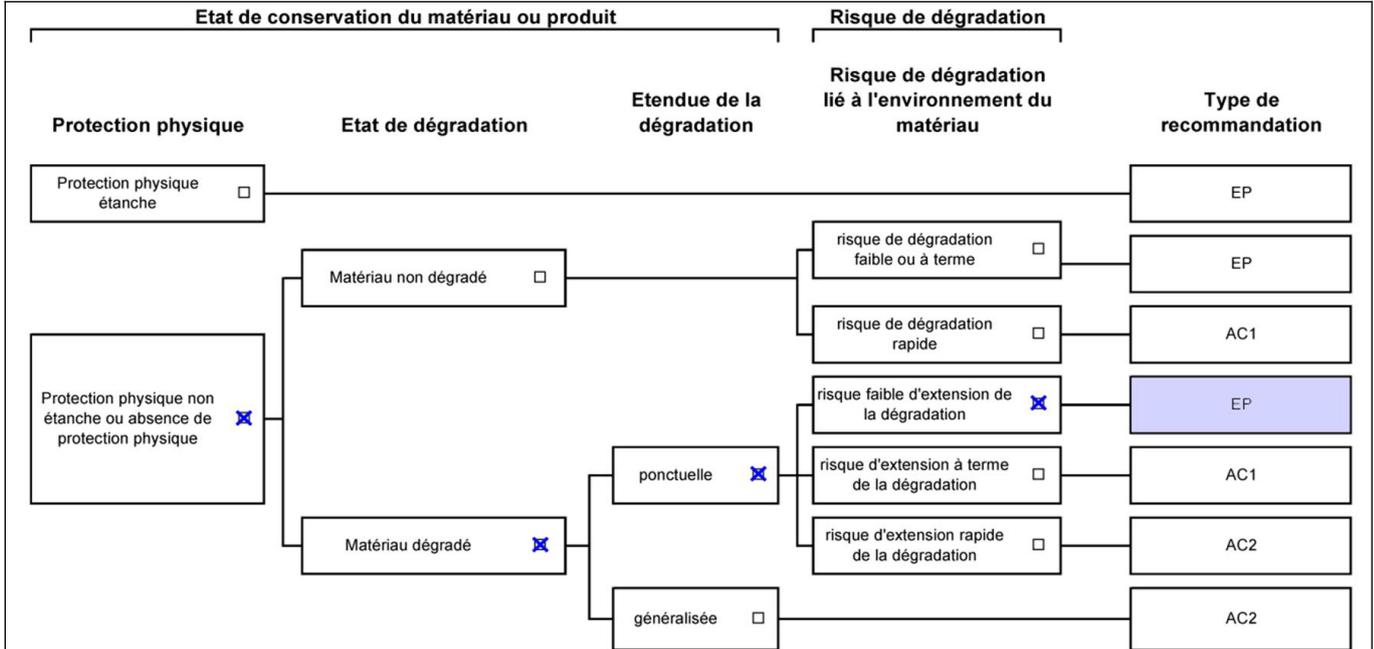
Matériau : Revêtements durs (plaques planes fibres-ciment)

Résultat EP : Il est recommandé de réaliser une évaluation périodique.

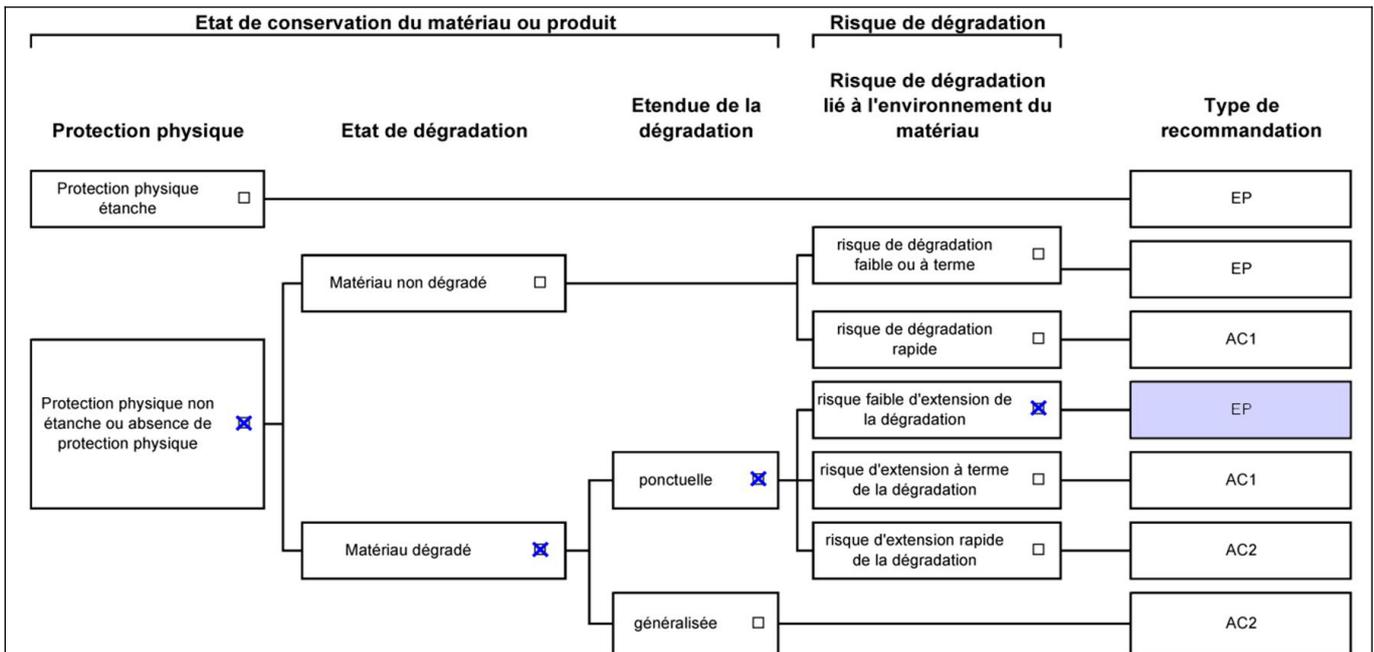
Matériau : Plaques en fibres-ciment

Résultat EP : Il est recommandé de réaliser une évaluation périodique.
