## Dossier Technique Immobilier

Numéro de dossier : 23/IMO/08709

Adresse :.....**Appartement duplex n°3  
251 chemin des Charpeney**

Périmètre de repérage : **Appartement en duplex**

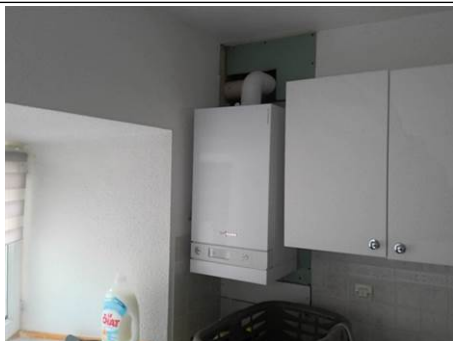
Photo n° PhGaz001  
Localisation : Rdc - Cuisine  
Chaudière Viessmann (Type : Etanche)  
Localisation sur croquis : Pt001

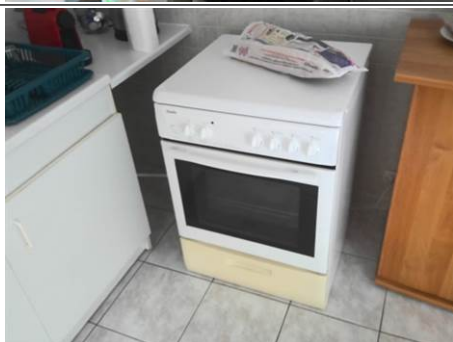
Photo n° PhGaz002  
Localisation : Rdc - Cuisine  
Cuisinière SAUTER (Type : Non raccordé)  
Localisation sur croquis : Pt002

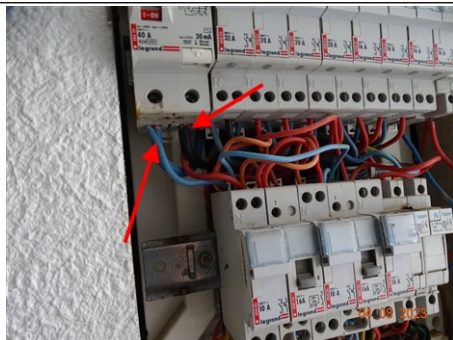
Photo PhEle001

Libellé de l'anomalie : B4.3 f3 A l'intérieur du tableau, la section d'au moins un conducteur alimentant les dispositifs de protection n'est pas adaptée au courant de réglage du disjoncteur de branchement.  
Remarques : Présence de conducteurs d'alimentation de section inadaptée au courant assigné du disjoncteur principal placé en amont ; Faire intervenir un électricien qualifié afin de remplacer les conducteurs inadaptés

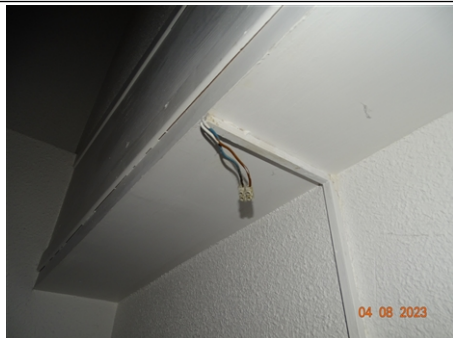
Photo PhEle002

Libellé de l'anomalie : B7.3 d L'installation électrique comporte au moins une connexion avec une partie active nue sous tension accessible.
