# DIAGNOSTICPRO

## Dossier Technique Immobilier

Numéro de dossier : 23/IMO/08710  
Date du repérage : 04/08/2023

Adresse :.....**Appartement n°1  
251 chemin des Charpeney**

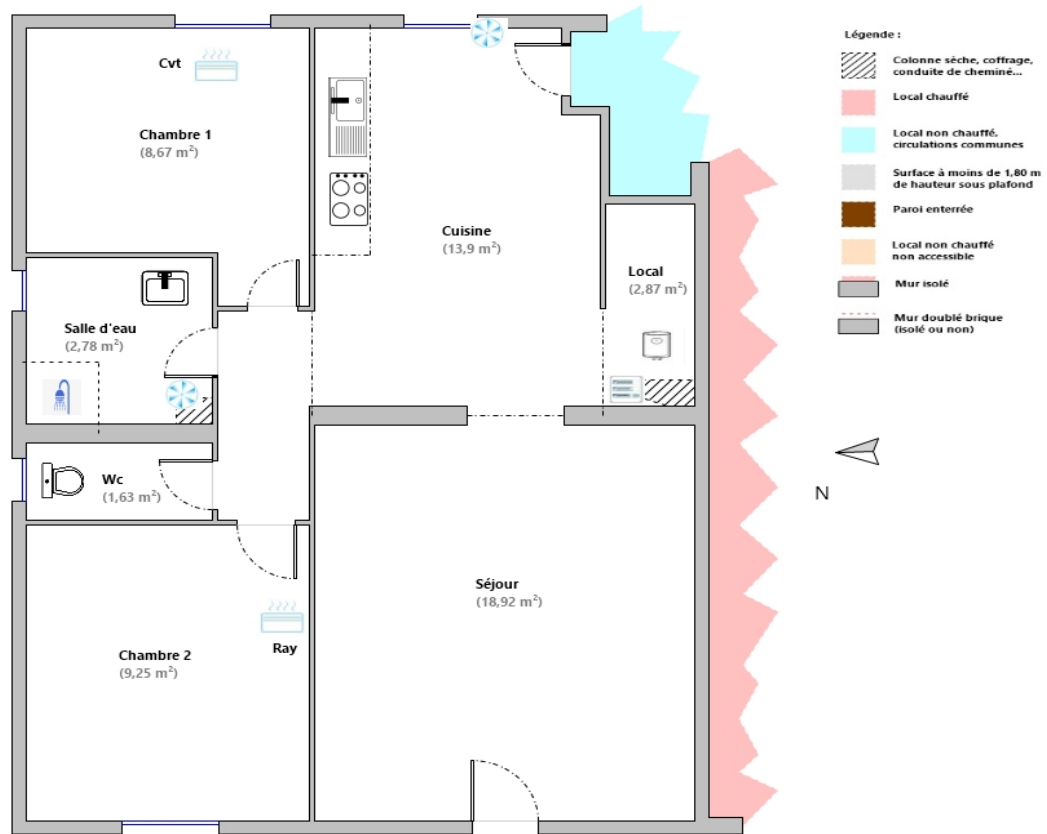
## 7.1 - Annexe - Schéma de repérage

**Planche (croquis) de repérage technique effectué par le cabinet : DiagnosticPro, auteur : BUFFIERE François**  
**Dossier n° 23/IMO/08710 du 04/08/2023**  
**Adresse du bien : Appartement n°1**  
**251 chemin des Charpeney 26120 CHÂTEAUDOUBLE**

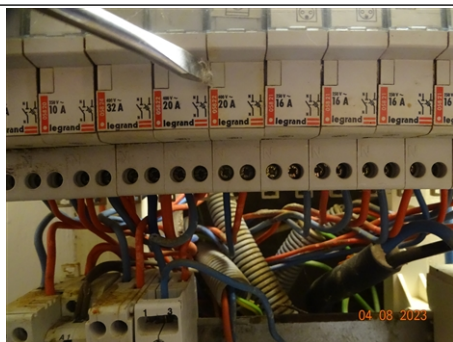
Photo PhEle001

Libellé de l'anomalie : B4.3 e Le courant assigné (calibre) de la protection contre les surcharges et courts-circuits d'au moins un circuit n'est pas adapté à la section des conducteurs correspondants.  
Remarques : Présence de protections contre les surintensités inadaptées à la section des conducteurs ; Faire intervenir un électricien qualifié afin d'installer des protections contre les surintensités adaptés aux sections des conducteurs

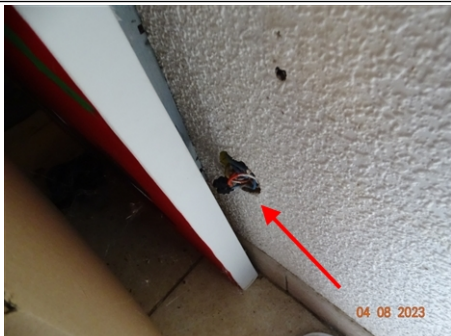
Photo PhEle002

Libellé de l'anomalie : B7.3 d L'installation électrique comporte au moins une connexion avec une partie active nue sous tension accessible.  
Remarques : Présence de connexion de matériel électrique présentant des parties actives nues sous tension ; Faire intervenir un électricien qualifié afin de remplacer les matériels présentant des parties actives nues sous tension

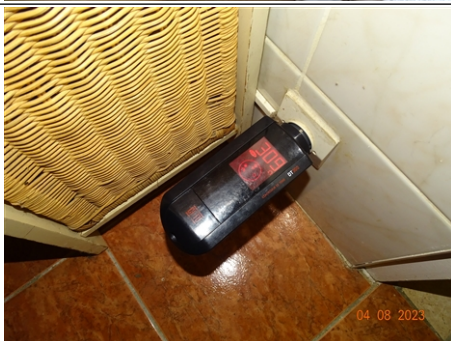
Photo PhEle003

Libellé du point de contrôle : B3.3.1 d La valeur de la résistance de la prise de terre n'est pas adaptée au courant différentiel résiduel (sensibilité) du ou des dispositifs différentiels protégeant l'ensemble de l'installation électrique.  
Remarques : Valeur de la résistance de la prise de terre inadaptée au(x) dispositif(s) différentiel(s) ; Faire intervenir un électricien qualifié afin d'adapter la prise de terre au(x) dispositif(s) différentiel
