DOSSIER DE DIAGNOSTICS TECHNIQUES

Réf dossier n° 49686

Type de bien : Appartement T/4 Etage : 4

9002 Rue Louis Ganel

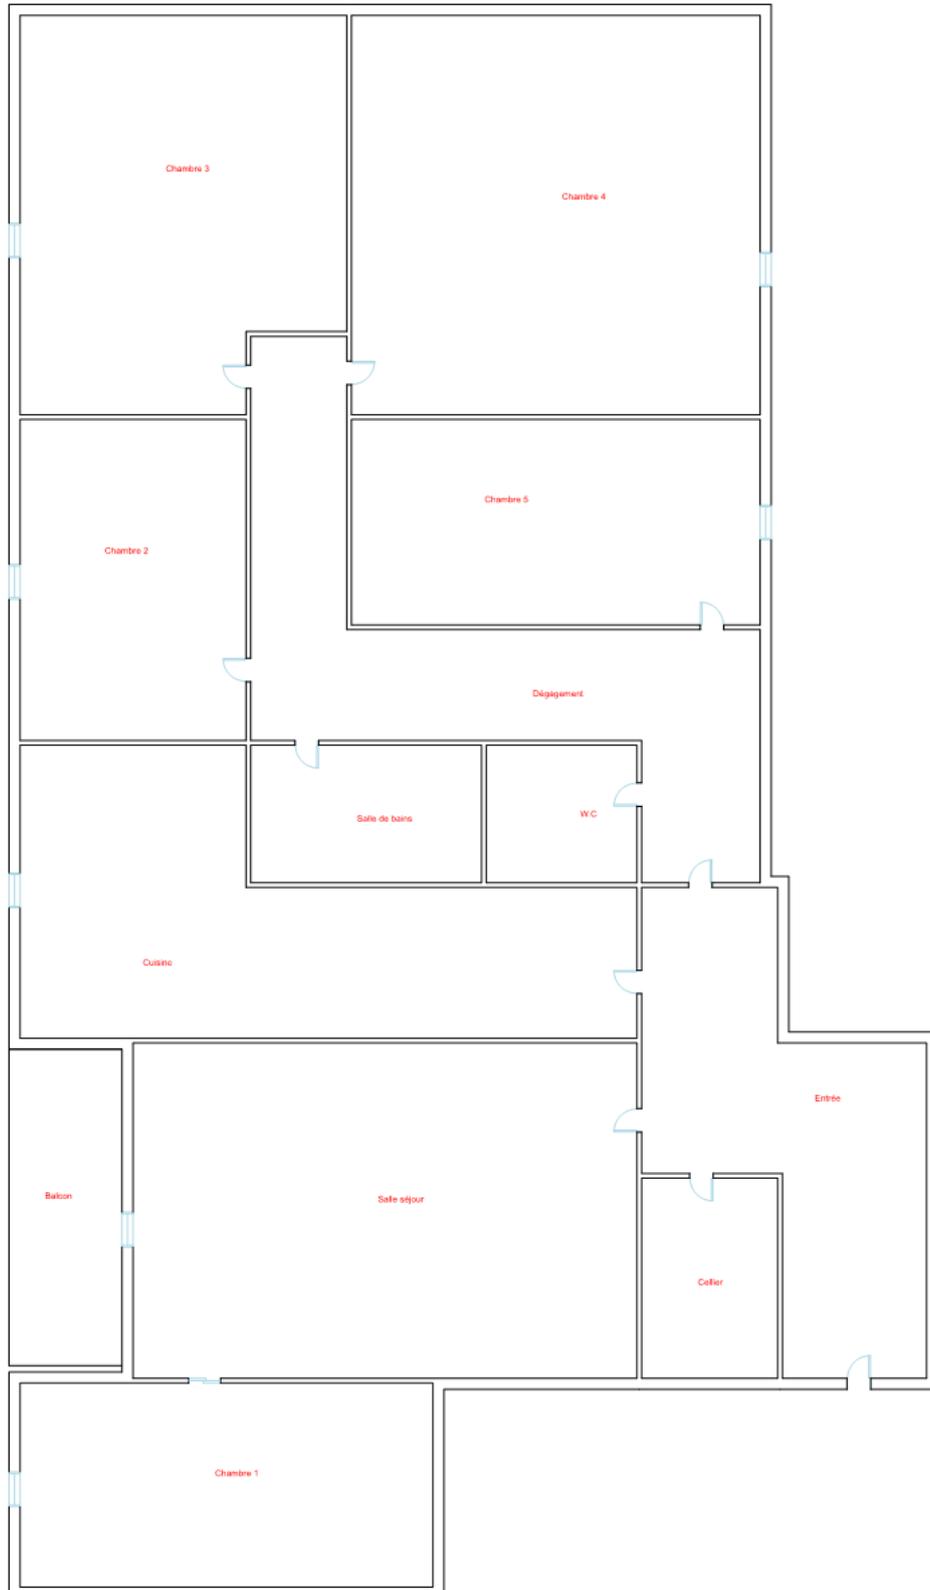
ANNEXE 1 - PLANCHE DE REPERAGE USUEL

4e étage

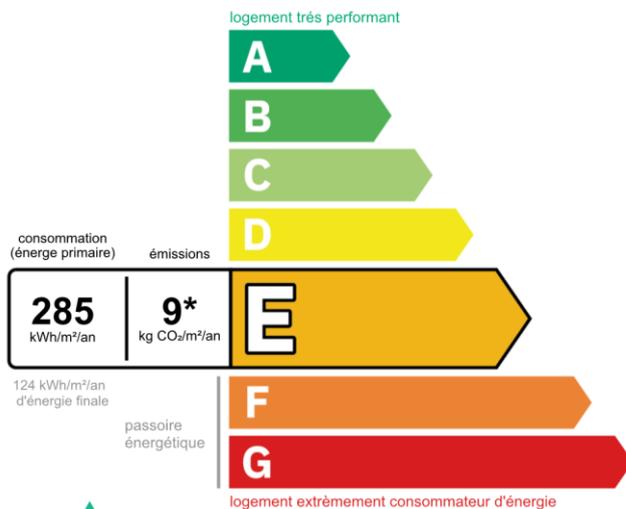
Performance énergétique

Le niveau de consommation énergétique dépend de l'isolation du logement et de la performance des équipements. Pour l'améliorer, voir pages 5 à 6
