Résumé de l'expertise n° RAP0810380

Adresse : **LIEU DIT FECHET**

Commune : **42120 PERREUX**

Constat de risque d'exposition au plomb CREP

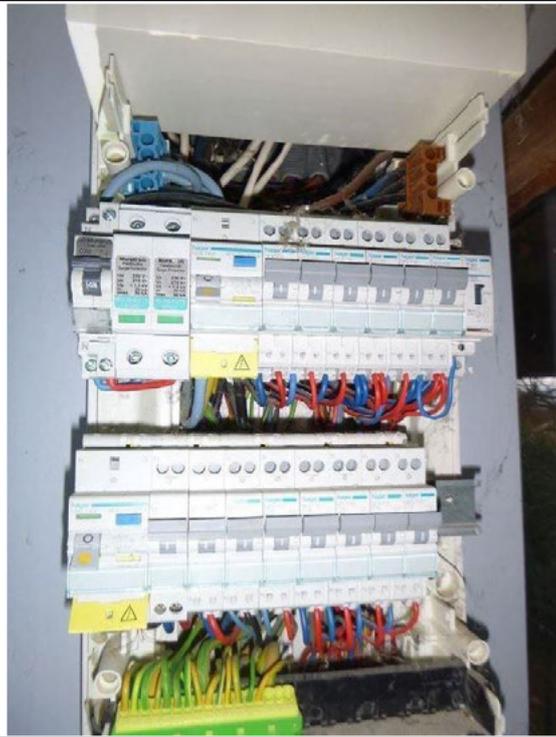
Photo PhEle001
Commentaire : Interrupteurs différentiels 30mA calibrés à 40 A

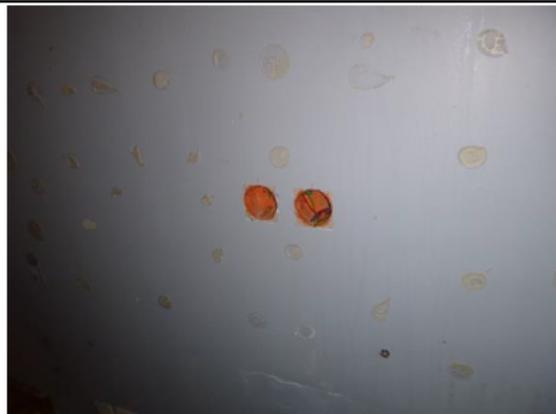
Photo PhEle002
Libellé de l'anomalie : B7.3 d L'installation électrique comporte au moins une connexion avec une partie active nue sous tension accessible.
Remarques : Présence de connexion de matériel électrique présentant des parties actives nues sous tension ; Faire intervenir un électricien qualifié afin de remplacer les matériels présentant des parties actives nues sous tension.

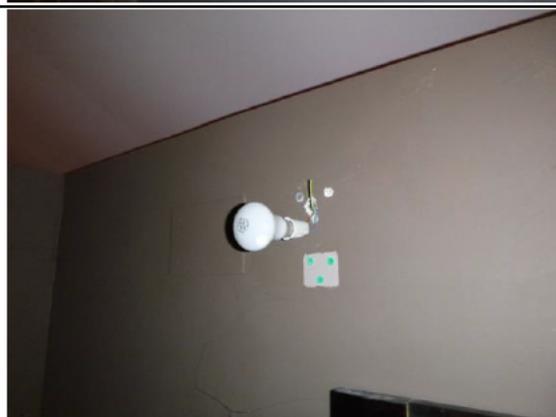
Photo PhEle003
Libellé de l'anomalie : B8.3 a L'installation comporte au moins un matériel électrique vétuste.
Remarques : Présence de matériel électrique vétuste (douilles, interrupteurs, socles de prise...) ; Faire intervenir un électricien qualifié afin de remplacer les matériels électriques vétustes.

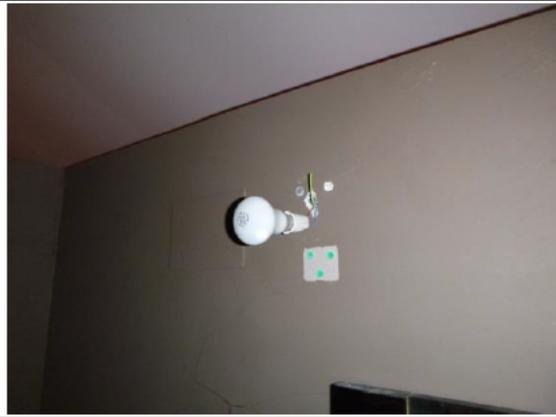
Photo PhEle004

Libellé de l'anomalie : B6.3.1 a Local contenant une baignoire ou une douche : l'installation électrique ne répond pas aux prescriptions particulières appliquées à ce local (adéquation entre l'emplacement où est installé le matériel électrique et les caractéristiques de ce dernier – respect des règles de protection contre les chocs électriques liées aux zones).
Remarques : Présence de matériel électrique inadapté placé en zone 3 d'un local contenant une douche ou une baignoire ; Faire intervenir un électricien qualifié afin de supprimer le matériel électrique inadapté ou le remplacer par du matériel adapté.

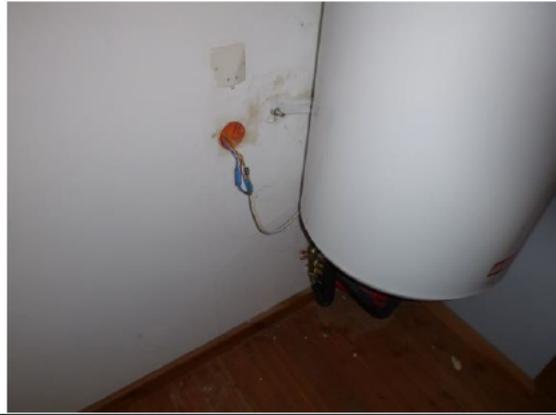
Photo PhEle005

Libellé de l'anomalie : B8.3 e Au moins un conducteur isolé n'est pas placé sur toute sa longueur dans un conduit, une goulotte ou une plinthe ou une huisserie, en matière isolante ou métallique, jusqu'à sa pénétration dans le matériel électrique qu'il alimente.
Remarques : Présence de conducteurs électriques non protégés mécaniquement ; Faire intervenir un électricien qualifié afin d'installer des protections mécanique sur les conducteurs non protégés.
