Résumé de l'expertise n° 02/03/2025/JA/0401

Adresse : **91 route de Vienne (156)**

DPE Diagnostic de performance énergétique (logement)

Rapport de mission de repérage des matériaux et produits contenant de l'amiante pour l'établissement du constat établi à l'occasion de la vente d'un immeuble bâti (listes A et B de l'annexe 13-9 du Code de la Santé publique)

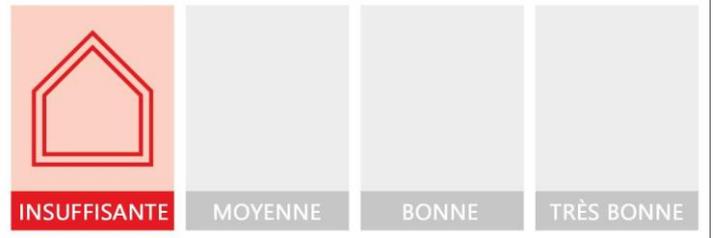
Performance de l'isolation

Murs	Mur en béton banché d'épaisseur 40 cm non isolé donnant sur l'extérieur / Mur en béton banché d'épaisseur 40 cm donnant sur l'extérieur / Mur en béton banché d'épaisseur ≤ 20 cm donnant sur un hall d'entrée avec dispositif de fermeture automatique / Mur en béton banché d'épaisseur 30 cm donnant sur un local chauffé	insuffisante

Plancher bas	Plancher inconnu donnant sur un local non chauffé non accessible	insuffisante

Toiture/plafond	Dalle béton donnant sur un local chauffé	Sans objet

Portes et fenêtres	Fenêtres battantes pvc, double vitrage à isolation renforcée Porte(s) bois opaque pleine	très bonne

Mur	Isolation des murs par l'intérieur. Avant d'isoler un mur, vérifier qu'il ne présente aucune trace d'humidité.	$R > 4,5 \text{ m}^2 \cdot \text{K/W}$

Plancher	Isolation des planchers en sous face. ▲ Travaux à réaliser en lien avec la copropriété	$R > 3,5 \text{ m}^2 \cdot \text{K/W}$

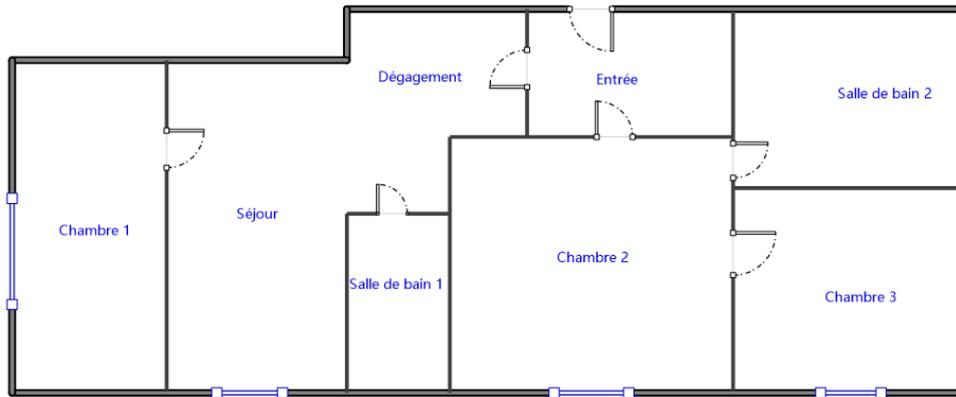
7.1 - Annexe - Schéma de repérage

Planche (croquis) de repérage technique effectué par le cabinet : GBdiagnostic, auteur : Gimeno benoit
Dossier n° 02/03/2025/JA/0401 du 04/02/2025
Adresse du bien : 91 route de Vienne (156) 69007 LYON 07 France
