Résumé de l'expertise n° 02/03/2025/JA/0402

Adresse : **91 route de Vienne (157)**

DPE Diagnostic de performance énergétique (logement)

Rapport de mission de repérage des matériaux et produits contenant de l'amiante pour l'établissement du constat établi à l'occasion de la vente d'un immeuble bâti (listes A et B de l'annexe 13-9 du Code de la Santé publique)

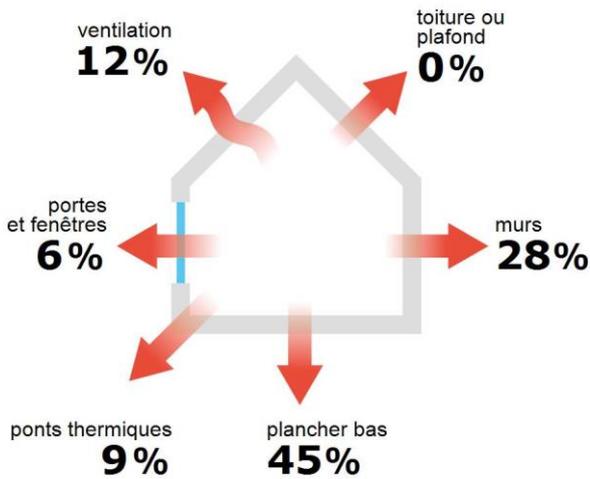
Schéma des déperditions de chaleur

Murs	Mur en béton banché d'épaisseur 40 cm non isolé donnant sur l'extérieur Mur en béton banché d'épaisseur ≤ 20 cm non isolé donnant sur un hall d'entrée avec dispositif de fermeture automatique Mur en béton banché d'épaisseur ≤ 20 cm non isolé donnant sur un local chauffé	insuffisante

Plancher bas	Plancher inconnu donnant sur un local non chauffé non accessible	insuffisante

Toiture/plafond	Dalle béton donnant sur un local chauffé	Sans objet

Portes et fenêtres	Fenêtres battantes pvc, double vitrage à isolation renforcée Porte(s) bois opaque pleine	bonne

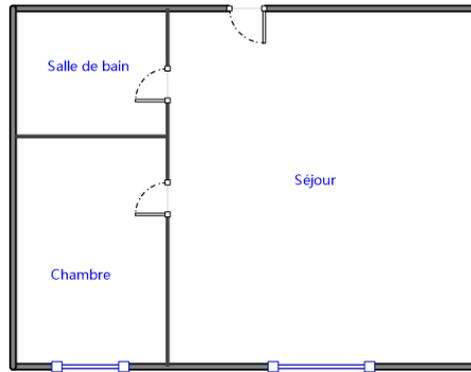
7.1 - Annexe - Schéma de repérage

Planche (croquis) de repérage technique effectué par le cabinet : GBdiagnostic, auteur : Gimeno benoit
Dossier n° 02/03/2025/JA/0402 du 04/02/2025
Adresse du bien : 91 route de Vienne (157) 69007 LYON 07 France
