# Résumé de l'expertise n° 02/03/2025/JA/0403

Adresse : ..... **91 route de Vienne (157)**

Commune : ..... **69007 LYON 07 (France)**

# DPE Diagnostic de performance énergétique (logement)

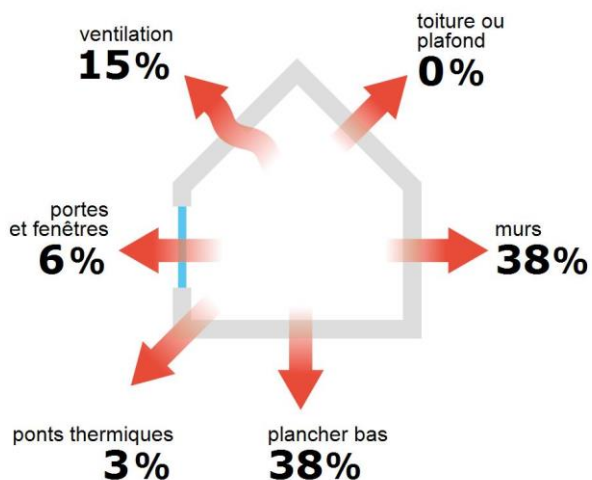
### Schéma des déperditions de chaleur

<b>Murs</b>	Mur en béton banché d'épaisseur 40 cm non isolé donnant sur l'extérieur Inconnu donnant sur un local chauffé Inconnu non isolé donnant sur un hall d'entrée avec dispositif de fermeture automatique	<b>insuffisante</b>

<b>Plancher bas</b>	Plancher inconnu donnant sur un local non chauffé non accessible	<b>insuffisante</b>

<b>Toiture/plafond</b>	Dalle béton donnant sur un local chauffé	<b>Sans objet</b>

<b>Portes et fenêtres</b>	Fenêtres battantes pvc, double vitrage à isolation renforcée Porte(s) bois opaque pleine	<b>bonne</b>

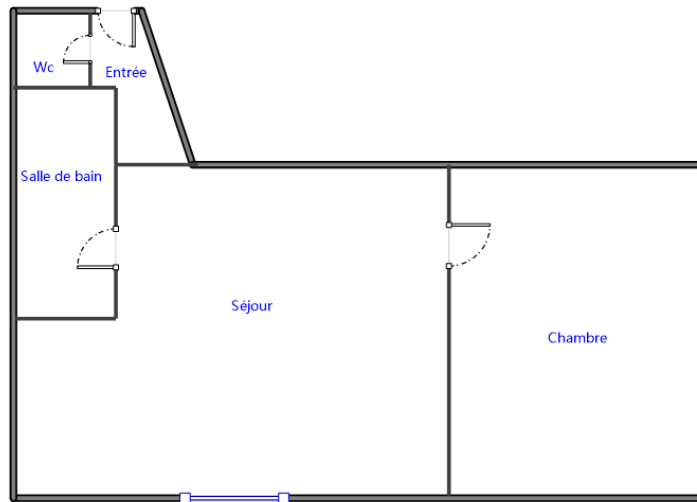
**7.1 - Annexe - Schéma de repérage**

**Planche (croquis) de repérage technique effectué par le cabinet : GBdiagnostic, auteur : Gimeno benoit**  
**Dossier n° 02/03/2025/JA/0403 du 04/02/2025**  
**Adresse du bien : 91 route de Vienne (157) 69007 LYON 07 France**
