# Résumé de l'expertise n° 02/03/2025/JA/0404

Adresse : ..... **91 route de Vienne (158)**

Commune : ..... **69007 LYON 07 (France)**

**Etage RDC; partie de l'appartement C, Lot numéro 158**

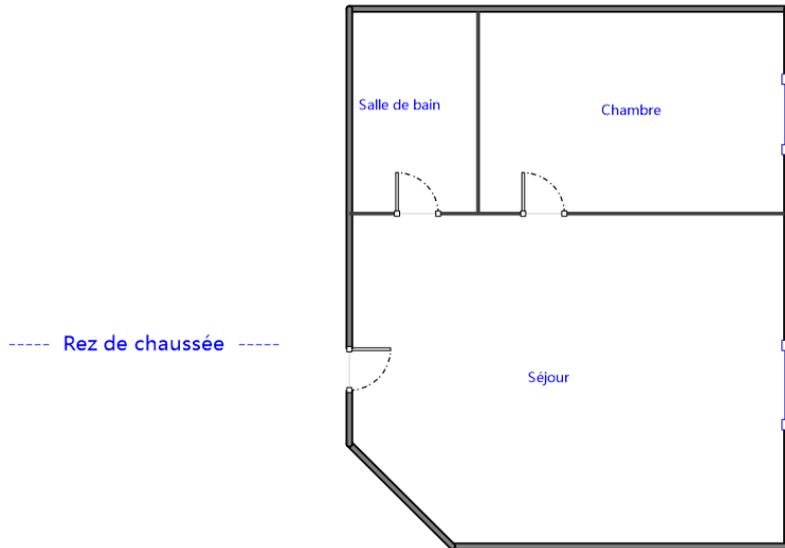
**7.1 - Annexe - Schéma de repérage**

**Planche (croquis) de repérage technique effectué par le cabinet : GBdiagnostic, auteur : Gimeno benoit**  
**Dossier n° 02/03/2025/JA/0404 du 04/02/2025**  
**Adresse du bien : 91 route de Vienne (158) 69007 LYON 07 France**

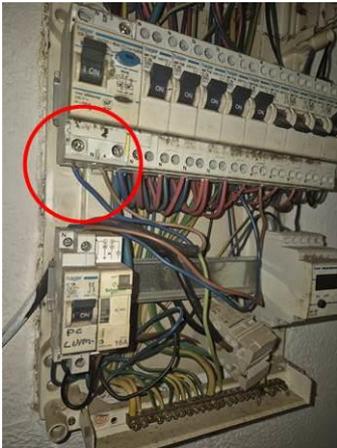
PHOTO PHELE001

LIBELLÉ DE L'ANOMALIE : B4.3 J1 LE COURANT ASSIGNÉ DE L'INTERRUPTEUR DIFFÉRENTIEL PLACÉ EN AVAL DU DISJONCTEUR DE BRANCHEMENT N'EST PAS ADAPTÉ.

REMARQUES : LE COURANT ASSIGNÉ (CALIBRE) DES INTERRUPTEURS DIFFÉRENTIELS PLACÉS EN AVAL DU DISJONCTEUR DE BRANCHEMENT EST INADAPTÉ ; FAIRE INTERVENIR UN ÉLECTRICIEN QUALIFIÉ AFIN DE REMPLACER LES INTERRUPTEURS DIFFÉRENTIELS EXISTANTS PAR DES INTERRUPTEURS DIFFÉRENTIELS DONT LE COURANT ASSIGNÉ EST ADAPTÉ

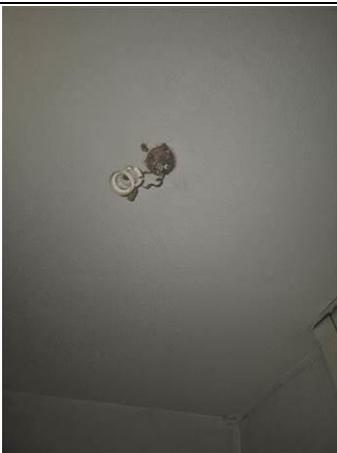
PHOTO PHELE002

LIBELLÉ DE L'ANOMALIE : B8.3 E AU MOINS UN CONDUCTEUR ISOLÉ N'EST PAS PLACÉ SUR TOUTE SA LONGUEUR DANS UN CONDUIT, UNE GOULÔTTE OU UNE PLINTHE OU UNE HUISSERIE, EN MATIÈRE ISOLANTE OU MÉTALLIQUE, JUSQU'À SA PÉNÉTRATION DANS LE MATÉRIEL ÉLECTRIQUE QU'IL ALIMENTE.
