Rapport de mission de repérage des matériaux et produits contenant de l'amiante pour l'établissement du constat établi à l'occasion de la vente d'un immeuble bâti (Listes A et B de l'annexe 13-9 du Code de la Santé publique)

Numéro de dossier : 2021-11-ETILE-6435

Adresse	Rue : 26, Chemin de la Tour Lieudit "Sur La Tour" Code postal, ville : 01470 MONTAGNIEU Ref. 0001.721596/CD/100
Périmètre de repérage : Ensemble de la propriété
Type de logement : Maison de 50 à 100 m²
Fonction principale du bâtiment : Habitation (maison individuelle)
Date de construction : < 1949

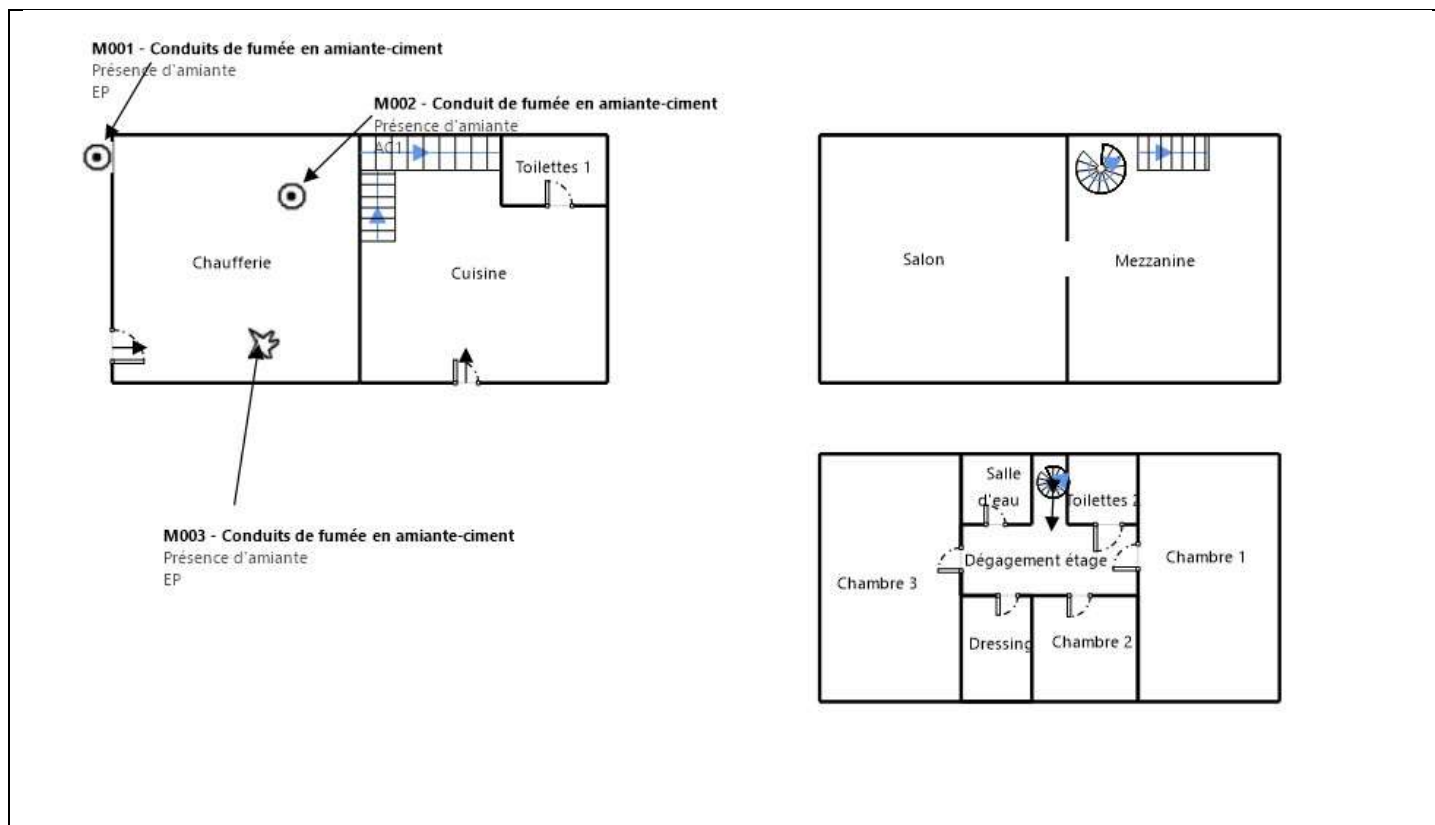
7.1 - Annexe - Schéma de repérage

Conduit en fibro-ciment		Dalles de sol	<p>Nom du propriétaire : Mr et Mme ETILE Olivier /Crédit Immobilier de France Développement Adresse du bien : 26, Chemin de la Tour Lieudit "Sur La Tour" 01470 MONTAGNIEU</p>
	Conduit autre que fibro-ciment		Carrelage	
	Brides		Colle de revêtement	
	Dépôt de Matériaux contenant de l'amiante		Dalles de faux-plafond	
	Matériau ou produit sur lequel un doute persiste		Toiture en fibro-ciment	
	Présence d'amiante		Toiture en matériaux composites

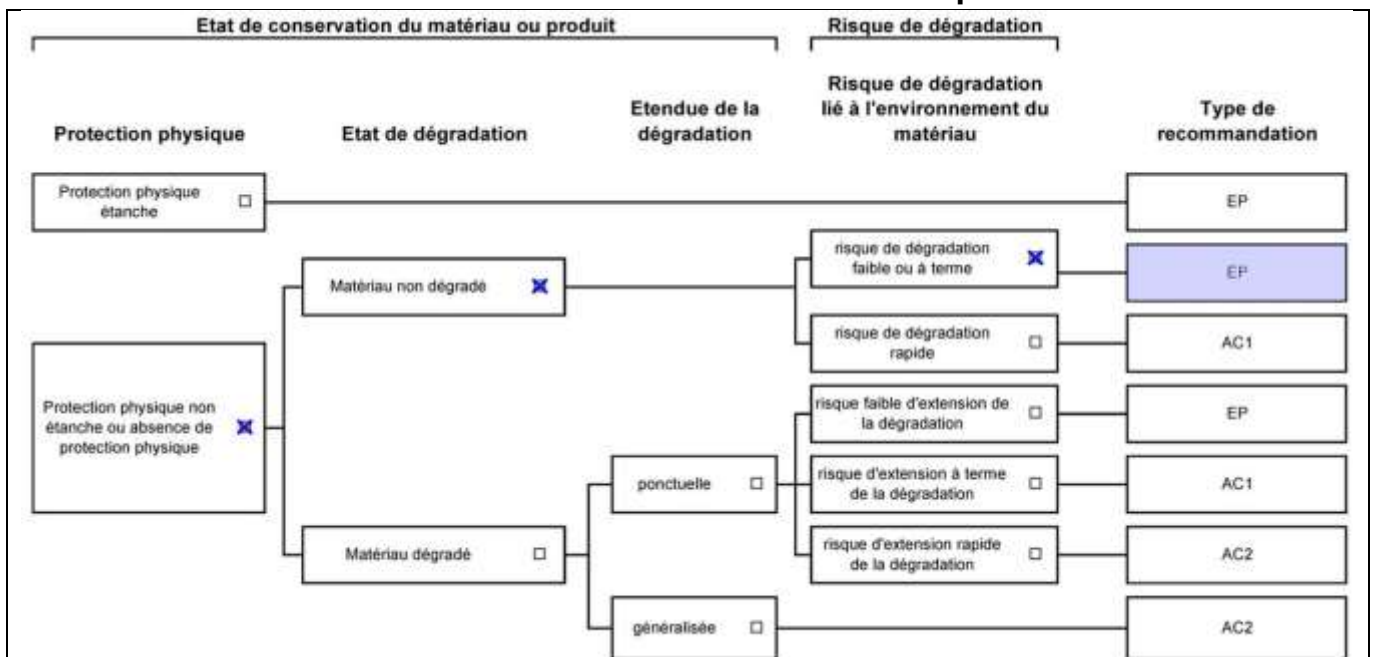
Bâtiment / local ou zone homogène : Extérieur

Identifiant Matériau : M001

Matériau : Conduits de fumée en amiante-ciment

Résultat EP : Il est recommandé de réaliser une évaluation périodique.

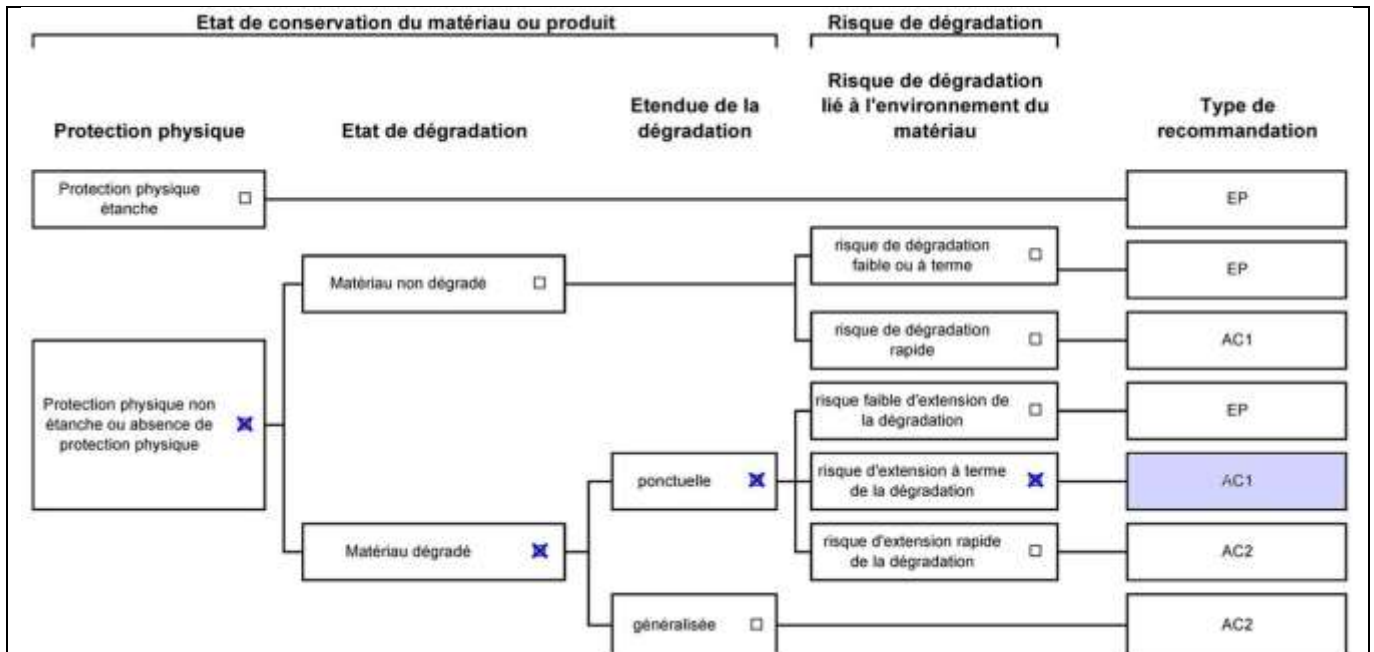
Dossier n° 2021-11-ETILE-6435
Date de l'évaluation : 10/11/2021
Bâtiment / local ou zone homogène : Chaufferie
Identifiant Matériau : M002
Matériau : Conduit de fumée en amiante-ciment
Résultat AC1 : Il est recommandé de réaliser une action corrective de premier niveau.
