Adresse : **56, Rue Guynemer
69500 BRON**
(Lot n° 1343 à usage d'appartement au 2° Etage)

Type de bien : Appartement
Année de construction : 1948 - 1974
Surface habitable : **67 m²**

Performance énergétique et climatique

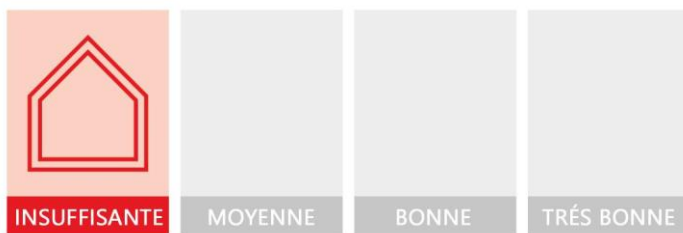
Performance de l'isolation

Murs	Mur en béton banché d'épaisseur 25 cm avec isolation extérieure (réalisée entre 2013 et 2021) donnant sur l'extérieur Mur en béton banché d'épaisseur 25 cm non isolé donnant sur un local chauffé Mur en béton banché d'épaisseur 25 cm non isolé donnant sur des circulations avec ouverture directe sur l'extérieur	insuffisante

Plancher bas	Dalle béton non isolée donnant sur un local chauffé	très bonne

Toiture/plafond	Dalle béton non isolée donnant sur un local chauffé	très bonne

Portes et fenêtres	Porte(s) bois opaque pleine Fenêtres battantes bois, double vitrage Fenêtres oscillo-battantes pvc, double vitrage Portes-fenêtres battantes pvc, double vitrage	moyenne
