Résumé de l'expertise n° 231024/19641/COEF-DIAG

Adresse : **5 Rue Saint Francois**
Commune : **42000 SAINT-ÉTIENNE**

Constat de risque d'exposition au plomb CREP

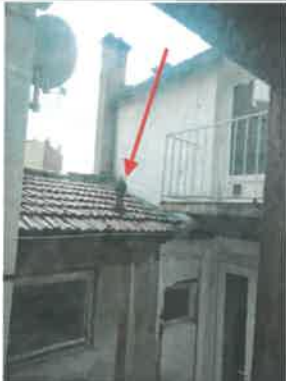
Localisation	Identifiant + Description	Conclusion (justification)	Etat de conservation** et préconisations*	Photo
Sdb1	<p>Identifiant: M001 Description: Conduit de ventilation en fibrociment Liste selon annexe.13-9 du CSP: B</p>	Présence d'amiante (Sur jugement personnel)	<p>Matériau non dégradé</p> <p>Résultat EP**</p> <p>Préconisation : Il est recommandé de réaliser une évaluation périodique.</p>

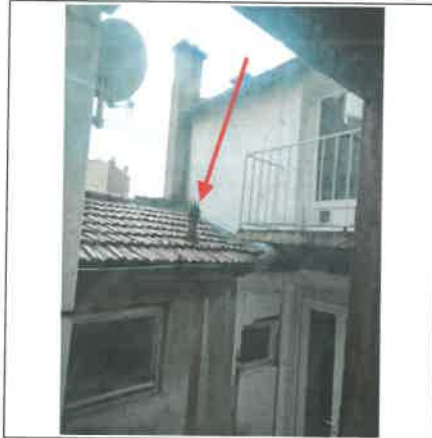
Photo n° PhA001
 Localisation : Sdb1
 Ouvrage : Conduit de ventilation en fibro-ciment
 Partie d'ouvrage : Conduit de ventilation en fibro-ciment
 Description : Conduit de ventilation en fibro-ciment

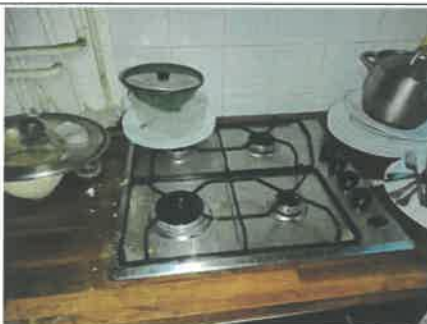
Photo n° PhGaz001
Localisation : Cuisine
Table de cuisson ikea (Type : Non raccordé)

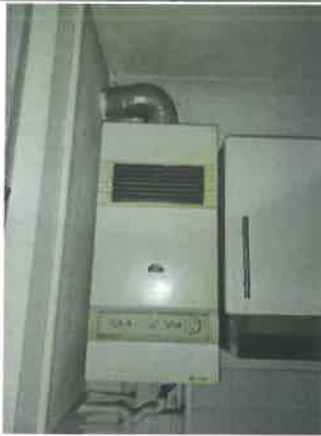
Photo n° PhGaz002
Localisation : Cuisine
Chaudière e.l.m. leblanc (Type : Raccordé)
