DOSSIER DE DIAGNOSTICS TECHNIQUES

Référence : MORVANY 6847 10.08.22

Bien : **Appartement**
Adresse : **Studio**
44 rue DE METZ
81100 CASTRES
Numéro de lot : **158**
Référence Cadastre : **AH - 314**

RAPPORT N° MORVANY 6847 10.08.22

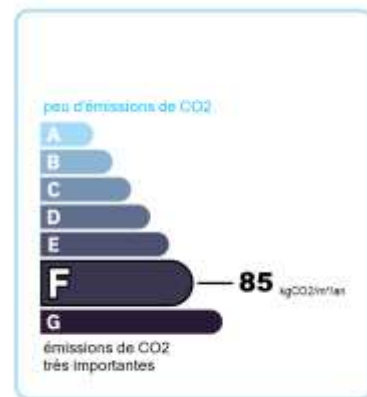
Performance énergétique

Le niveau de consommation énergétique dépend de l'isolation du logement et de la performance des équipements. Pour l'améliorer, voir pages 5 à 6

Ce logement émet 2082 kg de CO₂ par an, soit l'équivalent de 10787 km parcourus en voiture. Le niveau d'émissions dépend principalement des types d'énergies utilisées (bois, électricité, gaz, fioul, etc.)

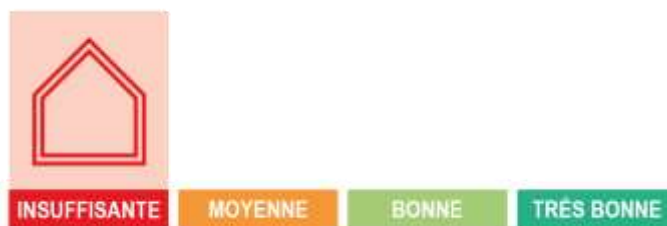
Performance de l'isolation

murs	Mur 2 Est Briques creuses donnant sur Local non chauffé (autre que véranda), non isolé Mur 1 Ouest Briques creuses donnant sur Extérieur, non isolé	insuffisante

portes et fenêtres	Fenêtres battantes, Menuiserie Bois - simple vitrage vertical Porte Bois Opaque pleine	insuffisante

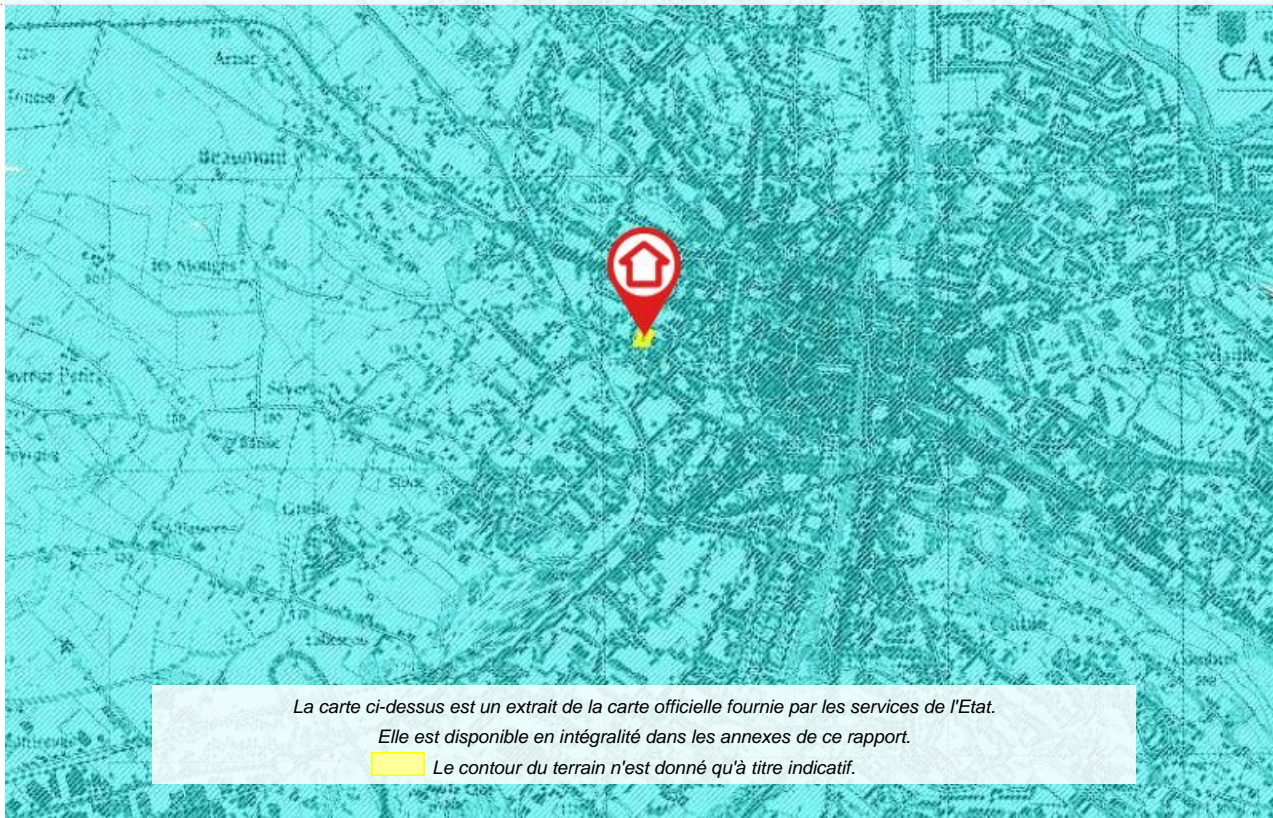
Concerné*

* L'immeuble est situé dans le périmètre d'une zone à risques

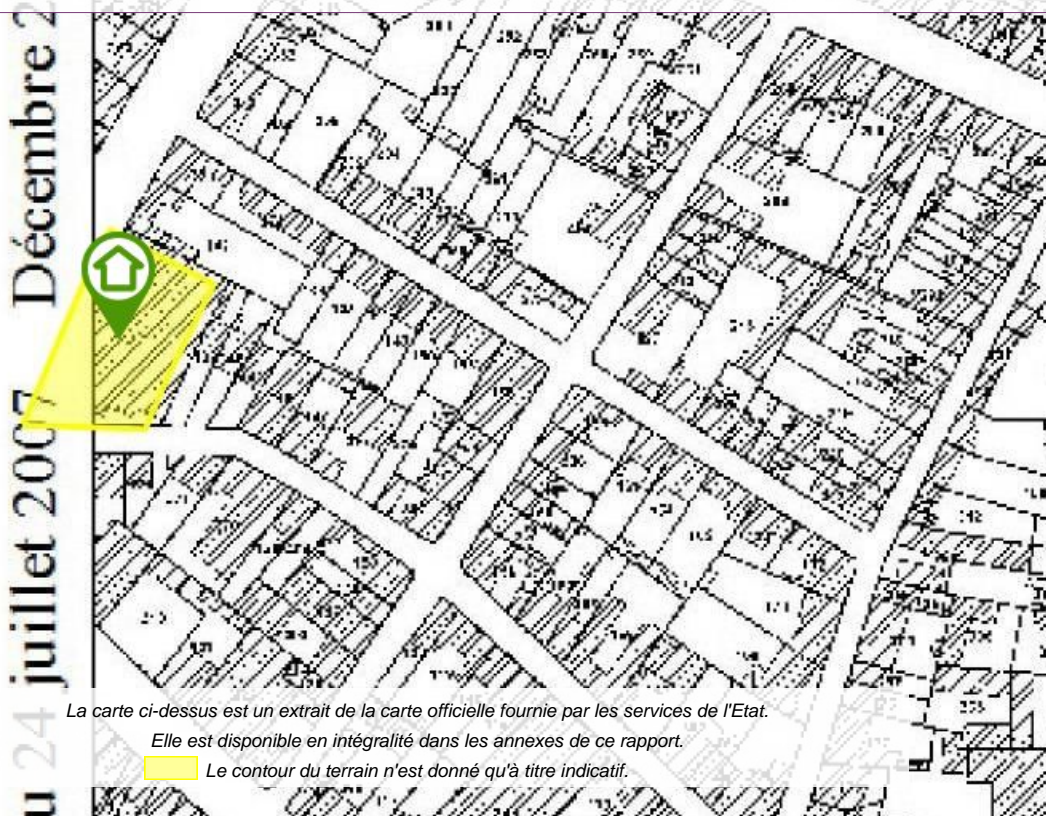
Inondation

PPRn Inondation, révisé le 10/01/2018

Non concerné*

* L'immeuble n'est pas situé dans le périmètre d'une zone à risques
