Dossier Technique Immobilier

Numéro de dossier : 2691/DONIER/22

Adresse : **2 rue du Château**

Commune : **39700 FRAISANS**

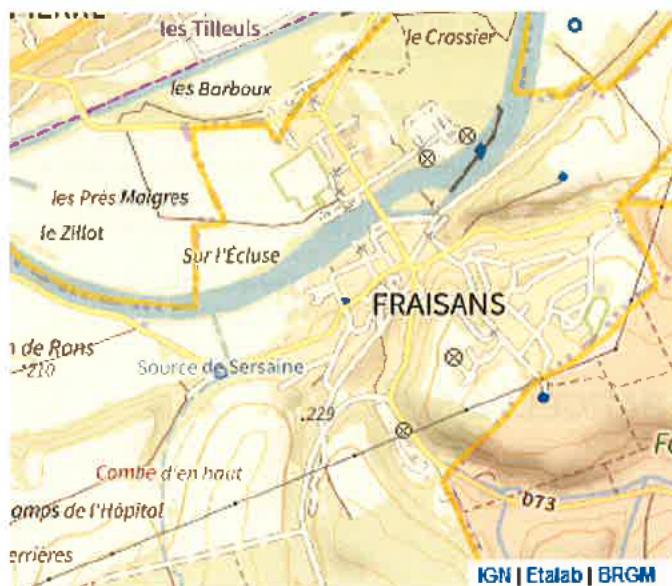
SISMICITÉ : 2/5

Un tremblement de terre ou séisme, est un ensemble de secousses et de déformations brusques de l'écorce terrestre (surface de la Terre). Le zonage sismique détermine l'importance de l'exposition au risque sismique.
