# Dossier de Diagnostic Technique Vente

5 rue des Acacias de Brain Village de Brain 58300 DECIZE Date d'édition du dossier 28/12/2023 Donneur d'ordre QUALIJURIS 58 LOVATO

# État de l'installation intérieure d'électricité

N° de dossier : 2023-12-147 #E1
Ordre de mission du : 27/12/2023

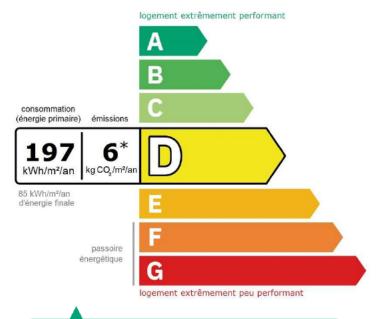
# Performance énergétique et climatique

Le niveau de consommation énergétique dépend de l'isolation du logement et de la performance des équipements. Pour l'améliorer, voir pages 4 à 6 \*Dont émissions de gaz
à effet de serre
