## Résumé de l'expertise n° 19/0301

Adresse : ..... **134, Rue Joseph Mercier**

### Rapport de mission de repérage des matériaux et produits contenant de l'amiante pour l'établissement du constat établi à l'occasion de la vente d'un immeuble bâti (listes A et B de l'annexe 13-9 du Code de la Santé publique)

Numéro de dossier : 19/0301  
Date du repérage : 20/06/2019

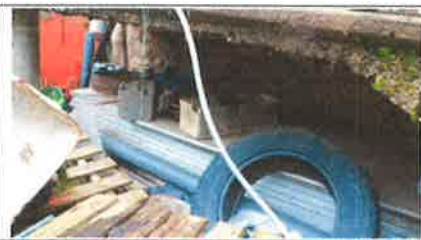
Photo n° PhA001  
Localisation : Escalier extérieur  
Ouvrage : Murs, Cloisons "en dur" et Poteaux (périphériques et intérieurs)  
Partie d'ouvrage : Entourages de poteaux (amiante-ciment)  
Description : Entourage poteau en amiante ciment - Sous palier escalier  
Localisation sur croquis : P1

Localisation	Identifiant + Description	Conclusion (justification)	Etat de conservation** et préconisations*	Photo
Escalier extérieur	Identifiant: M001 Description: Entourage poteau en amiante ciment - Sous palier escalier Liste selon annexe.13-9 du CSP : B	Présence d'amiante (sur jugement de l'opérateur)	Matériau non dégradé  <b>Résultat EP**</b>  <b>Préconisation :</b> Il est recommandé de réaliser une évaluation périodique.

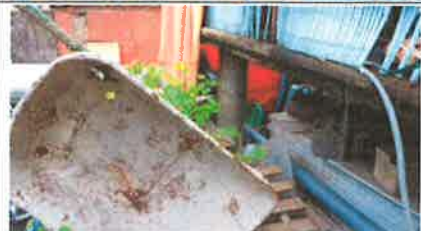
Photo n° PhA002  
Localisation : Escalier extérieur  
Ouvrage : Extérieur  
Partie d'ouvrage : Plaques (fibres-ciment)  
Description : Jardinière en amiante ciment  
Localisation sur croquis : P2

Identifiant: M002 Description: Jardinière en amiante ciment Liste selon annexe.13-9 du CSP : B	Présence d'amiante (sur jugement de l'opérateur)	Matériau non dégradé  <b>Résultat EP**</b>  <b>Préconisation :</b> Il est recommandé de réaliser une évaluation périodique.

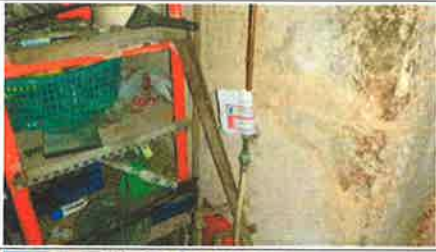
<p>Photo n° PhGaz001 7b : il n'y pas d'ensemble de première détente sur une installation de GPL en récipient.</p>

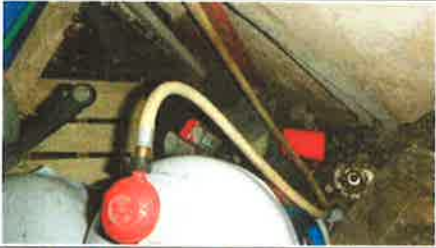
<p>Photo n° PhGaz002 7d4 : La date limite d'utilisation de la lyre GPL en caoutchouc armé n'est pas lisible ou est dépassée. Date non lisible</p>

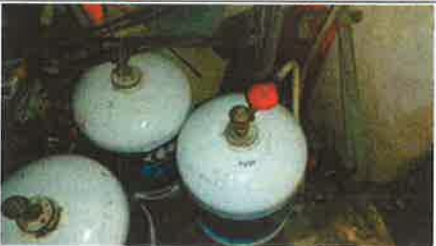
<p>Photo n° PhGaz003 7d5 : La lyre GPL passe dans une zone dangereuse. La lyre GPL n'est pas protégée</p>
