## **Dossier de Diagnostics Techniques Immobiliers**

**Adresse du bien : 38 RUE DE L'EMBARRY  
64400 MOUMOUR**

**Dossier n° CREDIT-21-07-6950**

Numéro de dossier : ..**CREDIT-21-07-6950**  
Date du repérage : ....**29/07/2021**

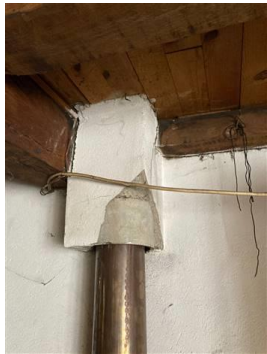
| Localisation | Identifiant + Description | Conclusion (justification) | Etat de conservation** et préconisations* | Photo |
|---|---|--|--|---|
| Séjour | <p><u>Identifiant:</u> M002<br/> <u>Description:</u> Conduit en fibres-ciment<br/> <u>Liste selon annexe.13-9 du CSP:</u> B</p> | Présence d'amiante (sur jugement de l'opérateur) | <p><b>Matériau dégradé (étendue ponctuelle)</b></p> <p><b>Résultat EP**</b></p> <p><b>Préconisation :</b><br/>Il est recommandé de réaliser une évaluation périodique.</p> | |
