Document de Synthèse

19, rue de la Galandière
37190 VILLAINES-LES-ROCHERS

N° :5663 22 CHARTIER / 1

Type de bâtiment : Maison individuelle

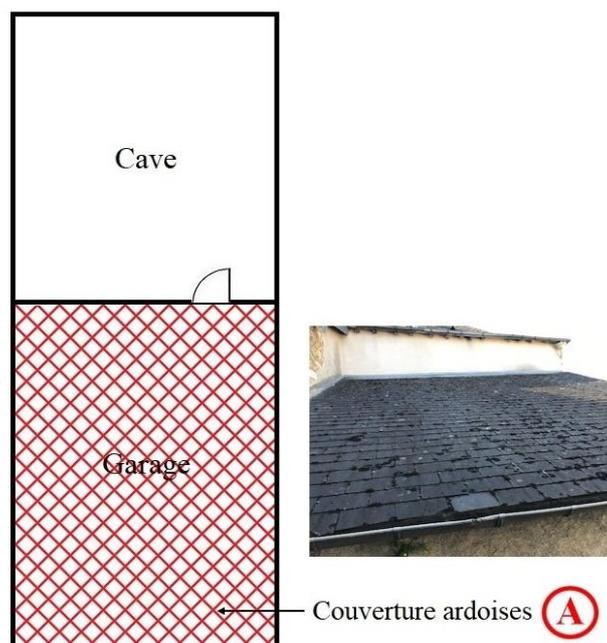
2.4 Croquis de repérage

Description	Localisation	Etat de conservation			Risque de dégradation	Type de recommandation
		Protection Physique	Etat de dégradation	Etendue de la dégradation		
Toitures/Ardoise fibres-ciment	Garage (Annexes)	ABS	ND	S/O	DEG FAIBLE	EP

Le type de matériau ou produit concerné contenant de l'amiante, la nature et l'étendue des dégradations qu'il présente et l'évaluation du risque de dégradation ne conduisent pas à conclure à la nécessité d'une action de protection immédiate sur le matériau ou produit. L'évaluation périodique consiste à :

- Contrôler périodiquement que l'état de dégradation des matériaux et produits concernés ne s'aggrave pas, et, le cas échéant, que leur protection demeure en bon état de conservation ;
- Rechercher, le cas échéant, les causes de dégradation et prendre les mesures appropriées pour les supprimer.

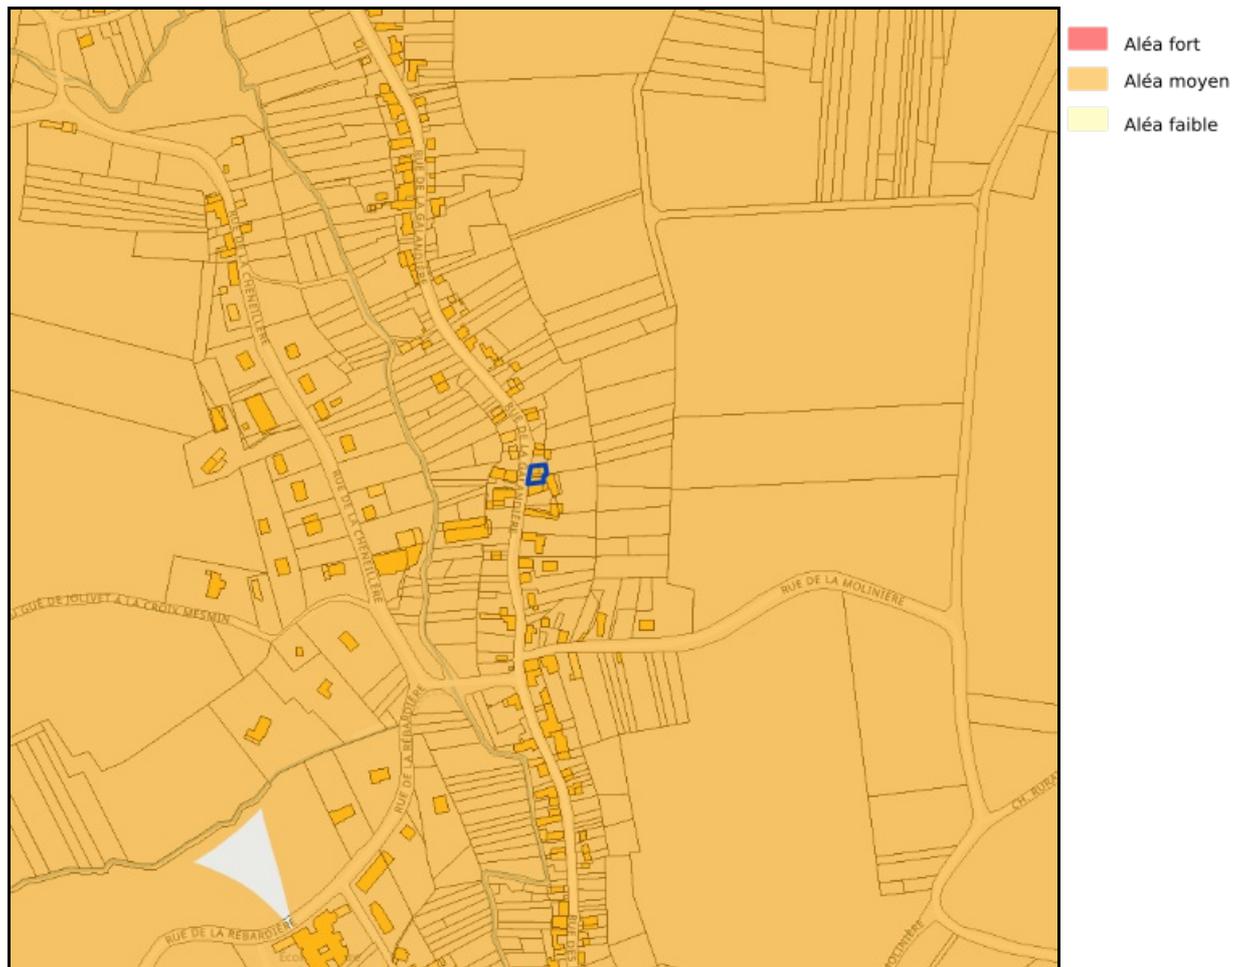
Figure 1 : Extrait cartographique du zonage réglementaire de l'aléa « retrait-gonflement des argiles » (source : BRGM, Etalab)
