Dossier de Diagnostics Techniques Immobiliers

Adresse du bien : 9 RUE PIERRE MASSE RESIDENCE STANFORD
64000 PAU

Dossier n° [REDACTED]-23-11-10272

Rapport de mission de repérage des matériaux et produits contenant de l'amiante pour l'établissement du constat établi à l'occasion de la vente d'un immeuble bâti (listes A et B de l'annexe 13-9 du Code de la Santé publique)

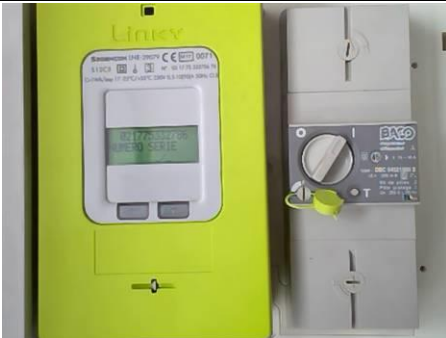
<p>Photo du Compteur électrique</p>

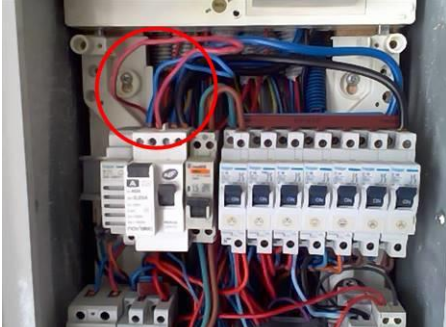
<p>Photo PhEle001 Libellé de l'anomalie : A l'intérieur du tableau, la section d'au moins un conducteur alimentant les dispositifs de protection n'est pas adaptée au courant de réglage du disjoncteur de branchement. Remarques : La section des conducteurs de la canalisation alimentant le tableau de répartition est inadaptée au courant de réglage du disjoncteur de branchement ; Faire intervenir un électricien qualifié afin de remplacer les conducteurs d'alimentation du tableau par des conducteurs de section adaptée</p>
