Dossier Technique Immobilier

Numéro de dossier : 23/IMO/1057
Date du repérage : 30/11/2023

Désignation du ou des bâtiments
<i>Localisation du ou des bâtiments :</i> Département : ... Charente Adresse : 1675 Chemin du Petit Breuil Commune : 16380 MARTHON Section cadastrale D, Parcelle(s) n° 148, D 147, D 635 Désignation et situation du ou des lot(s) de copropriété : Ce bien ne fait pas partie d'une copropriété Périmètre de repérage : Maison d'habitation et dépendances

Rapport de mission de repérage des matériaux et produits contenant de l'amiante pour l'établissement du constat établi à l'occasion de la vente d'un immeuble bâti (listes A et B de l'annexe 13-9 du Code de la Santé publique)

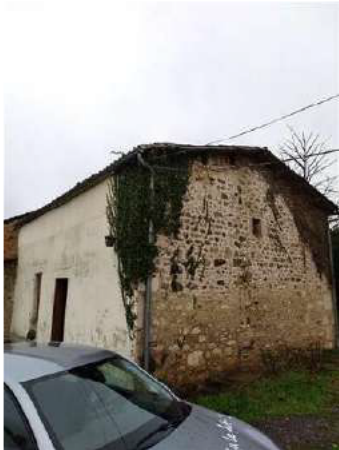
Localisation	Description	Photo
Rez de chaussée Maison à rénover - Pièce 1	<p>Mur : pierres Mur B : Plâtre et Tapisserie Mur C, D : lambris bois et vernis Porte A : Bois et Peinture Volet A : Bois et Vernis Sol : Béton et PVC Plafond : Plâtre et Tapisserie</p>

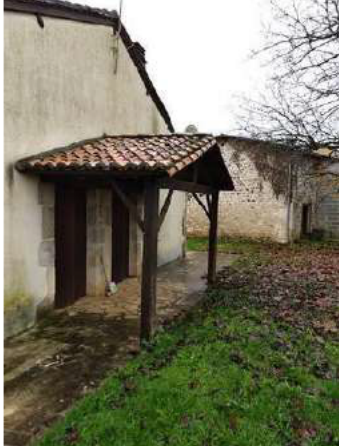
Extérieur bâti - Abri	<p>Sol : Béton et Carrelage Mur : crépi Plafond : Charpente traditionnelle Poteaux : bois</p>

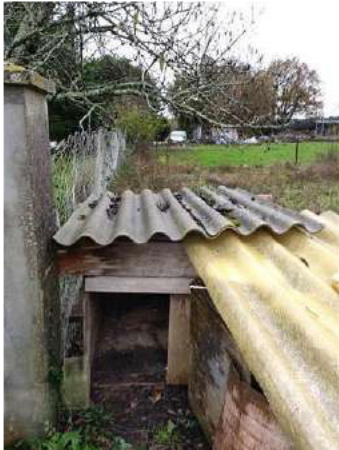
Localisation	Description	Photo
Extérieur bâti - Niche	Toiture : fibres ciment

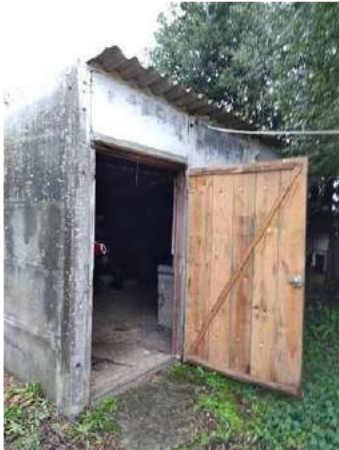
Extérieur bâti - Garage	Plafond : Charpente traditionnelle bois Sol : Béton Mur : Béton Toiture : fibres ciment

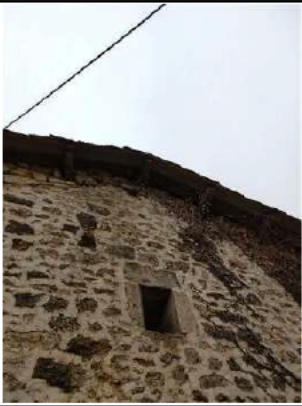
Localisation	Identifiant + Description	Conclusion (justification)	Etat de conservation** et préconisations*	Photo
Extérieur bâti - Extérieur bâti	<u>Identifiant:</u> M001 <u>Description:</u> Sous toitures Plaques (fibres-ciment) <u>Liste selon annexe.13-9 du CSP:</u> B	Présence d'amiante (sur jugement de l'opérateur)	Matériau non dégradé Résultat EP** Préconisation : Il est recommandé de réaliser une évaluation périodique. Recommandation : Voir les Mesures d'ordre général – Obligations réglementaires

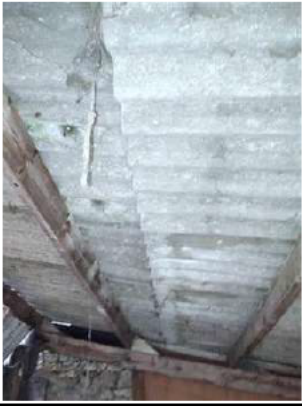
Extérieur bâti - Toit	<u>Identifiant:</u> M002 <u>Description:</u> Plaques (fibres-ciment) <u>Liste selon annexe.13-9 du CSP:</u> B	Présence d'amiante (sur jugement de l'opérateur)	Matériau non dégradé Résultat EP** Préconisation : Il est recommandé de réaliser une évaluation périodique. Recommandation : Voir les Mesures d'ordre général – Obligations réglementaires

Dossier n° 23/IMO/1057
Date de l'évaluation : 30/11/2023
Bâtiment / local ou zone homogène : Extérieur bâti - Toit
Identifiant Matériau : M002
Matériau : Plaques (fibres-ciment)
Résultat EP : Il est recommandé de réaliser une évaluation périodique.

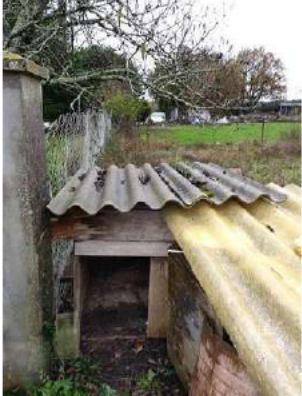
Extérieur bâti - Niche	<u>Identifiant:</u> M003 <u>Description:</u> Plaques (fibres-ciment) <u>Liste selon annexe.13-9 du CSP:</u> B	Présence d'amiante (sur jugement de l'opérateur)	Matériau non dégradé Résultat EP** Préconisation : Il est recommandé de réaliser une évaluation périodique. Recommandation : Voir les Mesures d'ordre général – Obligations réglementaires

Dossier n° 23/IMO/1057
Date de l'évaluation : 30/11/2023
Bâtiment / local ou zone homogène : Extérieur bâti - Niche
Identifiant Matériau : M003
Matériau : Plaques (fibres-ciment)
Résultat EP : Il est recommandé de réaliser une évaluation périodique.

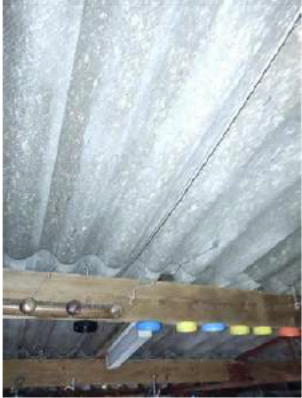
Localisation	Identifiant + Description	Conclusion (justification)	Etat de conservation** et préconisations*	Photo
Extérieur bâti - Garage	<p>Identifiant: M004 Description: Plaques (fibres-ciment) Liste selon annexe.13-9 du CSP: B</p>	Présence d'amiante (sur jugement de l'opérateur)	<p>Matériau non dégradé</p> <p>Résultat EP**</p> <p>Préconisation : Il est recommandé de réaliser une évaluation périodique.</p> <p>Recommandation : Voir les Mesures d'ordre général – Obligations réglementaires</p>
