DPE diagnostic de performance énergétique (logement)

ADEME n° : 2325E3540252P
établi le : 18/10/2023
valable jusqu'au : 17/10/2033

dossier n° : 2023-10-18-EOS-FRANCE-
adresse : 3 Chemin de la Fontaine 25170 LAVERNAY
type de bien : Maison
année de construction : 1990
surface habitable : 149,63m²

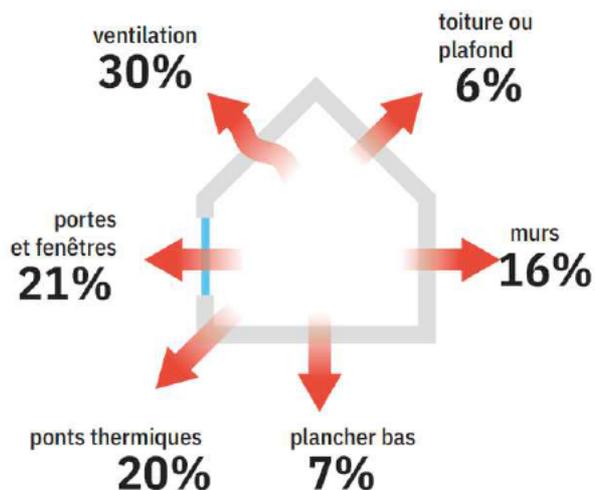
Schéma des déperditions de chaleur

murs	Murs Nord Est, Nord Ouest, Sud Est, Sud Ouest en blocs de béton creux donnant sur paroi extérieure, avec isolation intérieure Murs Sud Est, Sud Ouest cloison de plâtre donnant sur local non chauffé non accessible, avec isolation intérieure Murs Nord Ouest en blocs de béton creux donnant sur garage, avec isolation intérieure	bonne

plancher bas	Planchers lourds type entrevous terre-cuite, poutrelles béton donnant sur vide sanitaire	bonne

toiture/plafond	Plafond bois sous solives bois donnant sur paroi extérieure, isolé Plafond bois sous solives bois donnant sur combles très faiblement ventilés, isolé	insuffisante

portes et fenêtre	Portes en bois avec double vitrage Portes en bois avec moins de 30% de vitrage simple Fenêtres battantes bois ou bois métal, double vitrage et volet battant bois (épaisseur tablier = < 22mm) Portes-fenêtres battantes sans soubassement ou coulissantes bois ou bois métal, double vitrage et volet battant bois (épaisseur tablier = < 22mm)	moyenne

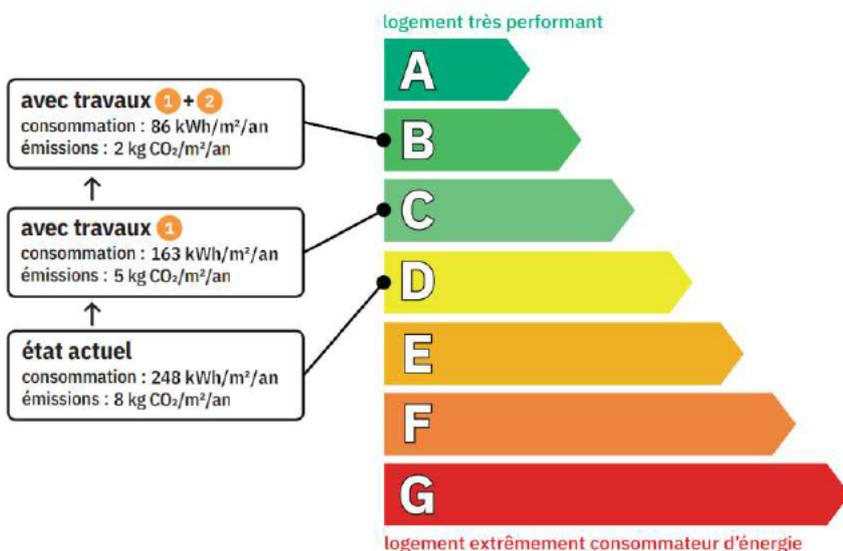
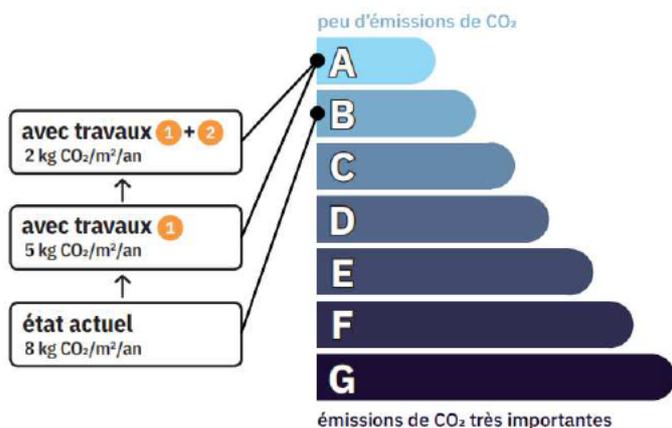
Évolution de la performance après travaux

Les travaux essentiels montant estimé : 10990 à 14880€

toiture et combles	Complément d'isolation de la toiture	$R \geq 7.5 \text{ m}^2 \text{ K/W}$

murs	Isolation des murs avec un matériau ayant un $R \geq 7.0 \text{ m}^2 \text{ K/W}$	$R \geq 4.5 \text{ m}^2 \text{ K/W}$

Les travaux à envisager montant estimé : 27790 à 37610€

portes et fenêtres	Installation de fenêtres triple-vitrage	$U_w \leq 1.3 \text{ W/m}^2 \cdot \text{K}$ et $S_w \geq 0.3$

chauffage	Mise en place d'une pompe à chaleur air/air

eau chaude sanitaire	Installation chauffe-eau thermodynamique dernière génération
