## Document de synthèse

Dossier n° : SA24/06/0259\_p01

Adresse : 801 Rue Principale  
16330 VOUHARTE

Année de construction : <1949

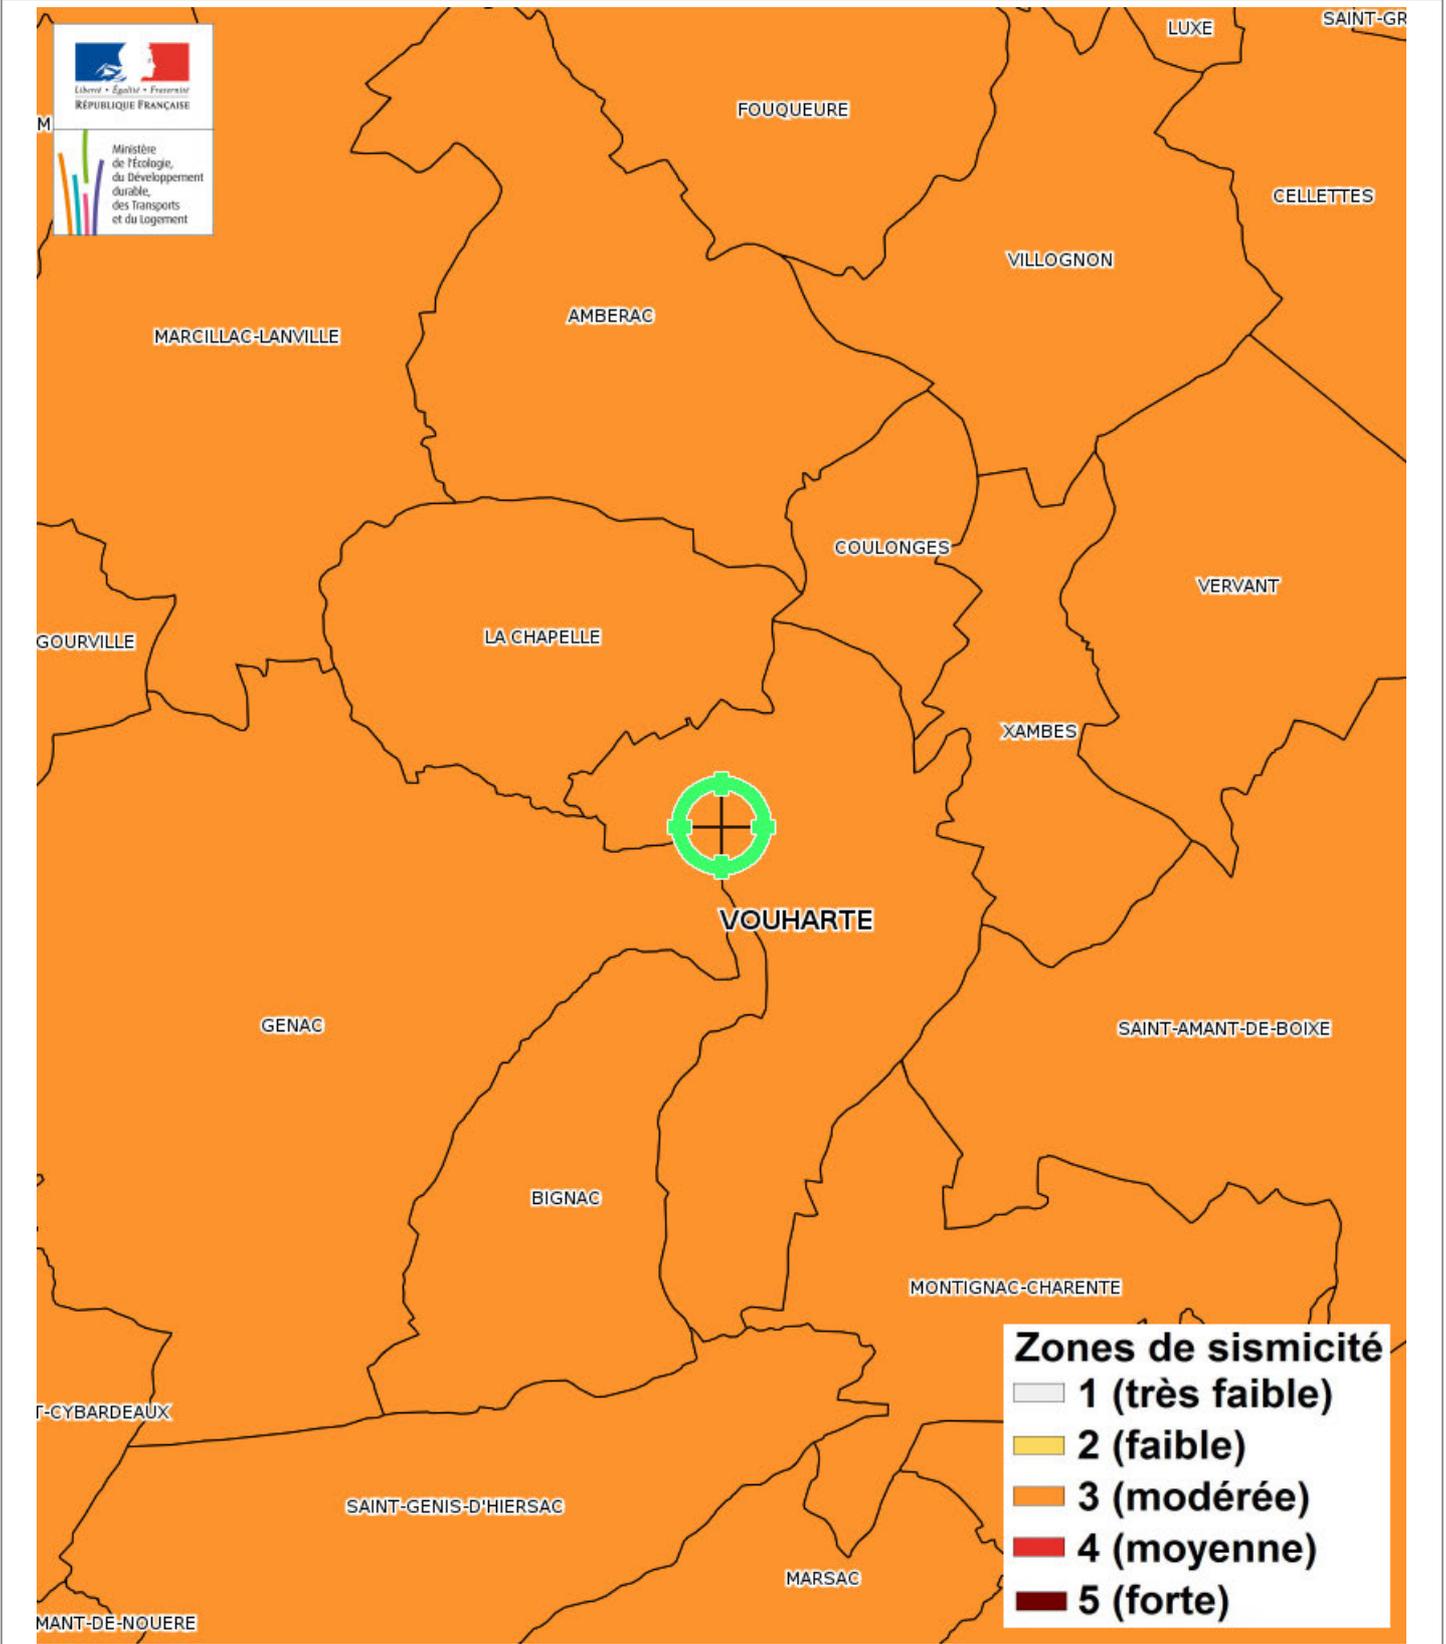
Zonage réglementaire sur la Sismicité : Zone 3 Modérée

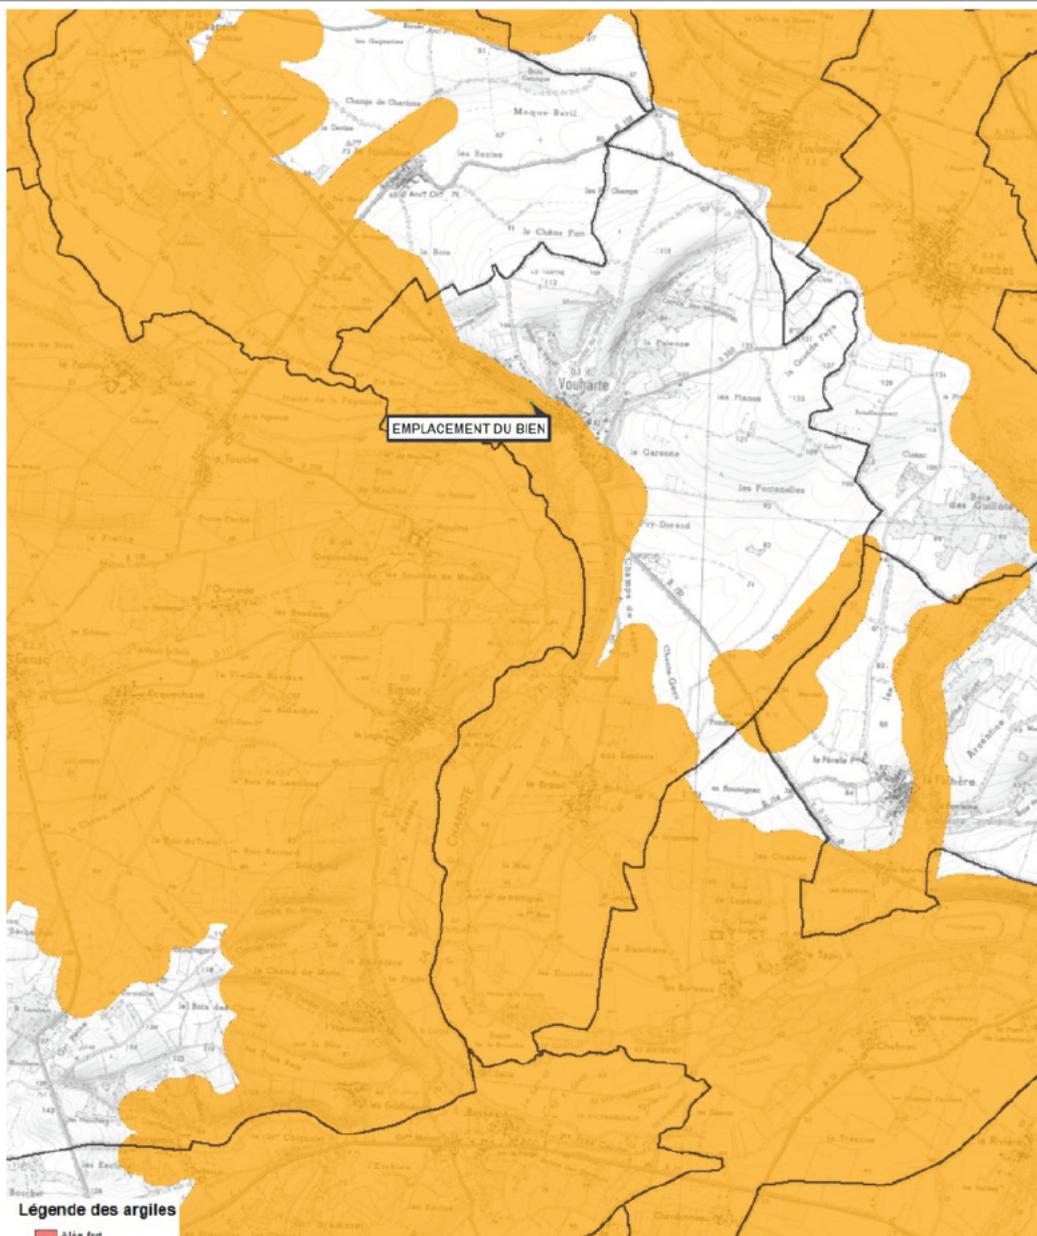
Mouvement de terrain Argile (Loi ELAN) Informatif

EXPOSÉ

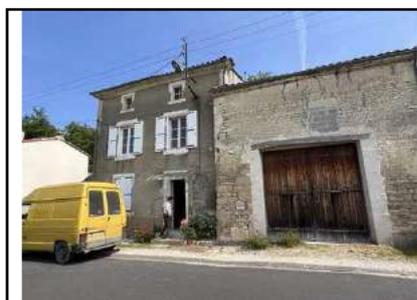
Vue générale du bien

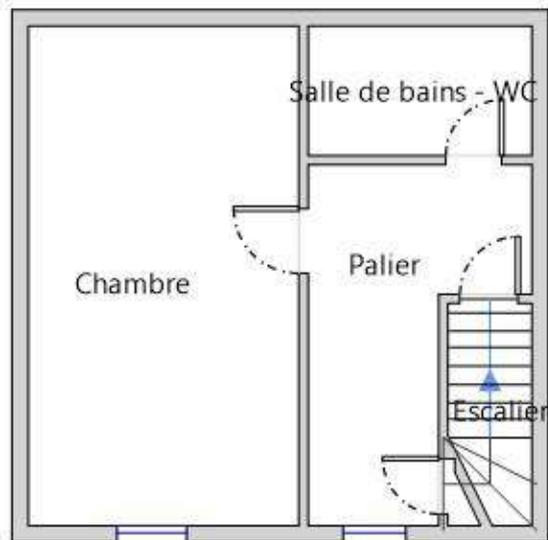
R+1

**Planche (croquis) de repérage technique effectué par le cabinet : SARL CMD, auteur : BOUTHINON Lewis  
Dossier n° SA24/06/0259 du 11/06/2024  
Adresse du bien : 801 Rue Principale 16330 VOUHARTE**

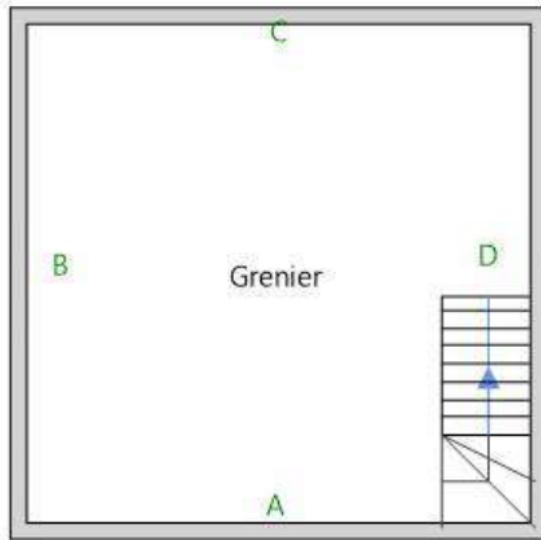
R+2

Planche (croquis) de repérage technique effectué par le cabinet : SARL CMD, auteur : BOUTHINON Lewis  
 Dossier n° SA24/06/0259 du 11/06/2024  
 Adresse du bien : 801 Rue Principale 16330 VOUHARTE

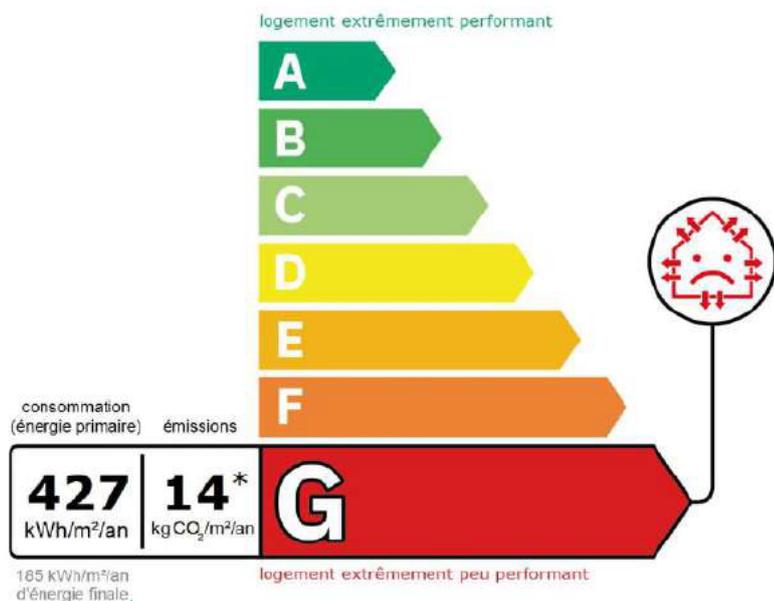
## Performance énergétique et climatique

Le niveau de consommation énergétique dépend de l'isolation du logement et de la performance des équipements. Pour l'améliorer, voir pages 4 à 6

Ce logement émet 864 kg de CO<sub>2</sub> par an, soit l'équivalent de 4 479 km parcourus en voiture.

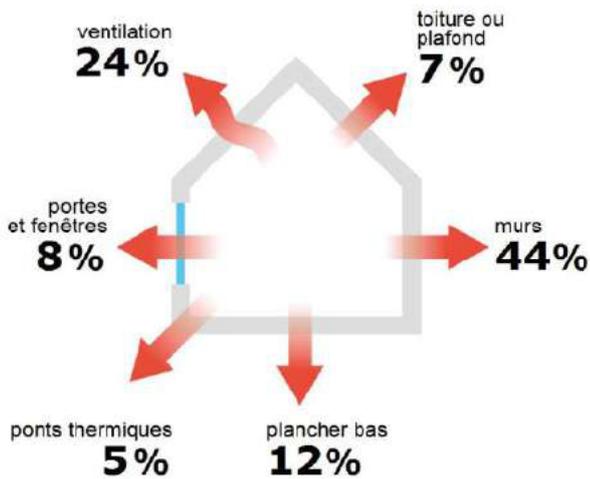
Coefficient de déperditions thermiques = 0,9 W/(m<sup>2</sup>.K)

Coefficient de déperditions thermiques de référence = 0,4 W/(m<sup>2</sup>.K)

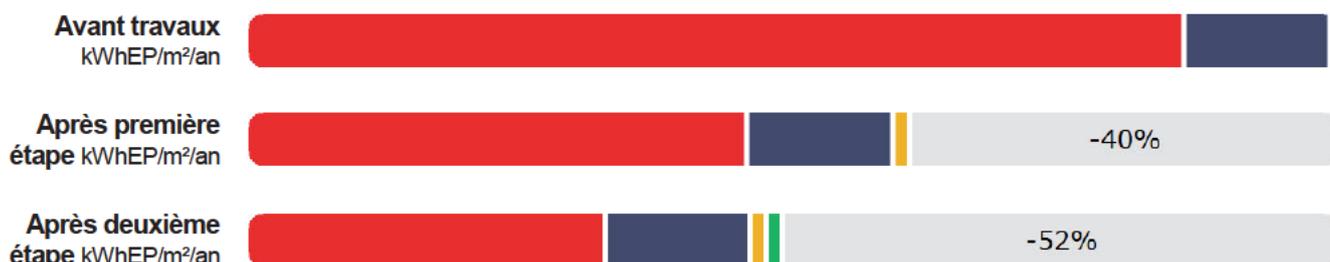
### Répartition des consommations annuelles énergétiques

usage	chauffage	eau chaude sanitaire	refroidissement	éclairage	auxiliaires	total
	consommation d'énergie (kWh/m <sup>2</sup> /an)	⚡ Electrique 151 <sub>EP</sub> (66 <sub>EF</sub> )	⚡ Electrique 59 <sub>EP</sub> (26 <sub>EF</sub> )	-	⚡ Electrique 4 <sub>EP</sub> (2 <sub>EF</sub> )	
frais annuels d'énergie (fourchette d'estimation*)	de 540 € à 750 €	de 210 € à 300 €	-	de 10 € à 30 €	de 10 € à 30 €	de 770 € à 1 110 €

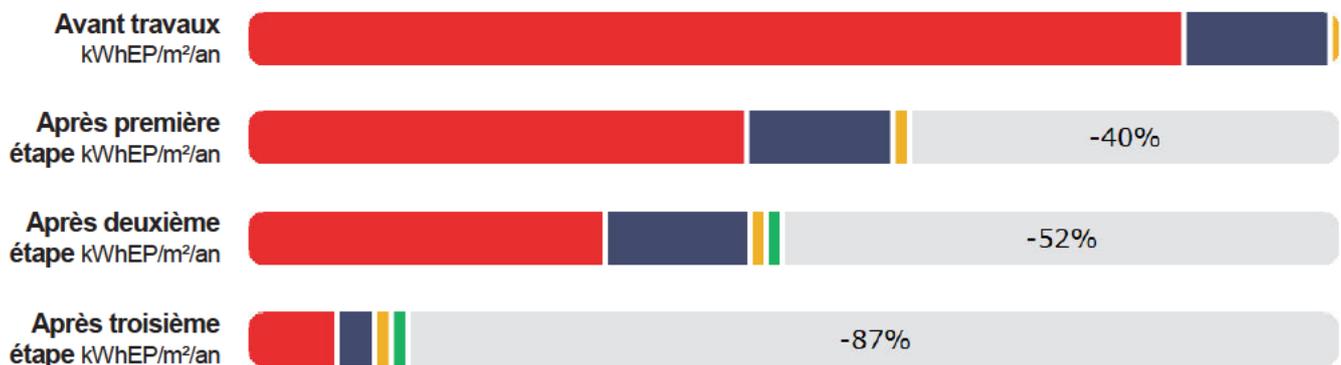
### Répartition des consommations annuelles énergétiques

usage						total
	chauffage	eau chaude sanitaire	refroidissement	éclairage	auxiliaires	
consommation d'énergie (kWh/m <sup>2</sup> /an)	⚡ Electrique 37 <sub>EP</sub> (16 <sub>EF</sub> )	⚡ Electrique 14 <sub>EP</sub> (6 <sub>EF</sub> )	-	⚡ Electrique 4 <sub>EP</sub> (2 <sub>EF</sub> )	⚡ Electrique 5 <sub>EP</sub> (2 <sub>EF</sub> )	60 <sub>EP</sub> (26 <sub>EF</sub> )
frais annuels d'énergie (fourchette d'estimation*)	de 180 € à 250 €	de 60 € à 100 €	-	de 20 € à 40 €	de 20 € à 40 €	de 280 € à 430 €
