Dossier Technique Immobilier

Désignation du ou des bâtiments	Désignation du propriétaire						
<p><i>Localisation du ou des bâtiments :</i> Département : ... Val-de-Marne Adresse : 4, rue Lessart-Le-Chêne Commune : 94500 CHAMPIGNY-SUR-MARNE Section cadastrale G, Parcelle(s) n° 148</p> <p>Désignation et situation du ou des lot(s) de copropriété : Ce bien ne fait pas partie d'une copropriété</p> <p>Périmètre de repérage : Ensemble de la propriété</p>	<p><i>Désignation du client :</i> Nom et prénom : ... [REDACTED] Adresse : [REDACTED]</p>						
<p>Objet de la mission :</p> <table border="1"><tbody><tr><td><input checked="" type="checkbox"/> Constat amiante avant-vente</td><td><input checked="" type="checkbox"/> Métrage (Loi Carrez)</td><td><input checked="" type="checkbox"/> Diag. Installations Electricité</td></tr><tr><td><input checked="" type="checkbox"/> Etat des Risques et Pollutions</td><td><input checked="" type="checkbox"/> Diag. Installations Gaz</td><td><input checked="" type="checkbox"/> Diagnostic de Performance Energétique</td></tr></tbody></table>		<input checked="" type="checkbox"/> Constat amiante avant-vente	<input checked="" type="checkbox"/> Métrage (Loi Carrez)	<

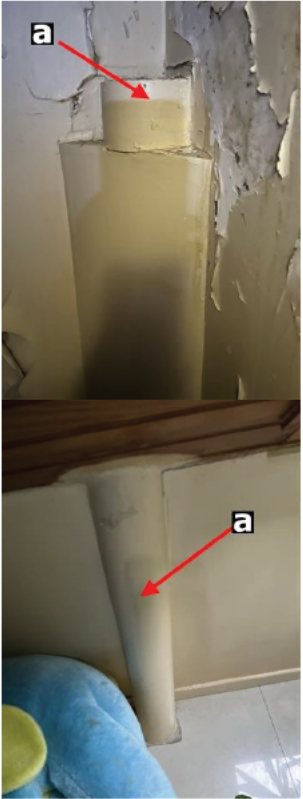
Localisation	Identifiant + Description	Conclusion (justification)	Etat de conservation** et préconisations*	Photo
2ème étage - Grenier	<p><u>Identifiant:</u> ZPSO-001 <u>Description:</u> Conduit en fibres-ciment <u>Composant de la construction:</u> 6 - Conduits et accessoires intérieurs - Conduits de fluides (air, eau, vapeur, fumée, échappement, autres fluides) <u>Partie à sonder:</u> Conduit en fibres-ciment <u>Liste selon annexe.13-9 du CSP:</u> B</p>	Présence d'amiante (Sur jugement de l'opérateur)	<p>Matériau non dégradé</p> <p>Résultat EP**</p> <p>Préconisation : Il est recommandé de réaliser une évaluation périodique.</p>

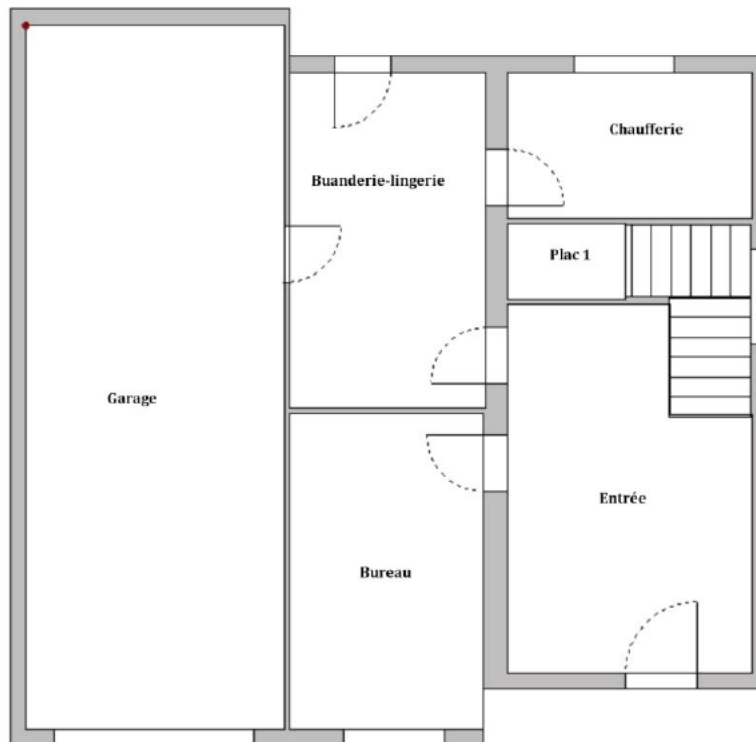
RDC

Planche (croquis) de repérage technique effectué par le cabinet : Ariane Environnement, auteur : RIBEIRO Rui

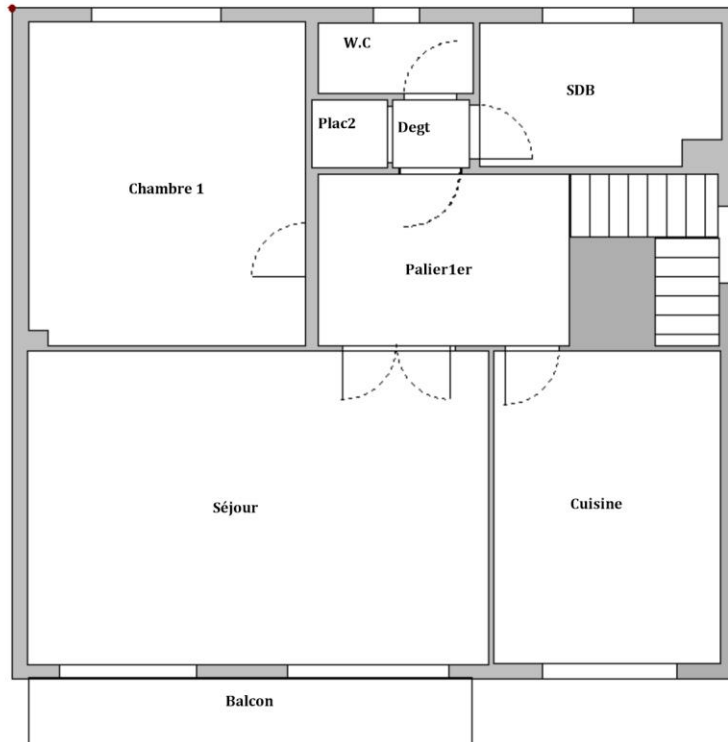
1er Etage

Planche (croquis) de repérage technique effectué par le cabinet : Ariane Environnement, auteur : RIBEIRO Rui
Dossier n° [REDACTED] /2023/4540 du 26/10/2023
Adresse du bien : [REDACTED]

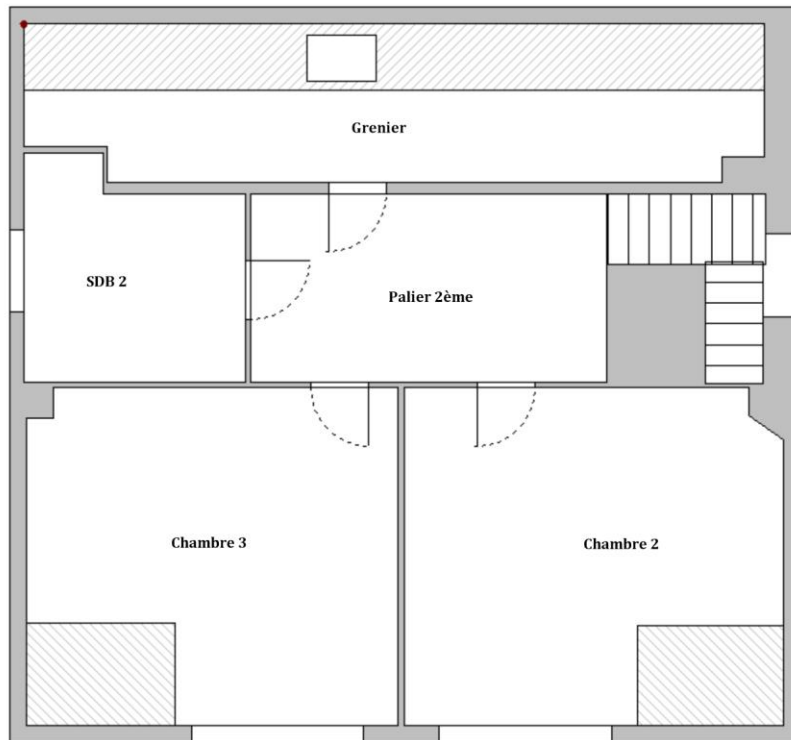
2ème Etage

Planche (croquis) de repérage technique effectué par le cabinet : Ariane Environnement, auteur : RIBEIRO Rui
Dossier n° [REDACTED] /2023/4540 du 26/10/2023
Adresse du bien : [REDACTED]

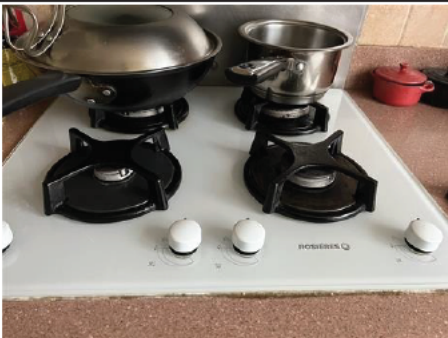
Photo n° PhGaz001
Localisation : Cuisine
Table de cuisson ROSIERES (Type : Non raccordé)

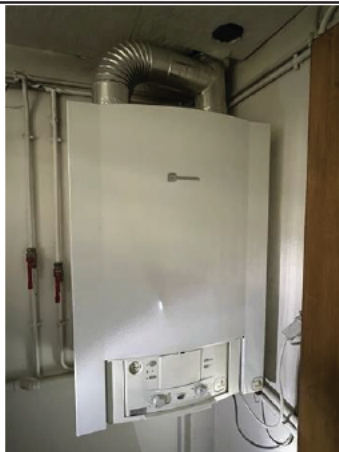
Photo n° PhGaz002
Localisation : Chaufferie
Chaudière e.l.m. leblanc (Type : Raccordé)
