DOSSIER DE DIAGNOSTICS TECHNIQUES**Référence : 33057** [REDACTED]

Bien : **Appartement**
Adresse : **115 avenue Maréchal Lyautey**
21000 DIJON

NOTE DE SYNTHÈSE DES CONCLUSIONS

Rapport de mission de repérage des matériaux et produits contenant de l'amiante pour l'établissement du constat établi à l'occasion de la vente d'un immeuble bâti

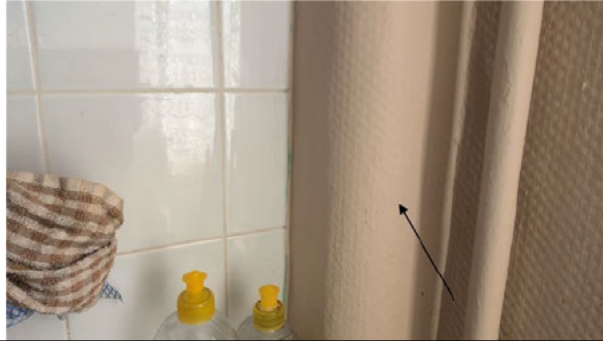
ANNEXE 1 – FICHE D'IDENTIFICATION ET DE COTATION
ELEMENT : Conduit de fluide

N° Local	Local	Etage	Elément	Zone	Matériau / Produit	Liste	Critère(s) ayant permis de conclure	Etat de dégradation	Photo
5	Cuisine	8 ème étage	Conduit de fluide	Mur B	fibres-ciment	B	Jugement personnel	Matériaux non dégradé

Nom du client	Numéro de dossier	Pièce ou local
██████████	33057 ██████████	8ème étage - Cuisine
Matériau	Date de prélèvement	Nom de l'opérateur
fibre-ciment		PULIDO Michael
Localisation		
Conduit de fluide - Mur B		
Résultat amiante		
Présence d'amiante		
Résultat de la grille d'évaluation		
Evaluation périodique

→ Recommandation(s) au propriétaire
EP - Evaluation périodique

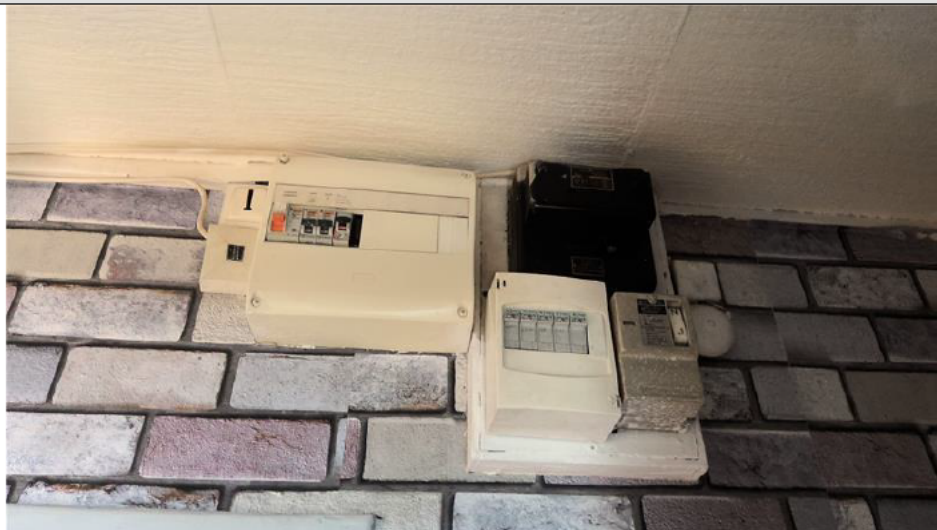
ANNEXE 1 – PHOTO(S) DES ANOMALIES
Point de contrôle N° B.1.3 g)

Description : Le dispositif assurant la COUPURE D'URGENCE est placé à plus de 1,80 m du sol fini et n'est pas accessible au moyen de marches ou d'une estrade.

Localisation : Tableau électrique

Observation(s) Se rapprocher de l'homme de l'art

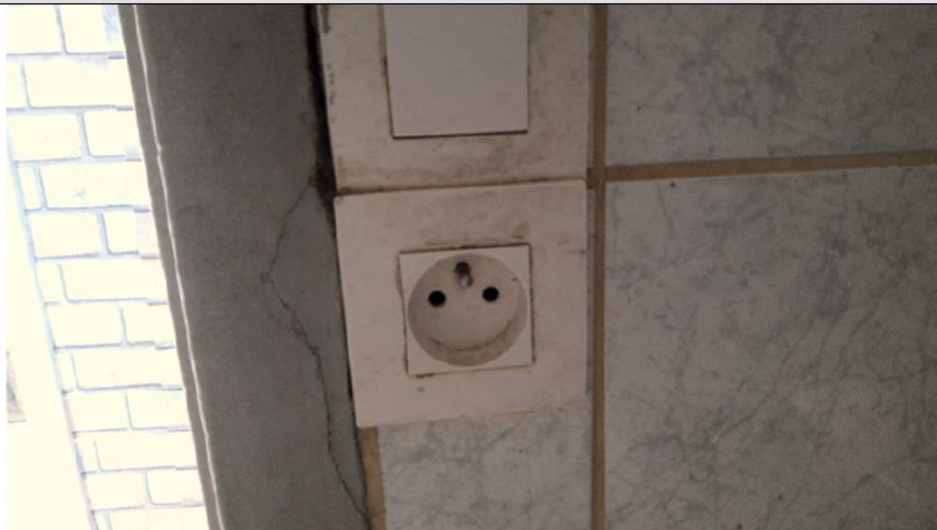
Point de contrôle N° B.3.3.6 a2)

Description : Au moins un socle de prise de courant comporte une broche de terre non reliée à la terre.

Observation(s) (Anomalie compensée par le point de contrôle B.3.3.6.1)

Localisation : SDB

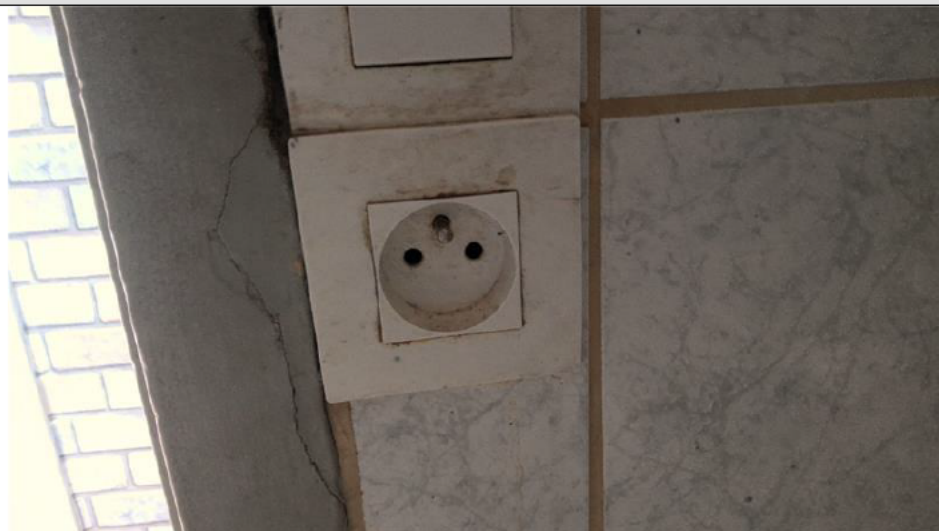
Point de contrôle N° B.6.3.1 a)

<u>Description :</u>	Local contenant une baignoire ou une douche : l'installation électrique ne répond pas aux prescriptions particulières appliquées à ce local (adéquation entre l'emplacement où est installé le MATERIEL ELECTRIQUE et les caractéristiques de ce dernier – respect des règles de protection contre les chocs électriques liées aux zones).
<u>Observation(s)</u>	la désignation du ou des volumes localisant l'anomalie concernée est donnée à titre d'exemple : il est conseillé de se rapprocher d'un électricien, afin de mettre en sécurité tout ou partie de l'installation
<u>Localisation :</u>	Prise SDB non reliée à la terre

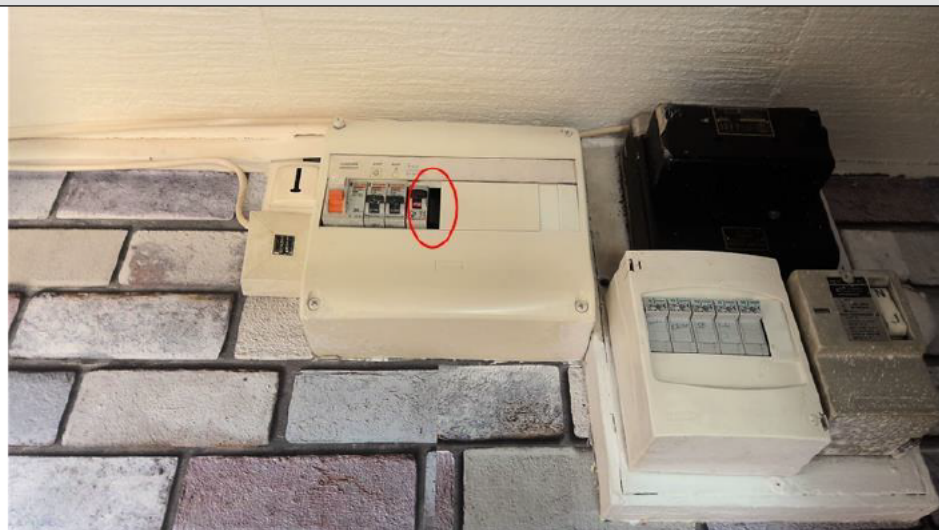
Point de contrôle N° B.7.3 a)

<u>Description :</u>	L'ENVELOPPE d'au moins un matériel est manquante ou détériorée.
<u>Observation(s)</u>	la désignation du ou des volumes localisant l'anomalie concernée est donnée à titre d'exemple : il est conseillé de se rapprocher d'un électricien, afin de mettre en sécurité tout ou partie de l'installation
<u>Localisation :</u>
