Diagnostic de performance énergétique

N° : D22/05/2801
 N° ADEME : 2271T1050730B
 Valable jusqu'au : 11/05/2032
 Le cas échéant, nature de l'ERP : N: Restaurants et débits de boisson
 Année de construction : .. 1948 - 1974

Adresse : Lieudit FANGY 71490 TINTRY
 Bâtiment entier Partie de bâtiment (à préciser)
 S_{inh} : 574 m²

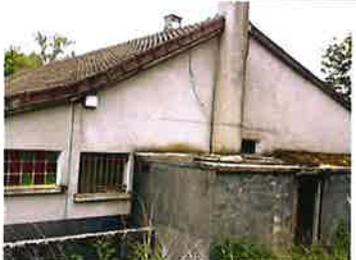
| Localisation | Identifiant + Description | Photo |
|---|--|---|
| Rez de jardin - ancienne chaufferie | <p><u>Identifiant:</u> M001</p> <p><u>Description:</u> Relevé : revêtement bitumineux (bandes, lés...)</p> <p><u>Composant de la construction:</u> 1 - Couvertures, Toitures, Terrasses et étanchéités - Étanchéité de toiture terrasse</p> <p><u>Partie à sonder:</u> Relevé : revêtement bitumineux (bandes, lés...)</p> <p><u>Sondage:</u> Visuel</p> | |

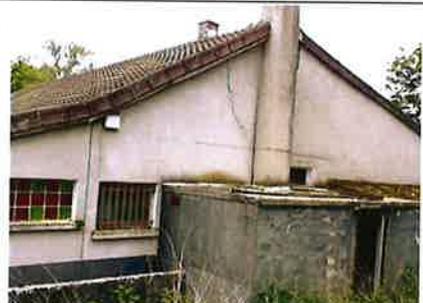
| | <p>Photo n° PhA001 Localisation : Rez de jardin - ancienne chaufferie Ouvrage : 1 - Couvertures, Toitures, Terrasses et étanchéités - Étanchéité de toiture terrasse Partie d'ouvrage : Relevé : revêtement bitumineux (bandes, lés...) Description : Relevé : revêtement bitumineux (bandes, lés...)</p> |

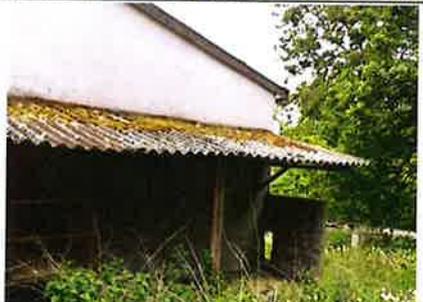
| Localisation | Identifiant + Description | Conclusion (justification) | Etat de conservation** et préconisations* | Photo |
|---|--|--|--|--|
| Rez de jardin - Appentis; Parties extérieures | <p><u>Identifiant:</u> M002</p> <p><u>Description:</u> Plaques en fibres-ciment (y compris plaques « sous tuiles »)</p> <p><u>Composant de la construction:</u> 1 - Couvertures, Toitures, Terrasses et étanchéités - Plaques ondulées et planes</p> <p><u>Partie à sonder:</u> Plaques en fibres-ciment (y compris plaques « sous tuiles »)</p> <p><u>Liste selon annexe 13-9 du CSP:</u> B</p> <p><u>Sondage:</u> Choc; Visuel</p> | Présence d'amiante (sur jugement de l'opérateur) | <p>Matériau dégradé (étendue ponctuelle)</p> <p>Résultat AC1**</p> <p>Préconisation : Il est recommandé de réaliser une action corrective de premier niveau.</p> | |

| | <p>Photo n° PhA002 Localisation : Rez de jardin - Appentis; Parties extérieures Ouvrage : 1 - Couvertures, Toitures, Terrasses et étanchéités - Plaques ondulées et planes Partie d'ouvrage : Plaques en fibres-ciment (y compris plaques « sous tuiles ») Description : Plaques en fibres-ciment (y compris plaques « sous tuiles »)</p> |

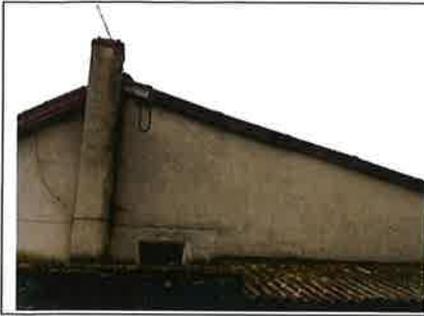
| Localisation | Identifiant + Description | Conclusion (justification) | Etat de conservation** et préconisations* | Photo |
|---|--|--|--|--|
| Parties extérieures, toiture | <p><u>Identifiant:</u> M003</p> <p><u>Description:</u> rives,</p> <p><u>Composant de la construction:</u> 1 - Couvertures, Toitures, Terrasses et étanchéités - Éléments associés à la toiture</p> <p><u>Partie à sonder:</u> Élément complémentaire de toiture (chéneaux, rives, closoirs, faitages, mîtres, costières...)</p> <p><u>Sondage:</u> Visuel</p> | Présence d'amiante (sur jugement de l'opérateur) | <p>Matériau dégradé (étendue ponctuelle)</p> <p>Résultat EP**</p> <p>Préconisation : Il est recommandé de réaliser une évaluation périodique.</p> | |

Photo n° PhA003
 Localisation : Parties extérieures, toiture
 Ouvrage : 1 - Couvertures, Toitures, Terrasses et étanchéités - Éléments associés à la toiture
 Partie d'ouvrage : Élément complémentaire de toiture (chéneaux, rives, closoirs, faitages, mîtres, costières...)
 Description : rives

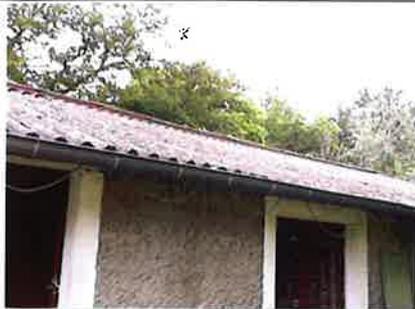
| Localisation | Identifiant + Description | Conclusion (justification) | Etat de conservation** et préconisations* | Photo |
|---|--|--|---|---|
| Parties extérieures (ensemble des toitures) | <p><u>Identifiant:</u> M001 <u>Description:</u> Plaques en fibres-ciment (y compris plaques « sous tuiles ») <u>Composant de la construction:</u> 1 - Couvertures, Toitures, Terrasses et étanchéités - Plaques ondulées et planes <u>Partie à sonder:</u> Plaques en fibres-ciment (y compris plaques « sous tuiles ») <u>Liste selon annexe.13-9 du CSP:</u> B <u>Sondage:</u> Visuel</p> | Présence d'amiante (sur jugement de l'opérateur) | <p>Matériau dégradé (étendue ponctuelle)</p> <p>Résultat AC1**</p> <p>Préconisation: Il est recommandé de réaliser une action corrective de premier niveau.</p> | |

| | <p>Photo n° PhA001 Localisation : Parties extérieures (ensemble des toitures) Ouvrage : 1 - Couvertures, Toitures, Terrasses et étanchéités - Plaques ondulées et planes Partie d'ouvrage : Plaques en fibres-ciment (y compris plaques « sous tuiles ») Description : Plaques en fibres-ciment (y compris plaques « sous tuiles »)</p> |

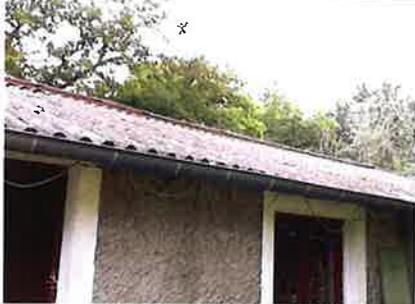
| Localisation | Identifiant + Description | Conclusion (justification) | Etat de conservation** et préconisations* | Photo |
|---|--|--|---|---|
| Parties extérieures | <p><u>Identifiant:</u> M002 <u>Description:</u> Élément complémentaire de toiture (chéneaux, rives, closoirs, faitages, mîtres, costières...) <u>Composant de la construction:</u> 1 - Couvertures, Toitures, Terrasses et étanchéités - Éléments associés à la toiture <u>Partie à sonder:</u> Élément complémentaire de toiture (chéneaux, rives, closoirs, faitages, mîtres, costières...) <u>Sondage:</u> Visuel</p> | Présence d'amiante (sur jugement de l'opérateur) | <p>Matériau dégradé (étendue ponctuelle)</p> <p>Résultat AC1**</p> <p>Préconisation: Il est recommandé de réaliser une action corrective de premier niveau.</p> | |

| | <p>Photo n° PhA002 Localisation : Parties extérieures Ouvrage : 1 - Couvertures, Toitures, Terrasses et étanchéités - Éléments associés à la toiture Partie d'ouvrage : Élément complémentaire de toiture (chéneaux, rives, closoirs, faitages, mîtres, costières...) Description : Élément complémentaire de toiture (chéneaux, rives, closoirs, faitages, mîtres, costières...)</p> |

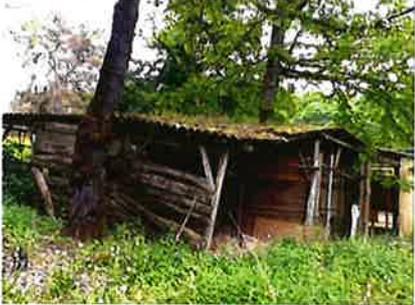
| Localisation | Identifiant + Description | Conclusion (justification) | Etat de conservation** et préconisations* | Photo |
|---|--|--|---|---|
| Rez de jardin - Bucher | <p><u>Identifiant:</u> M003 <u>Description:</u> Plaques en fibres-ciment (y compris plaques « sous tuiles ») <u>Composant de la construction:</u> 1 - Couvertures, Toitures, Terrasses et étanchéités - Plaques ondulées et planes <u>Partie à sonder:</u> Plaques en fibres-ciment (y compris plaques « sous tuiles ») <u>Liste selon annexe.13-9 du CSP:</u> B <u>Sondage:</u> Visuel</p> | Présence d'amiante (sur jugement de l'opérateur) | <p>Matériau dégradé (étendue généralisée)</p> <p>Résultat AC2**</p> <p>Préconisation: Il est recommandé de réaliser une action corrective de second niveau.</p> | |

| | <p>Photo n° PhA003 Localisation : Rez de jardin - Bûcher Ouvrage : 1 - Couvertures, Toitures, Terrasses et étanchéités - Plaques ondulées et planes Partie d'ouvrage : Plaques en fibres-ciment (y compris plaques « sous tuiles ») Description : Plaques en fibres-ciment (y compris plaques « sous tuiles »)</p> |

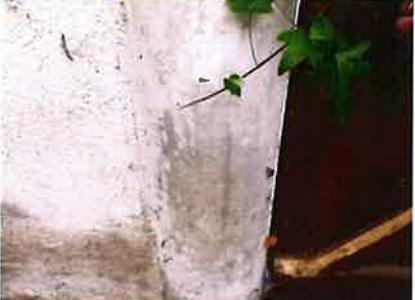
| Localisation | Identifiant + Description | Conclusion (justification) | Etat de conservation** et préconisations* | Photo |
|---|--|--|---|---|
| Rez de jardin - bâtiment fosse sceptique | <p><u>Identifiant:</u> M005 <u>Description:</u> 14 Conduits en fibres-ciment pour coffrages perdus <u>Composant de la construction:</u> 6 - Conduits et accessoires Intérieurs - Conduits de fluides (air, eau, vapeur, fumée, échappement, autres fluides) <u>Partie à sonder:</u> Conduit en fibres-ciment <u>Liste selon annexe.13-9 du CSP:</u> B <u>Sondage:</u> Visuel</p> | Présence d'amiante (sur jugement de l'opérateur) | <p>Matériau dégradé (étendue ponctuelle)</p> <p>Résultat EP**</p> <p>Préconisation: Il est recommandé de réaliser une évaluation périodique.</p> | |

| | <p>Photo n° PhA004 Localisation : Rez de jardin - bâtiment fosse sceptique Ouvrage : 6 - Conduits et accessoires intérieurs - Conduits de fluides (air, eau, vapeur, fumée, échappement, autres fluides) Partie d'ouvrage : Conduit en fibres-ciment Description : 14 Conduits en fibres-ciment pour coffrages perdus</p> |
