annexes

# Dossier Technique Immobilier

Numéro de dossier : RAP0810350  
Date du repérage : 12/12/2023

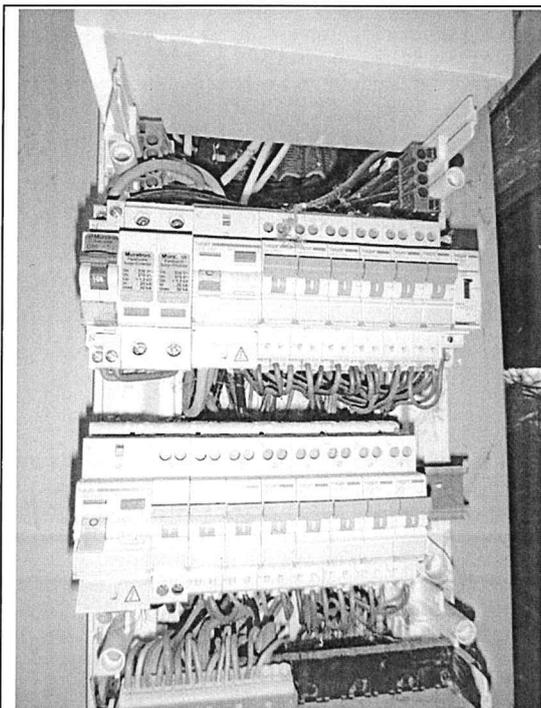
Photo PhEle001  
Commentaire : Interrupteurs différentiels 30mA calibrés à 40 A

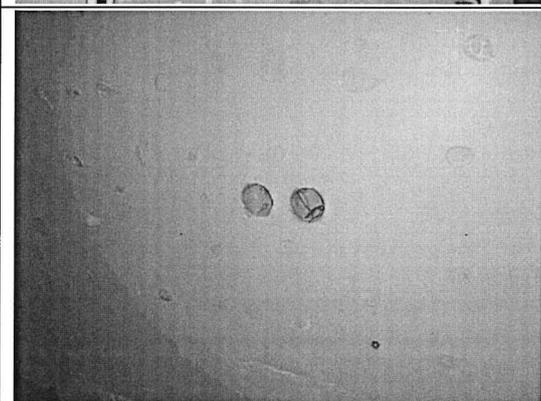
Photo PhEle002  
Libellé de l'anomalie : B7.3 d L'installation électrique comporte au moins une connexion avec une partie active nue sous tension accessible.  
Remarques : Présence de connexion de matériel électrique présentant des parties actives nues sous tension ; Faire intervenir un électricien qualifié afin de remplacer les matériels présentant des parties actives nues sous tension.

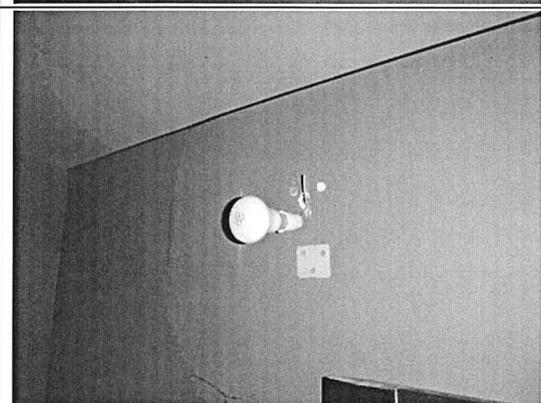
Photo PhEle003  
Libellé de l'anomalie : B8.3 a L'installation comporte au moins un matériel électrique vétuste.  
Remarques : Présence de matériel électrique vétuste (douilles, interrupteurs, socles de prise...) ; Faire intervenir un électricien qualifié afin de remplacer les matériels électriques vétustes.

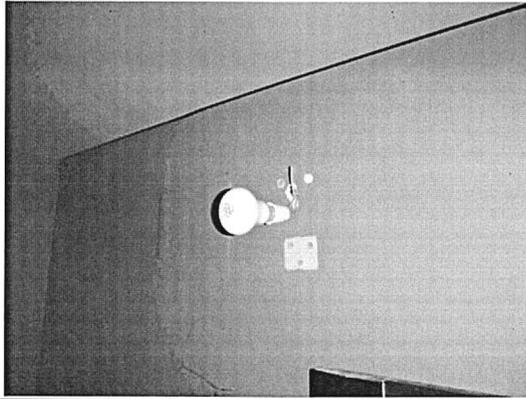
Photo PhEle004

Libellé de l'anomalie : B6.3.1 a Local contenant une baignoire ou une douche : l'installation électrique ne répond pas aux prescriptions particulières appliquées à ce local (adéquation entre l'emplacement où est installé le matériel électrique et les caractéristiques de ce dernier – respect des règles de protection contre les chocs électriques liées aux zones).  
Remarques : Présence de matériel électrique inadapté placé en zone 3 d'un local contenant une douche ou une baignoire ; Faire intervenir un électricien qualifié afin de supprimer le matériel électrique inadapté ou le remplacer par du matériel adapté.

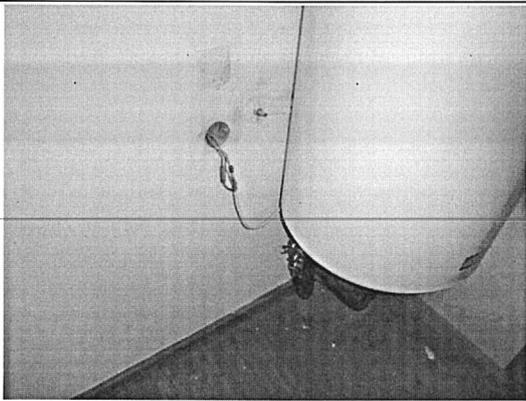
Photo PhEle005

Libellé de l'anomalie : B8.3 e Au moins un conducteur isolé n'est pas placé sur toute sa longueur dans un conduit, une goulotte ou une plinthe ou une huisserie, en matière isolante ou métallique, jusqu'à sa pénétration dans le matériel électrique qu'il alimente.  
Remarques : Présence de conducteurs électriques non protégés mécaniquement ; Faire intervenir un électricien qualifié afin d'installer des protections mécanique sur les conducteurs non protégés.

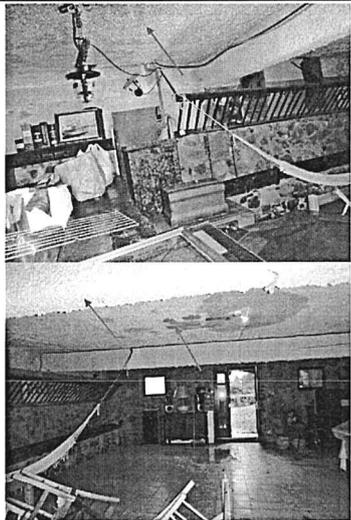
Localisation	Identifiant + Description	Photo
Rez de chaussée(lot 102) - Local 1	<u>Identifiant:</u> M044-P001 <u>Description:</u> Enduits projetés <u>Liste selon annexe.13-9 du CSP:</u> B

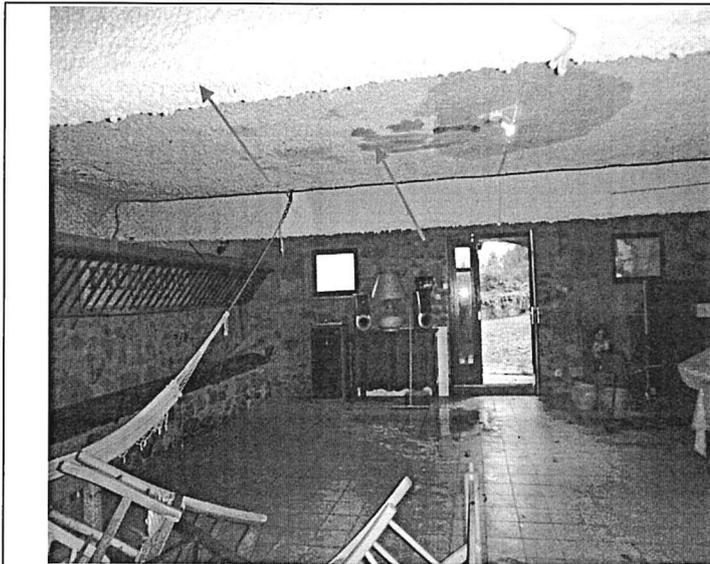
Photo n° PhA001  
 Localisation : Rez de chaussée(lot 102) - Local 1  
 Ouvrage : 2. Planchers et plafonds - Plafonds, Poutres et Charpentes, Gains et Coffres Horizontaux  
 Partie d'ouvrage : Enduits projetés  
 Description : Enduits projetés  
 Localisation sur croquis : M044

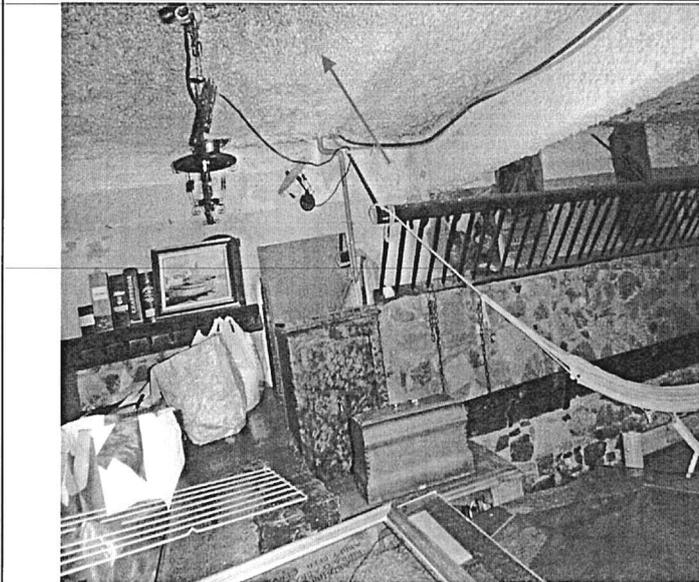
Photo n° PhA001  
 Localisation : Rez de chaussée(lot 102) - Local 1  
 Ouvrage : 2. Planchers et plafonds - Plafonds, Poutres et Charpentes, Gains et Coffres Horizontaux  
 Partie d'ouvrage : Enduits projetés  
 Description : Enduits projetés  
 Localisation sur croquis : M044

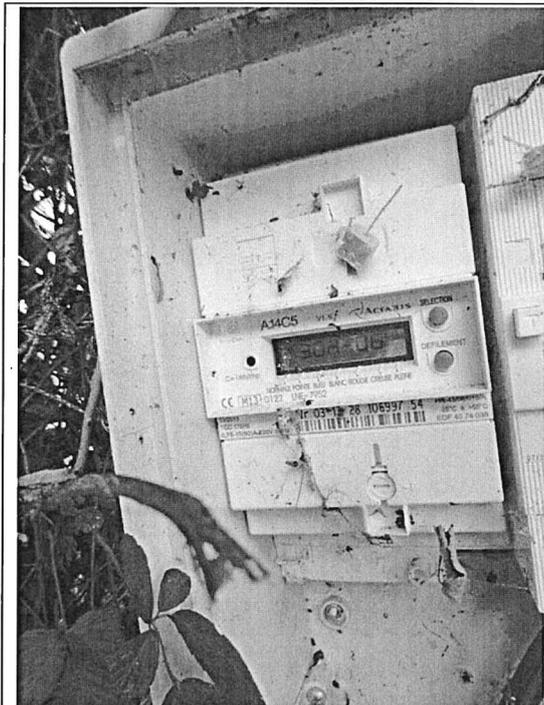
Photo du Compteur électrique  
Localisation : Extérieur-coffret technique(angle fond du terrain parcelle 918 section F)

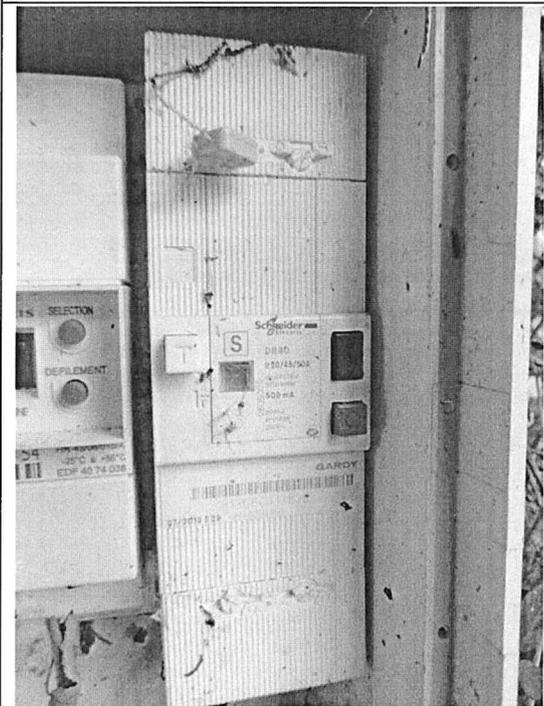
Photo PhEle001  
Commentaire : Disjoncteur différentiel 500mA 30-60A calibré à 30 A  
Localisation : Extérieur-coffret technique(angle fond du terrain parcelle 918 section F)

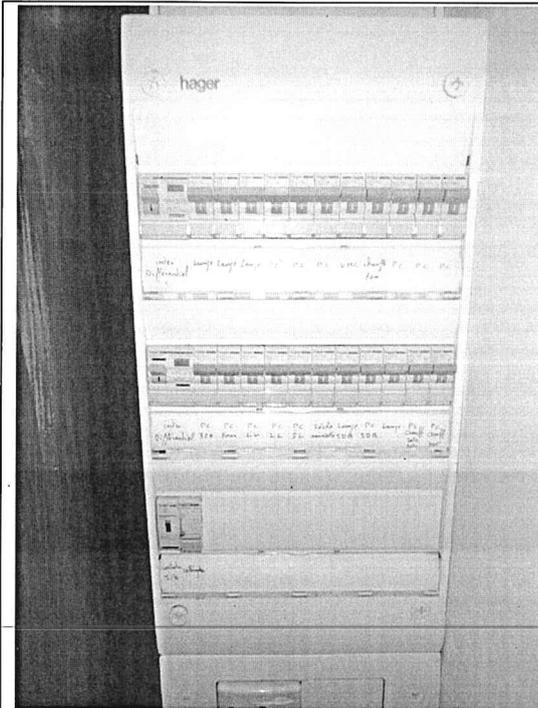
Photo PhEle002  
Commentaire : Interrupteurs différentiels 30mA calibrés à 40 A

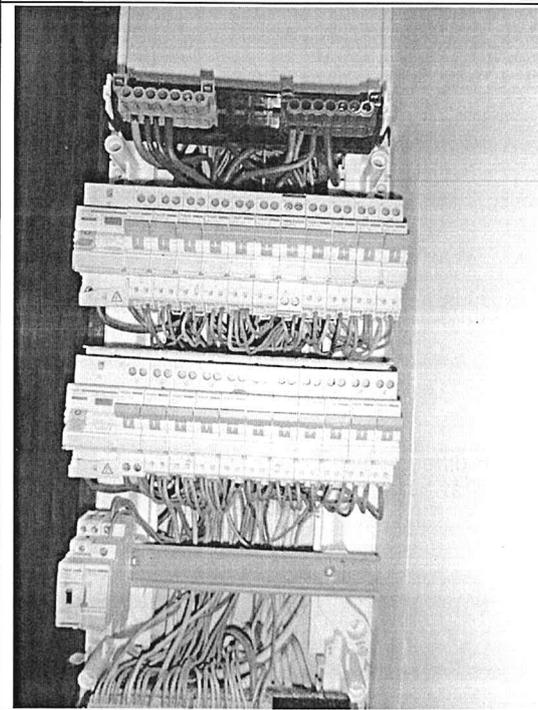
Photo PhEle002  
Commentaire : Interrupteurs différentiels 30mA calibrés à 40 A

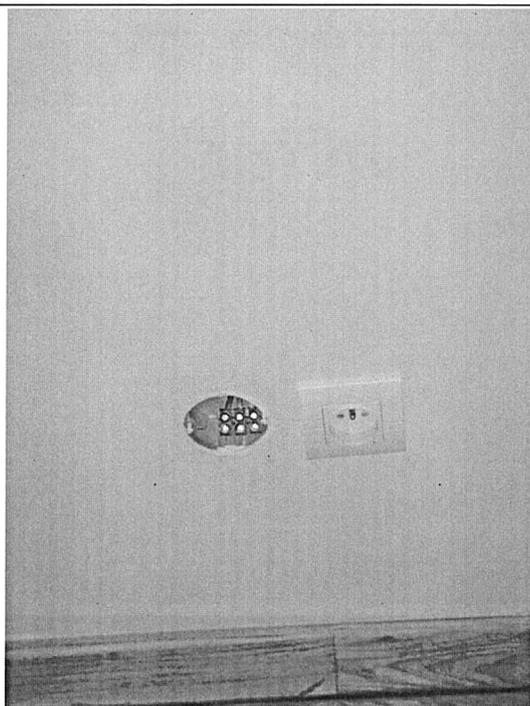
Photo PhEle003

Libellé de l'anomalie : B7.3 d L'installation électrique comporte au moins une connexion avec une partie active nue sous tension accessible.  
Remarques : Présence de connexion de matériel électrique présentant des parties actives nues sous tension ; Faire intervenir un électricien qualifié afin de remplacer les matériels présentant des parties actives nues sous tension.

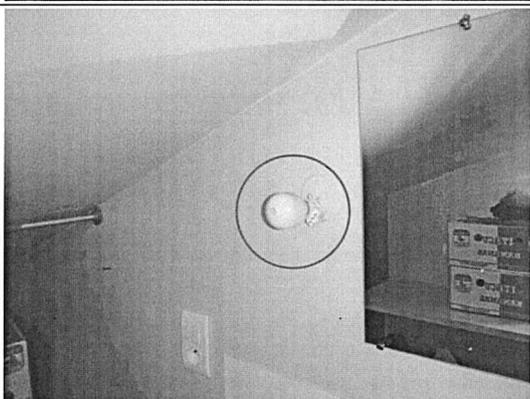
Photo PhEle004

Libellé de l'anomalie : B6.3.1 a Local contenant une baignoire ou une douche : l'installation électrique ne répond pas aux prescriptions particulières appliquées à ce local (adéquation entre l'emplacement où est installé le matériel électrique et les caractéristiques de ce dernier - respect des règles de protection contre les chocs électriques liées aux zones).  
Remarques : Présence de matériel électrique inadapté placé en zone 3 d'un local contenant une douche ou une baignoire ; Faire intervenir un électricien qualifié afin de supprimer le matériel électrique inadapté ou le remplacer par du matériel adapté.
