# Rapport de mission de repérage des matériaux et produits contenant de l'amiante.

## Constat établi à l'occasion de la vente d'un immeuble bâti

Rapport : Villeurbanne-Courteline-14-Lot61

14 Rue Georges Courteline  
69100 VILLEURBANNE

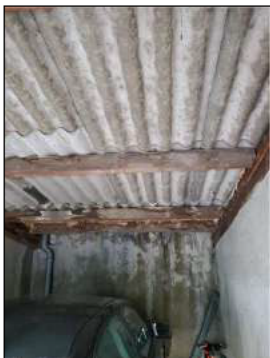
Garage Lot 61		
Type de composant	Fibres ciment	Photo 1
Matériau observé	Toiture : Toiture ondulée (Fibres-ciment)

Prise d'échantillon	NON Justificatif	
Etat de conservation (2)	EP - Evaluation périodique	
Observation		
Conclusion	PRESENCE (Sur jugement personnel de l'opérateur)

Matériau ou produit	Localisation	Résultat de l'évaluation de l'état de conservation	Analyse ou éléments de décision de l'opérateur en absence d'analyse	Mesures d'ordre général préconisées
Fibres ciment (Toiture ondulée (Fibres-ciment))	--Garage Lot 60 (Toiture)	EP	Sur jugement personnel de l'opérateur	Evaluation périodique
