# Rapport de mission de repérage des matériaux et produits contenant de l'amiante.

## Constat établi à l'occasion de la vente d'un immeuble bâti

Rapport : Villeurbanne-Courteline-14-Lot62  
Date d'intervention : 02/06/2023

14 Rue Georges Courteline  
69100 VILLEURBANNE

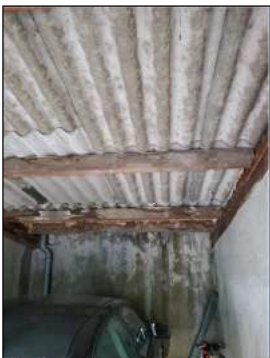
Garage Lot 62		
Type de composant	Fibres ciment	Photo 1
Matériau observé	Toiture : Toiture ondulée (Fibres-ciment)

Prise d'échantillon	NON Justificatif	
Etat de conservation (2)	EP - Evaluation périodique	
Observation		
Conclusion	PRESENCE (Sur jugement personnel de l'opérateur)

Matériau ou produit	Localisation	Résultat de l'évaluation de l'état de conservation	Analyse ou éléments de décision de l'opérateur en absence d'analyse	Mesures d'ordre général préconisées
Fibres ciment (Toiture ondulée (Fibres-ciment))	--Garage Lot 60 (Toiture)	EP	Sur jugement personnel de l'opérateur	Evaluation périodique
